INFORME TÉCNICO DE INSPECCIÓN

DRCC-IIo-097-2025

Proyecto:	“SPIEGEL PENONOMÉ”	
Promotor:	GRUPO SPIEGEL, S.A.	
Rep. Legal:	RODRIGO ENRIQUE SPIEGEL RICHA	
Categoría	I	
Consultores ambientales:	DIOMEDES A. VARGAS T. LUIS VARGAS	IAR-050-98 DEIA-IRC-061-21
Localización del proyecto:	PROVINCIA DE COCLÉ, DISTRITO DE PENONOMÉ, CORREGIMIENTO DE EL COCO, COMUNIDAD DE LLANO MARÍN	
Fecha de inspección:	25 de junio de 2025	
Fecha de informe:	25 de junio de 2025	
Participantes:	<ul style="list-style-type: none">• Diomedes Vargas- Consultor ambiental• Kiriam González – Sección de Evaluación de Impacto Ambiental- MiAMBIENTE, Regional de Coclé

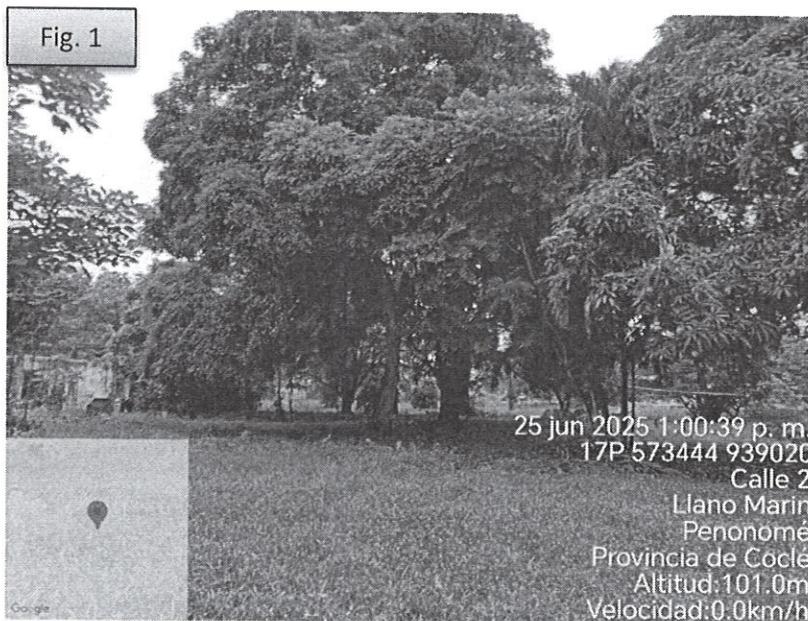
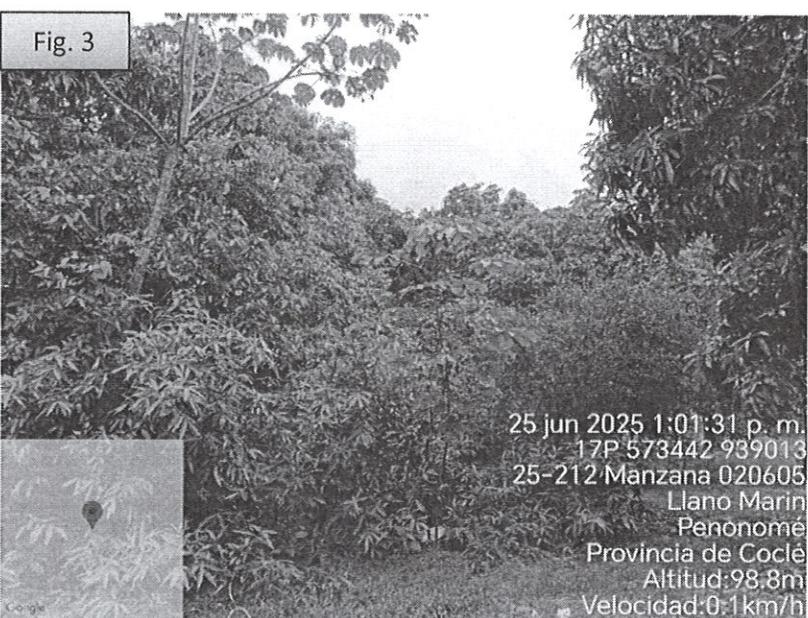
Observación 2: En cuanto a la vegetación existente es tipo gramínea y una cantidad representativa de árboles dispersos dentro del área del proyecto (mango, guanábana, nance, cereza entre otros). Adicional se observaron árboles dispersos en el área de servidumbre pública.

Fig. 1 a la 3. Se muestra de forma general la topografía, la vegetación existente tipo gramínea, y los árboles dispersos dentro del área del proyecto. **Fig. 2:** Se muestra la infraestructura deteriorada.

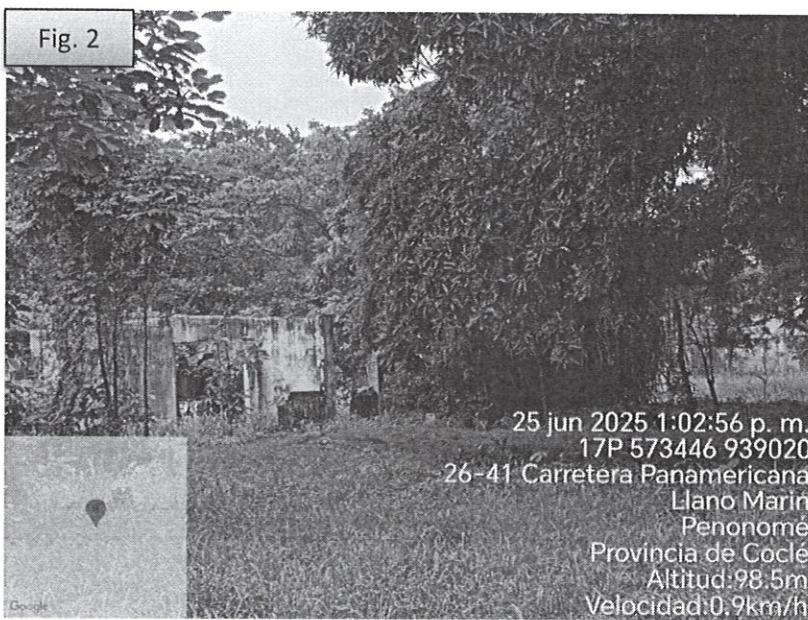
Fig. 2

Observación 3: Dentro del área del proyecto existe infraestructuras en deterioro, de lo cual el consultor ambiental explicó que en su momento fue una residencia, la cual indica será demolida y parte del “caliche” será utilizado para la adecuación del terreno.

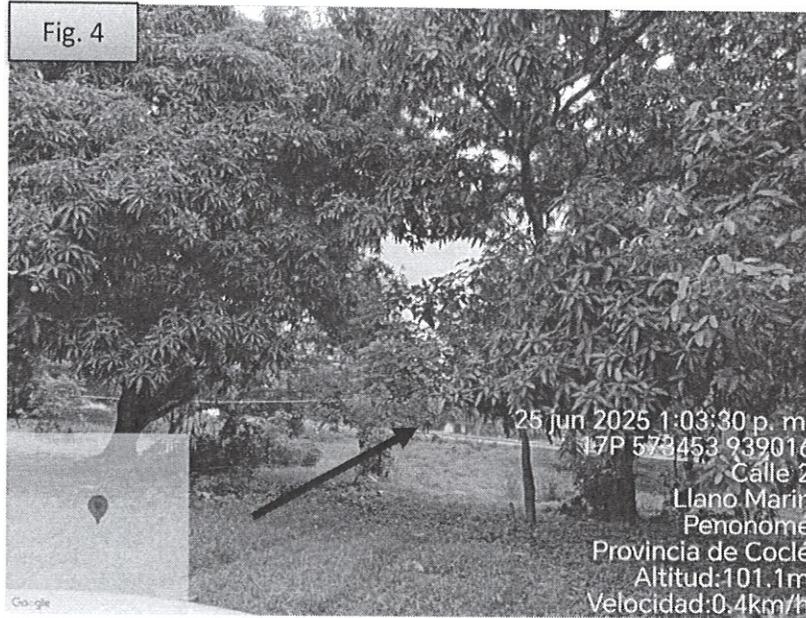
Fig. 4

Observación 1: Durante la inspección se observó que el área propuesta para el desarrollo del proyecto tiene una topografía generalmente plana. Sin embargo, el proyecto colinda con la vía interamericana y se pudo observar que dicha vía tiene una diferencia topográfica, en comparación con el terreno donde proponen la construcción del proyecto. Por lo que se consultará mediante nota aclaratoria si requerirán de material de relleno de fuentes externas, para la conformación del área del proyecto.

Fig. 4: Se muestra la diferencia topográfica entre la vía interamericana y el terreno donde se desarrollará el proyecto. **Fig. 5 y 6.** Se muestra de forma general los árboles dispersos en el área de servidumbre pública. **Fig. 6:** Se muestra el tendido eléctrico existente en el área de acceso a las fincas.

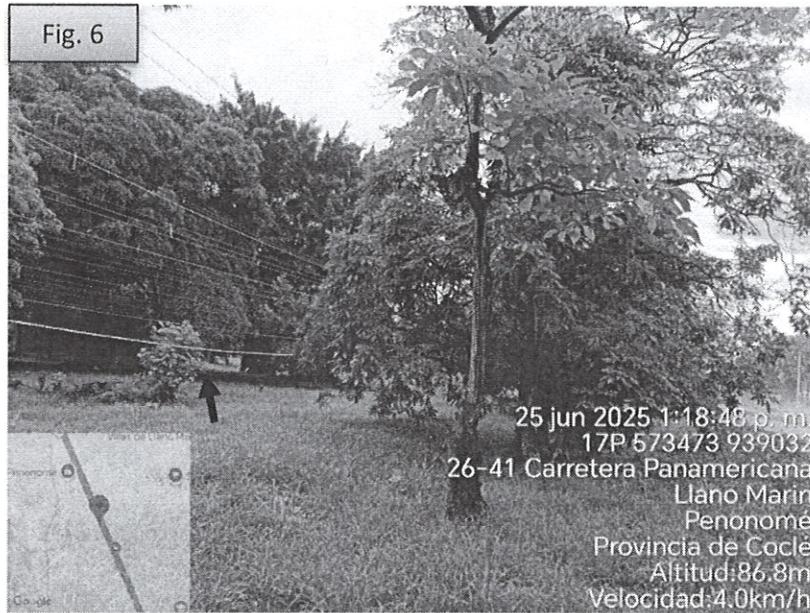
Fig. 6

Observación 4: En el área de acceso a las fincas (parte frontal) está instalado un tramo del tendido eléctrico de la comunidad, el cual se observó que gran cantidad de cables están bastante bajos respecto a la altura de los postes, lo cual podría generar algún accidente al momento de la construcción del proyecto. De lo cual el consultor ambiental explicó el promotor deberá realizar los trámites con la entidad correspondiente para darle una solución a este tema.
