**DIRECCIÓN REGIONAL DE HERRERA**  
**SECCIÓN DE EVALUACIÓN DE IMPACTO AMBIENTAL**  
**INFORME TÉCNICO DE INSPECCIÓN No. 14-2025**

<b>Proyecto:</b>	PLAZA LUCKY		<b>Categoría:</b>	I
<b>Promotor:</b>	LIJUN GAN			
<b>Representante Legal:</b>	ALBERTO ANTONIO RÍOS CEDEÑO			
<b>Localización del Proyecto:</b>	CORREGIMIENTO DE SAN JUAN BAUTISTA, DISTRITO DE CHITRÉ, PROVINCIA DE HERRERA			
<b>Expediente No.:</b>	DRHE-I-F-18-2025			
<b>Fecha de inspección:</b>	20 de junio de 2025			
<b>Fecha del Informe:</b>	26 de mayo de 2025			
<b>Participantes:</b>	<b>Nombre</b>	<b>Cargo</b>	<b>Institución/Sociedad/Empresa</b>	
	Francisco Cortés	Evaluador de Impacto Ambiental	MiAmbiente – Dirección Regional de Herrera	
	Jaime Saavedra	Técnico Forestal	MiAmbiente – Dirección Regional de Herrera	
	Héctor Pinilla	Arquitecto	En representación del Promotor

Informe Técnico de Inspección en Campo del proyecto: “**PLAZA LUCKY**”

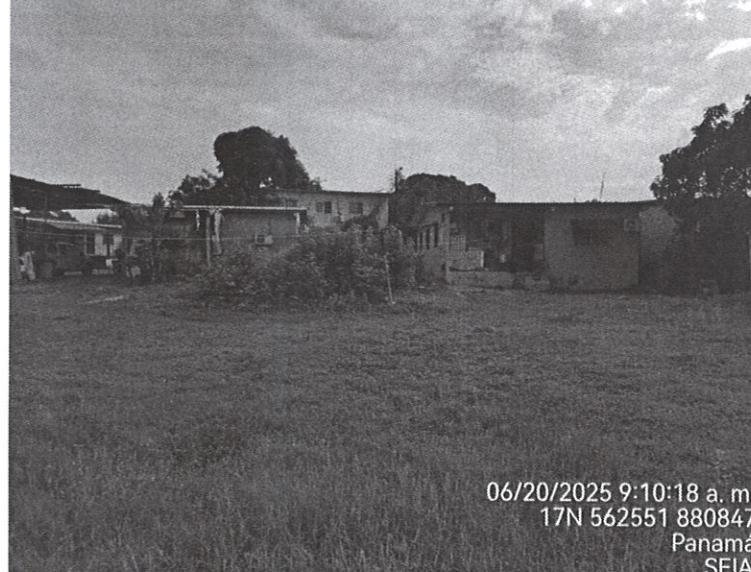
COORDENADA DE UBICACIÓN UTM (WGS 84):	IMÁGENES TOMADAS EN EL SITIO.
562551 m E 880847 m N

<p data-bbox="1095 1257 1372 1346">06/20/2025 9:10:18 a.m. 17N 562551 880847 Panamá SEIA</p> <p data-bbox="584 1387 1416 1454">Foto 1. Vista frontal, se observa terreno cubierto de gramíneas y retoños</p>
562546 m E 880865 m N

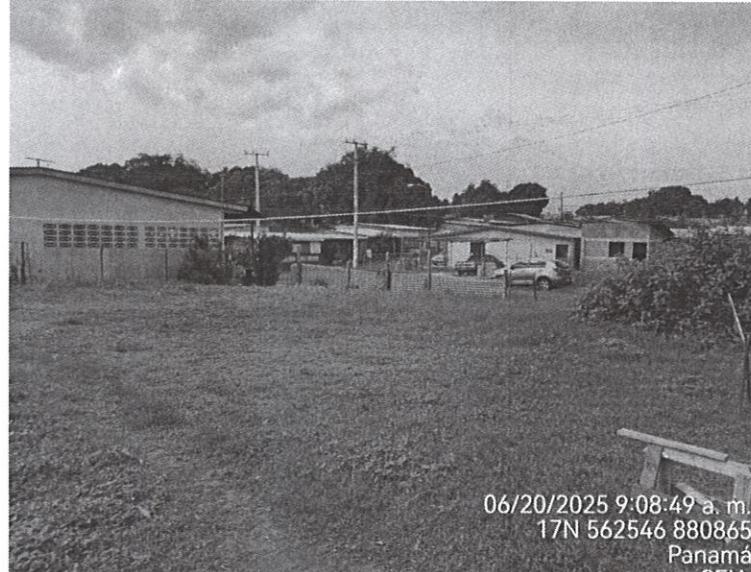
<p data-bbox="1095 2099 1372 2179">06/20/2025 9:08:49 a.m. 17N 562546 880865 Panamá SEIA</p> <p data-bbox="540 2220 1437 2341">Foto 2. Vista de la parte posterior, se observa terreno con topografía plana, cubierto de gramíneas y algunos retoños, al fondo la calle Luis Ríos.</p>
