Remitir Informes Técnicos de las Secciones de Forestal y Seguridad Hídrica, referente al proyecto Residencial El Flor

INFORME TECNICO DE INSPECCIÓN N°. SSHCH-020-2025

DIRECCIÓN REGIONAL DE CHIRIQUÍ
SECCIÓN FORESTAL
INFORME TÉCNICO N° SF-017-06-2025

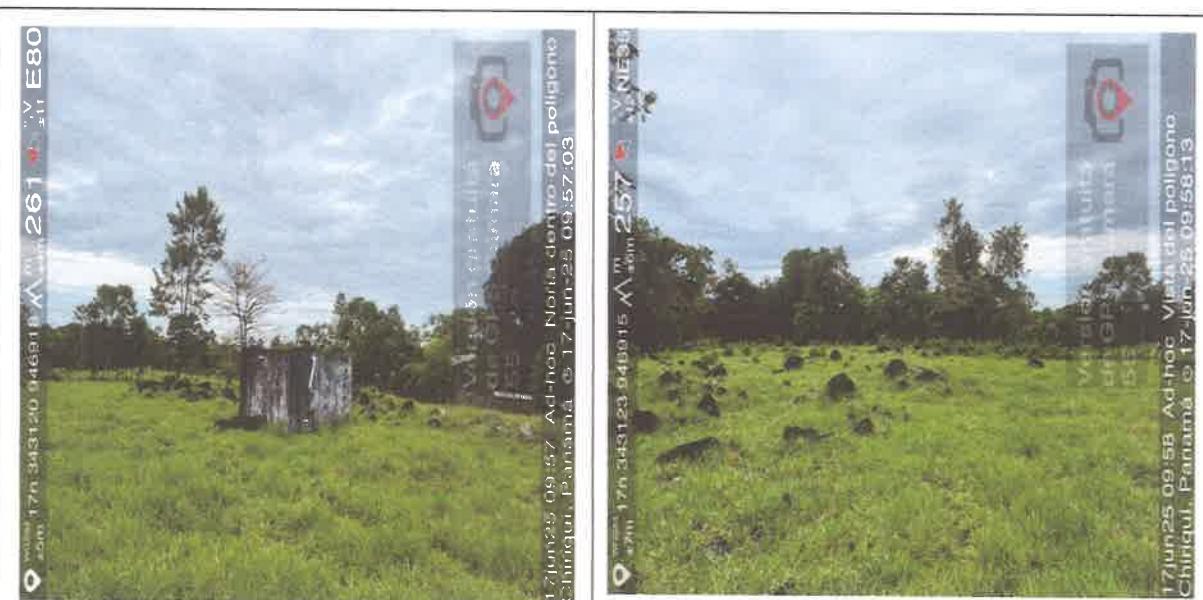
- ❖ Existe una noria de agua dentro del polígono, la misma era utilizada por la JAAR de los Anastacios y otras juntas, inicialmente el personal de la promotora indicó que la misma era utilizada por cinco (5) JAAR'S y que actualmente solo es utilizada por una, posteriormente indicaron que la misma no es utilizada, y que será reubicada en otra finca.
- ❖ Durante el recorrido de inspección se visualizó un canal o zanja, según lo indicado en campo, la misma fue abierta con maquinaria, dicho canal se utilizará para desviar la Quebrada Sin Nombre.

Vista de la noria existente dentro del polígono del proyecto “Residencial El Flor”. Fuente: **SSHCH**.

Vista parcial del polígono del proyecto “Residencial El Flor”. Fuente: **SSHCH**.

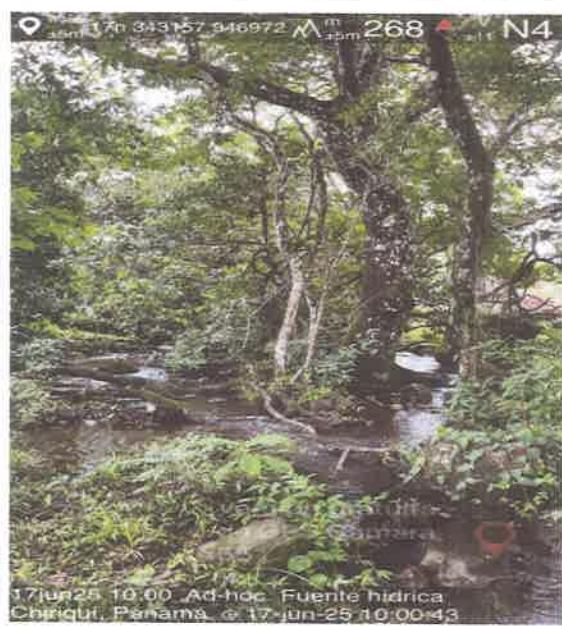
- ❖ El polígono a desarrollar es atravesado por una fuente hídrica, que según la cartografía oficial de la República de Panamá, corresponde a una Quebrada Sin Nombre, la cual es afluente del Río David, durante el recorrido de inspección se pudo visualizar que la fuente poseía agua fluyendo en todo su recorrido, y un área de protección forestal bien definida en ambos márgenes, según lo planteado por el promotor dicha fuente será desviada hacia una finca colindante, con la debida autorización del propietario, es importante mencionar que la Sección de Seguridad Hídrica en el año 2023, emitió comentarios técnicos respecto al EsIA, categoría I del proyecto denominado “Residencial El Flor” a través de la nota SSHCH-264-2023, calendada 07 de diciembre de 2023, por medio de la cual se manifestó que el cuerpo hídrico visualizado por personal técnico de la Sección de Evaluación durante el recorrido de inspección, correspondía a una Quebrada Sin Nombre, afluente del Río David, adicional a ello se solicitaba al consultor indicar que tipos de obras en cauce contemplaba realizar, el 28 de febrero de 2024, la Sección de Seguridad Hídrica, emitió nota N° SSHCH-027-2024, con comentarios a la respuesta aclaratoria presentada por la promotora Inmobiliaria El Punte, S.A., donde se indicaba lo siguiente : “Es importante mencionar que la fuente hídrica a pesar de ser intermitente o estacional, posee un cauce definido y cuenta con su área de protección la cual debe ser

Vista parcial de la Quebrada Sin Nombre que atraviesa el polígono. Fuente: **SSHCH**

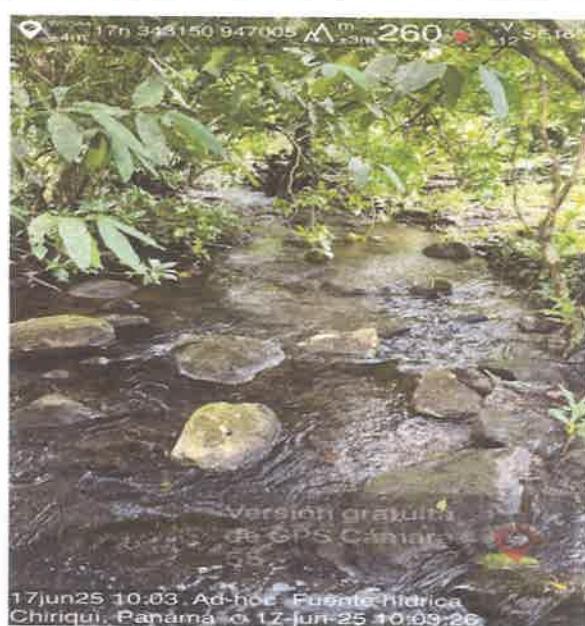
Vista parcial de la Quebrada Sin Nombre que atraviesa el polígono. Fuente: **SSHCH**

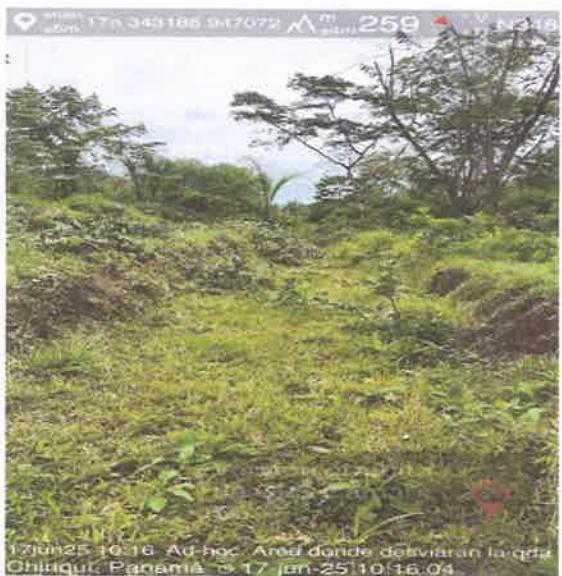
conservada, adicional a ello el **parágrafo del artículo N° 2 de la Resolución DM-0431-2021** del 16 de agosto de 2021 “Por la cual se establecen los requisitos para las autorizaciones de obras en cauces naturales en la República de Panamá” indica lo siguiente “**La canalización, desvío, relleno, enterramiento, enderezamiento o entubamiento de fuentes hídricas solo serán consideradas si el objetivo es de prevención de riesgos ante inundaciones o similar**” aunado a ello se debe informar al promotor que el desvío de la fuente hídrica que atraviesa el área de proyecto no es viable, debido a que no se realiza con el objetivo de prevención de riesgos a inundaciones, lo cual está técnicamente sustentado en el Estudio Hidrológico del Brazo de la Quebrada Clemente, elaborado por el Ingeniero Civil Álvaro Moreno (licencia N° 2007-006-023) y presentado por el promotor “**INMOBILIARIA EL PUENTE, S.A.**”, el cual menciona en sus conclusiones “**Se pudo observar que el nivel de terracería está muy por encima del 1.50 mts del nivel máximo de aguas, lo cual nos indica que no hay peligro alguno de inundación**”, asociado a ello reafirmamos los criterios emitidos con anterioridad, toda vez que la obra propuesta es la misma y el Estudio Hidrológico e Hidráulico presentado, indica que no existe riesgo por inundación, por otro lado la desviación propuesta no solo generaría impacto ambiental significativo a la fuente hídrica, sino también al bosque de galería, toda vez que el mismo sería talado (longitud aproximada de 480 metros lineales), pasando a ser área útil, para el establecimiento de lotes residenciales.

Canal o zanja de desviación de Quebrada. Fuente: **SSHCH**.

- ❖ Se recomienda evaluar la viabilidad de la obra en cauce propuesta (desvío de la fuente hídrica), toda vez que el Estudio Hidrológico presentado, indica que no existe riesgo por inundación o similar, en el polígono a desarrollar.

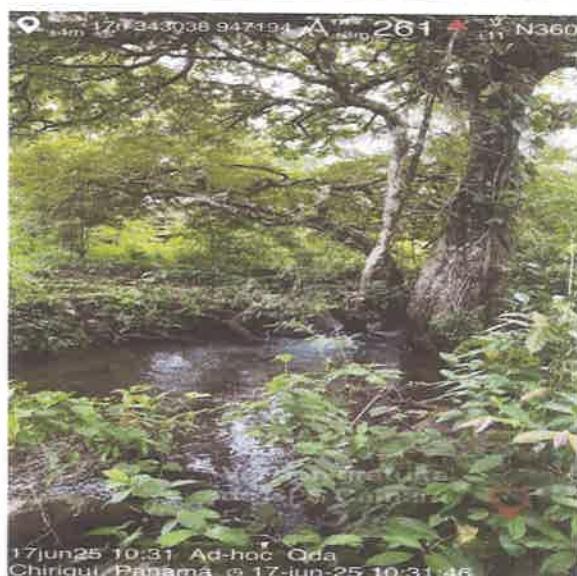
Vista de la Quebrada Sin Nombre, parte media del polígono. Fuente: **SSHCH**.

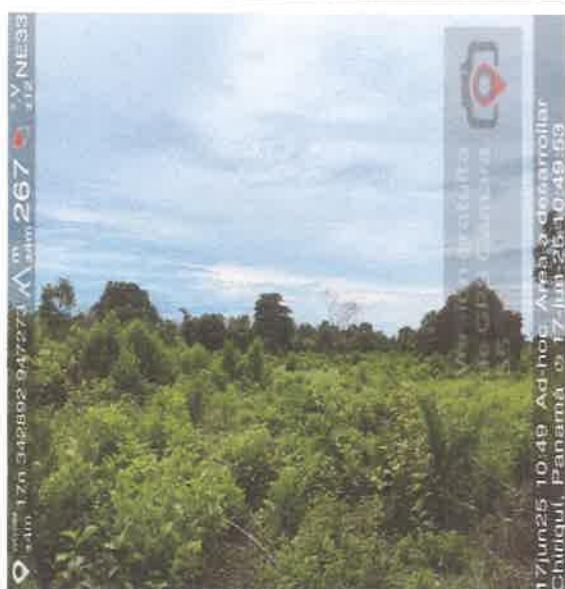
Vista del área a desarrollar, donde se observan arboles dispersos. Fuente: SSHCH

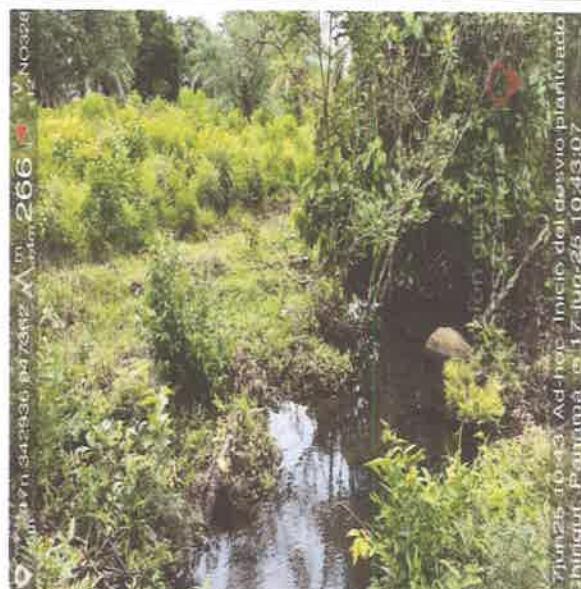
Punto de la Quebrada Sin Nombre donde inicia la desviación de cauce. Fuente: SSHCH.

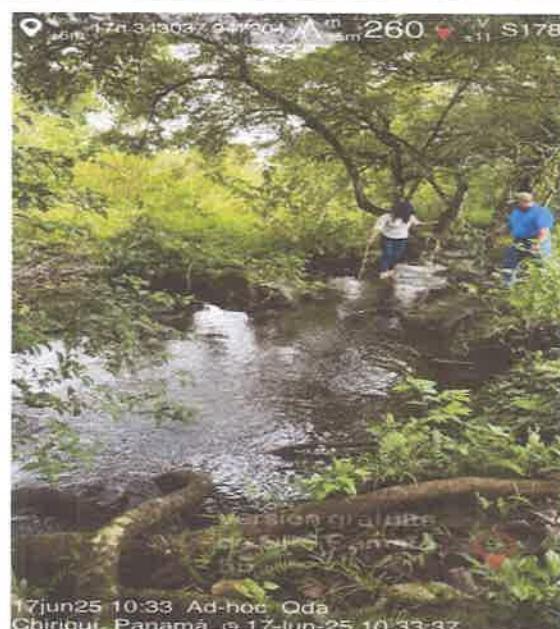
Vista de la Quebrada Sin Nombre y bosque de galería. Fuente: SSHCH

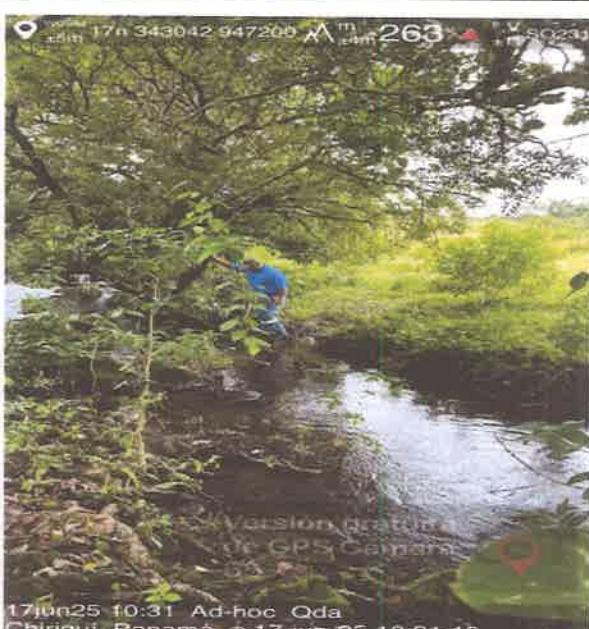
Vista de la Quebrada Sin Nombre y bosque de galería. Fuente: SSHCH

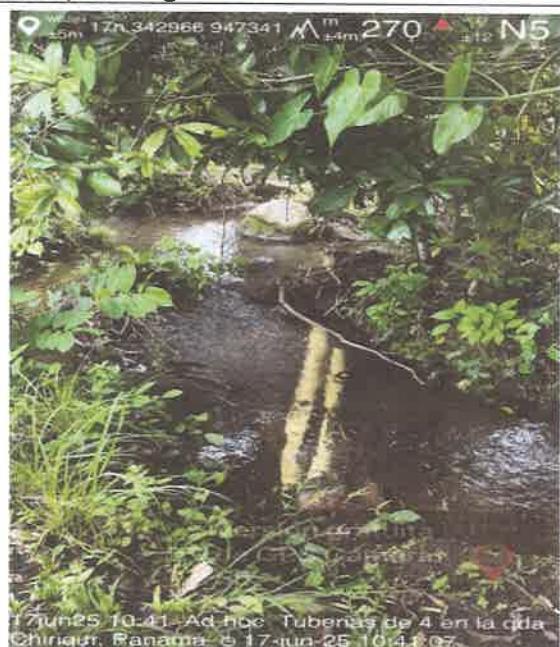
Vista de tuberías que atraviesan la Quebrada Sin Nombre. Fuente: SSHCH.

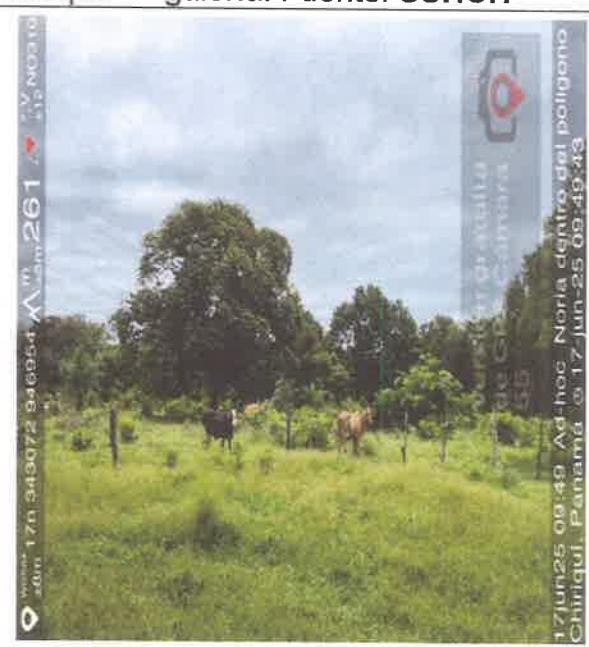
Vista de la vegetación y arboles dispersos en el área evaluada. Fuente: SSHCH.

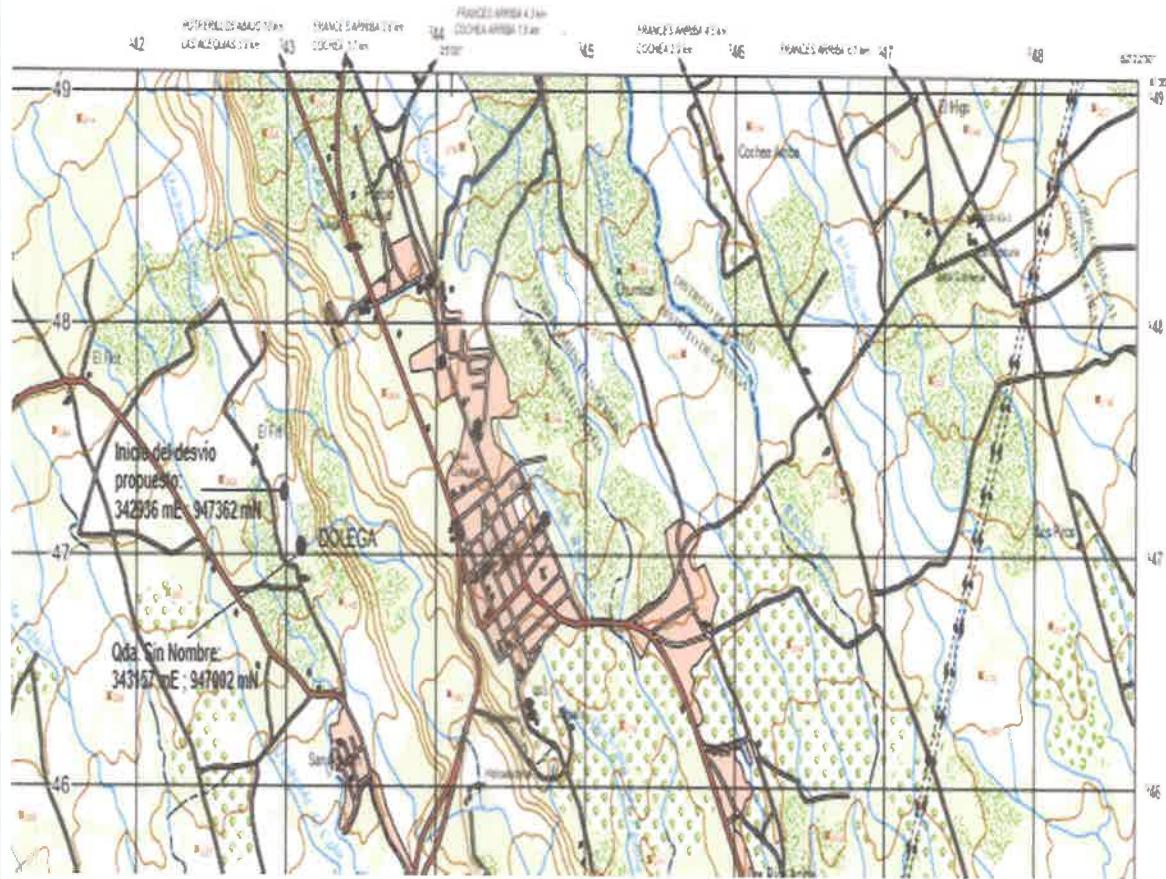
Hoja cartográfica 3741 IV SW "Dolega" a escala 1: 25 000 del IGNTG, en donde se observa la fuente hídrica que atraviesa el proyecto. Fuente: IGNTG
