INFORME TECNICO DE INSPECCIÓN N°. SSHCH-013-2025

ASUNTO	Atender Memorando-SEIA-068-1905-2025 de la Sección de Evaluación de Impacto Ambiental, por medio del cual se solicita apoyo técnico para realizar inspección de campo del proyecto denominado " ISTMO FITNESS " promovido por ISTMO ASSET MANAGEMENT, S.A.
UBICACIÓN	Corregimiento de David, Distrito de David, Provincia de Chiriquí.
FECHA DE INSPECCIÓN	Martes 20 de mayo de 2025.
FECHA DE INFORME	Lunes 26 de mayo de 2025.
PARTICIPANTES	<p>Por el Ministerio de Ambiente: -Técnico Evaluador SEIA – Miguel García -Técnico en manejo de cuencas – Dalmis Trejos</p> <p>Por el promotor: -Consultor – Jilma Gutiérrez</p>

DIRECCION REGIONAL DE CHIRIQUI
SECCIÓN DE EVALUACIÓN DE IMPACTO AMBIENTAL
INFORME TÉCNICO DE INSPECCIÓN OCULAR N°. 055-2025

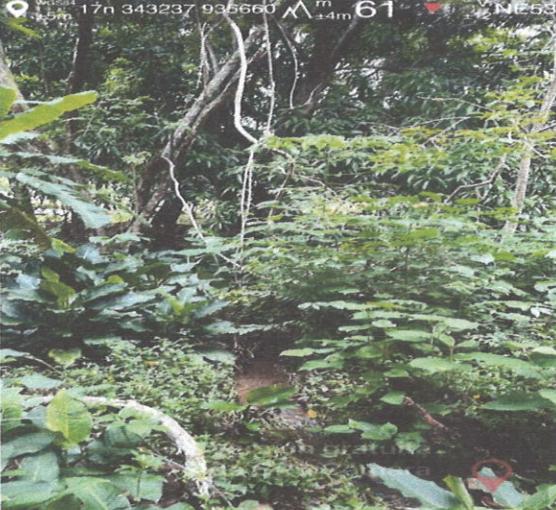
<p>20may25 14:52 Ad-hoc Drenaje Chiriquí, Panamá 20-may-25 14:52:04</p>
<p>Inicio del entubamiento del drenaje pluvial. Fuente: SSHCH</p>	<p>Vista parcial del drenaje pluvial. Fuente: SSHCH.</p>

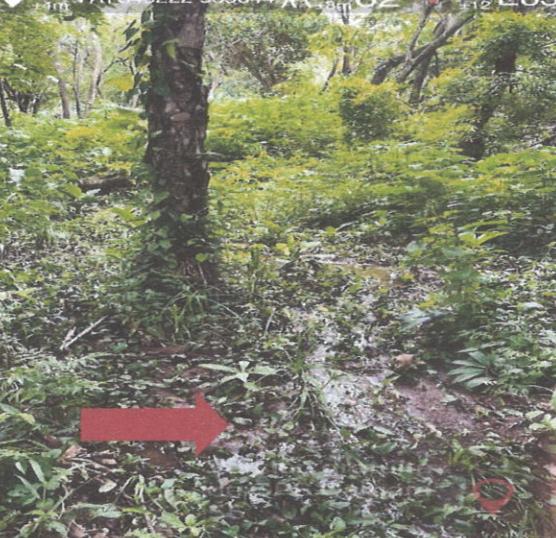
<p>20may25 14:51 Ad-hoc Drenaje Chiriquí, Panamá 20-may-25 14:51:14</p>
<p>Vista del drenaje, donde se observa que el mismo no posee un cauce definido. Fuente: SSHCH.</p>	<p>Vista del punto donde finaliza el entubamiento y donde se ubicara la caja pluvial. Fuente: SSHCH.</p>

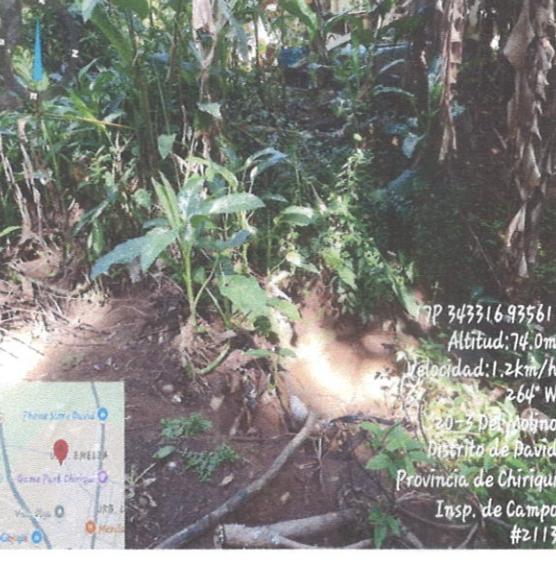
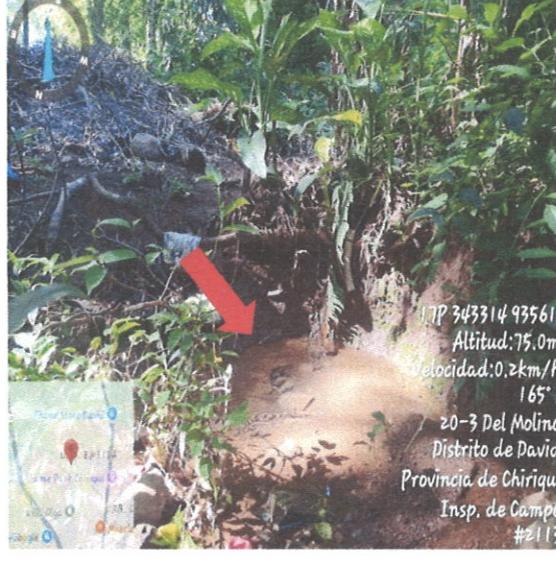
- ❖ Citando antecedentes, la Sección de Seguridad Hídrica en años anteriores, realizó inspecciones en el área evaluada, y lotes colindantes, indicando la presencia del drenaje, áreas anegadas dentro de la propiedad evaluada, y la existencia de un ojo de agua que aflora en el lote superior en las coordenadas 343314 mE ; 935611 mN, durante estas inspecciones se pudo determinar que el ojo de agua, que evacua sus aguas al drenaje que atraviesa el polígono inspeccionado, emerge a aproximadamente 86.5 metros del polígono a desarrollar.

<p>Vista del afloramiento del ojo de agua en propiedad colindante. Fuente: SSHCH.</p>	<p>Vista del afloramiento del ojo de agua en propiedad colindante. Fuente: SSHCH.</p>

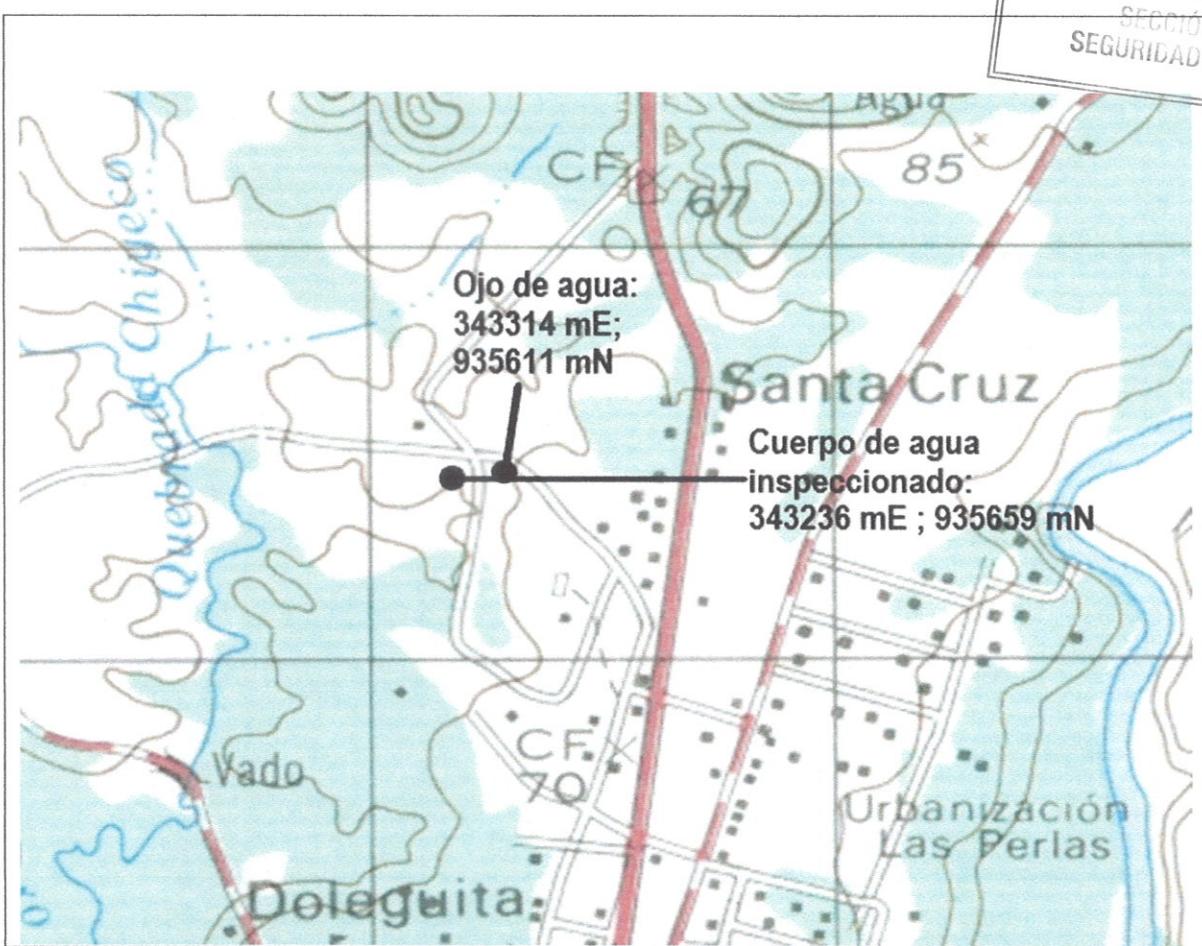
- ❖ Posterior a la revisión de la hoja cartográfica 3741 III NW “David” a escala 1: 25,000 y hoja 3741 III “David” a escala 1: 50,000, se corroboró que el cuerpo hídrico inspeccionado dentro del polígono evaluado, corresponde a un drenaje natural, cuyo aporte de agua es proveniente de precipitación pluvial, actividades antropogénicas y de un ojo de agua ubicado en el lote superior colindante, dicho ojo de agua escurre sus aguas de forma natural hacia el polígono donde se planea desarrollar el proyecto “Istmo Fitness”.

Hoja 3741 III "David" a escala 1: 50,000, donde se observa que el cuerpo hídrico inspeccionado, corresponde a un Drenaje Natural y Ojo de agua colindante.
Fuente: IGNTG

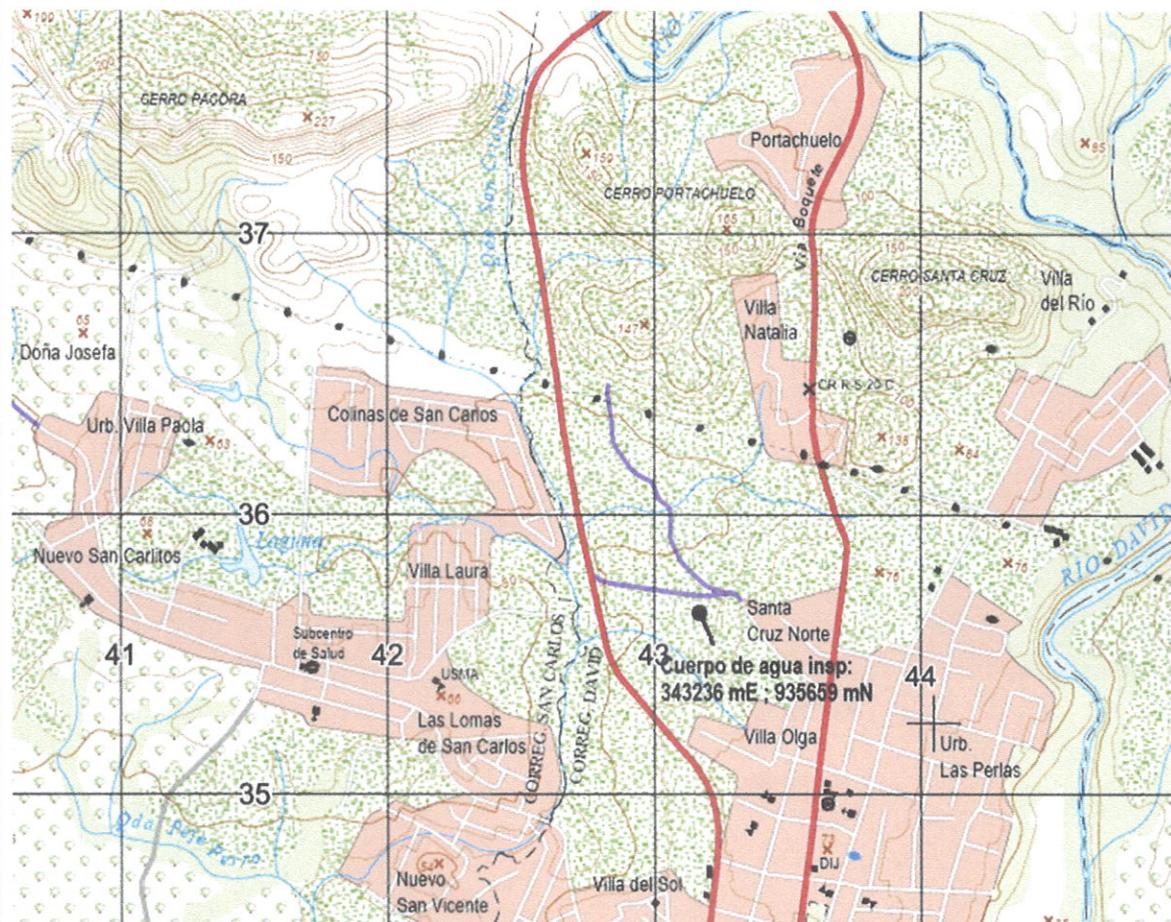
Hoja 3741 III NW "David" a escala 1: 25,000, donde se observa que el cuerpo hídrico visto en campo, corresponde a un el Drenaje Natural. Fuente: IGNTG

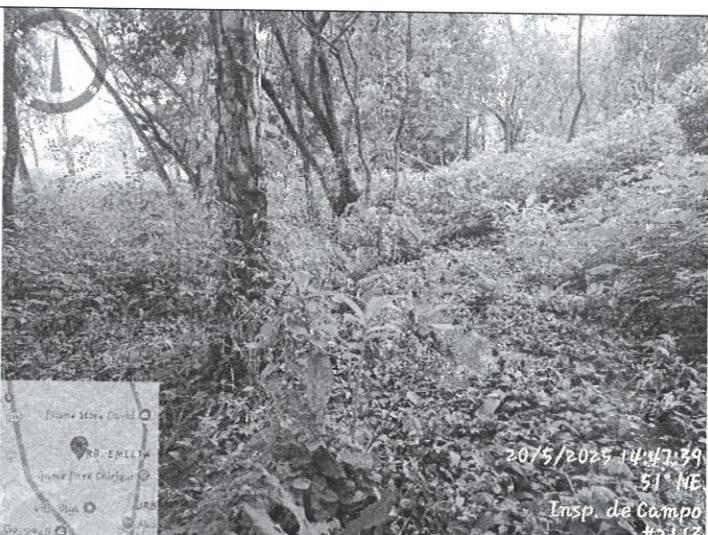
- Se estima que el polígono mantiene más del 30% con vegetación arbórea.
- Al momento de la inspección se observó que, desde afuera de la propiedad, transcurre un cuerpo hídrico, luego entra y atraviesa la propiedad, continuando su curso hacia otros lotes. El mismo conduce las aguas pluviales, que se recogen de las calles y lotes colindantes, además conduce las aguas de un ojo de agua que afloramiento en un lote próximo al polígono con intensión a desarrollar. En algunas secciones dentro de la propiedad este cuerpo hídrico, no mantiene su cauce definido.

Foto 3. Vista parcial por donde trascurre el cuerpo hídrico, dentro de la propiedad.

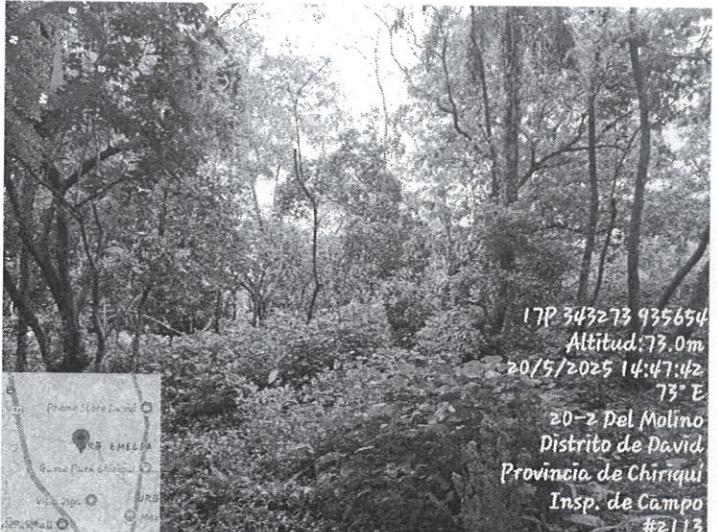
- La topografía del terreno es irregular; las partes más bajas se ubican en la parte central de la propiedad.
- Actualmente la propiedad mantiene su vegetación conservada y no ha sido intervenida por actividades de construcción.

Foto 4. Vista parcial del terreno y topografía.

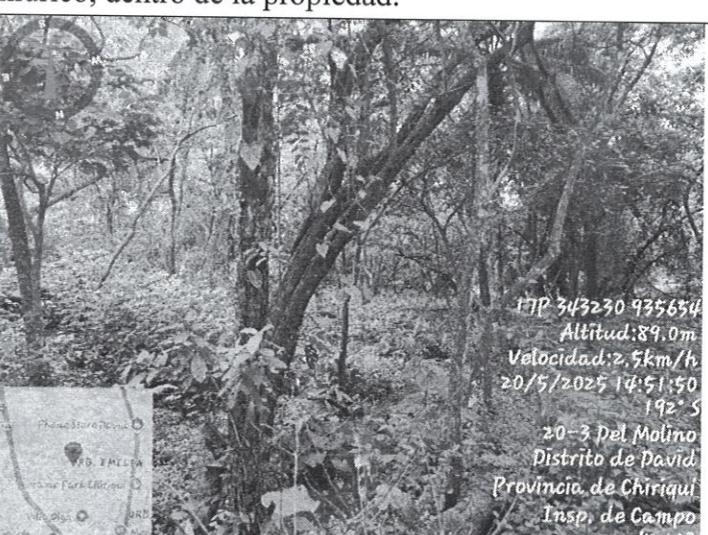
Foto 6. Vista parcial del cuerpo hidroco, a inicios de la propiedad.

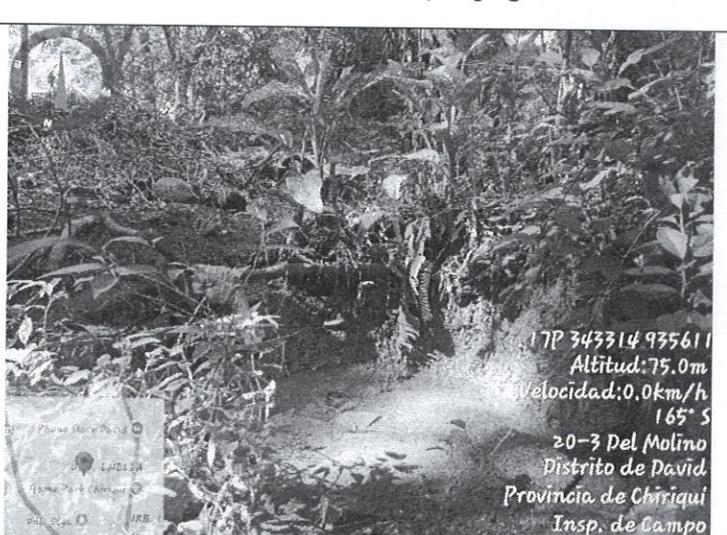
Foto 5. Ojo de agua, en predio colindante al polígono con intención a desarrollar
