MEMORANDO- SEIA-0082-1106-2025

Criterio técnico sobre el Estudio de Impacto Ambiental del
proyecto **“CENTRO COMERCIAL LOS ALGARROBOS”**

DIRECCION REGIONAL DE CHIRIQUI
SECCIÓN DE EVALUACIÓN DE IMPACTO AMBIENTAL
INFORME TÉCNICO DE INSPECCIÓN OCULAR N°. 063-2025

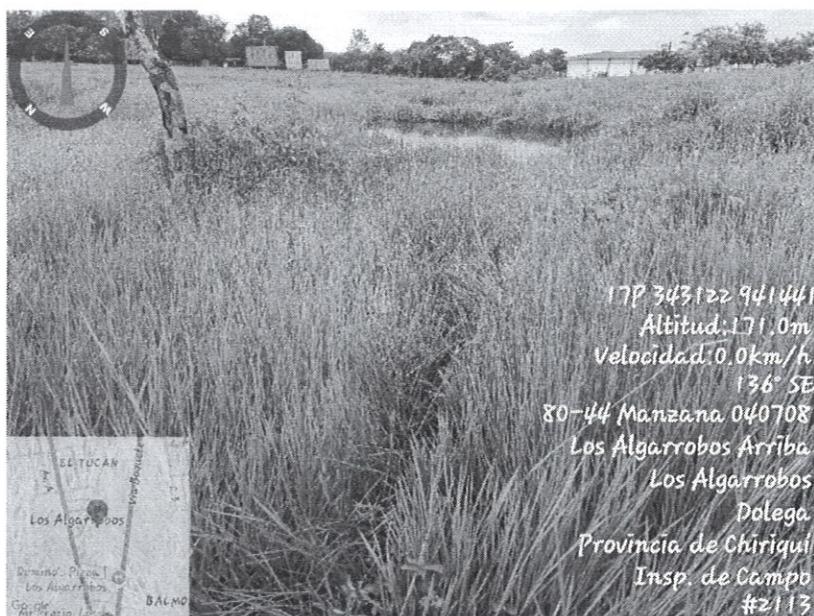
Al Momento de la inspección en este sitio se observó el afloramiento de agua.

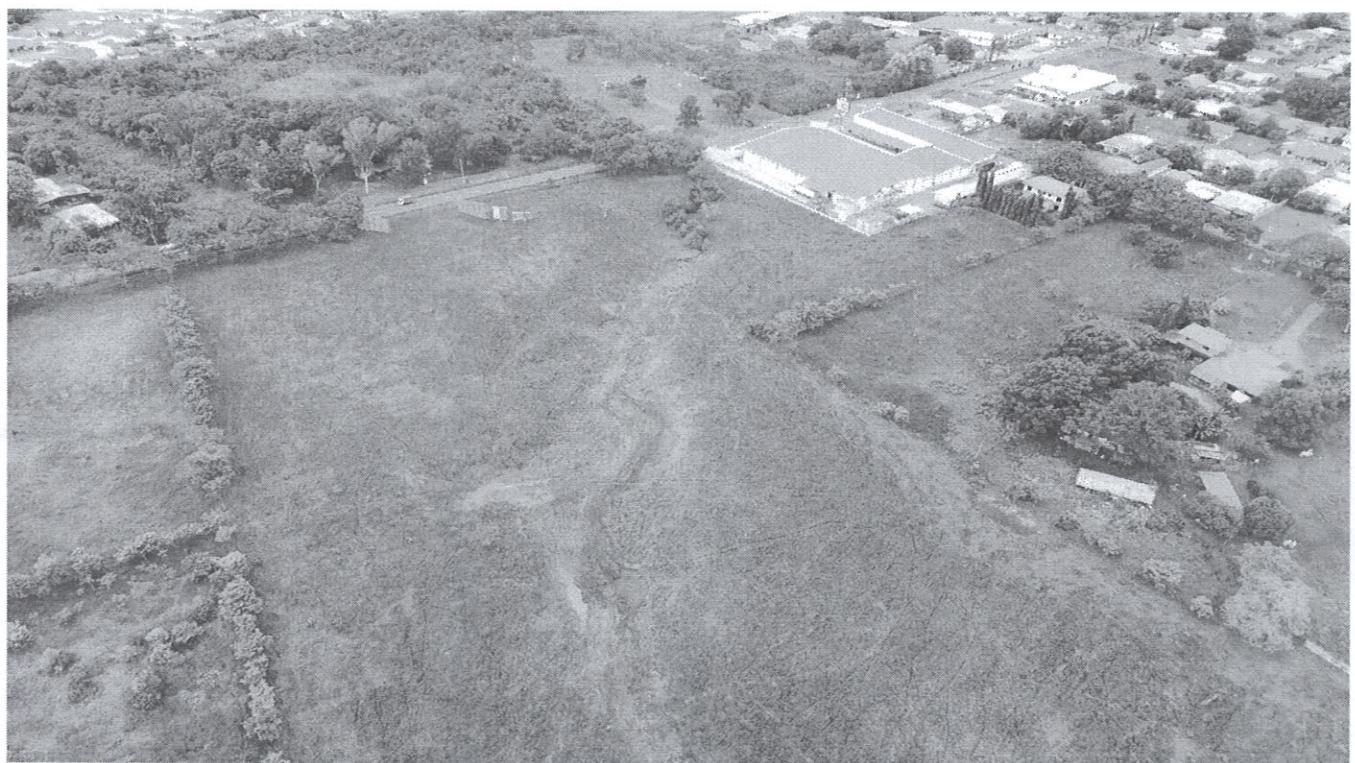
Vista panorámica de la propiedad

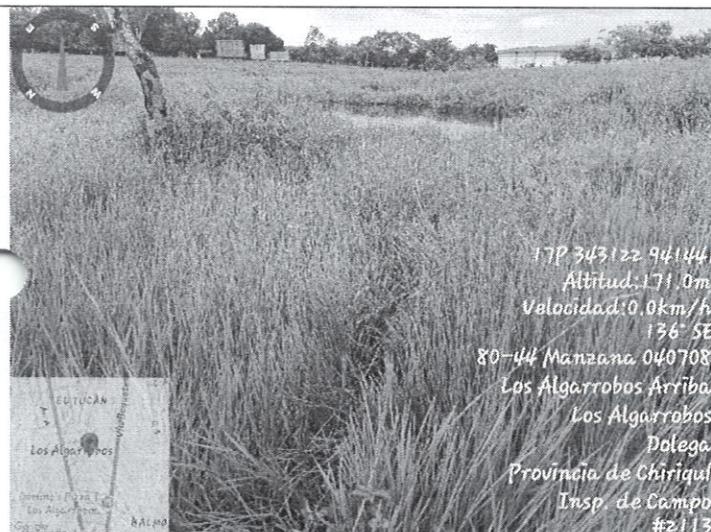
Foto 1. Vista parcial de la propiedad, vegetación y afloramiento de agua superficial.

- Al momento de la inspección se observó afloramiento de agua superficial, dentro del polígono, la misma sigue su curso a través de un drenaje y escurre hacia la finca colindante. El sitio se encuentra desprovisto de vegetación arbórea.

El construir el centro comercial conlleva la reducción de la infiltración, la eliminación de la vegetación natural (que intercepta la precipitación y promueve la evapotranspiración) y la desaparición de irregularidades en el suelo donde se almacena el agua precipitada, por lo que tendrá que tener un buen manejo de las aguas pluviales sin ocasionar perjuicio o daños a los demás predios inferiores o colindantes.

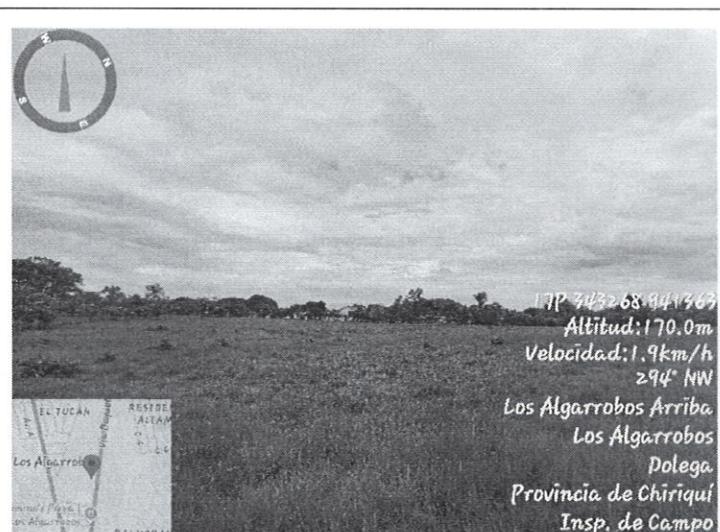
Foto 2. Características actuales del terreno.

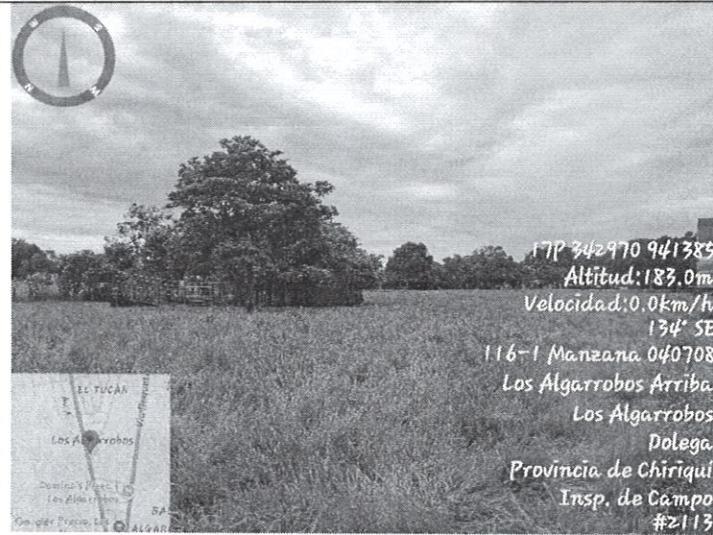
Foto 3. Vista parcial del terreno desde otro punto.

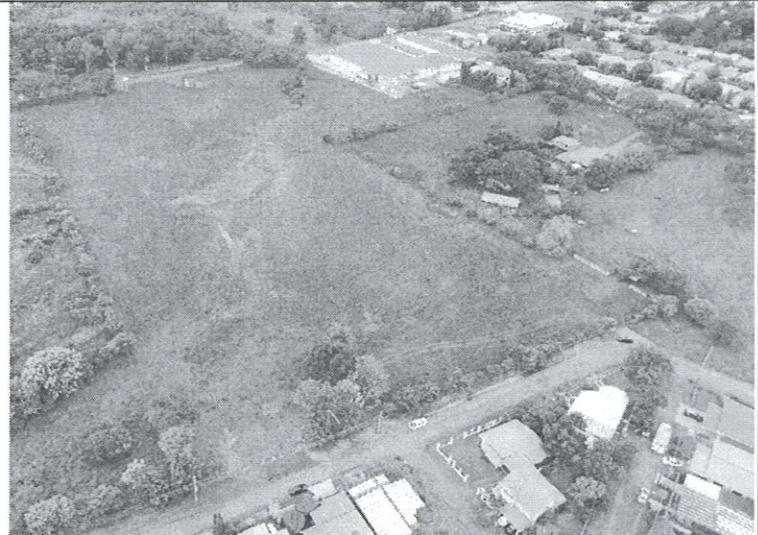
Foto 4. Vista panorámica del terreno y sitios colindantes.

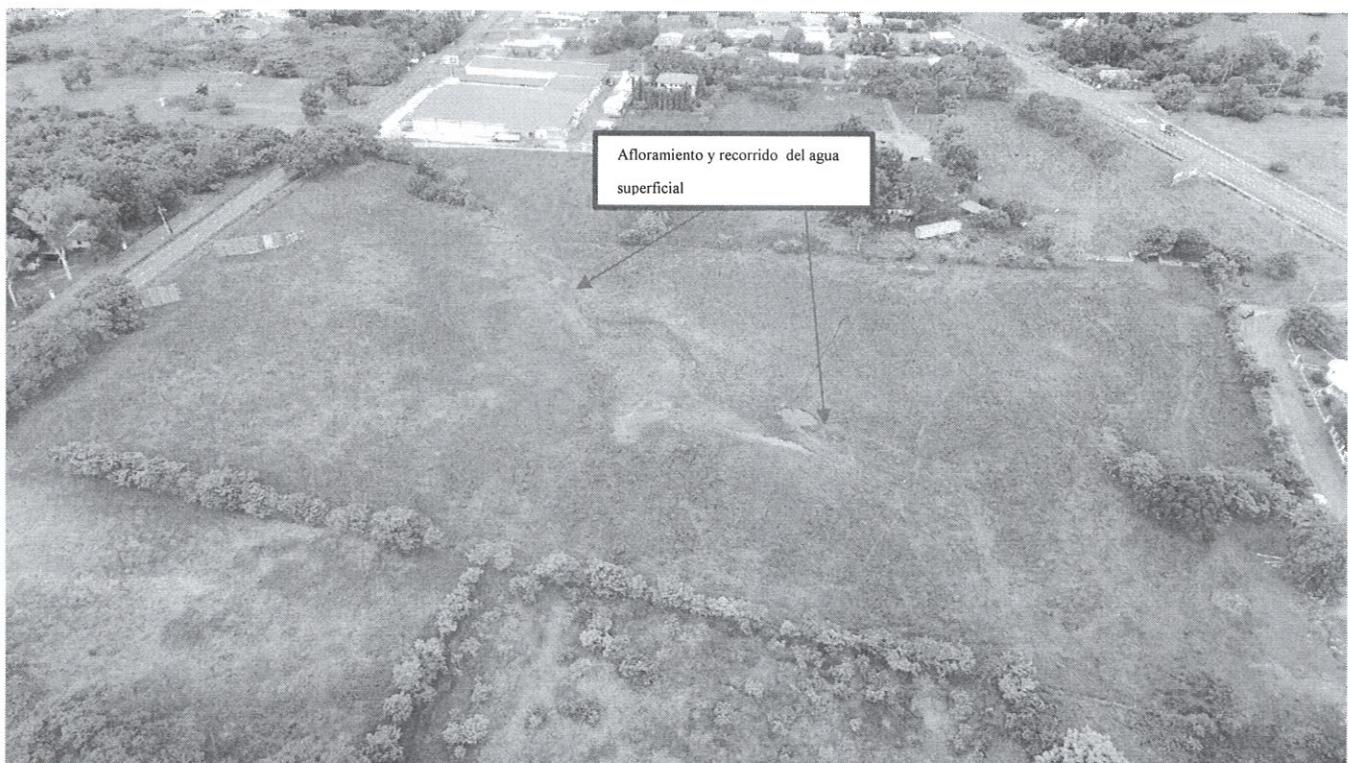
Foto 5. Vista panorámica del terreno, afloramiento de agua y su recorrido a otra finca.

1. Las aguas que escurren por el drenaje provienen de los terreno superiores y atraviesan el polígono.
2. El drenaje conduce las aguas estacionales o pluviales y drenan hacia su parte más baja, llevando las aguas a quebradas permanentes y esta a su vez, a ríos.
3. Debido a que está zona donde se pretende desarrollar el centro comercial, tiene un auge de desarrollo considerable y dichas aguas provienen de terreno superiores con diferencia de nivel bastante alta, el desarrollista del proyecto debe indicar, si va a intervenir el drenaje (Canalizar, desviar, etc)
4. Deben indicar hacia a donde va evacuar las aguas y no deben afectar los predios a donde se dirijan dichas aguas (Plano con diseño firmado por personal idóneo).
5. Debe indicar hacia donde dirigirá o le dará salida al agua pluvial. Debe indicar si el agua será dirigida hacia la calle, hacia otro predio o hacia una fuente de agua.
