V. RESULTADOS DE LA INSPECCIÓN TÉCNICA

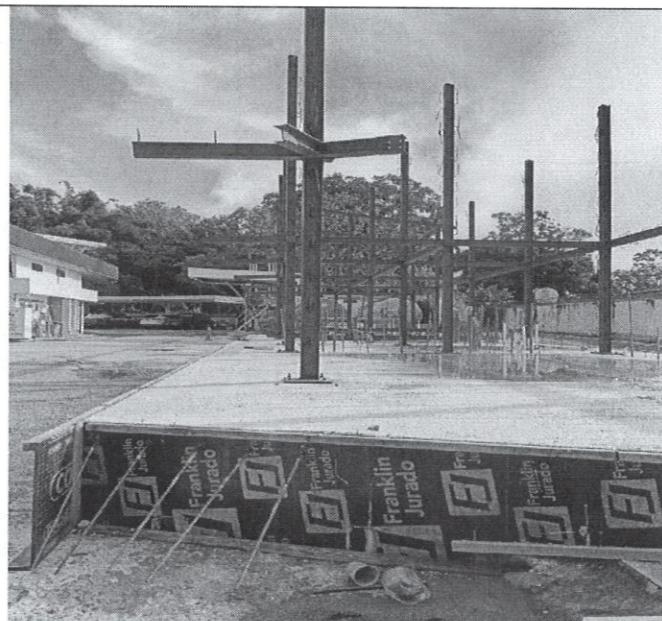
Foto N°1. Vista del piso en construcción.

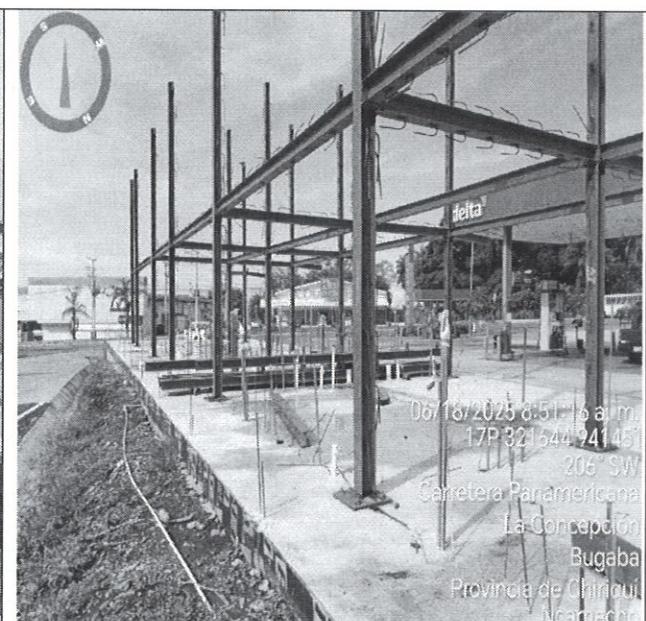
Foto N°2. Vista de las vigas instaladas en el área y su colindancia con la Calle Central.

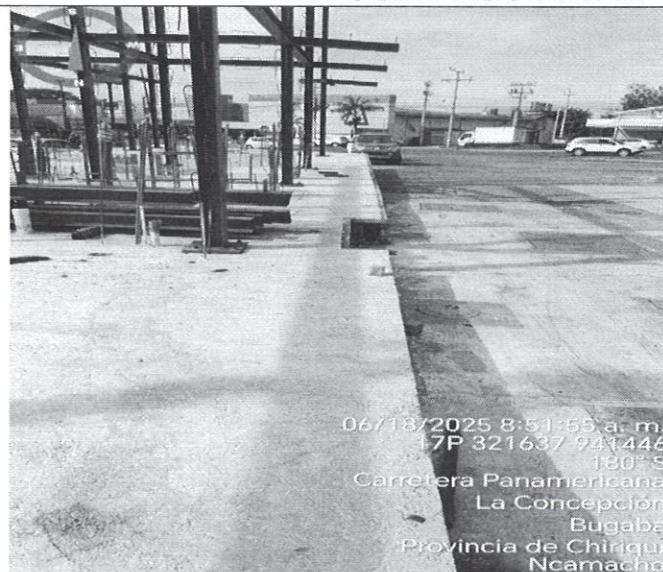
Foto N° 3. Vista de la construcción y su colindancia con la Interamericana.

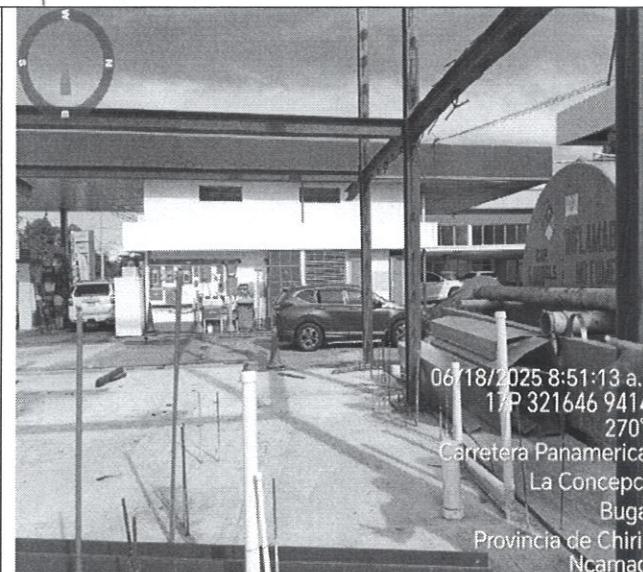
Foto N° 4. Vista de la colindancia con la estación de Gasolina.
