MINISTERIO DE AMBIENTE
DIRECCIÓN REGIONAL DE PANAMÁ OESTE
SECCIÓN DE EVALUACIÓN DE ESTUDIOS DE IMPACTO AMBIENTAL

INFORME TÉCNICO DE INSPECCIÓN Y EVALUACIÓN DRPO-SEIA-Nº. 166-
24-06-2025.

PROYECTO:	EXTRACCIÓN DE MINERAL NO METÁLICO (TOSCA Y PIEDRA DE CANTERA).	
PROMOTOR:	ANDRÉS DAVID MADURO HERRERA	
REPRESENTANTE LEGAL	ANDRÉS DAVID MADURO HERRERA	
CATEGORÍA:	II	
LOCALIZACIÓN DEL PROYECTO:	CORREGIMIENTO DE LÍBANO, DISTRITO DE CHAME, PROVINCIA DE PANAMÁ OESTE.	
FECHA DE INSPECCIÓN	12 y 20 DE JUNIO DE 2025	
FECHA DE INFORME:	24 DE JUNIO DE 2025	
EXPEDIENTE DRPM:	DRPO-MIN-032-2025	
EXPEDIENTE DEIA:	DEIA-II-M-036-2025	
PARTICIPANTES	JAVIER NUÑEZ JORGE TOVAR SIANELY RIVERA VICENTE MADRID JUAN CABALLERO ANTHONY BENT FRANCISCO VERA ELVIS CASTILLO EMET HERRERA JUAN DE DIOS ABREGO	EMPRESA EMPRESA MINISTERIO DE OBRAS PÚBLICAS MUNICIPIO DE CHAME MUNICIPIO DE CHAME DIRECCIÓN DE EVALUACIÓN AGENCIA DE CHAME-FORESTAL DRPO-MIAMBIENTE SECCIÓN DE ÁREAS PROTEGIDAS Y VIDA SILVESTRE DRPO-MIAMBIENTE SECCIÓN DE SEGURIDAD HÍDRICA DRPO-MIAMBIENTE SECCIÓN DE EVALUACIÓN DRPO-MIAMBIENTE

INFORME DE INSPECCIÓN TÉCNICA
“EXTRACCIÓN DE MINERAL NO METÁLICO
(TOSCA Y PIEDRA DE CANTERA)”

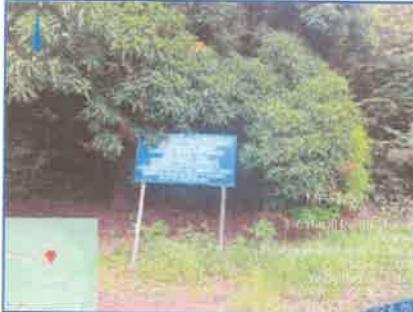
- En el recorrido se observó el letrero de aprobación del Estudio de Impacto Ambiental, aprobado en el año 2013 que aún se mantiene colocado en la entrada de acceso a los terrenos del Sr. Andrés Maduro. (Ver Foto No. 1).

<p>Foto No.1. Letrero de Aprobación del Estudio de Impacto Ambiental del año 2013</p>

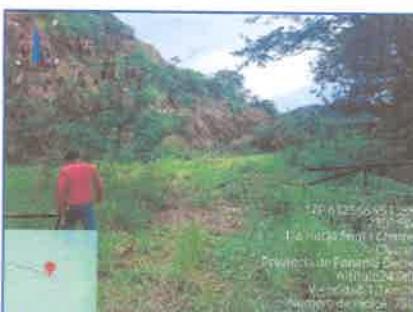
- El área donde se realizó la inspección, se enmarca dentro del polígono presentado por el promotor en el Estudio de Impacto Ambiental.
- El acceso a los terrenos se mantiene restringido mediante portón con tubos galvanizado que dan acceso al sitio, donde se iniciarán las primeras labores de colocación del equipo que será utilizado para la extracción. (Ver Foto No. 2)

<p>Foto No.2. Portón de acceso al proyecto</p>
632355 m E 951412 m N

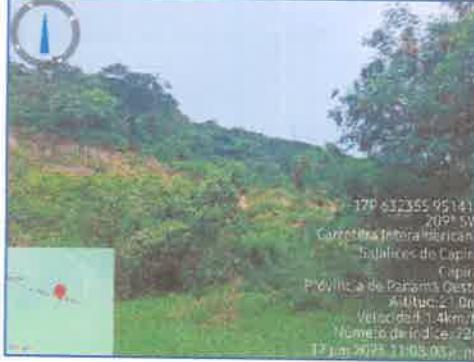
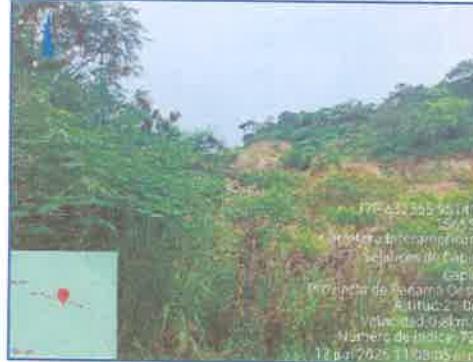
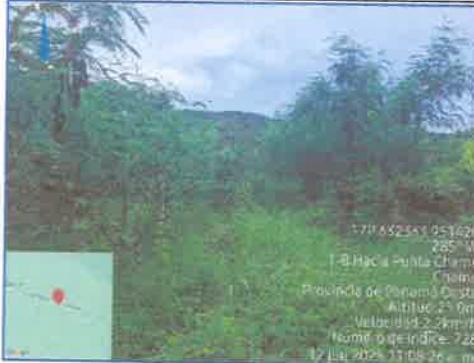
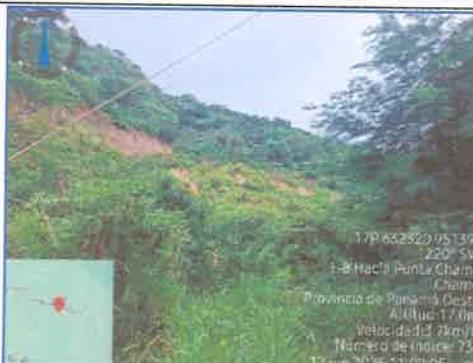
- Una vez dentro de los predios se pudo avanzar con los vehículos unos 300 metros, por un camino que anteriormente fue utilizado por la empresa promotora como parte de la explotación del material años antes y en el cual se observaba la recuperación de la vegetación. (Ver Foto No. 3 a 6)

<p>Foto No.3. Vegetación compuesta por especies gramíneas y árboles aislados</p>

<p>Foto No.4. Vegetación compuesta por especies gramíneas y árboles aislados</p>
632333 m E 951420 m N 632320 m E 951391 m N

<p>Foto No.5. Vegetación compuesta por especies gramíneas y árboles aislados</p>

<p>Foto No.6. Vegetación compuesta por especies gramíneas y árboles aislados</p>
<p>Foto No. 3, 4, 5 y 6: Vegetación compuesta por especies gramíneas y árboles aislados en la parte baja del proyecto y donde se colocará la maquinaria y equipo.</p>		
632312 m E 951364 m N 632307 m E 951362 m N

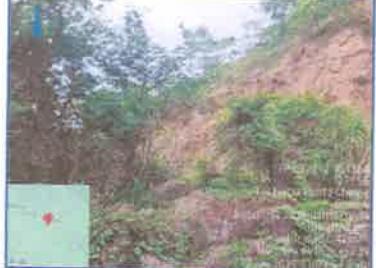
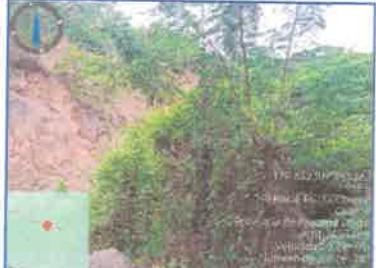
- Se pudo establecer en este punto de la inspección que la topografía era irregular, con ondulaciones y pendientes pronunciadas, con laderas o colinas alrededor del punto más bajo, donde se había explotado años anterior y la vegetación que rodeaba el área estaba compuesta por gramíneas y especies arbóreas aislada una de la otra. (Ver Foto No. 7 y 8)

<p>Foto No.7. Zona que fue utilizada como explotación, años anteriores</p>

<p>Foto No.8. Zona que fue utilizada como explotación, años anteriores</p>

<p>Foto No. 7 y 8: Zona que fue utilizada como explotación, años anteriores.</p>

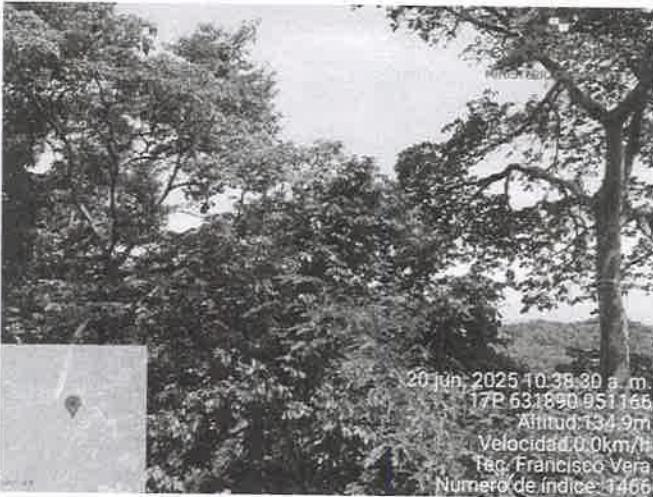
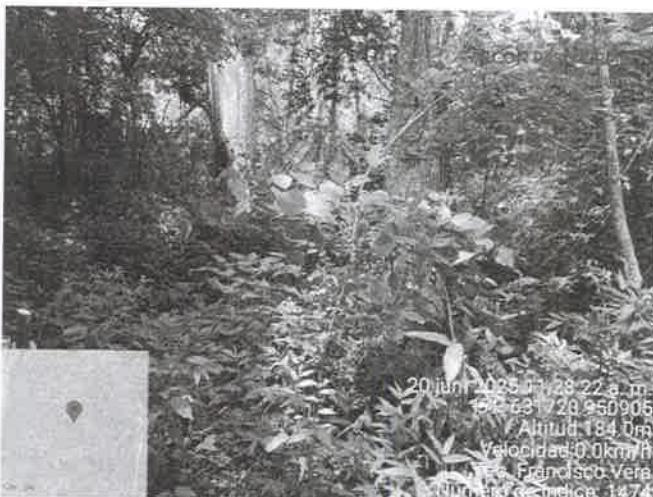
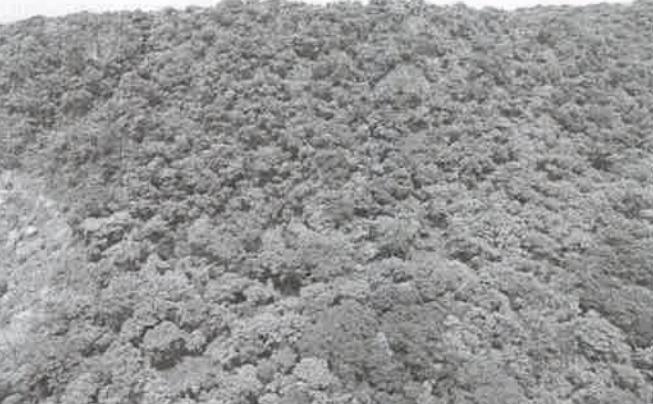
INFORMACIÓN DE LA INSPECCIÓN	
PROYECTO:	EXTRACCIÓN DE MINERAL NO METALICO (Tosca y Piedra de Cantera).
Hallazgo N° 1 De Observación	<p>Fecha: 20 de junio de 2025.</p> <p>Evidencia fotográfica:</p> <p>Vista de parte de la vegetación que se encuentra en la parte baja del área de influencia directa del proyecto.</p>

<p><i>Se observa en las imágenes que la mayor parte de la vegetación es tipo Bosque Secundario con Desarrollo Intermedio.</i></p> <p><i>Fuente: Inspección realizada el 20 de junio de 2025.</i></p>

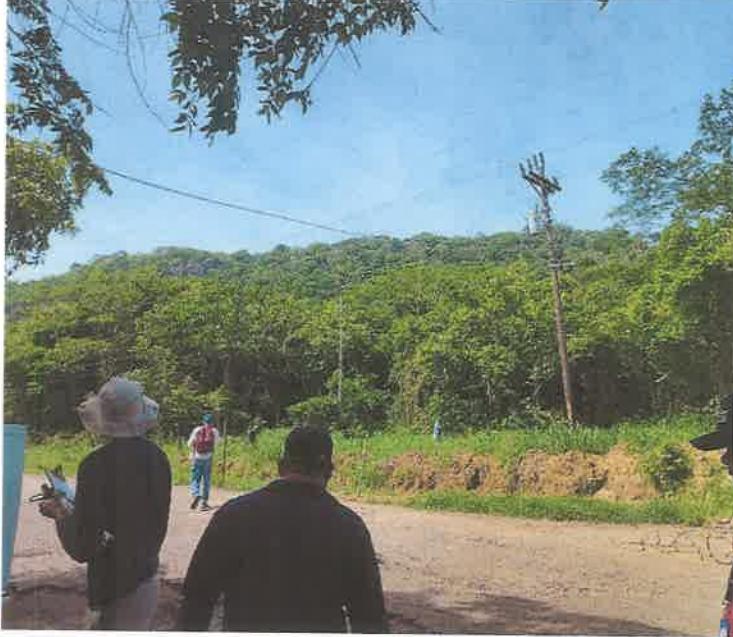
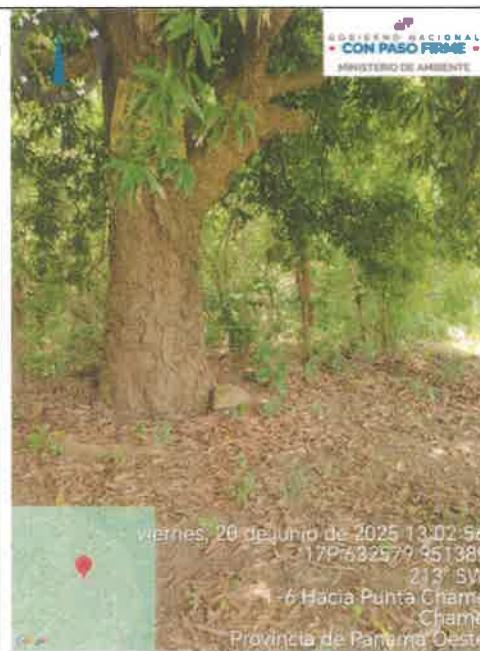
INFORMACIÓN DE LA INSPECCIÓN		
PROYECTO	EXTRACCIÓN DE MINERAL NO METÁLICO (TOSCA Y PIEDRA DE CANTERA)	
Hallazgo No _1 De OBSERVACIÓN	Fecha:	20 de junio de 2025.
Descripción del Hallazgo:		Evidencias fotográficas:
<p>Luego de verificadas las coordenadas UTM WGS-84 en el Sistema Nacional de Información Ambiental (SINIA), dentro a la huella del proyecto, se evidencia una fuente hídrica natural (quebrada u ojo de agua), sin embargo, al realizar la inspección de campo, se constató:</p> <ul style="list-style-type: none">Como parte de los componentes hidrológicos, la topografía observada en el área es mixta con área plana localizada a orilla de la carretera, luego se continuo el recorrido por pendientes de mediana a alta, en la parte media un área semi-plana, finalmente termina el área con otra pendiente. La vegetación del área del polígono se pudo evidenciar un área boscosa de diversas especies, la mayor parte de la vegetación muy verde entre maleza y árboles frondosos.En la coordenada siguiente: 631719 m E, 950910 m N, se evidencio una zona de cauce, con una fuente hídrica de orden 5 denominada fuente hídrica intermitente. Esta fuente hídrica intermitente actualmente no se le evidencio corriente de agua, sin embargo, su geomorfología, área de cauce con rocas de medianas a pequeñas y su vegetación en su entorno son características de una zona de cauce, que sale de este determinado punto en dirección Sur- Este de la Finca con Folio Real No.

37002, corresponde a una de las fuentes hídricas solicitada en inspección a través del Informe Técnico No. DSH-118-2025 y se encuentra dentro del área del polígono inspeccionado.

Imagen No. 1 y 2. Vista del área del proyecto a la solicitud para la EXTRACCIÓN DE MINERAL NO METÁLICO.

Se requiere la ampliación a estos puntos dentro de la Quebrada Intermitente para que no sean intervenidas y se consideren un área de servidumbre hídrica establecida y el área de protección en cumplimiento con la Ley 1 de 3 de febrero de 1994" Por La Cual Se Establece La Legislación Forestal En La República D Panamá Y Se Dictan Otras Disposiciones".

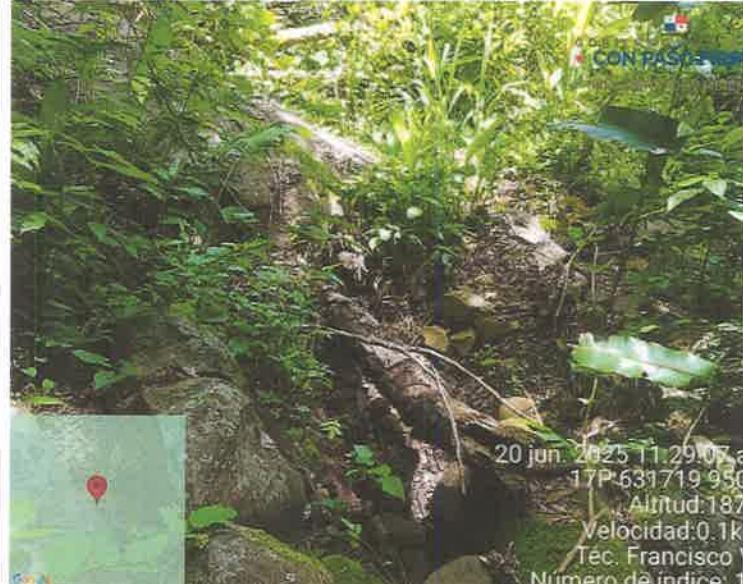
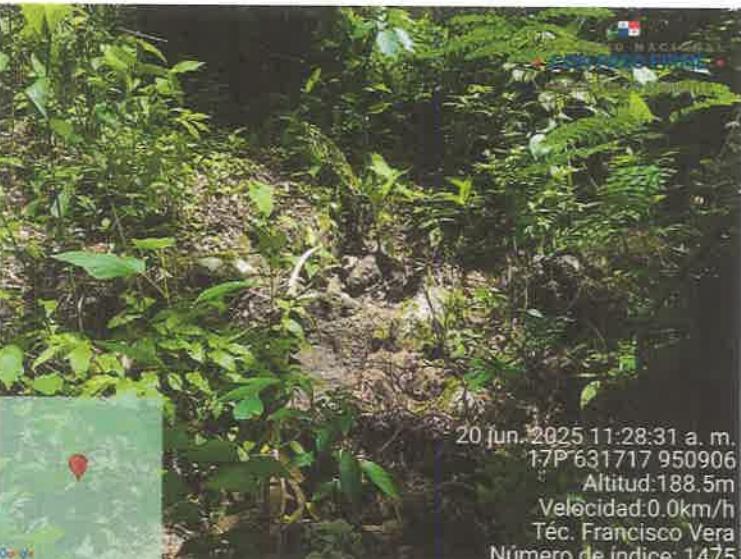
Imagen No. 3 y No. 4. Vista de la zona de cauce de la quebrada Intermitente Sin Nombre dentro del polígono a desarrollar del proyecto. **Fuente:** Inspección realizada 20 de junio de 2025.

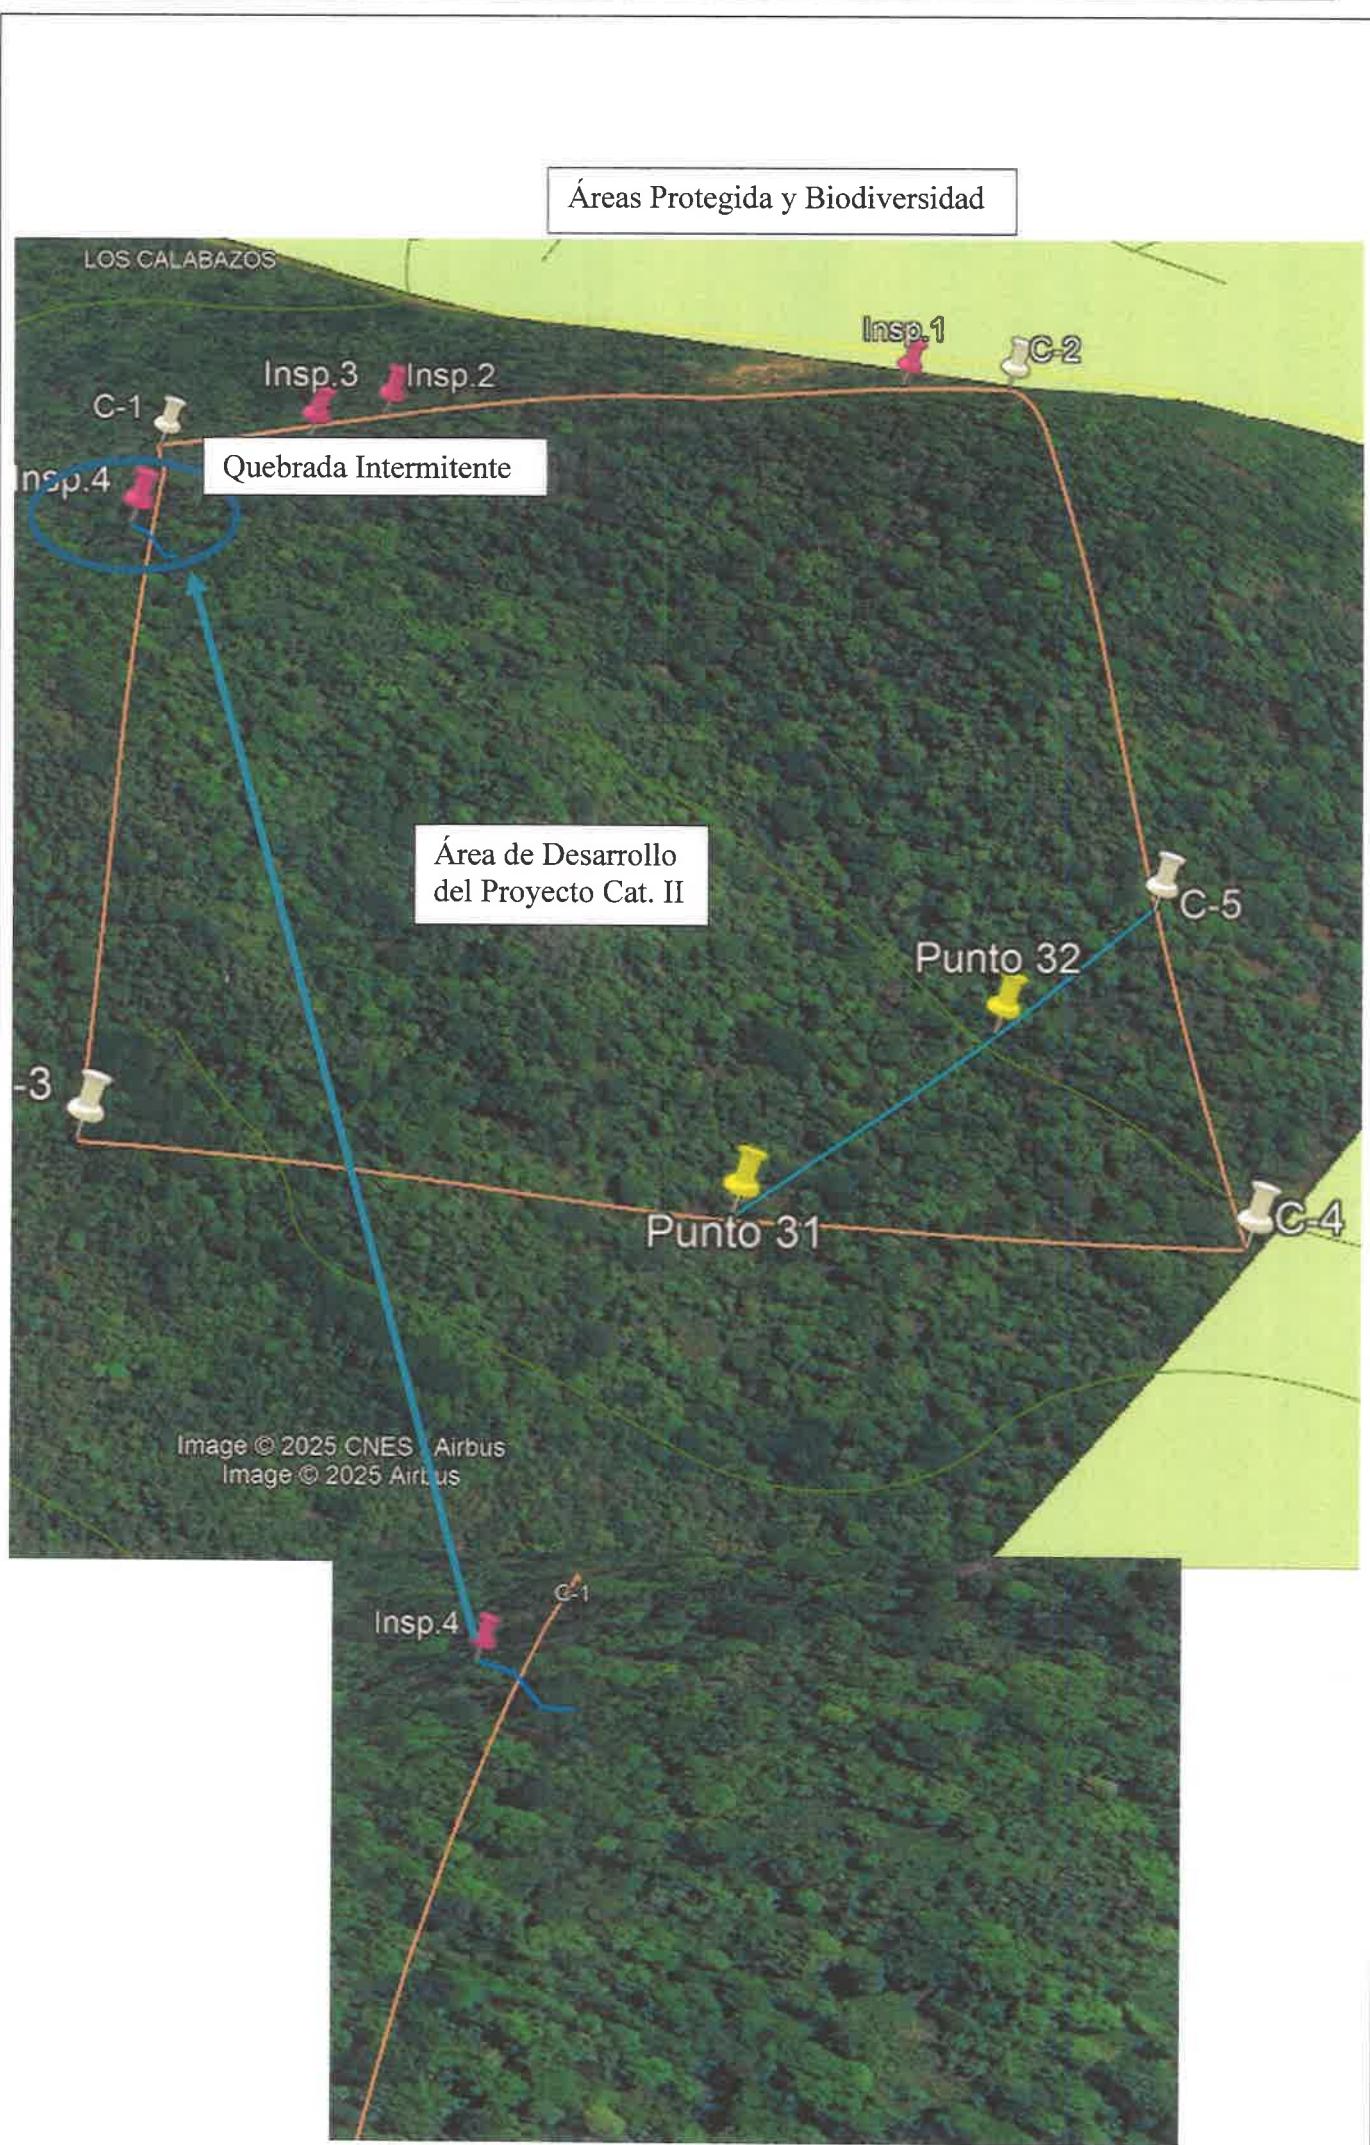
Imagen No. 5. Vista satelital de Google Earth, que muestra la quebrada intermitente dentro del proyecto.
