**INFORME DE TECNICO DE EVALUACIÓN AL COMPONENTE FORESTAL EN
ESTUDIOS DE IMPACTO AMBIENTAL, (EsIA).**

INFORME TÉCNICO DE INSPECCIÓN No. 003-2022.

PROYECTO:	“CONSTRUCCIÓN DE GALERA ABIERTA”	CATEGORÍA:	I
PROMOTOR:	INVERSIONES ADELIAN S.A		
REPRESENTANTE LEGAL:	XIAO LIAN CHENG CHONG DE HUANG		
LOCALIZACIÓN DEL PROYECTO:	PROVINCIA DE COLON, DISTRITO DE COLÓN, CORREGIMIENTO DE CATIVA.		
FECHA DE INSPECCIÓN:	27 DE ENERO DE 2022.		
FECHA DEL INFORME:	01 DE FEBRERO DE 2022.		
PARTICIPANTES:	MIAMBIENTE DORIS LUCERO/ SECCIÓN DE EVALUACIÓN DE IMPACTO AMBIENTAL. YARLENI JULIO/ SECCIÓN FORESTAL. PROMOTOR / CONSULTORES EDUARDO JOEL MOLINA / PERSONA A CONTACTAR ISAIAS VELASCO / ENCARGADO DE PROYECTO

**DEPARTAMENTO DE EVALUACIÓN DE ESTUDIOS DE IMPACTO AMBIENTAL
INFORME TÉCNICO DE INSPECCIÓN No. (004)-(2022)**

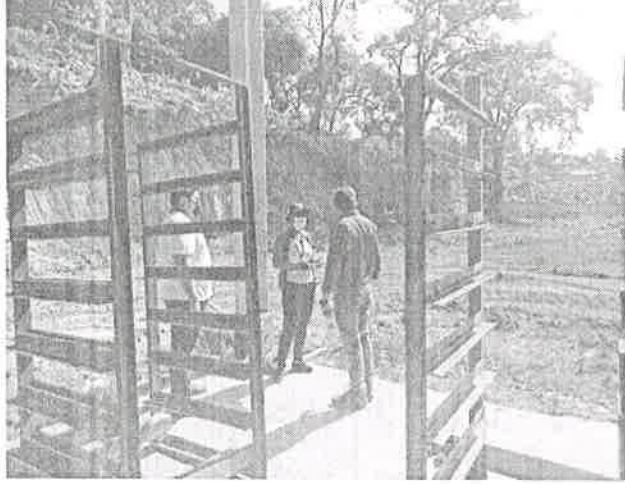
Información de la Inspección			
Lugar	Fecha		
Hallazgo No. 1	Criterio Técnico	Ley 41 general de ambiente de la República de Panamá del 1 de julio de 1998. Ley 1 de 3 de febrero de 1994	
Descripción del Hallazgo:	Fotografía de evidencia		
En las coordenadas 0628575(E)- 1035120(N), 0628615(E) – 1035101(N), 0628624(E)- 1035130(N), 0628596(E)- 1035160(N). Se ubicó los puntos de referencia del sitio señalado por el promotor.	<p>Fotografía No. 1. Personal del Ministerio de Ambiente atendiendo la Inspección junto con promotor del proyecto.</p>

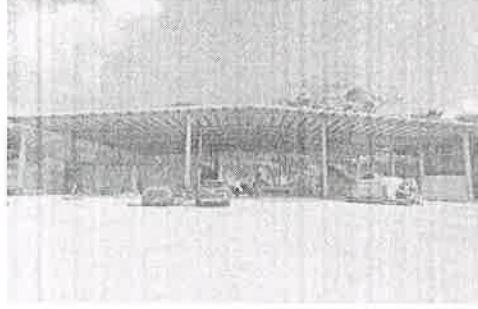
En el lugar a evaluar el estudio se Evidencio un lugar totalmente intervenido con estructuras, techado y construcción de la galera dentro del polígono. El mismo no se pudo ver la cobertura vegetal que presentaba por motivo de que ya fue hecha la construcción.	<p>Fotografía No. 2. Área del proyecto totalmente intervenida con una construcción realizada.</p>

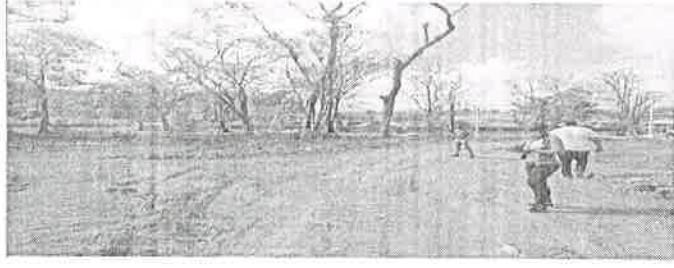
En los alrededores del sitio de estudio se observó cobertura vegetal de paja canalera y árboles dispersos y una limpieza del sitio. Sin embargo según estudios el área corresponde a una cobertura de herbazales es decir (gramíneas) con árboles distantes.	<p>Fotografía No. 3. Personal del mi ambiente atendiendo en la parte del frente y salida del proyecto.</p>

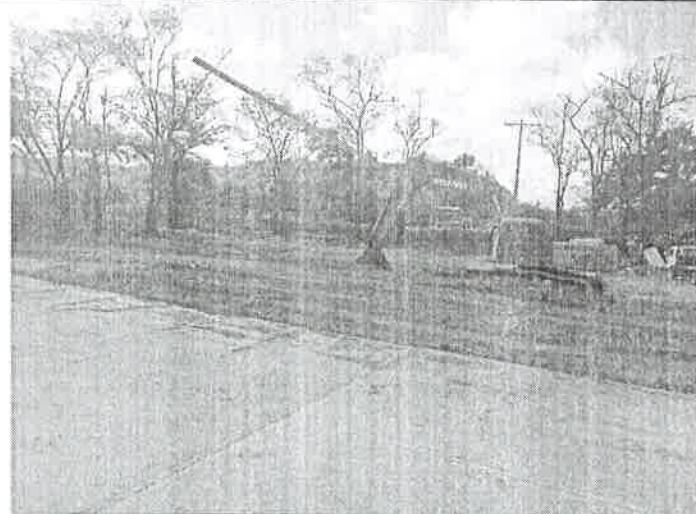
Foto 11. losa de concreto, con la cual se ha pavimentado el suelo.

- Durante el recorrido al área del proyecto, se evidenció maquinarias y equipos pesados realizando actividades de movimiento de tierra. La parte promotora, indica que dicha actividades no corresponden al proyecto evaluado, (ver foto 11).

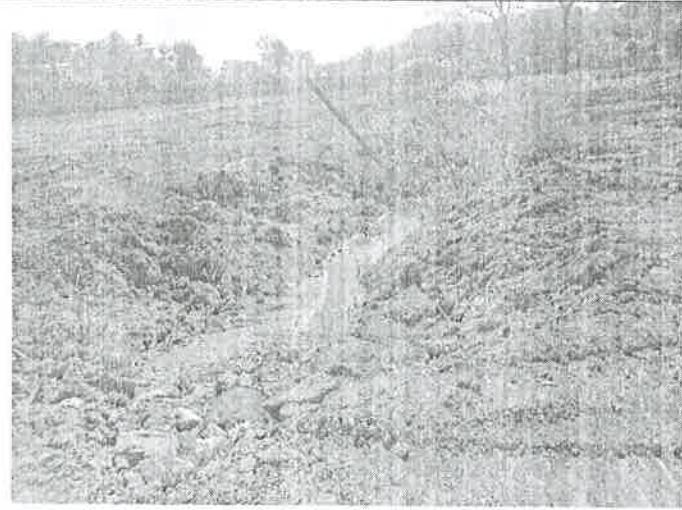
Foto 12. talud originado por el movimiento de tierra y nivelación realizado para la construcción de la galera

- Dentro del polígono no se observó cuerpo hídrico, sin embargo, la parte promotora ha realizado un canal que drena aguas a la quebrada Fantasma. Dicho canal se encuentra considerablemente obstruido por partículas de sedimentos, (ver foto 12).

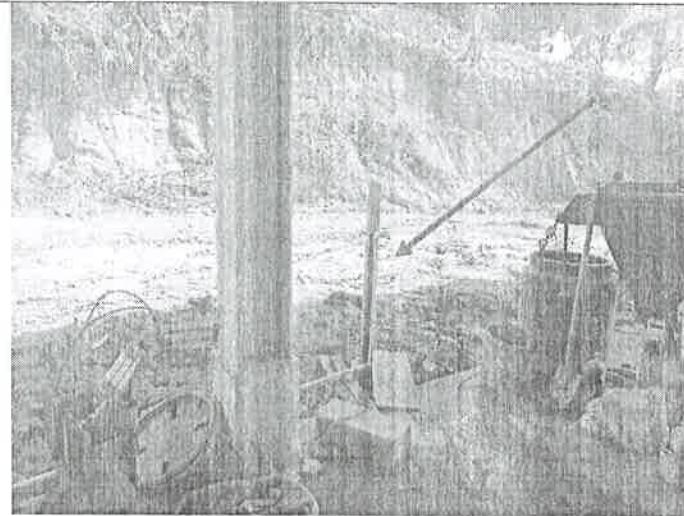
Foto 8. Grifo utilizado por los trabajadores para las actividades que se realizan en el área.

- Dentro del polígono del proyecto se evidenció un grifo, el cual abastece de agua a los trabajadores para las actividades que se realizan en el área, (ver foto 8).

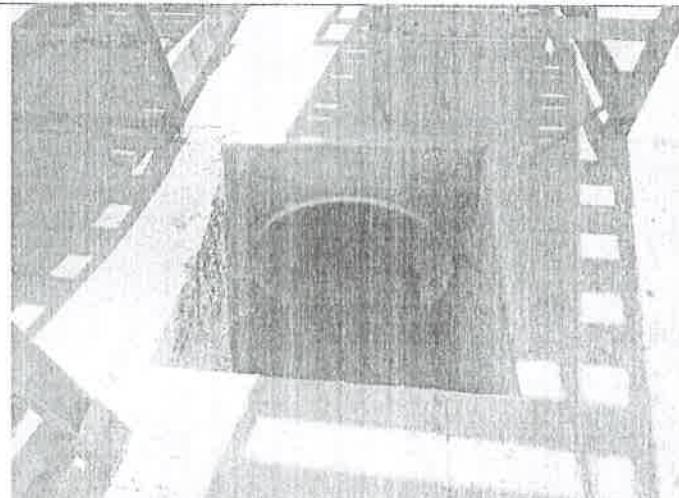
Foto 9. tubería corrugada de PVC, según el promotor para del desagüe de agua pluvial.

- En la parte frontal del polígono del proyecto, existe la construcción de una losa de concreto con aproximadas a 1,500 metros cuadrados, con la cual se ha pavimentado el suelo. En esta losa se evidenció una tubería corrugada de PVC, según el promotor para el desagüe de agua pluvial. Adicional, se evidenciaron Cables eléctricos a la intemperie, desprovisto de tapa y anegados, (ver foto 9 hasta 10)

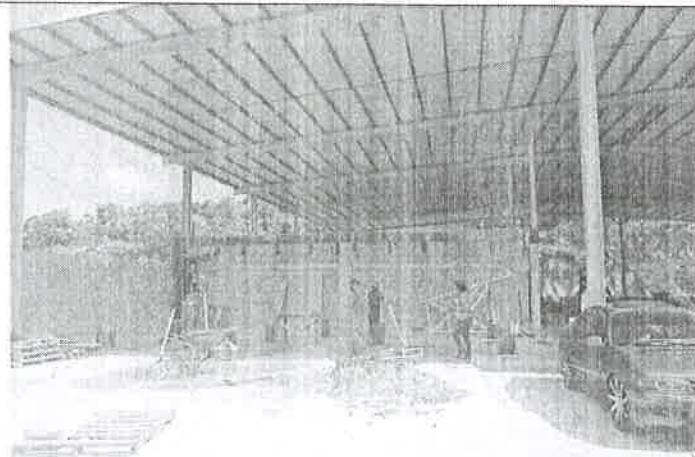
Foto 5. Personal obrero realizando trabajos de soldadura y albañilería.

- Dentro de la galera en construcción se evidenciaron equipos y herramientas a utilizar para la operación del proyecto, así como personal obrero realizando trabajos de soldadura y albañilería, (ver foto 4 hasta 5).

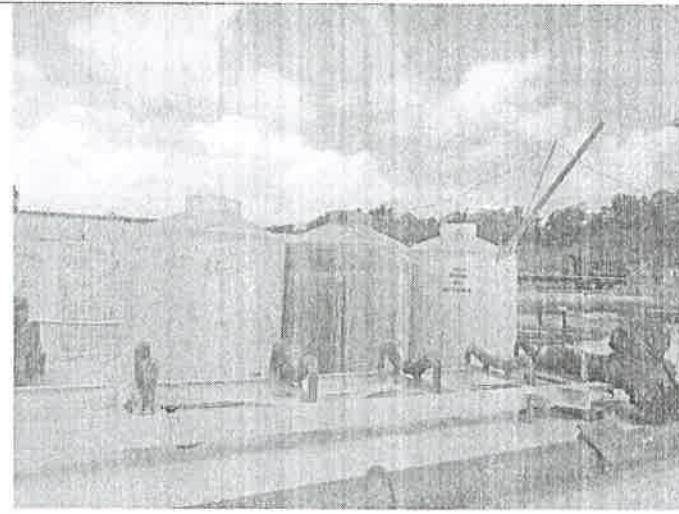
Foto 6: Tanques para almacenamiento líquido. El tanque de la derecha se identifica con agua no potable.

- Se evidenciaron 3 tanques para almacenamiento líquido, de los cuales uno se encontró señalizado como agua no potable, (ver foto 6).
- En la parte trasera del polígono del proyecto, existe un talud originado por el movimiento de tierra y nivelación realizado para la construcción de la galera. Este talud presenta una pendiente entre $80^{\circ} - 90^{\circ}$; con una altura aproximada de 3 metros y con lago que se extiende a 100 metros aproximadamente, (ver foto 7).

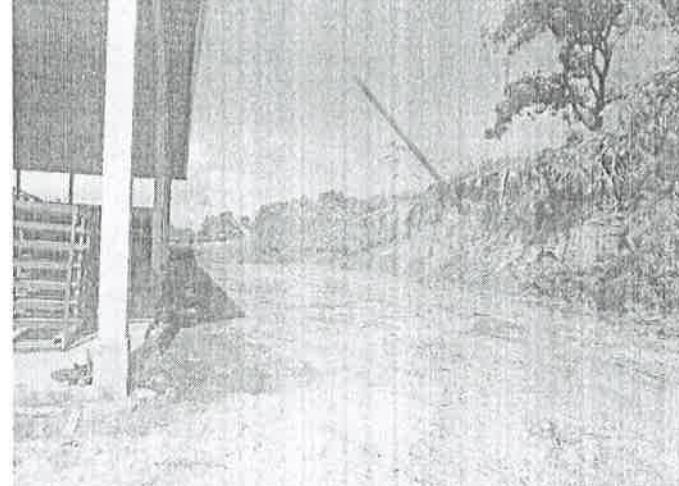
Foto 7. talud originado por el movimiento de tierra y nivelación realizado para la construcción de la galera

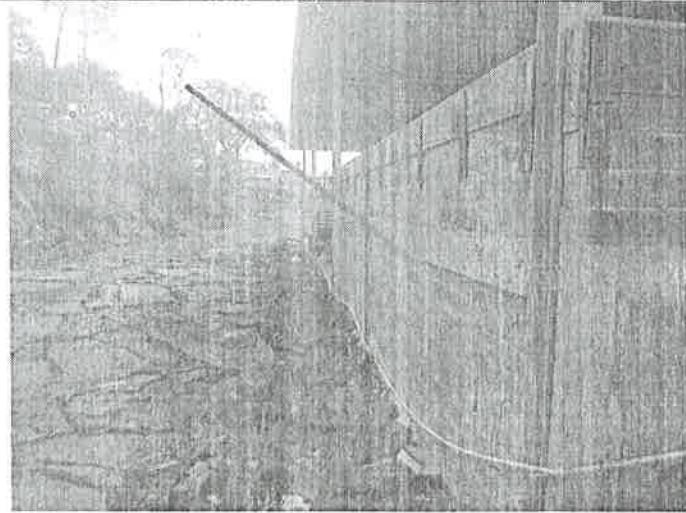
Foto 2. Paredes de bloques de la galera construida

16 líneas de bloques. Esta galera se encuentra dividida en 8 secciones, según la parte promotora serán destinadas para depósito de material. (ver foto 1 hasta 3).

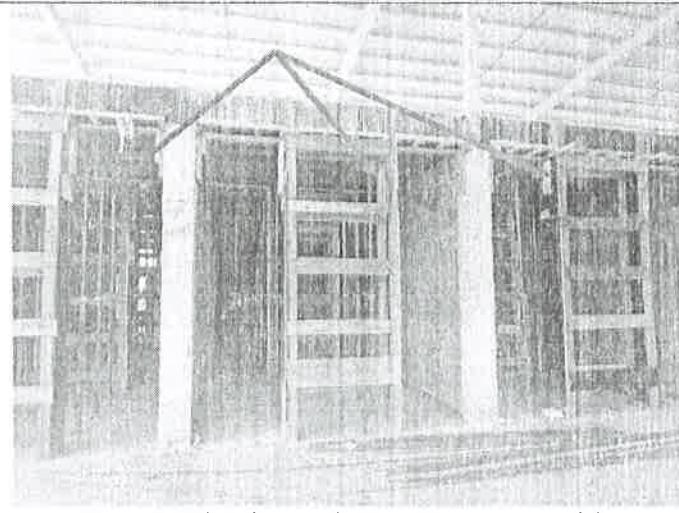
Foto 3. Divisiones de la galera construida

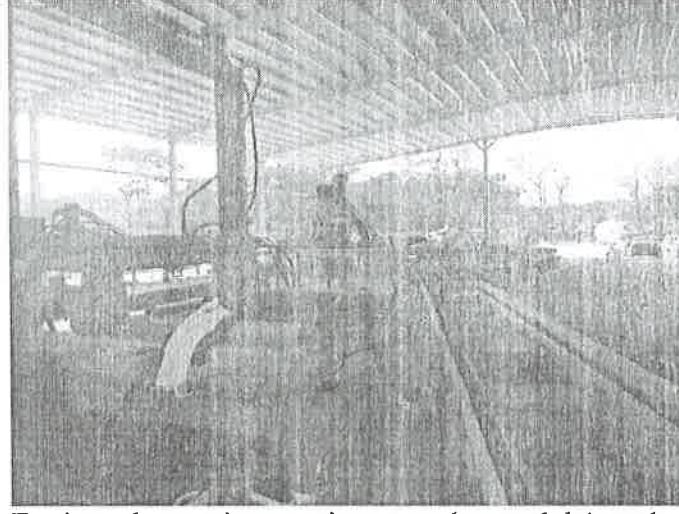
Foto 4. Equipos, herramientas e insumos dentro del área de proyecto

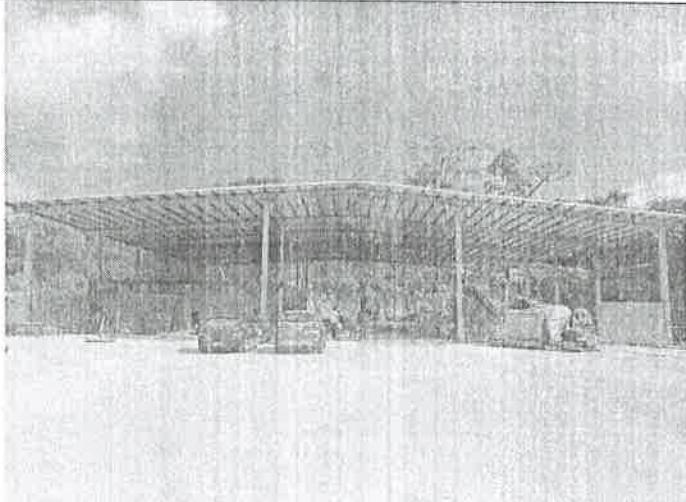
Foto 1. Galera construida en el área de proyecto.

- En el polígono donde se pretende desarrollar el proyecto existe una galera abierta con dimensiones aproximadas a 1,300 metros cuadrados. Esta galera se encuentra en fase de construcción y la misma cuenta con 20 columnas de viga H, hojas de zinc y paredes con
