**DÉCIMO SEXTO INFORME DE SEGUIMIENTO, VIGILANCIA Y
CONTROL A LAS MEDIDAS DE MITIGACIÓN AL EsIA CATEGORÍA II**

DIECISEIS (16) DE ABRIL DE 2019 – QUINCE (15) DE JUNIO 2019

ESTACIÓN DE TRANSPORTE DE DAVID

XVI Informe de Seguimiento Ambiental, Proyecto “Estación de Transporte de David”.

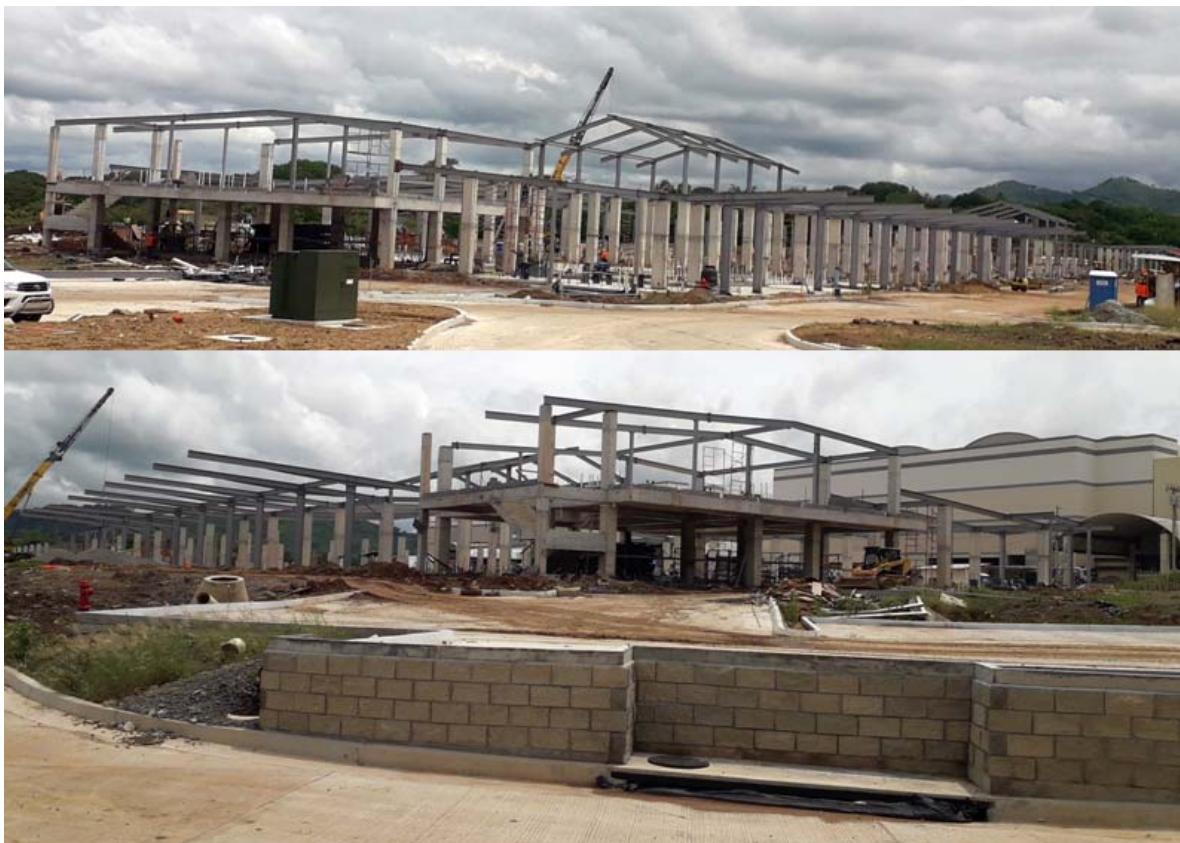
Imagen No.2: Se aprecia el avance del edificio principal del proyecto Estación de transporte de David.

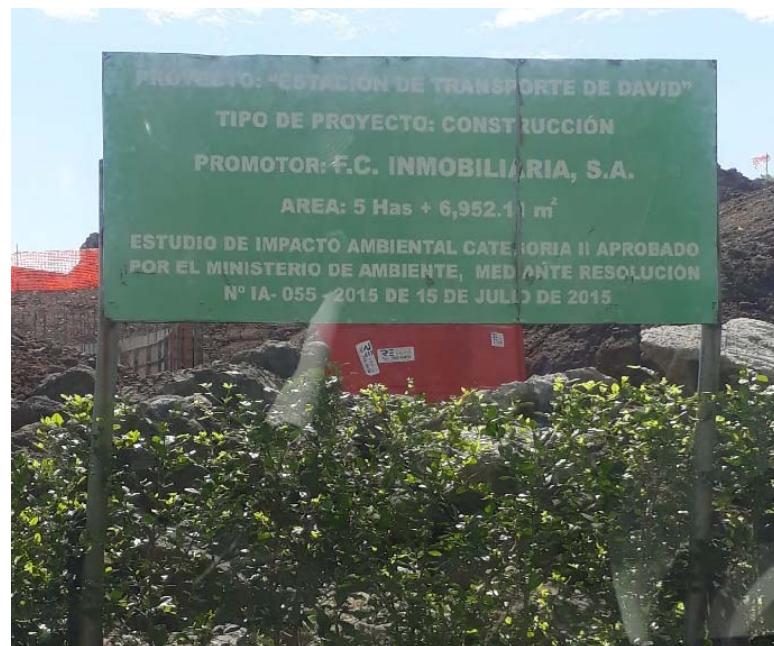
Anexo 1. Vista del letrero verde instruido en la Resolución

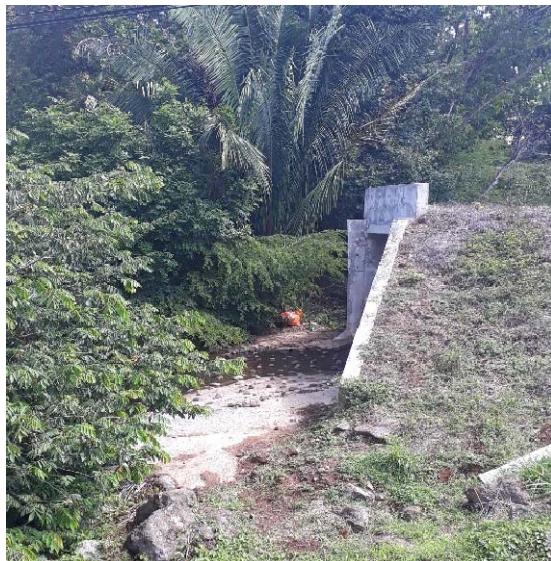
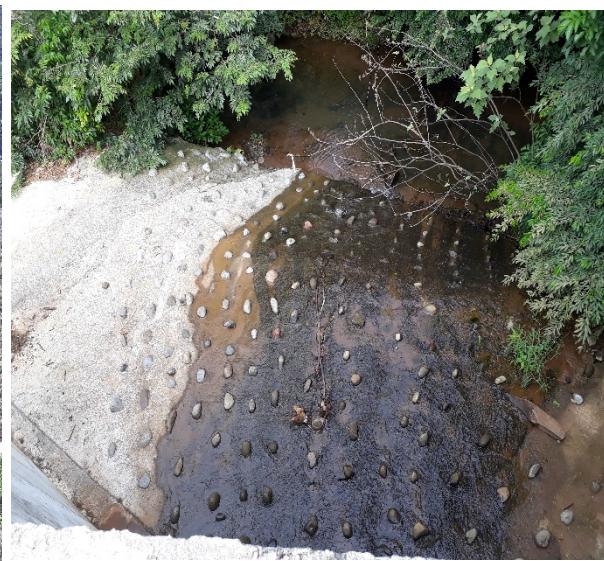
Anexo 2. Salida de la alcantarilla de cajón con aletón y zampeado de piso para evitar la erosión del suelo.

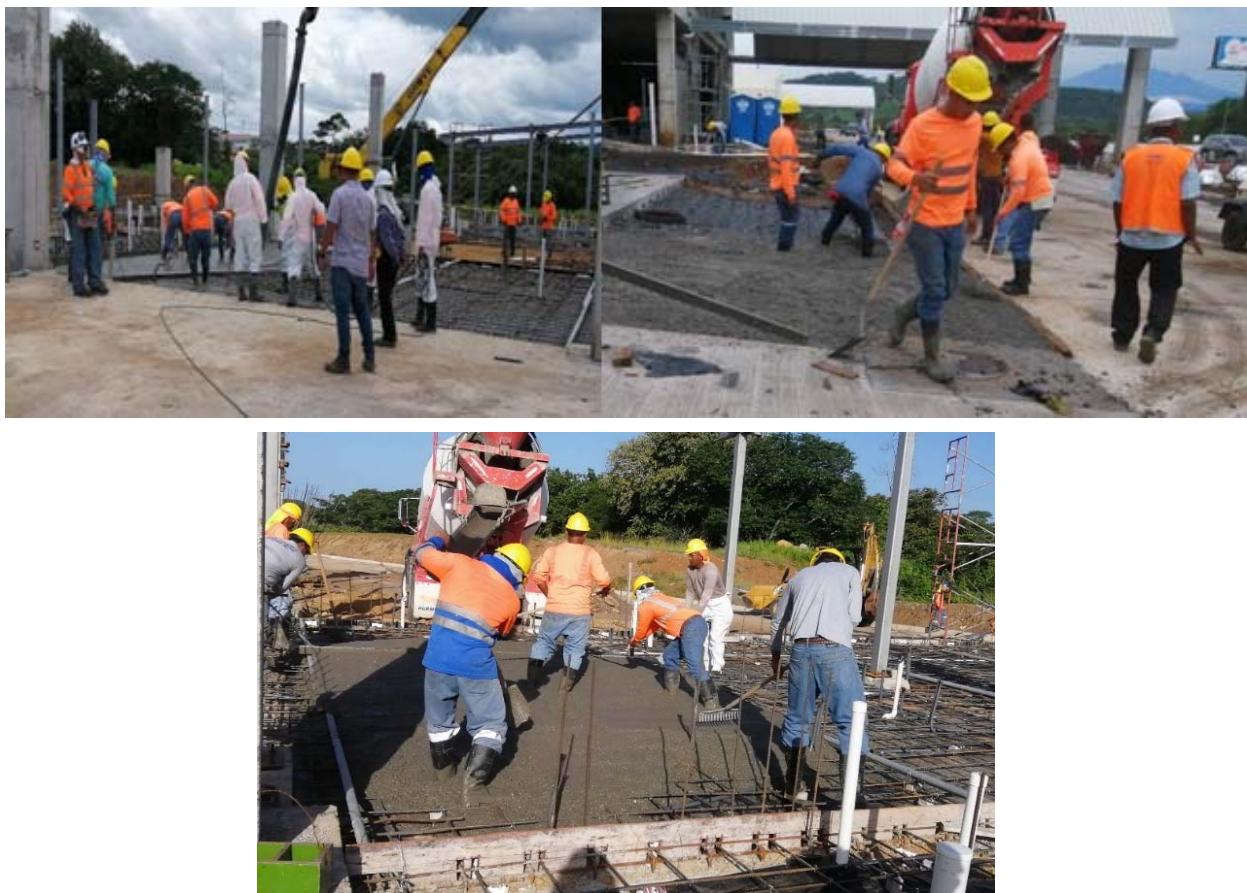
Anexo 3. Utilización del equipo de protección personal por subcontratistas de F.C. Inmobiliaria.

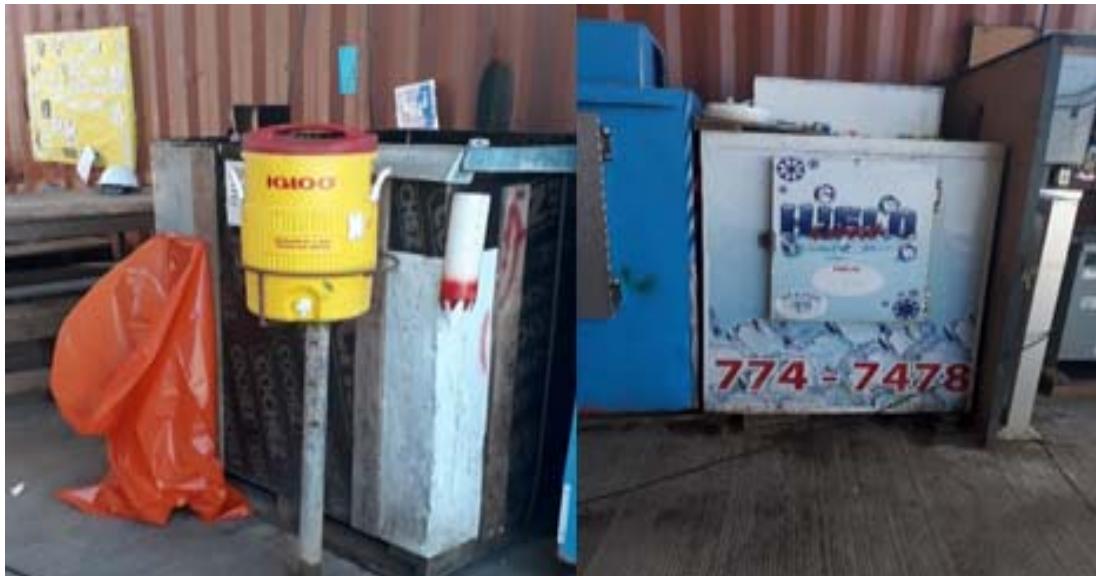
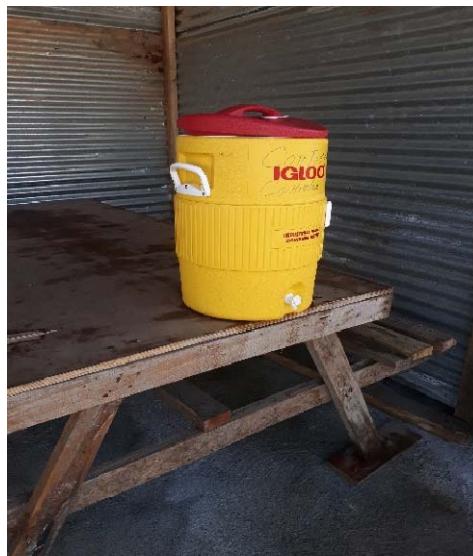
Anexo 4. Vista de los coolers o punto de hidratación central para ambos proyectos de FC Inmobiliaria.

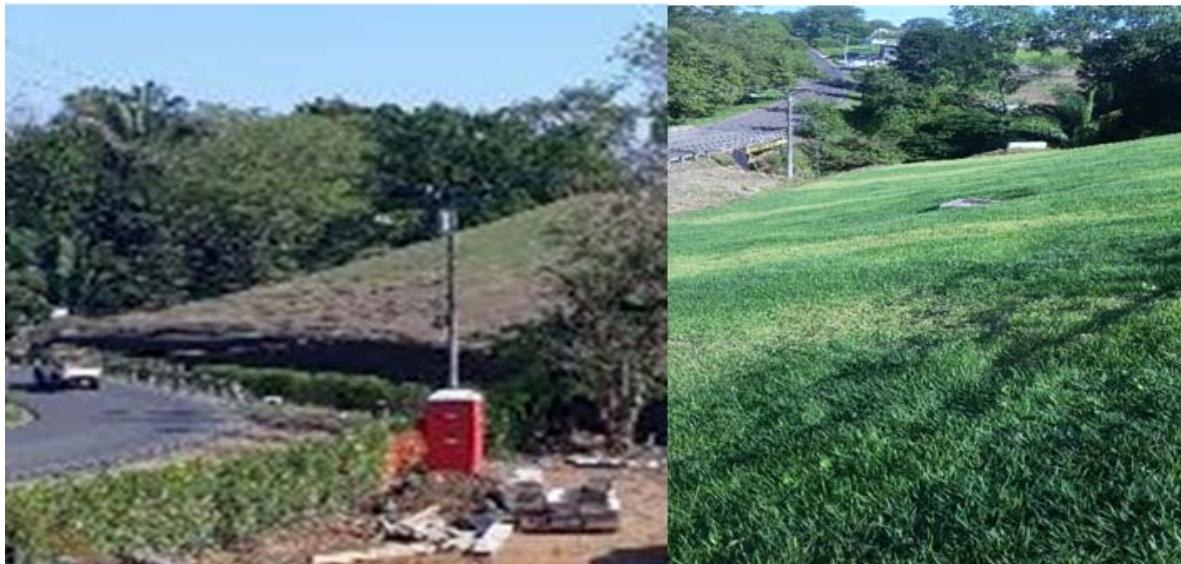
Anexo 5. Vista del talud frente a la vía hacia San Carlitos y parte de la cerca perimetral verde (limoncillos).

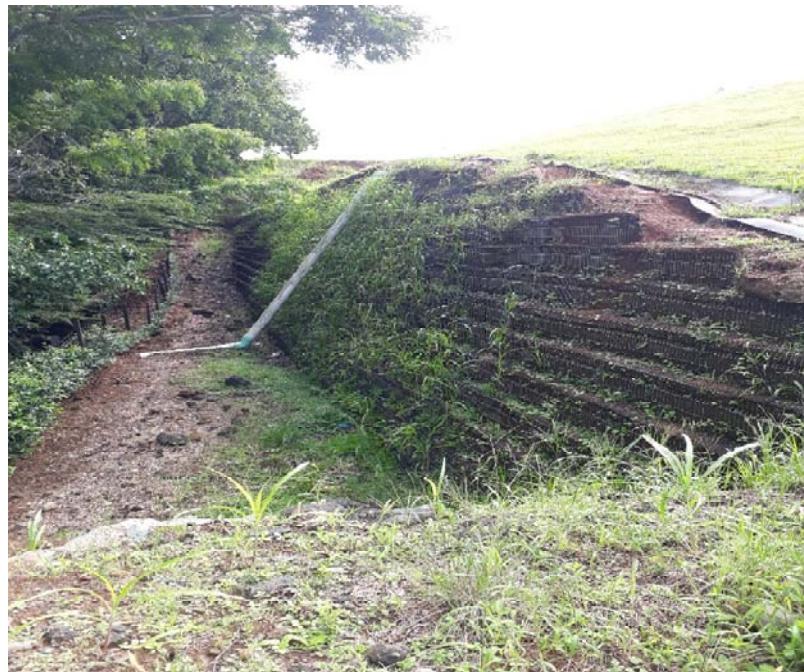
MEDIDAS	CUMPLIMIENTO			OBSERVACIÓN
	SI	NO	N/A	
Se contratará los servicios para el traslado y disposición final de desechos de derivados de hidrocarburos y desechos peligrosos que se generen en el área de taller.	X			Los desechos que se han generado, se llevan al acopio dispuesto en Federal Mall y sean eliminados por medio del servicio municipal (SACH).
Disponer de cestos de basura distribuidos en diferentes partes de la Estación de Transporte para el almacenamiento temporal de basura, hasta su disposición final en el vertedero o relleno autorizado.	X			Se cuenta con tanques para colocar la basura. Ver anexo 10.
IMPACTO EVITADO O MITIGADO: SEDIMENTACIÓN DE LOS CUERPOS DE AGUA				
Realizar obras de conservación de suelos como: barreras muertas y vivas, realizar estructuras de disipación en los canales para reducir la velocidad de arrastre, manejar pendientes ingenierilmente recomendadas según necesidad, de ser requerido utilizar mallas geo sintéticas en taludes. Compactar las zonas expuestas, de ser necesario.	X			<p>Se ha revegetado el talud en la parte frontal de la vía que conduce hacia David, como medida de conservación de suelo, ver anexo 5.</p> <p>Además se ha construido a un costado del proyecto un muro de gaviones. Ver anexo 6.</p>

Anexo 6. Parte de los trabajos que se han hecho para contrarrestar la erosión.

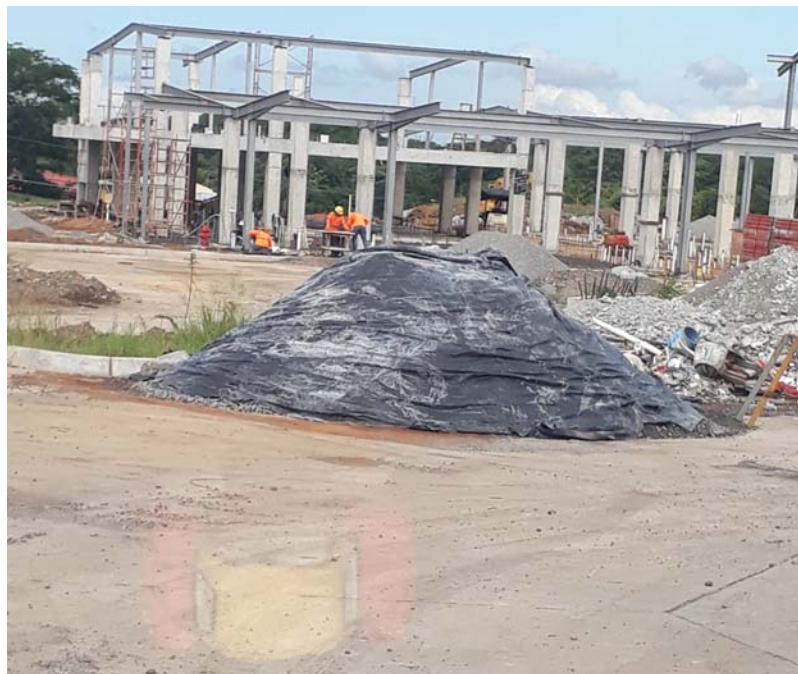
Anexo 7. Protección del material acopiado

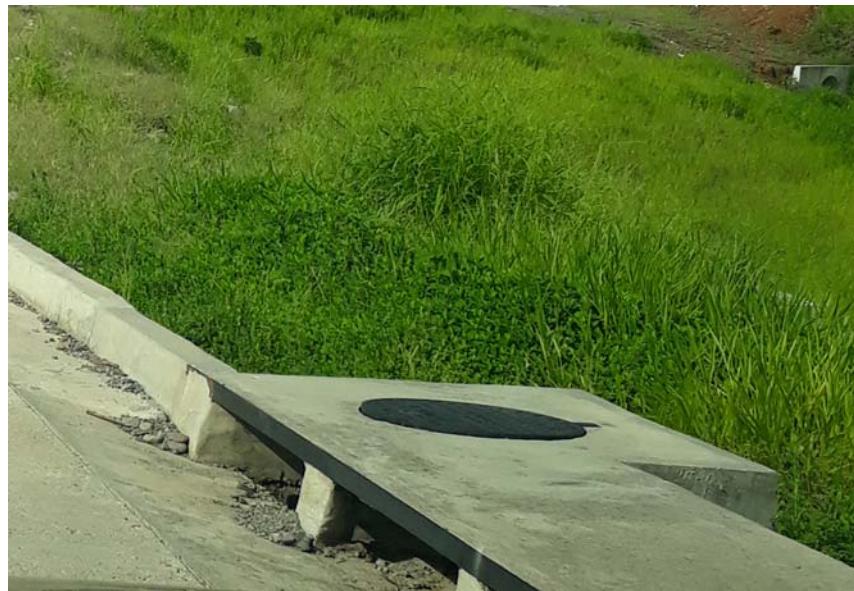
Se conservará el bosque de galería de la quebrada San Cristóbal y se arborizará en la misma.	X			Se mantiene el bosque de galería y de igual forma ya no se realizan trabajos de construcción en las cercanías del bosque, ver anexo 2.
Durante la etapa de operación se aplicará métodos de conservación de suelos para evitar la erosión (compactación del suelo suelto, barreras muertas y malla geotextiles de ser necesario).			X	Se realizaron trabajos de conservación de suelo en las áreas más susceptibles a erosión (siembra de grama, hidrosiembra, colocación de manto de coco, otros) También se tendrá en cuenta para la etapa de operación. Ver Anexo 8 y 9
IMPACTO EVITADO O MITIGADO: PERDIDA DE LA PERMEABILIDAD E INFILTRACIÓN EN EL ÁREA DE CONSTRUCCIÓN				
Las aguas de lluvia serán canalizadas y conducidas a través de drenajes (tuberías, cunetas y otros) hacia las fuentes de agua existentes, incluyendo de ser necesario obras de disipación de energía para evitar la llegada violenta de las corrientes de agua hacia las quebradas.	X			Se han construido los drenajes subterráneos y superficiales, ver anexo 8.

Anexo 8. Drenaje construido en el proyecto.

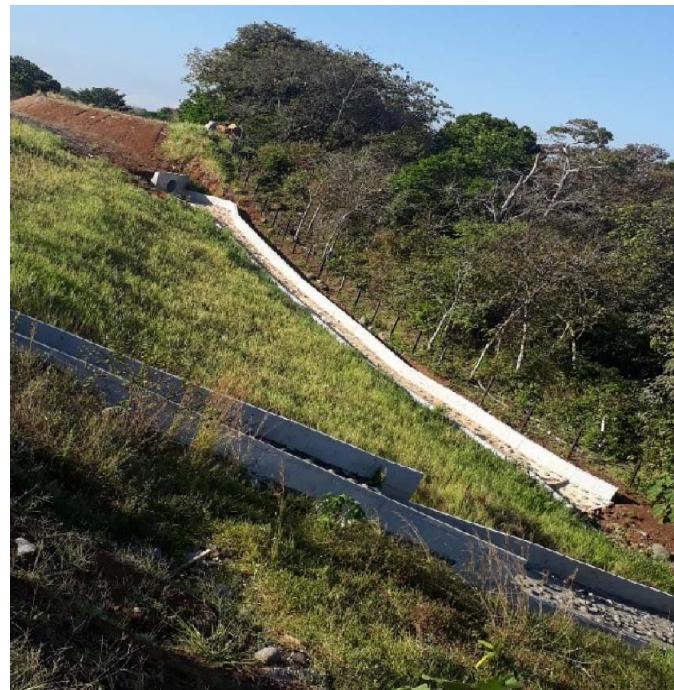
Anexo 9. Obras de disipación en áreas sensibles.

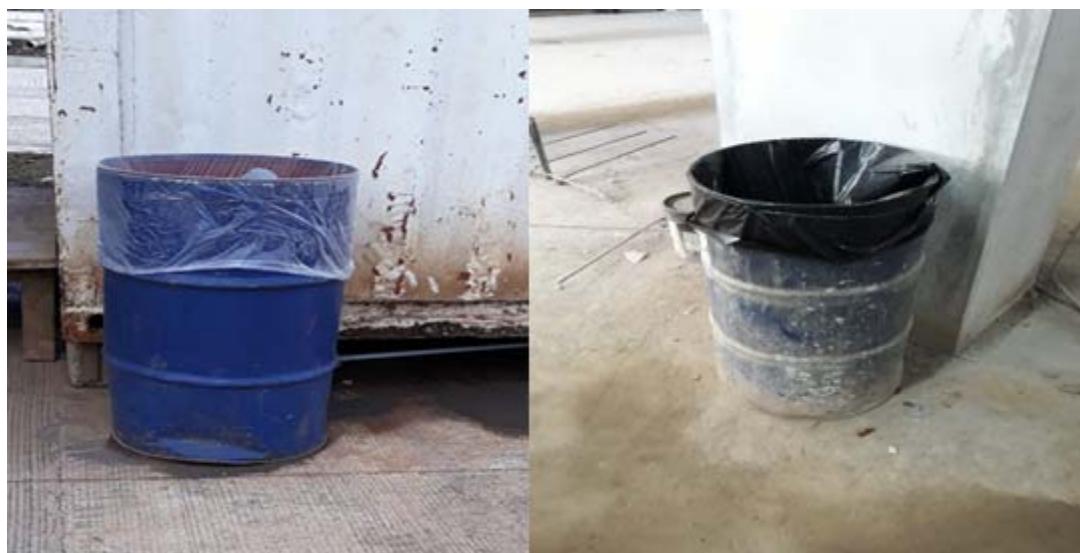
Anexo 10. Vista de cestos de basura en la entrada del proyecto.

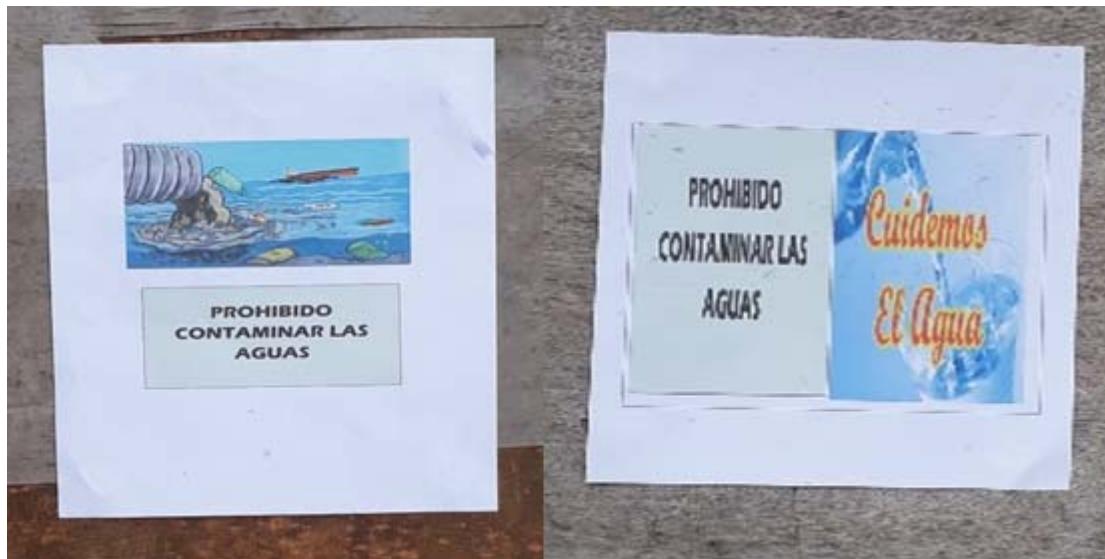
Anexo 11. Letrero en la entrada principal que incita mantener la protección del recurso agua.

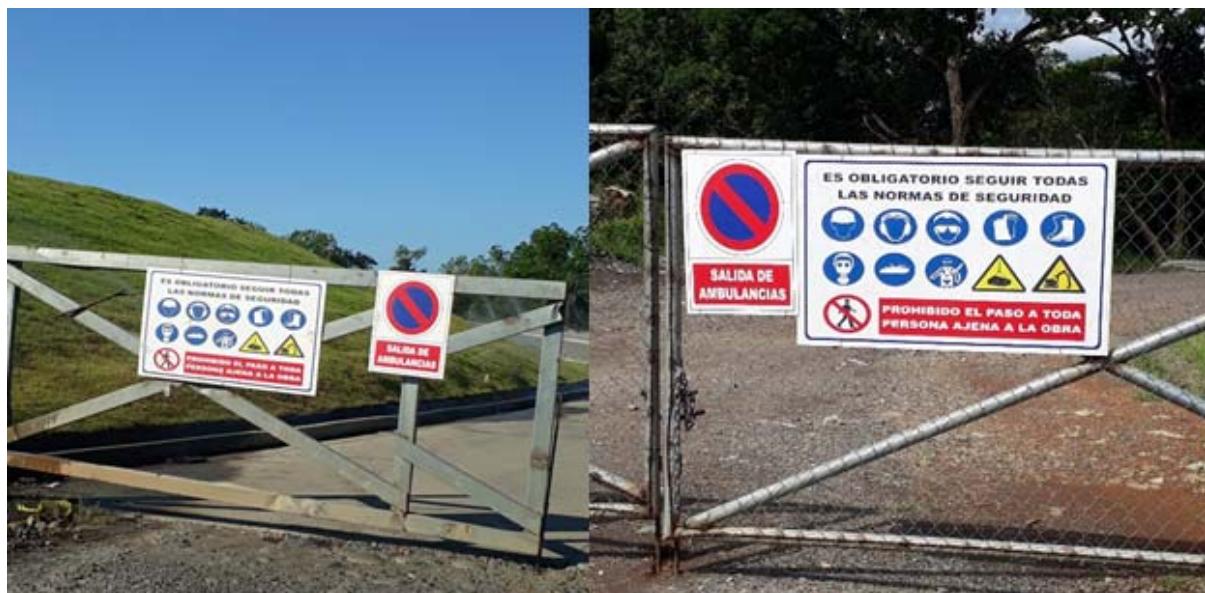
Colocación de letreros informativos para el uso adecuado del EPP.	X			Se cuenta con letreros informativos sobre el uso del equipo de protección personal. Ver anexo 12.
Colocación de letrero con los números de teléfono en caso de una emergencia.	X			Se cuenta con el letrero de los números de teléfono en caso de emergencia, Anexo 19.
Contar con extintores según normas y	X			Se cuenta con extintores en los

Anexo 12. Vista del letrero que incita el uso de EPP.

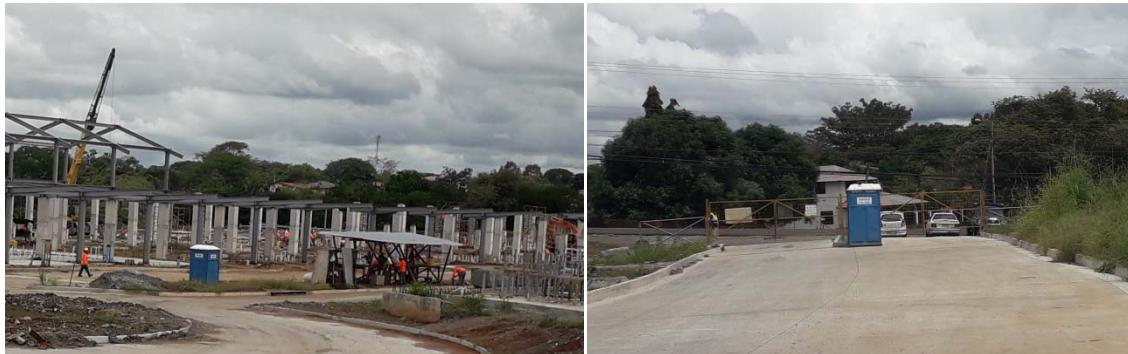
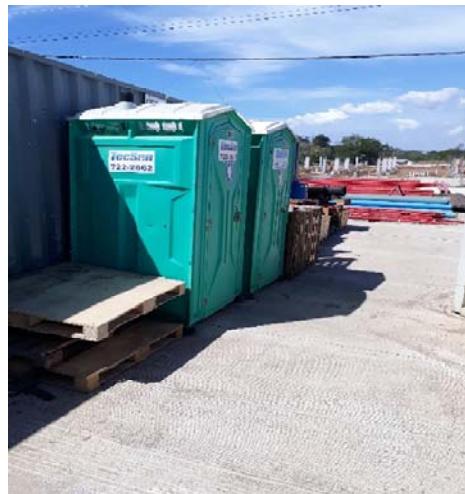
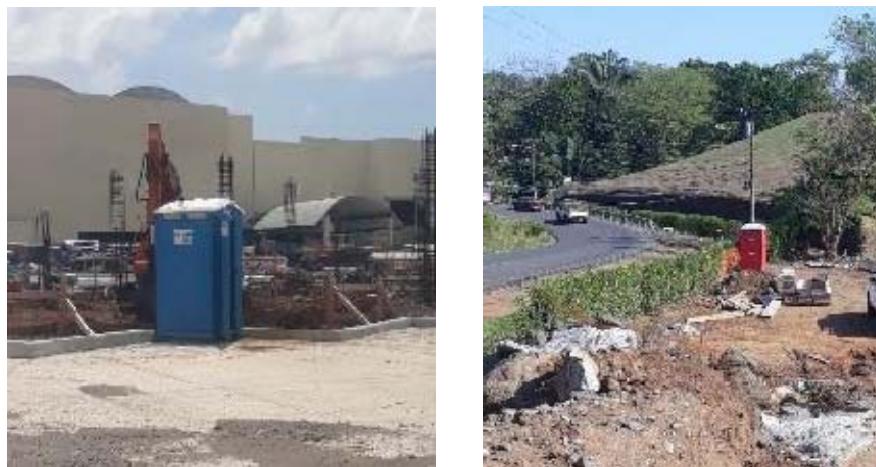
Los camiones con material suelto deberán contar con sus respectivas lonas de cobertura, al igual de los sitios donde se acumule dicho material.	X			Los camiones cuentan con su respectiva lona, ver anexo 17
En cuanto a ruido, los trabajos de construcción a cielo abierto y/o que involucren ruidos u otras molestias, se realizaran en horario diurno.	X			La empresa esta anuente a la medida
Para evitar malos olores se brindará mantenimiento periódico a los baños portátiles colocados durante la construcción y a la planta de tratamiento durante la operación.	X			Se cuenta con baños portátiles., ver imagen 13.

Anexo 13. Baños portátiles

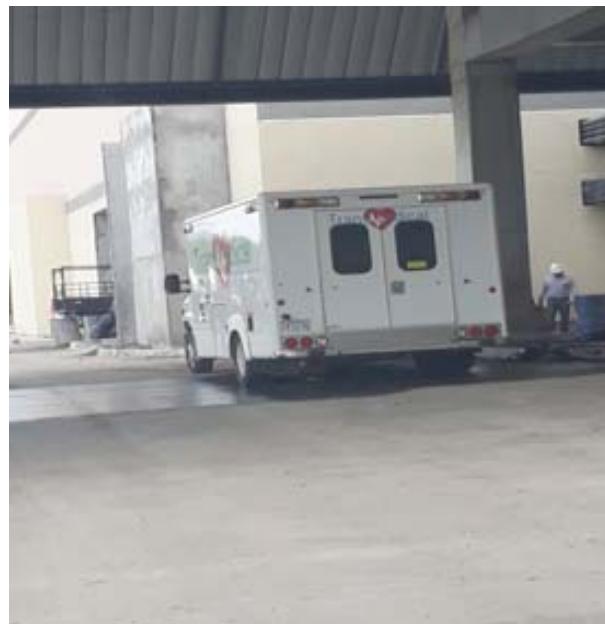
Anexo 14. Ambulancia que se encuentra en el proyecto.

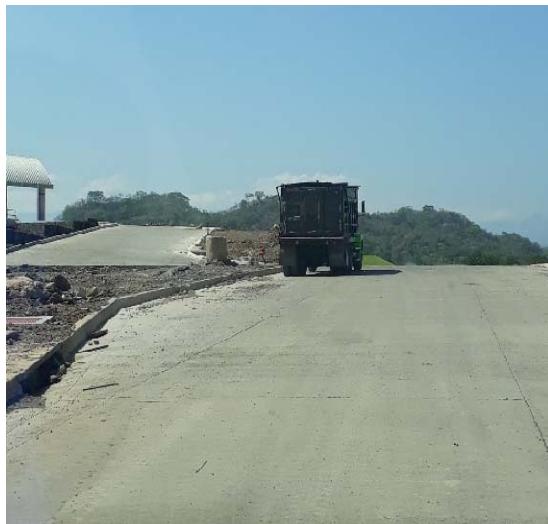
Colocación de letreros advertencia e informativos de entrada y salida de maquinaria y vehículos en el proyecto.	X			Se han colocados letreros de advertencia e informativos de entrada y salida de maquinaria. Anexo 17
En acuerdo con el MOP colocar señales restrictivas y de advertencia en donde se haga necesario y/o reglamentario.	X			La empresa tiene presente la medida
IMPACTO EVITADO O MITIGADO: CONTAMINACIÓN ATMOSFÉRICA				
Se compactarán las zonas de relleno y las zonas con material escarificado, de manera que se controle la presencia de suelo suelto que favorezca la presencia de polvo y por ende la formación de erosión eólica.	X			Los trabajos de compactación avanzaron a buen ritmo. El área descubierta es muy poca y se encuentra en control. Ver anexo 26
Se remojaran durante época seca las áreas de suelo desnudo a fin de reducir la generación de polvo.	X			La empresa ha cumplido con esta medida, ver anexo 16

Anexo 16. Camiones con sus respectivas lonas.

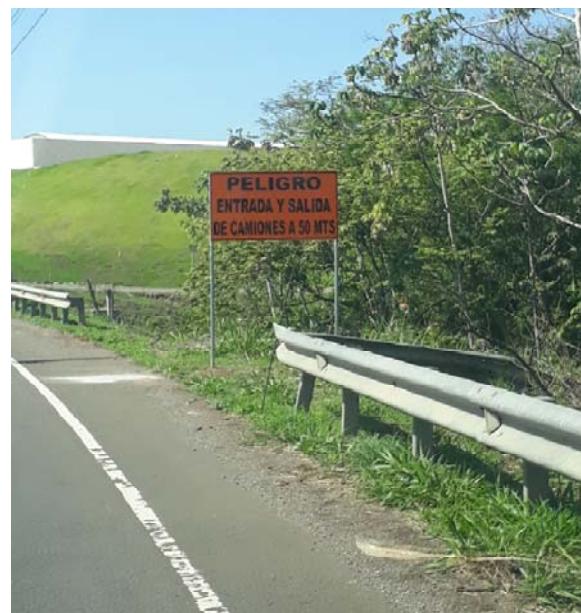
Anexo 17. Letrero informativo de entrada y salida de maquinaria

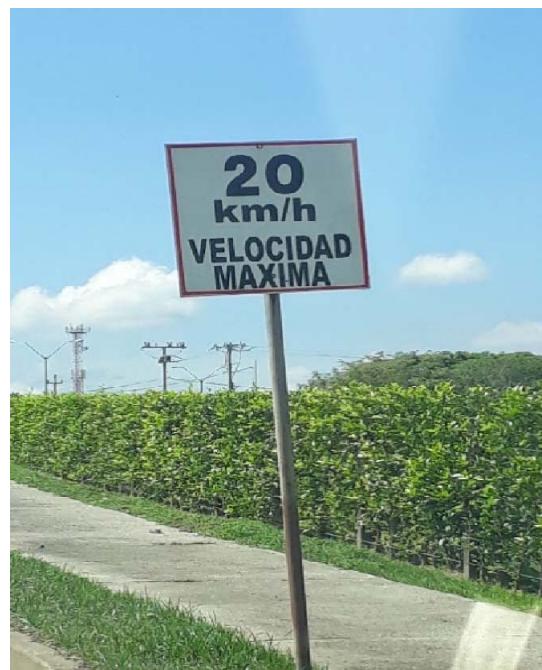
MEDIDAS	CUMPLIMIENTO			OBSERVACIÓN
	SI	NO	N/A	
contaminación ambiental que pudiese afectar a la salud pública.				
Se remojaran durante época seca las áreas de suelo desnudo a fin de reducir la generación de polvo.		X		No aplica para este período
Los camiones con material suelto deberán contar con sus respectivas lonas de cobertura al igual que los sitios donde se acumule dicho material.	X			Los camiones utilizan su respectiva lona para la carga del material suelto. Anexo 16
Los trabajos de construcción se realizarán en horas diurnas.	X			Los trabajos de construcción se realizan en horario diurno.
Colocación de letreros informativos de entrada y salida de maquinaria y vehículos en el proyecto.	X			Se cuenta con letreros informativos de entrada y salida de maquinaria. Anexo 17
IMPACTO EVITADO O MITIGADO: DETERIORO DE LAS CALLES				
Establecimiento de medidas sobre la velocidad permitida en el área del proyecto.	X			Se han colocado los letreros de medidas de velocidad. Anexo 18.

Anexo 18. Letreros de medidas velocidad

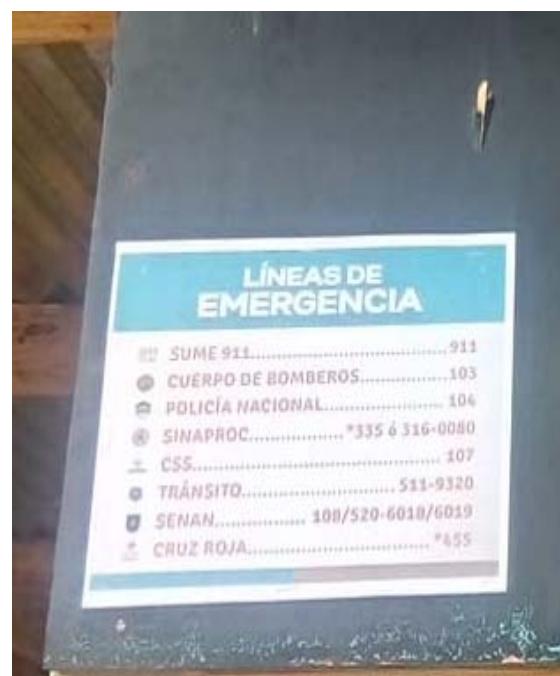
Anexo 19. Números de teléfono en caso de emergencia

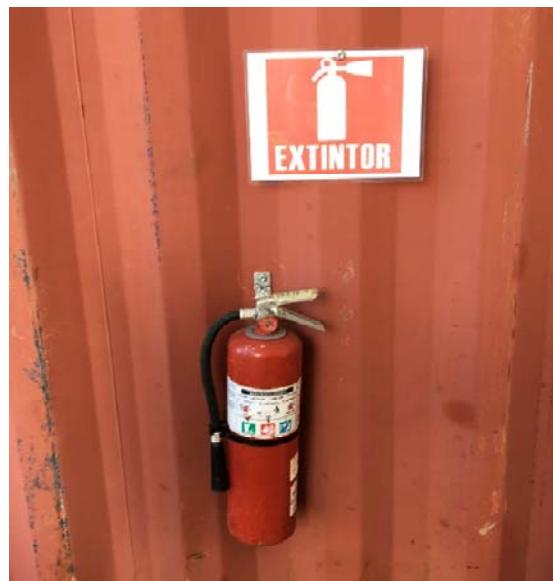
Anexo 20. Extintores

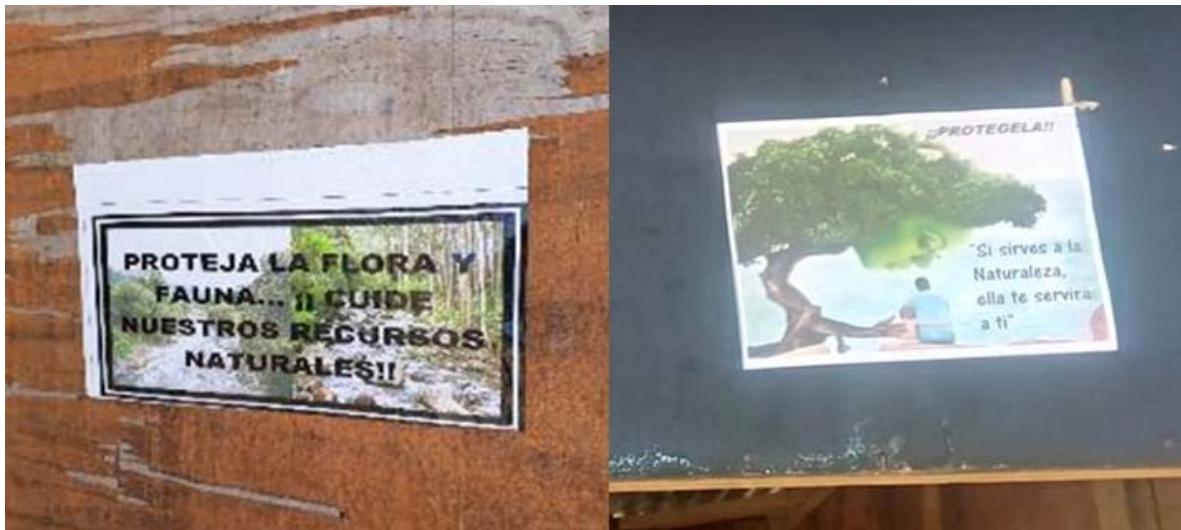
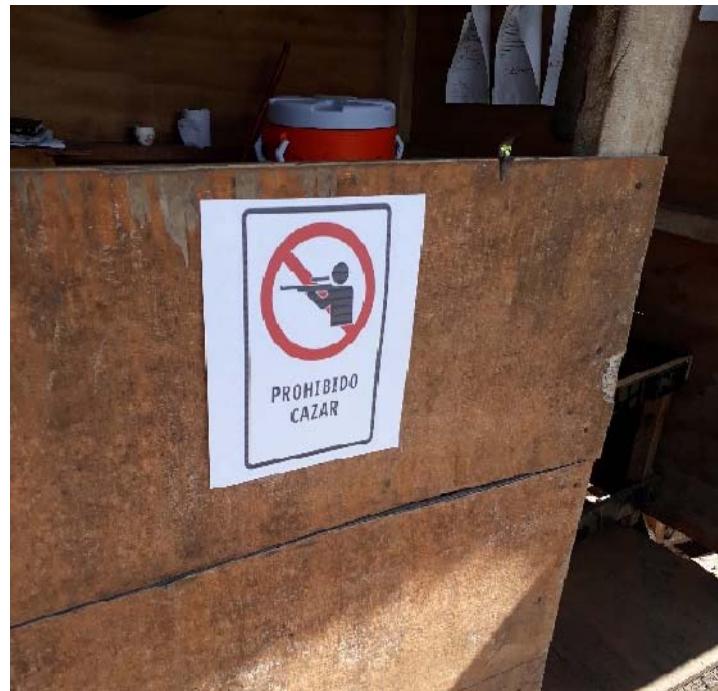
Anexos 21. Letreros de protección de flora y fauna

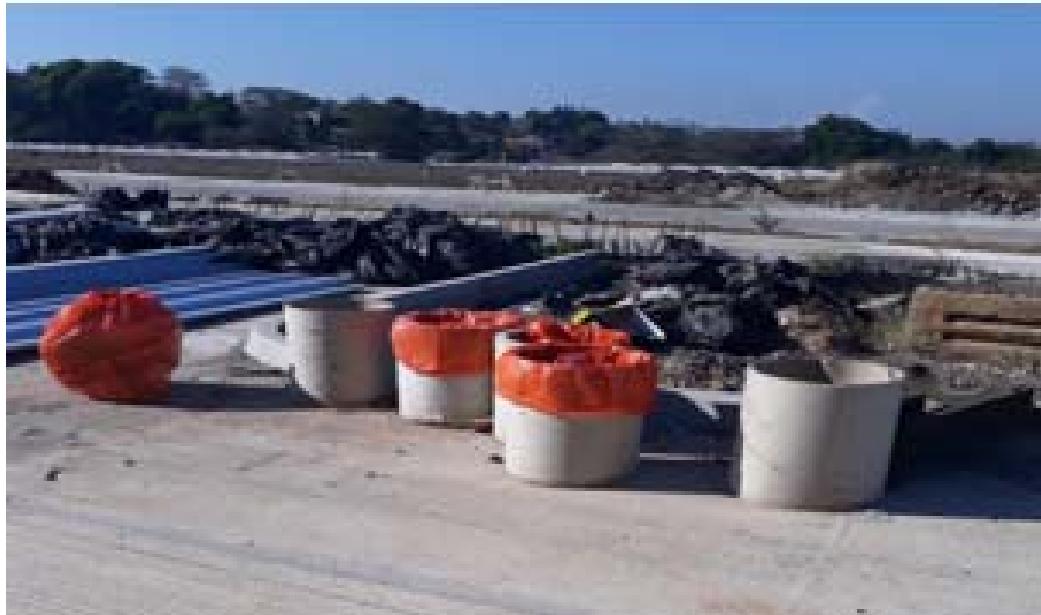
MEDIDAS	CUMPLIMIENTO			OBSERVACIÓN
	SI	NO	N/A	
IMPACTO EVITADO O MITIGADO: CONTAMINACIÓN DEL SUELO				
Colocación de baños portátiles de acuerdo al número de empleados y alejados de la fuente de agua.	X			Se cuentan con los baños portátiles de igual manera los trabajadores pueden utilizar los que están ubicados cerca de la oficinas centrales del proyecto. Anexo 13
Colocación de cestos para el depósito de los desechos generados en diferentes áreas del Proyecto.	X			Se mantiene cesto para colocar la basura, ver anexo 10.
Darle el mantenimiento periódico al sistema de tratamiento de las aguas residuales.			X	Corresponde en etapa de operación.
Traslado de manera periódica los desechos generados al vertedero.	X			Se cuenta con un contenedor del servicio de aseo de David (SACH), en el proyecto Federal Mall, desarrollado por el mismo promotor, donde se llevan los desechos de la estación para que sean transportados por SACH y eliminados en el vertedero municipal. Ver anexo 22.

Anexo 22. Contenedor para los desechos generados del proyecto

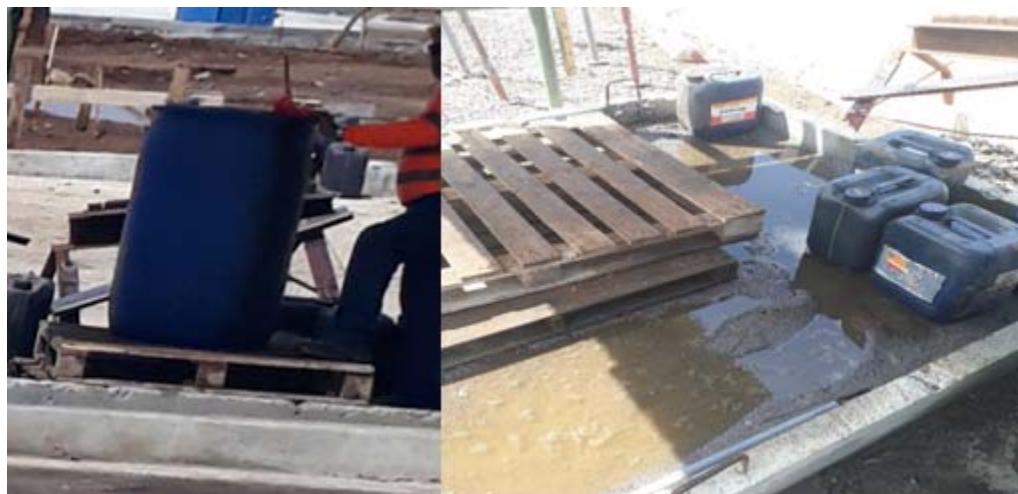
Anexo 23. Zona de Almacenamiento de hidrocarburos.
