**DÉCIMO SEXTO INFORME DE SEGUIMIENTO, VIGILANCIA Y  
CONTROL A LAS MEDIDAS DE MITIGACIÓN AL EsIA CATEGORÍA II**

**DIECISEIS (16) DE ABRIL DE 2019 – QUINCE (15) DE JUNIO 2019**

***ESTACIÓN DE TRANSPORTE DE DAVID***

**JULIO, 2019**

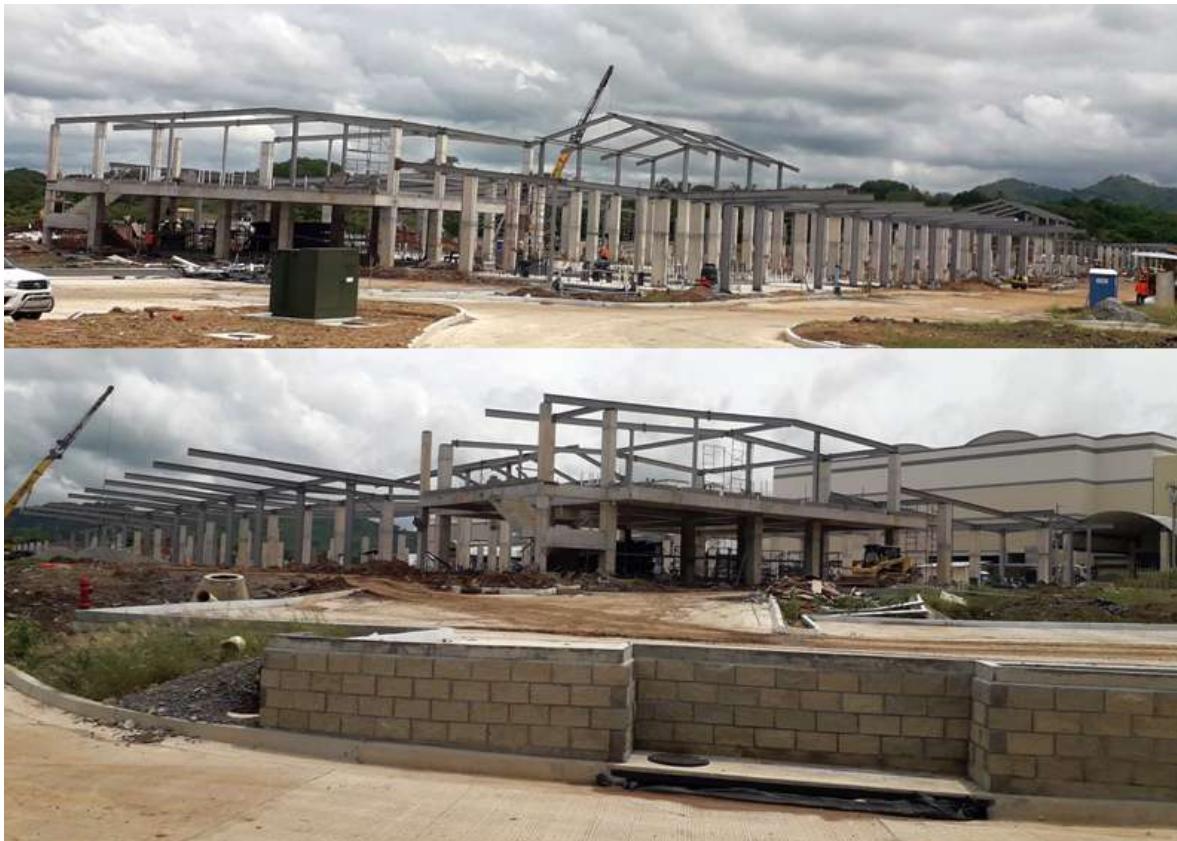
**Imagen No.2:** Se aprecia el avance del edificio principal del proyecto Estación de transporte de David.

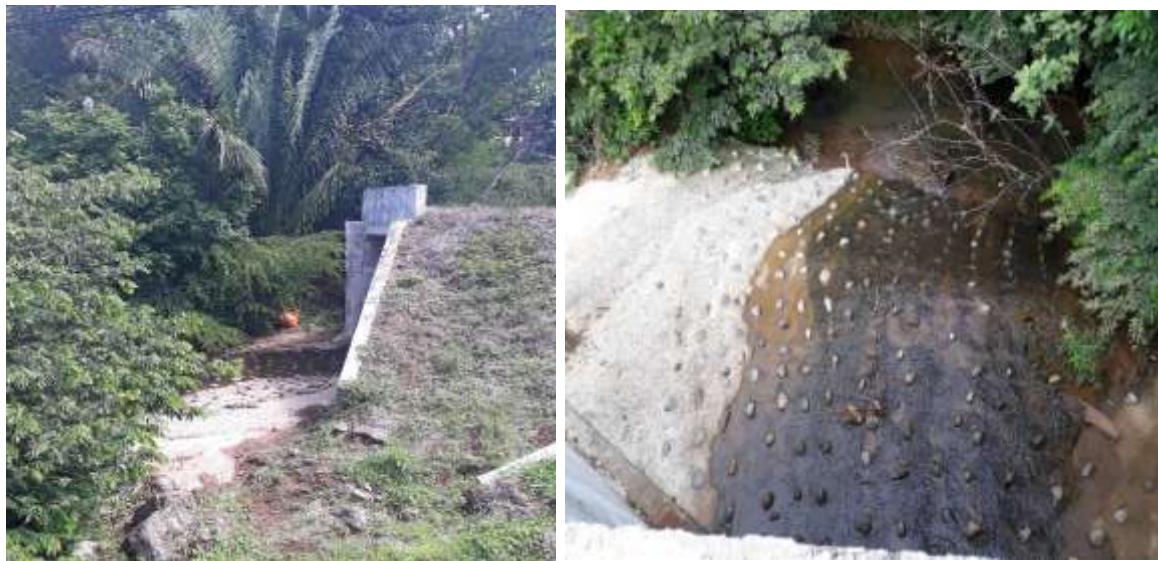
**Anexo 2. Salida de la alcantarilla de cajón con aletón y zampeado de piso para evitar la erosión del suelo.**

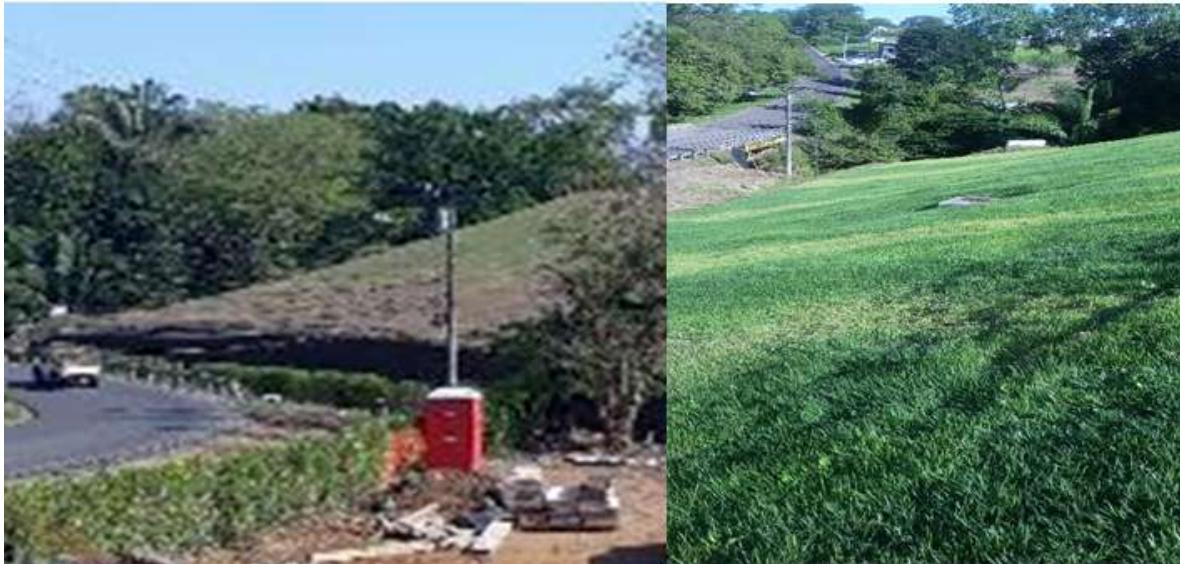
**Anexo 5. Vista del talud frente a la vía hacia San Carlitos y parte de la cerca perimetral verde (limoncillos).**

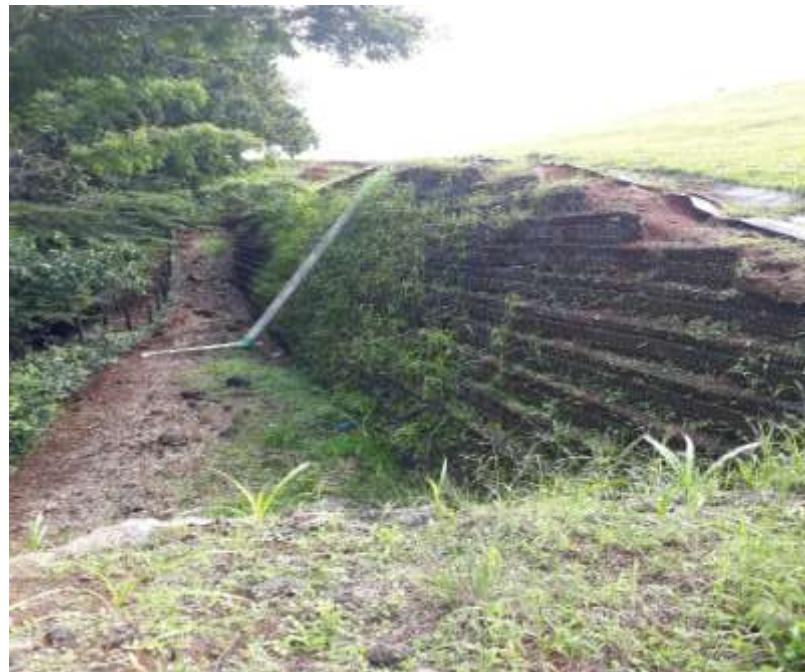
**Anexo 6. Parte de los trabajos que se han hecho para contrarrestar la erosión.**

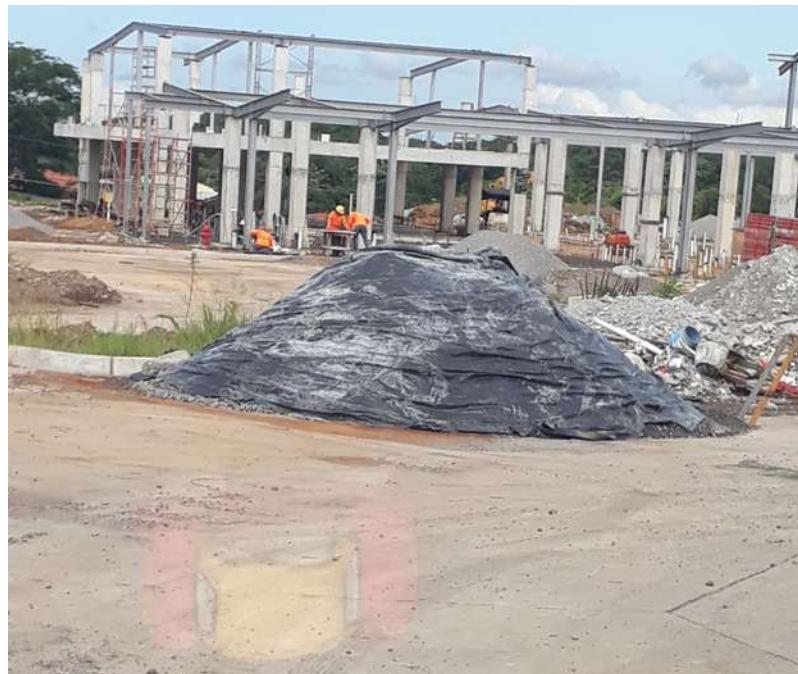
**Anexo 7. Protección del material acopiado**

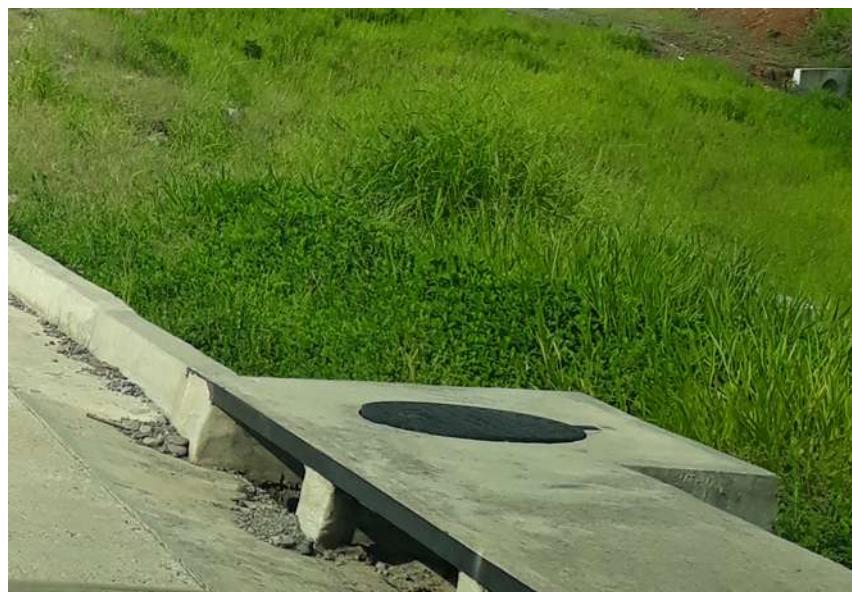
**Anexo 8. Drenaje construido en el proyecto.**

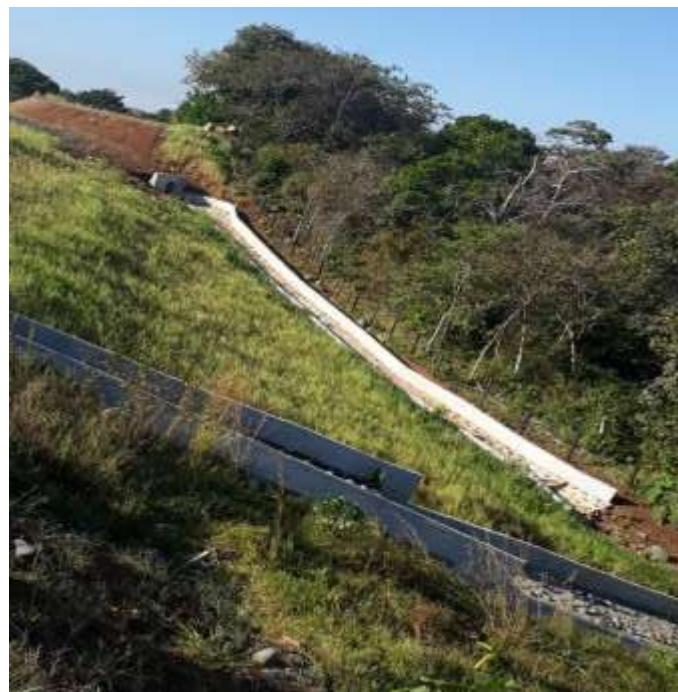
**Anexo 9. Obras de disipación en áreas sensibles.**

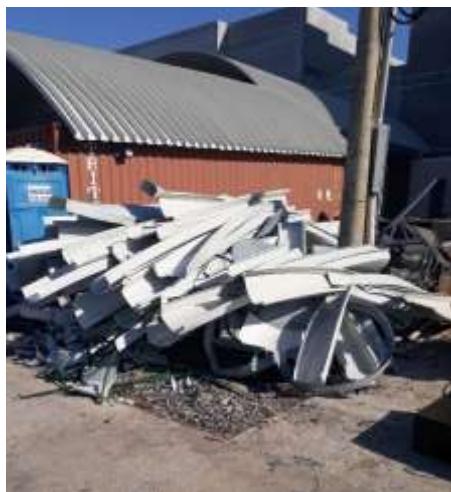
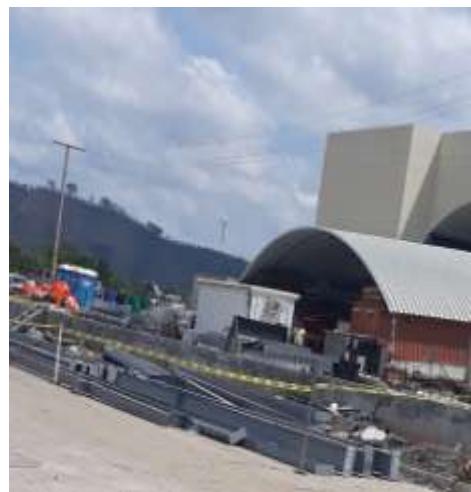
**Anexo 15. Área destinada para el depósito de los materiales reutilizables en la construcción**

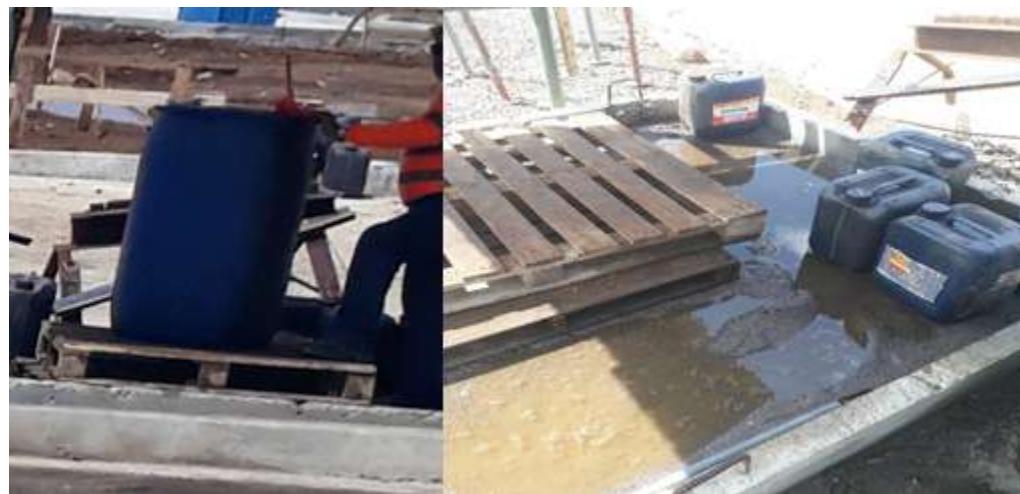
Anexo 23. Zona de Almacenamiento de hidrocarburos.
