INFORME TÉCNICO DE INSPECCIÓN

DRCC-IIo-192-2019

Proyecto:	RESIDENCIAL VILLA SANTORINI SEGUNDA ETAPA
Promotor:	CONSTRUCTORA PACÍFICA DEL ISTMO S.A.
Categoría:	I
Consultores ambientales:	DIGNO MANUEL ESPINOSA (I.A.R. 037-98); DIOMEDES A. VARGAS (I.A.R. 050-98)
Localización del proyecto:	COMUNIDAD DE SANTA MARÍA, CORREGIMIENTO DE CAÑAVERAL, DISTRITO DE PENONOMÉ, PROVINCIA DE COCLÉ.
Fecha de inspección:	28 de junio de 2019
Fecha de informe:	2 de julio de 2019
Participantes:	<ul style="list-style-type: none">• Digno Espinosa – Por parte de los consultores ambientales• Cecibely Hernández- Por parte de la empresa promotora• Kiriam González - Evaluación de Impacto Ambiental-MiAMBIENTE, Regional de Coclé.

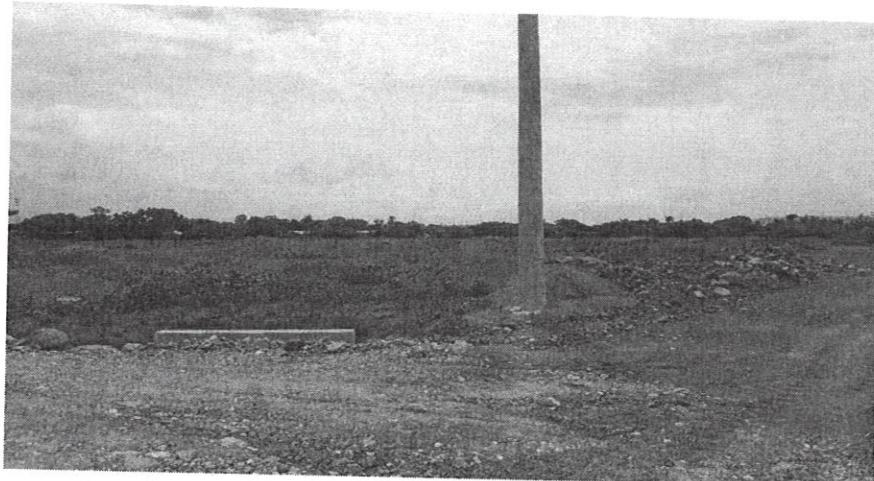
Observación 1: Se observó en campo algunos cúmulos de material de relleno, para lo cual el consultor y la encargada del proyecto nos indicaron que el material es el excedente de los trabajos realizados en la primera etapa del proyecto, y que para no llevarlo a otro sitio, van a darle una utilidad al mismo en la segunda etapa del proyecto.

Fig. 1: Se observa cúmulos de tierra para nivelación del terreno donde construirán el proyecto residencial, el material proviene de la primera etapa del proyecto.

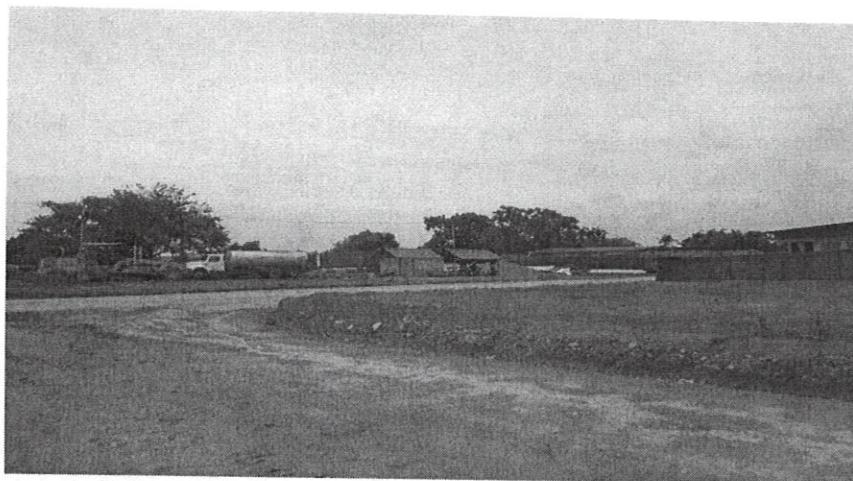
Observación 4: Se observó que el proyecto cuenta con vía de acceso, el cual está conectado a la vía principal de la comunidad. También cuentan con un área de oficinas y patio de maquinaria para ambas etapas del proyecto residencial.

Fig. 2: Se observa el área destinada para oficinas y patio para la maquinaria.

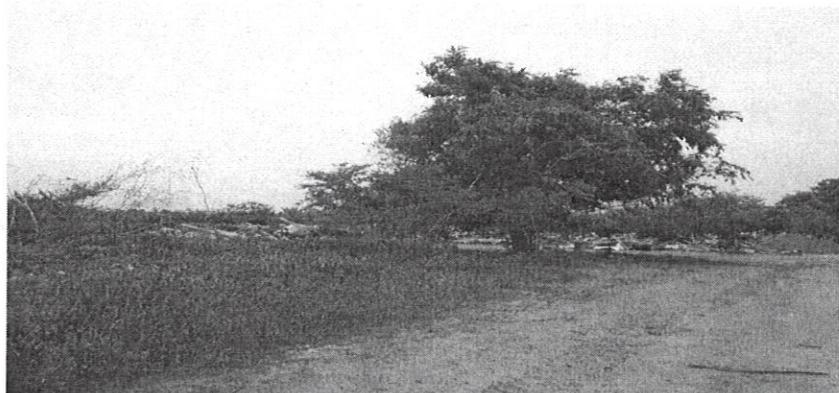
Observación 2: Al verificar la vegetación existente en el terreno propuesto para el proyecto, en su mayoría se observó gramínea y algunos árboles dispersos. También se observó que el promotor tiene un área destinada para depósito de materiales metálicos para la venta, que una vez inicien con la etapa de construcción del proyecto, esto será retirado del sitio.

Fig. 3: Se observa un área utilizada como depósito de material metálico para la venta. Igualmente se aprecia la vegetación y árboles dispersos existentes dentro del polígono recorrido durante la inspección.

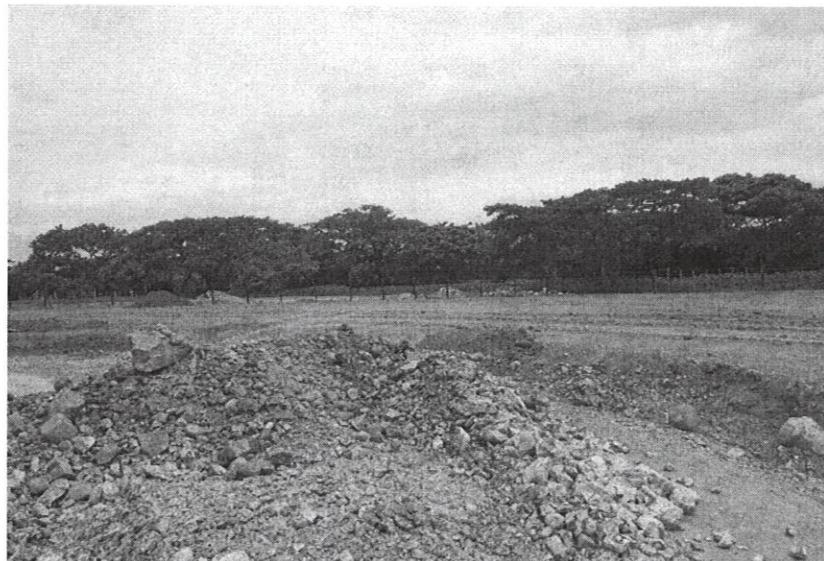
Observación 3: En cuanto al abastecimiento de agua potable para la etapa de operación del proyecto, durante el recorrido de la inspección, el consultor y la encargada del proyecto indicaron el sitio donde realizarán la perforación para el segundo pozo (proyecto en evaluación), señalaron donde está el pozo existente y donde construirán el tanque de almacenamiento de agua (dentro del área de la primera etapa del proyecto).

Fig. 4: Se observa el área donde construirán el tanque de almacenamiento de agua, se ubica dentro del terreno destinado para la primera etapa del proyecto.

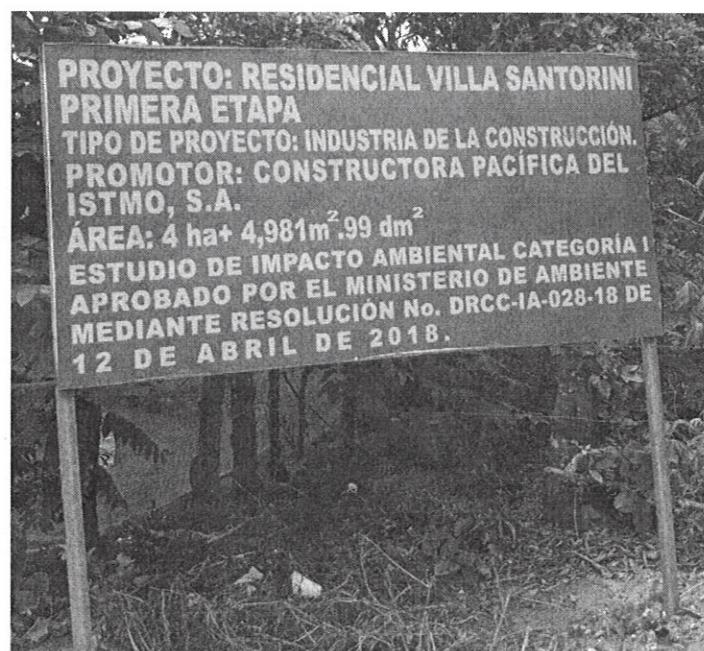
Fig. 5: Se observa el letrero que indica la aprobación del EsIA, de la primera etapa del proyecto.

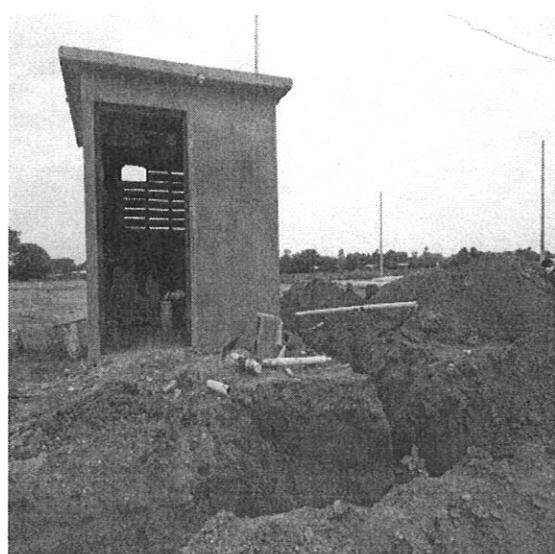
Fig. 6: Se observa el pozo existente en el área aprobada de la primera etapa del proyecto.

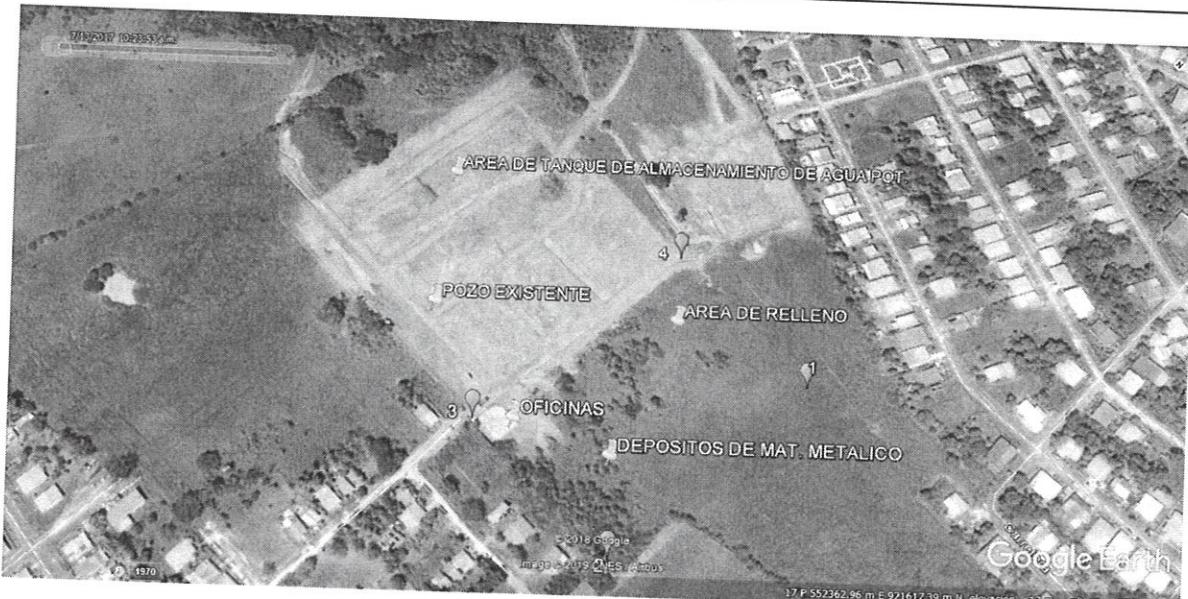
- Lo observado en campo, concuerda con la descripción de la línea base presentada en el EsIA, del proyecto categoría I, denominado **RESIDENCIAL VILLA SANTORINI SEGUNDA ETAPA**.
- Se corroboró que el proyecto si se ubica dentro del área señalada en el EsIA.

Fig. 10. Vista en google Earth, con referencia de las coordenadas tomadas en campo comparadas con las coordenadas presentadas en el estudio (polígono).
