INFORME TÉCNICO DE INSPECCIÓN

Gira de Inspección de Campo al sitio donde se desarrollara el EsIA Cat. I:
“URBANIZACIÓN VISTA VOLCÁN”

Proyecto:	URBANIZACIÓN VISTA VOLCÁN
Promotor:	PROMOCIONES VISTA VOLCÁN, S.A.
Ubicación del proyecto:	CORREGIMIENTO: VOLCÁN DISTRITO: TIERRAS ALTAS PROVINCIA: CHIRIQUI
Fecha de la inspección:	17 DE JULIO DE 2019
Fecha del informe:	23 DE JULIO DE 2019
Participantes en la Inspección:	Por parte de la empresa promotora: <ul style="list-style-type: none">- Sra. Daritza Caballero – Asesora Legal- Sr. David Moreno - Gerente Por parte de la firma consultora: <ul style="list-style-type: none">- Sr. Harmodio Cerrud - Consultor Por parte de la Dirección Regional: <ul style="list-style-type: none">- Ing. Franklin Araúz – Técnico en Manejo de Recursos Hídricos- Ing. Mileydi Estribí – Técnica en Manejo de Recursos Hídricos- Ing. Eduardo Aguilar – Técnico Forestal- Licda. Tharsis González – Técnica Evaluadora- Licdo. Alains Rojas – Técnico Evaluador- Licdo. Juan Lezcano – Técnico de la Sección de Verificación de Desempeño Ambiental (Sobrevuelo con el drone)

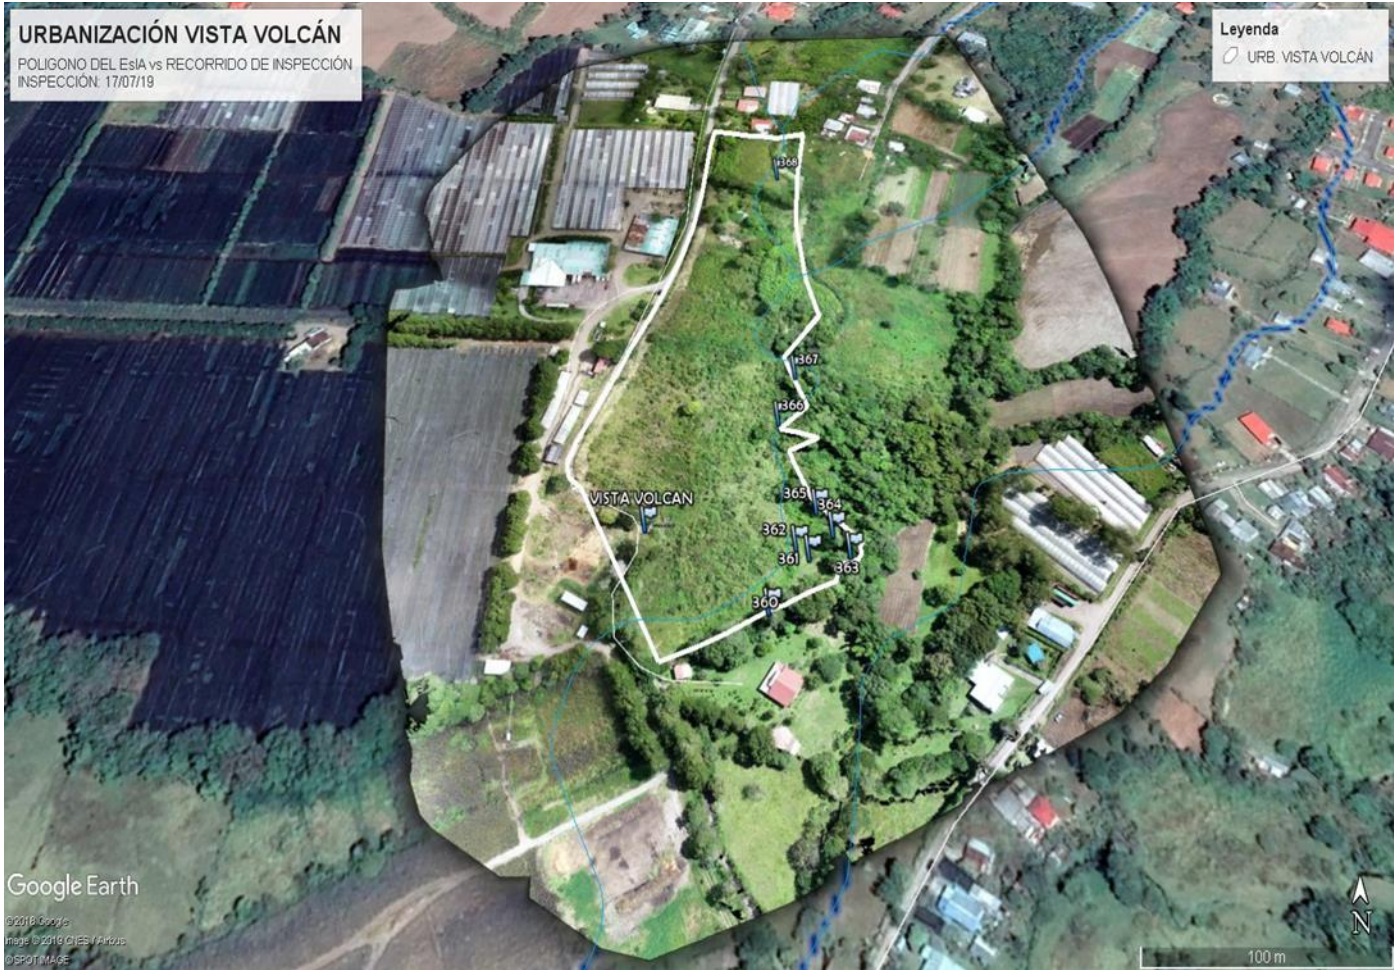
Fig. 1. Mapa del recorrido realizado en la inspección de campo del proyecto; en la línea de color blanco se observa el polígono al área propuesta para el desarrollo del proyecto y los puntos de diferentes colores muestran las coordenadas UTM tomadas en campo.
Fuente: Google Earth

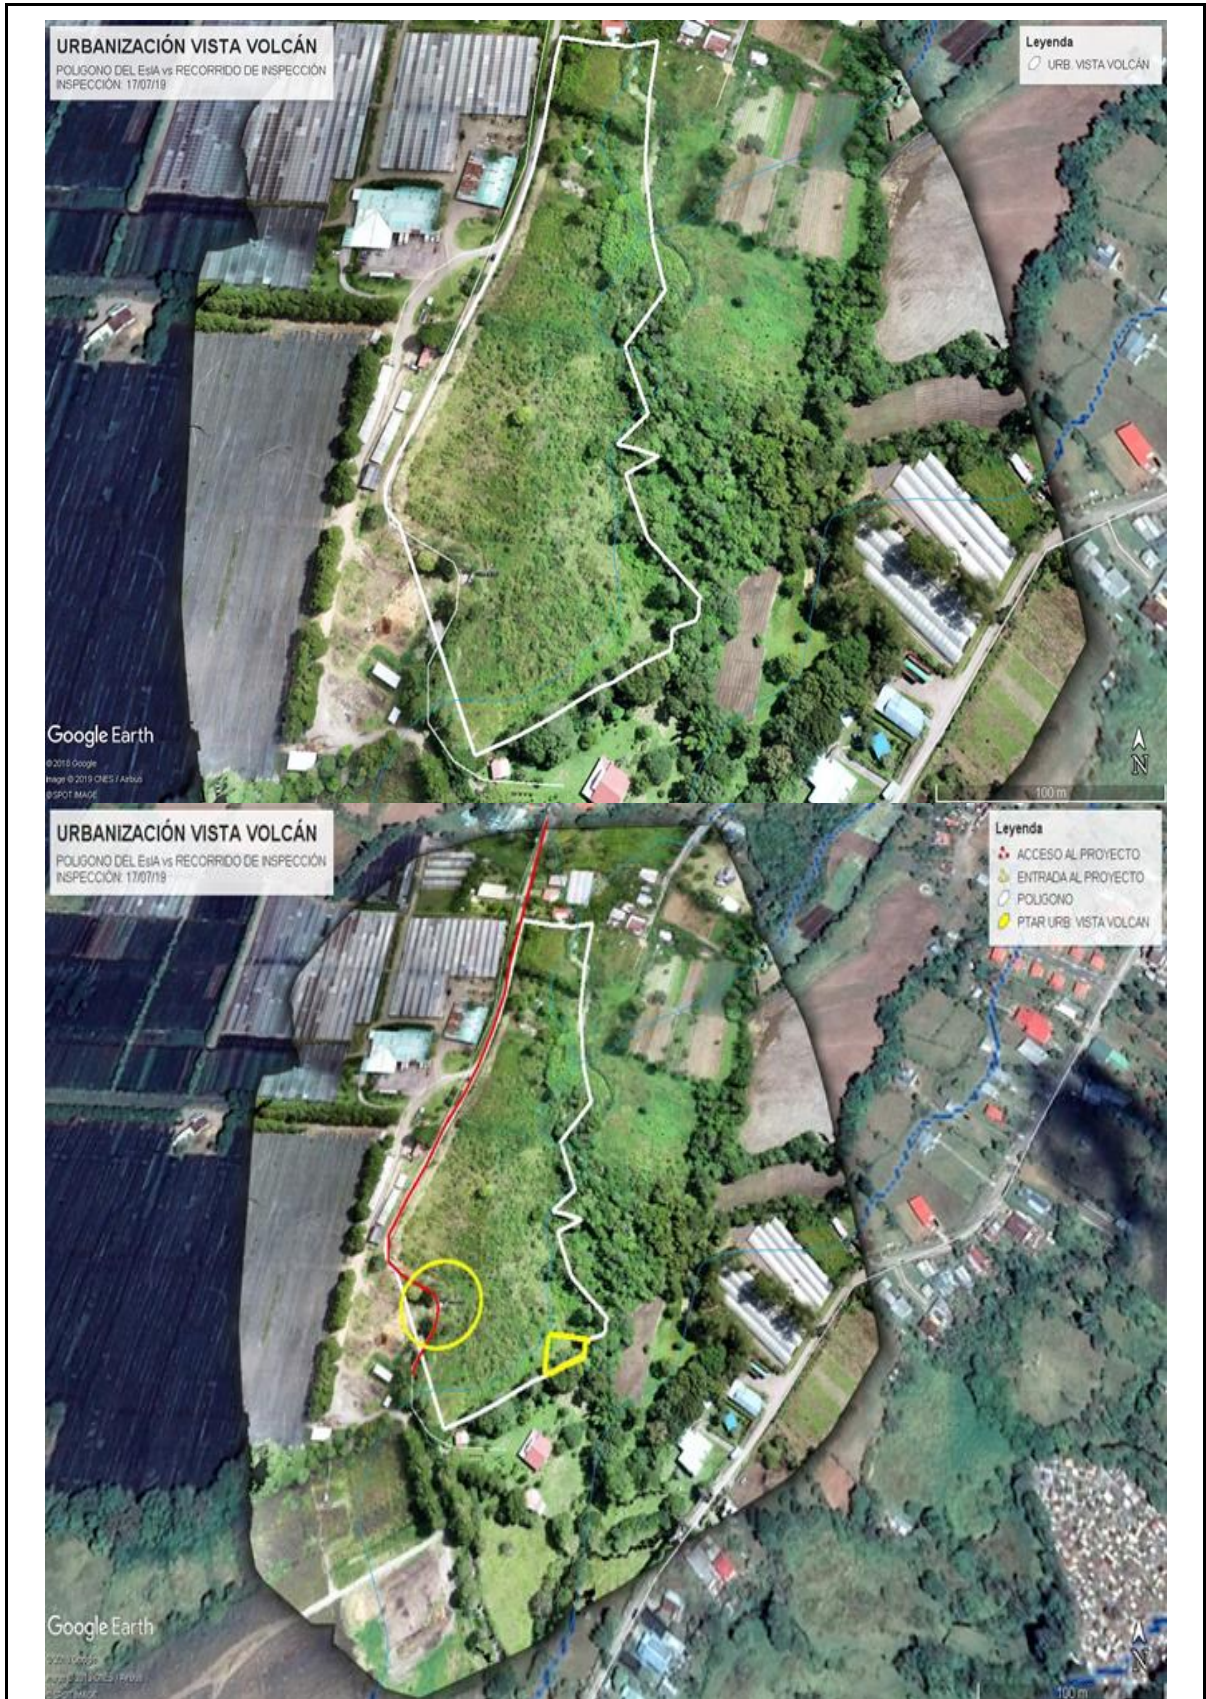
Fig. No. 2: Vistas áreas del área donde se desarrollara el proyecto en mención y sus componentes, la línea blanca representa el polígono del proyecto presentado en el EsIA.

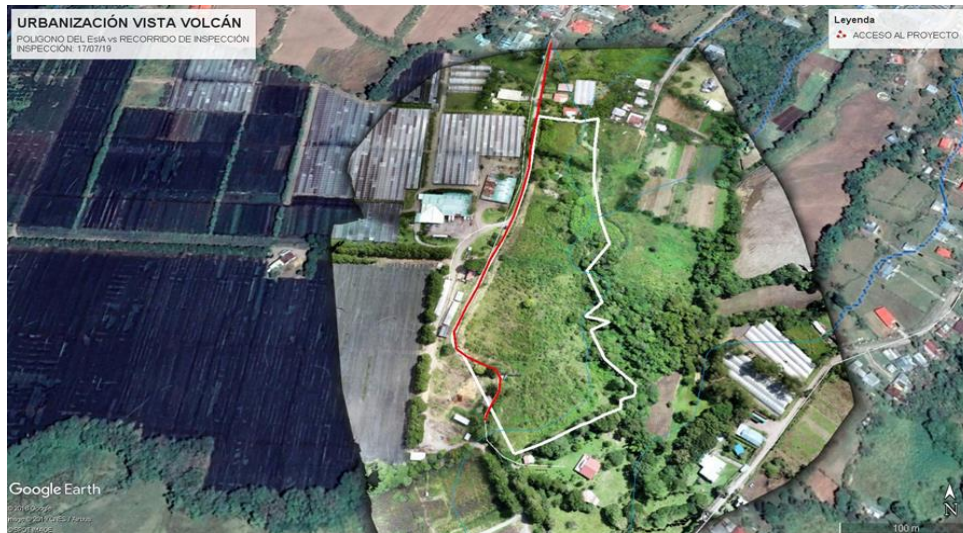
Fig. No. 3: Vistas áreas del acceso principal que será utilizado por el proyecto, la línea roja muestra parte del camino a utilizar para acceder.

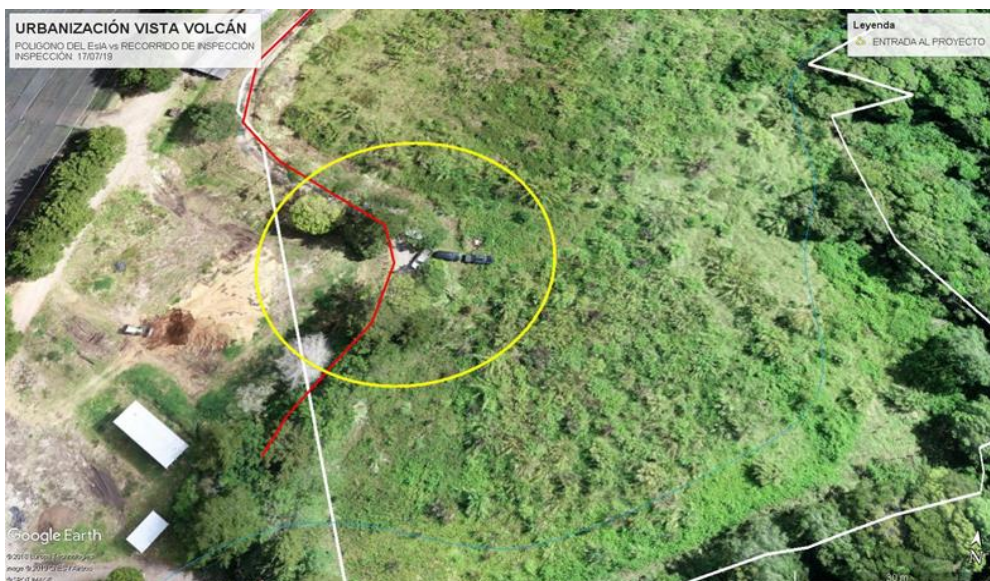
Observación 6: De igual manera, durante la inspección se observó que por parte de la promotora, se realizaron trabajos de limpieza en los márgenes del polígono, garantizando así el acceso al personal participante de la inspección,

Fig. No. 4: Vistas áreas del area de acceso utilizada para realizar el recorrido durante la inspeccion al proyecto.

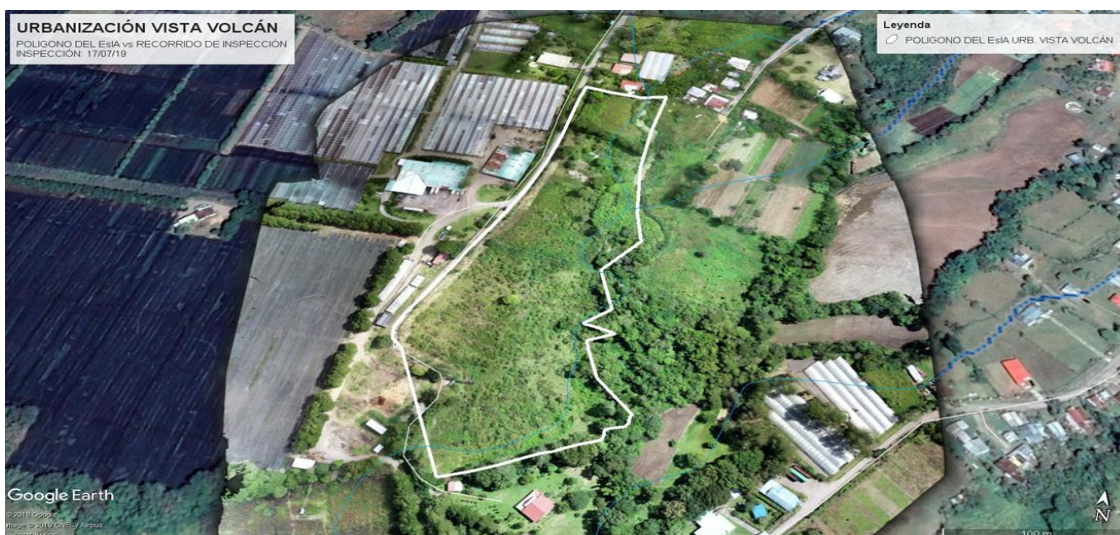
Observación 4: Colindante con el proyecto se pudo observar infraestructuras (residencias),

Fig. No. 5: Infraestructuras cercanas al área donde se desarrollara el proyecto

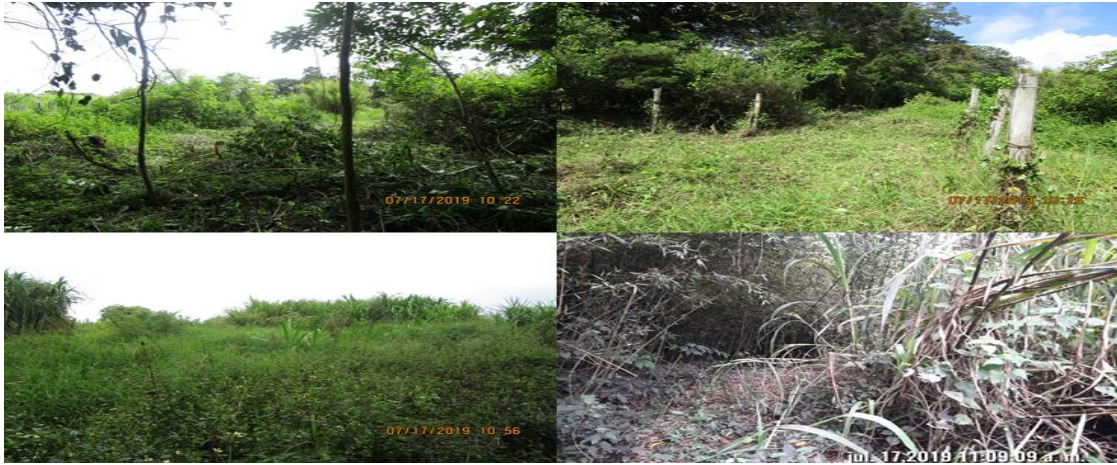
Observación 3: En cuanto a la vegetación existente, en el área donde se desarrollara el proyecto, se observó vegetación arbórea predominante en los márgenes de la fuente hídrica, seguida de rastrojo y gramíneas en menor proporción,

Fig. No. 6: Vistas de la vegetación existente en el área donde se desarrollara el proyecto

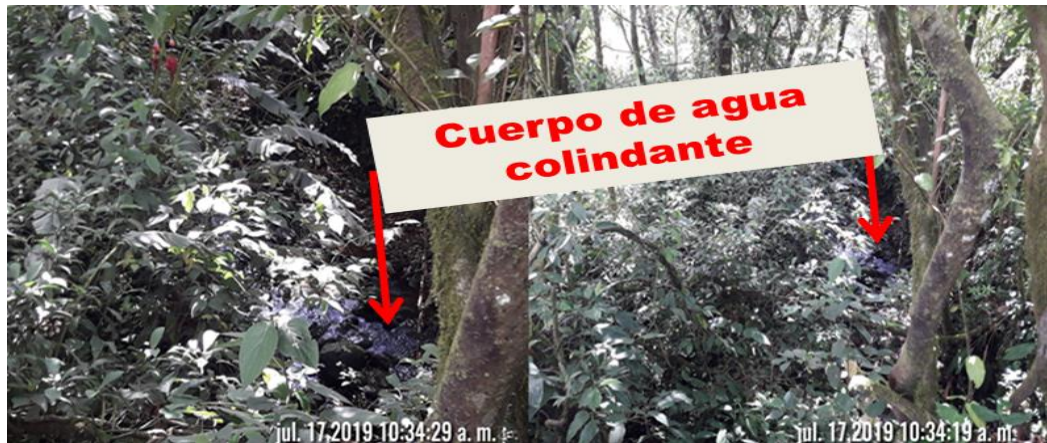
Observación 2: Durante la inspección se pudo observar que colindante a las fincas donde se desarrollara el proyecto, se encuentra una fuente de agua, sobre la cual se nos informó que no se realizaran trabajos de obra en cauce, ni se realizaran trabajos sobre la misma,

Fig. No. 7: Cuerpo de agua colindante al proyecto
