DIRECCIÓN REGIONAL CHIRIQUÍ
INFORME TÉCNICO DE INSPECCIÓN

PROYECTO:	PLANTA DE TRATAMIENTO DE AGUAS RESIDUALES PARA LA URBANIZACIÓN VISTA VOLCÁN
PROMOTOR:	PROMOCIONES VISTA VOLCÁN, S. A.
UBICACIÓN DEL PROYECTO:	CORREGIMIENTO DE VOLCÁN, DISTRITO DE TIERRAS ALTAS, PROVINCIA DE CHIRIQUÍ, PANAMÁ
FECHA DE LA INSPECCIÓN:	17 DE JULIO DE 2019
FECHA DEL INFORME:	23 DE JULIO DE 2019
PARTICIPANTES EN LA INSPECCIÓN:	Por la Empresa: David Moreno, Daritza Caballero, Harmodio Cerrud (Consultor) Por Sección de Evaluación de Imp. Ambiental: Licenciados Alains Rojas, Tharsis González Por Sección de Seguridad Hídrica: Ing. Franklin Araúz, Ing. Mileydi Estribí Por Área de Forestal: Ing. Eduardo Aguilar

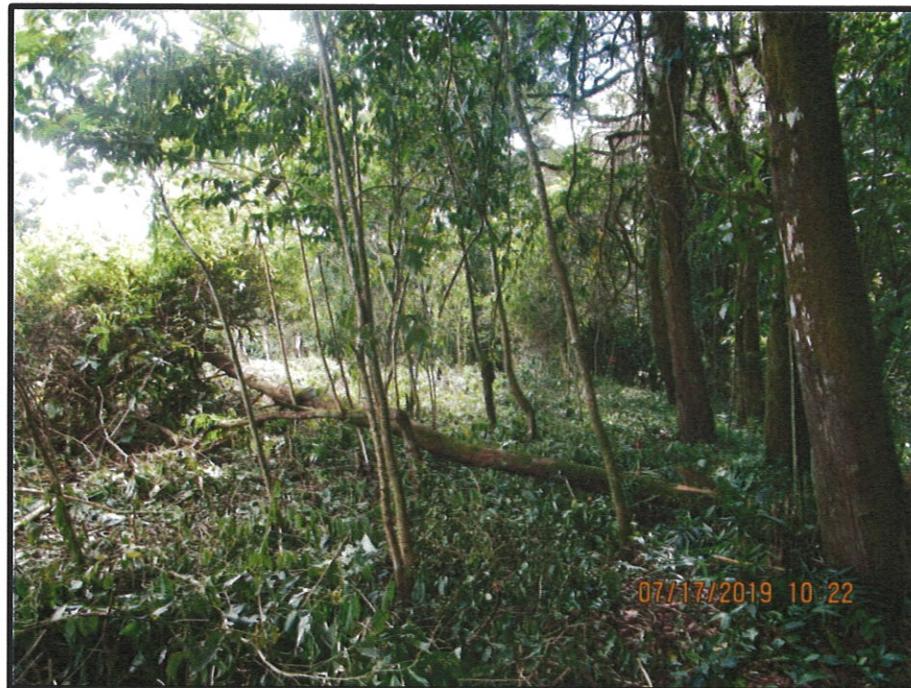
El polígono colinda con el bosque de galería de una quebrada sin nombre, el mismo se encuentra reducido en la parte donde se construirá la planta de tratamiento de aguas residuales, se observan arboles maduros que han quedado luego de la expansión de la frontera agrícola que se dado con anterioridad en el terreno. Por parte de la empresa promotora se indicó en campo, que para la instalación de la planta de tratamiento de aguas residuales solo se talara un árbol. (Ver figura 1)

Figura 1. Área propuesta para el proyecto “PLANTA DE TRATAMIENTO DE AGUAS RESIDUALES PARA LA URBANIZACIÓN VISTA VOLCÁN” En el Corregimiento de Volcán, Distrito Tierras Altas, Provincia De Chiriquí, julio 2019.

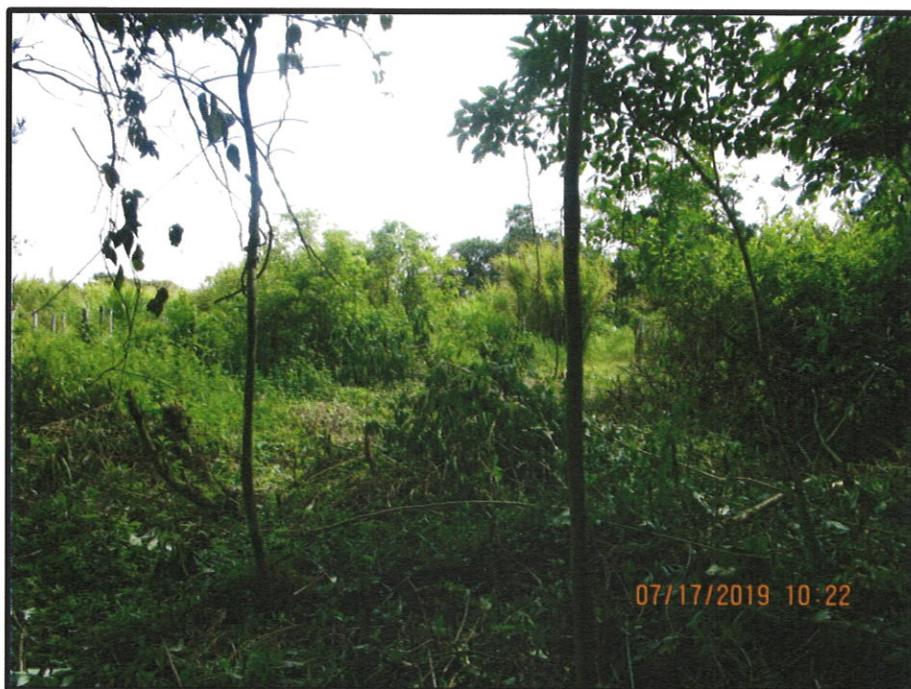
Figura 2. Área propuesta para el proyecto “PLANTA DE TRATAMIENTO DE AGUAS RESIDUALES PARA LA URBANIZACIÓN VISTA VOLCÁN” En el Corregimiento de Volcán, Distrito Tierras Altas, Provincia De Chiriquí, julio 2019.

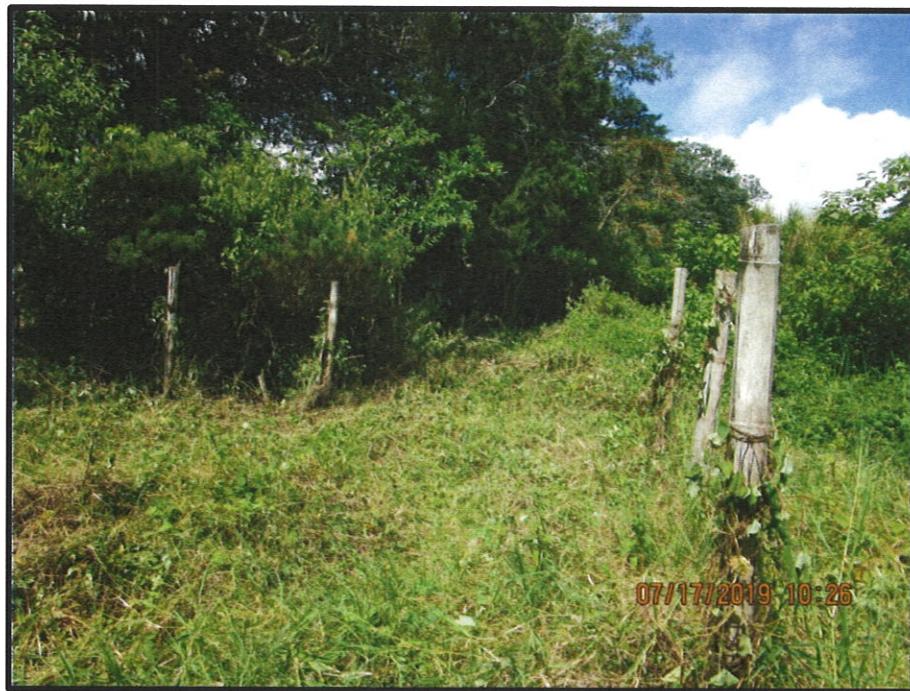
Figura 3. Área propuesta para el proyecto “PLANTA DE TRATAMIENTO DE AGUAS RESIDUALES PARA LA URBANIZACIÓN VISTA VOLCÁN” En el Corregimiento de Volcán, Distrito Tierras Altas, Provincia De Chiriquí, julio 2019.

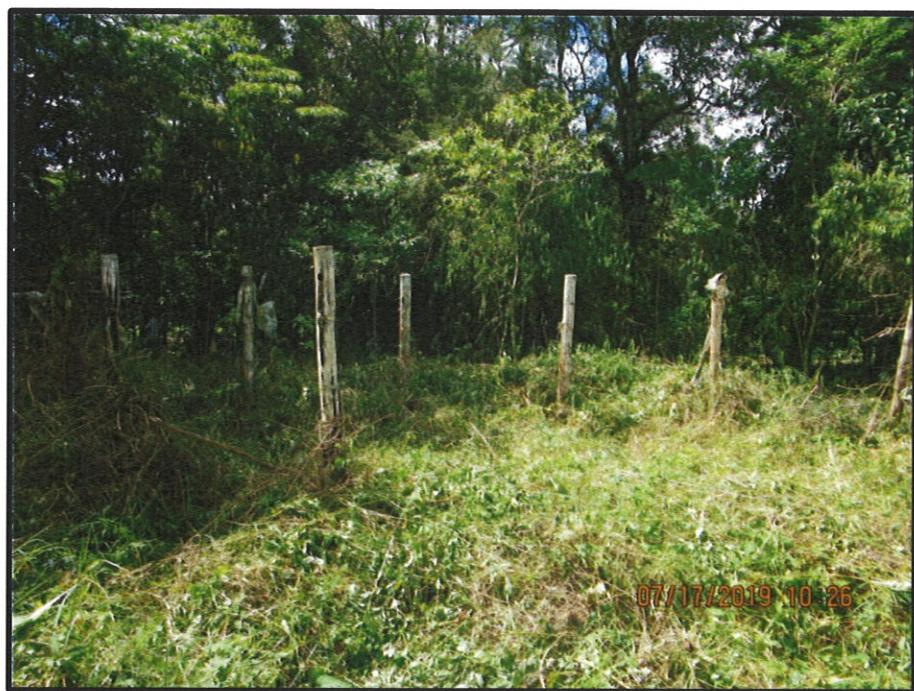
Figura 4. Área propuesta para el proyecto “PLANTA DE TRATAMIENTO DE AGUAS RESIDUALES PARA LA URBANIZACIÓN VISTA VOLCÁN” En el Corregimiento de Volcán, Distrito Tierras Altas, Provincia De Chiriquí, julio 2019.

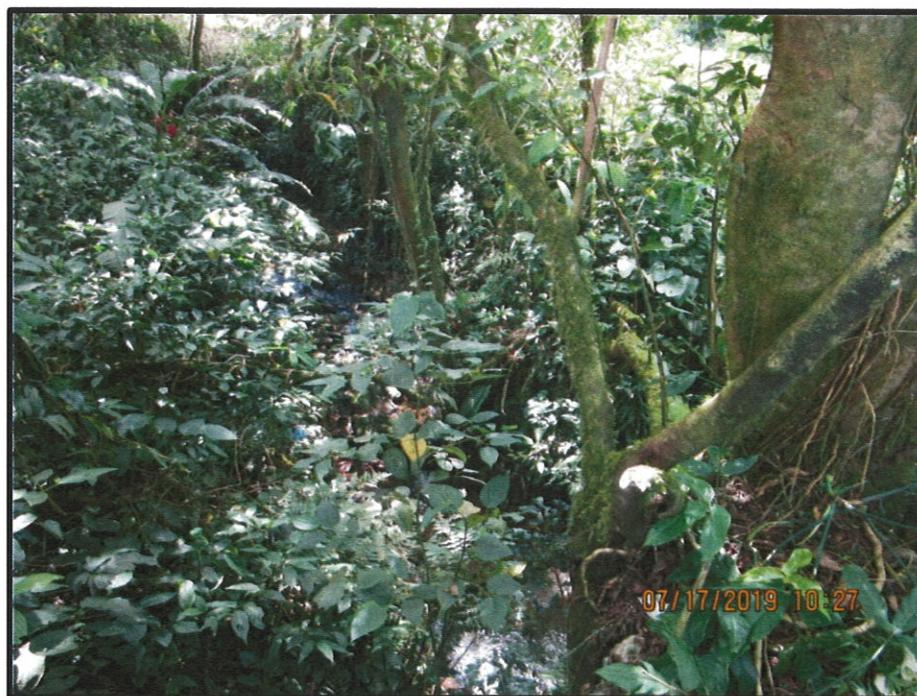
Figura 5. Sitio propuesto para la descarga de la **PLANTA DE TRATAMIENTO DE AGUAS RESIDUALES PARA LA URBANIZACIÓN VISTA VOLCÁN**, en el Corregimiento de Volcán, Distrito Tierras Altas, Provincia De Chiriquí, julio 2019.
