MINISTERIO DE AMBIENTE  
DIRECCIÓN REGIONAL DE CHIRIQUÍ  
SECCIÓN DE EVALUACION DE IMPACTO AMBIENTAL

INFORME TÉCNICO DE INSPECCIÓN

Gira de Inspección de Campo al sitio donde se desarrollara el EsIA Cat. I:  
“URBANIZACIÓN VISTA VOLCÁN”

Proyecto: Urbanización Vista Volcán

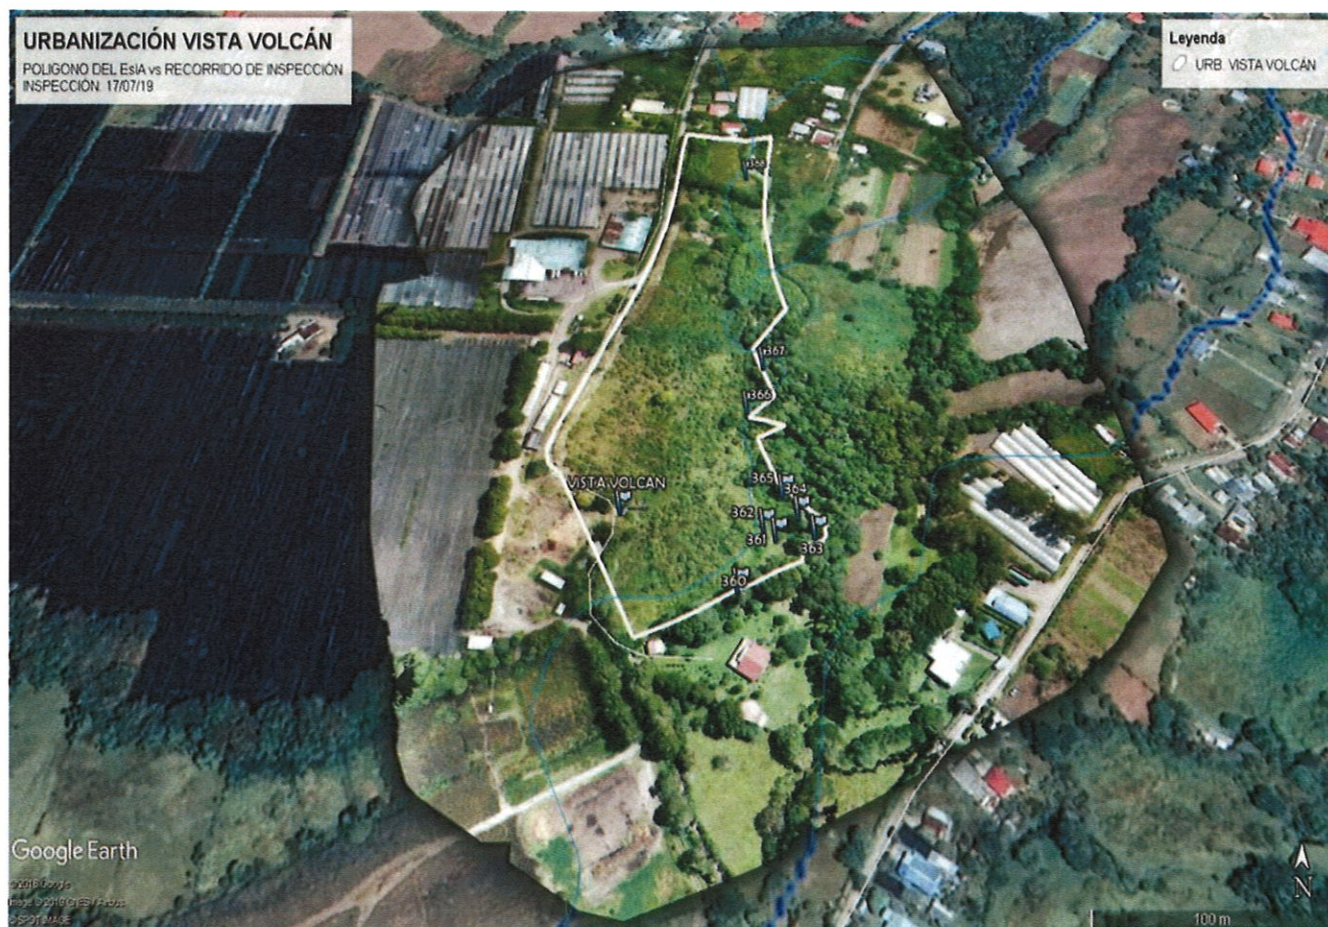
**Fig. 1.** Mapa del recorrido realizado en la inspección de campo del proyecto; en la línea de color blanco se observa el polígono al área propuesta para el desarrollo del proyecto y los puntos de diferentes colores muestran las coordenadas UTM tomadas en campo.

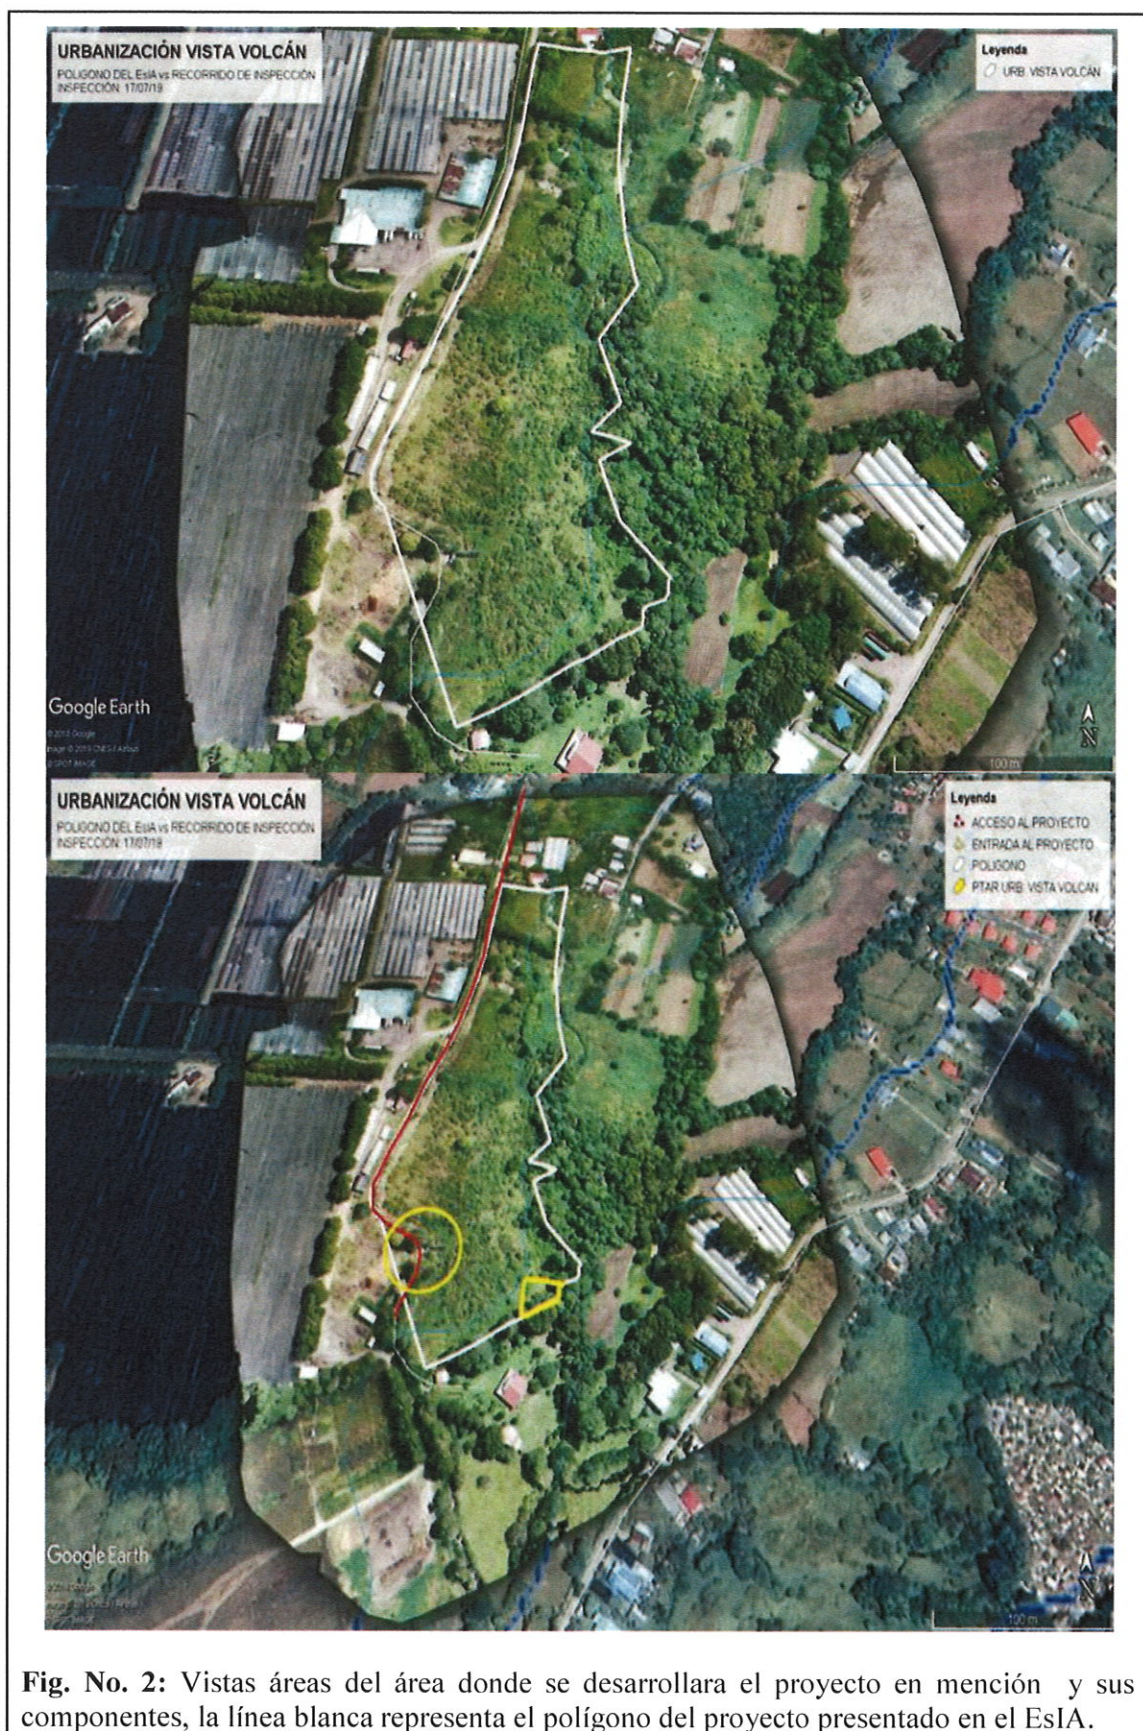
**Fig. No. 2:** Vistas áreas del área donde se desarrollara el proyecto en mención y sus componentes, la línea blanca representa el polígono del proyecto presentado en el EsIA.

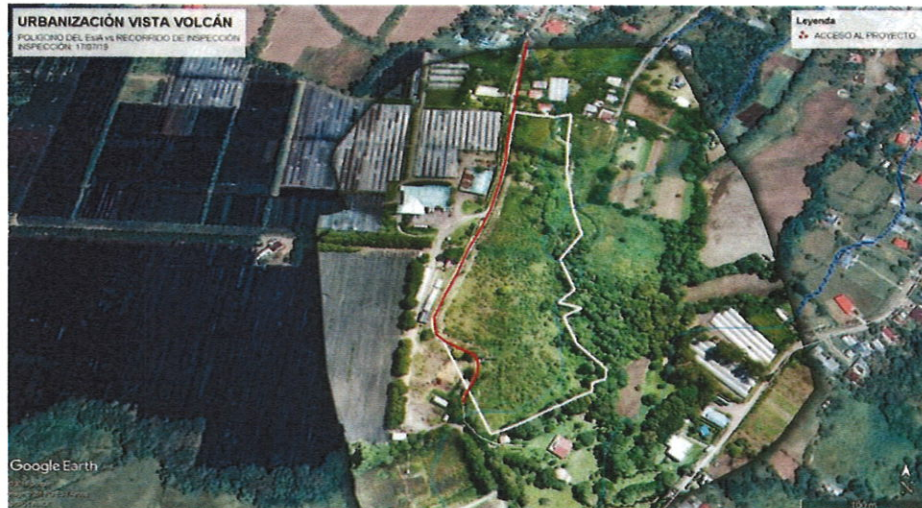
**Fig. No. 3:** Vistas áreas del acceso principal que será utilizado por el proyecto, la línea roja muestra parte del camino a utilizar para acceder.

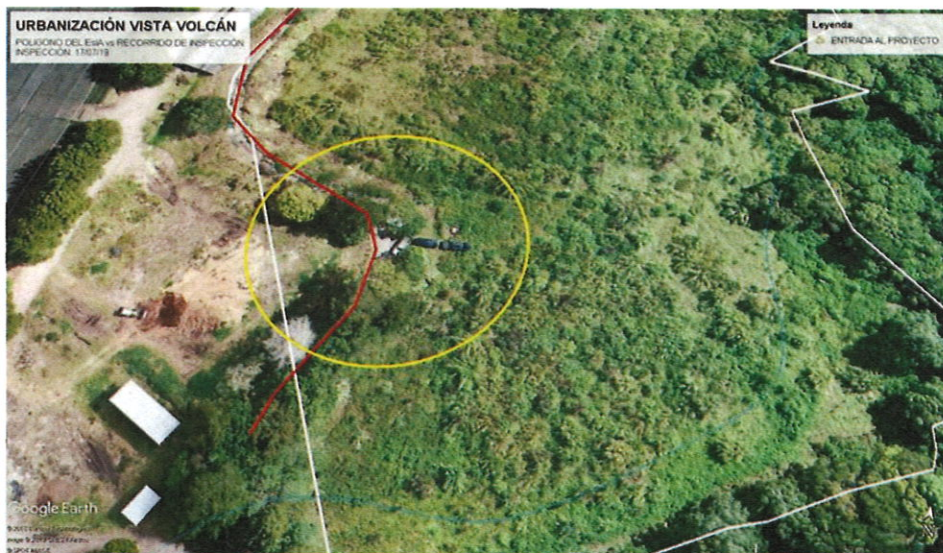
**Fig. No. 4:** Vistas áreas del area de acceso utilizada para realizar el recorrido durante la inspeccion al proyecto.

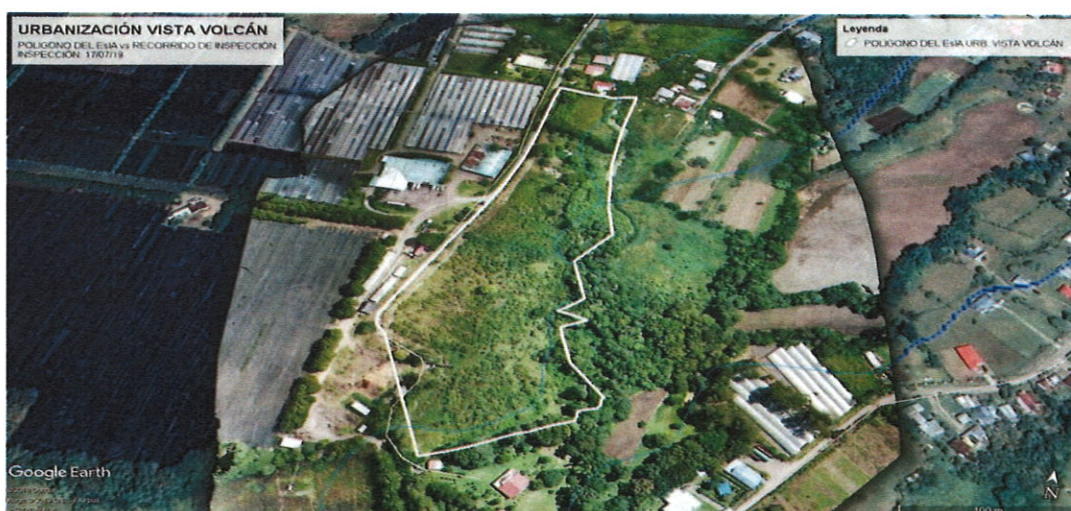
**Observación 4:** Colindante con el proyecto se pudo observar infraestructuras (residencias),

**Fig. No. 5:** Infraestructuras cercanas al área donde se desarrollara el proyecto

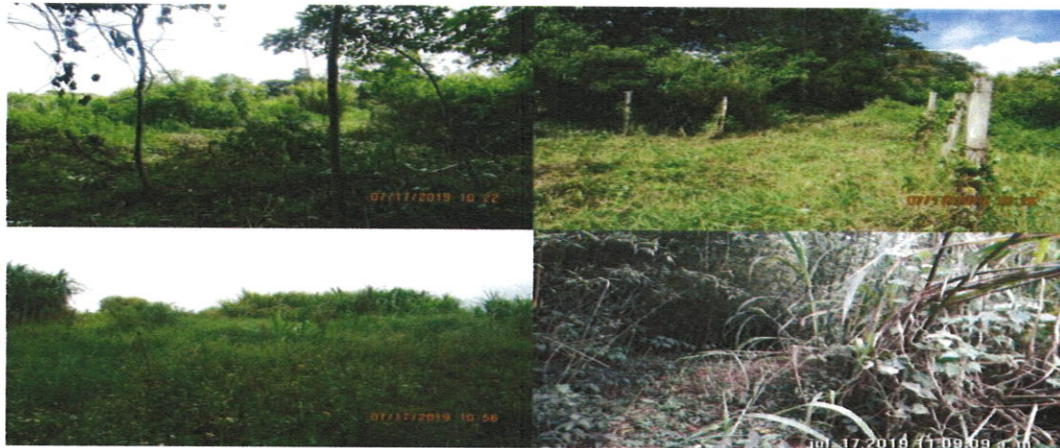
**Observación 3:** En cuanto a la vegetación existente, en el área donde se desarrollara el proyecto, se observó vegetación arbórea predominante en los márgenes de la fuente hídrica, seguida de rastrojo y gramíneas en menor proporción,

**Fig. No. 6:** Vistas de la vegetación existente en el área donde se desarrollara el proyecto

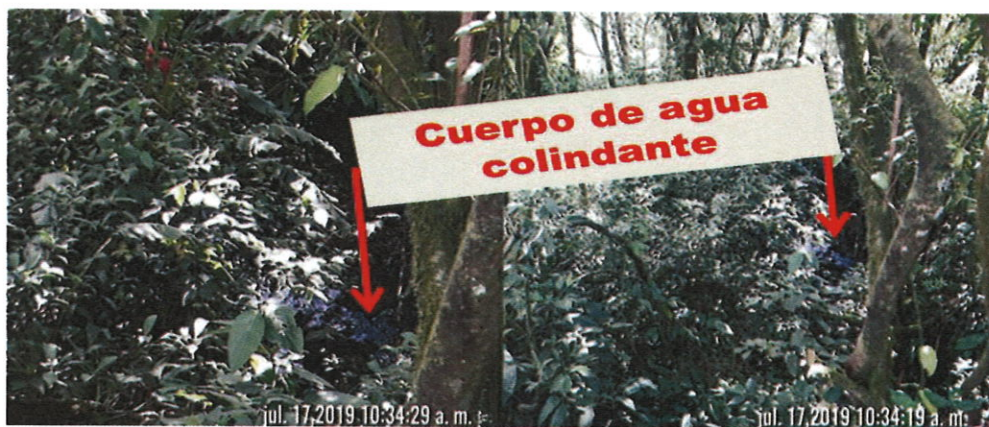
**Observación 2:** Durante la inspección se pudo observar que colindante a las fincas donde se desarrollara el proyecto, se encuentra una fuente de agua, sobre la cual se nos informó que no se realizaran trabajos de obra en cauce, ni se realizaran trabajos sobre la misma,

**Fig. No. 7:** Cuerpo de agua colindante al proyecto
