**INFORME DE SEGUIMIENTO IMPLEMENTACIÓN DE LAS MEDIDAS DE PREVENCIÓN Y
MITIGACION, DE ACUERDO A LO SEÑALADO EN EL PLAN DE MANEJO AMBIENTAL Y EL PLAN
DE RESOLUCION APROBATORIA DRPM-IA-278-2015**

**PROYECTO
“PARQUE URRACA”
CORREGIMIENTO DE BELLA VISTA, DISTRITO DE PANAMÁ**

**PREPARADO PARA:
PARQUE MAR DEVELOPMENT, S.A.**

**PREPARADO POR:
PANAMA ENVIRONMENTAL SERVICES, S.A.
REG. NO. 089-99 /
DINAPROCA EAA NO.001-2004/2018**

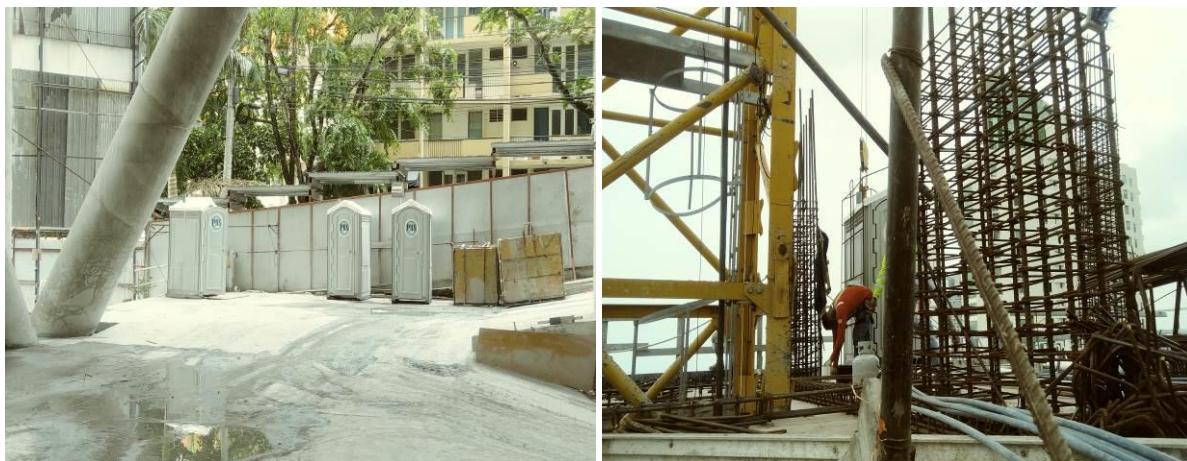
Foto 1. Letrinas portátiles en el proyecto

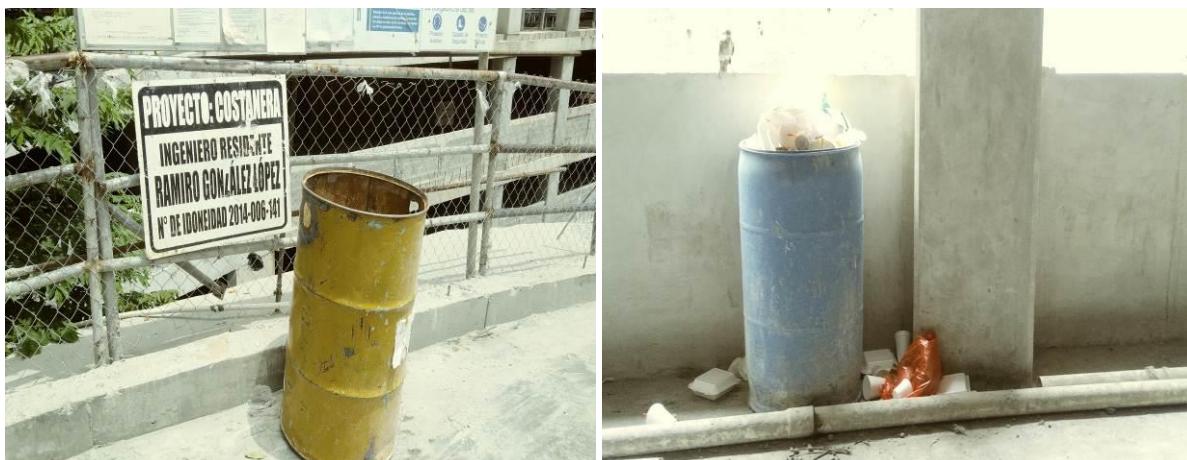
Fotos 3 y 4. Recipientes para el almacenamiento de los desechos.

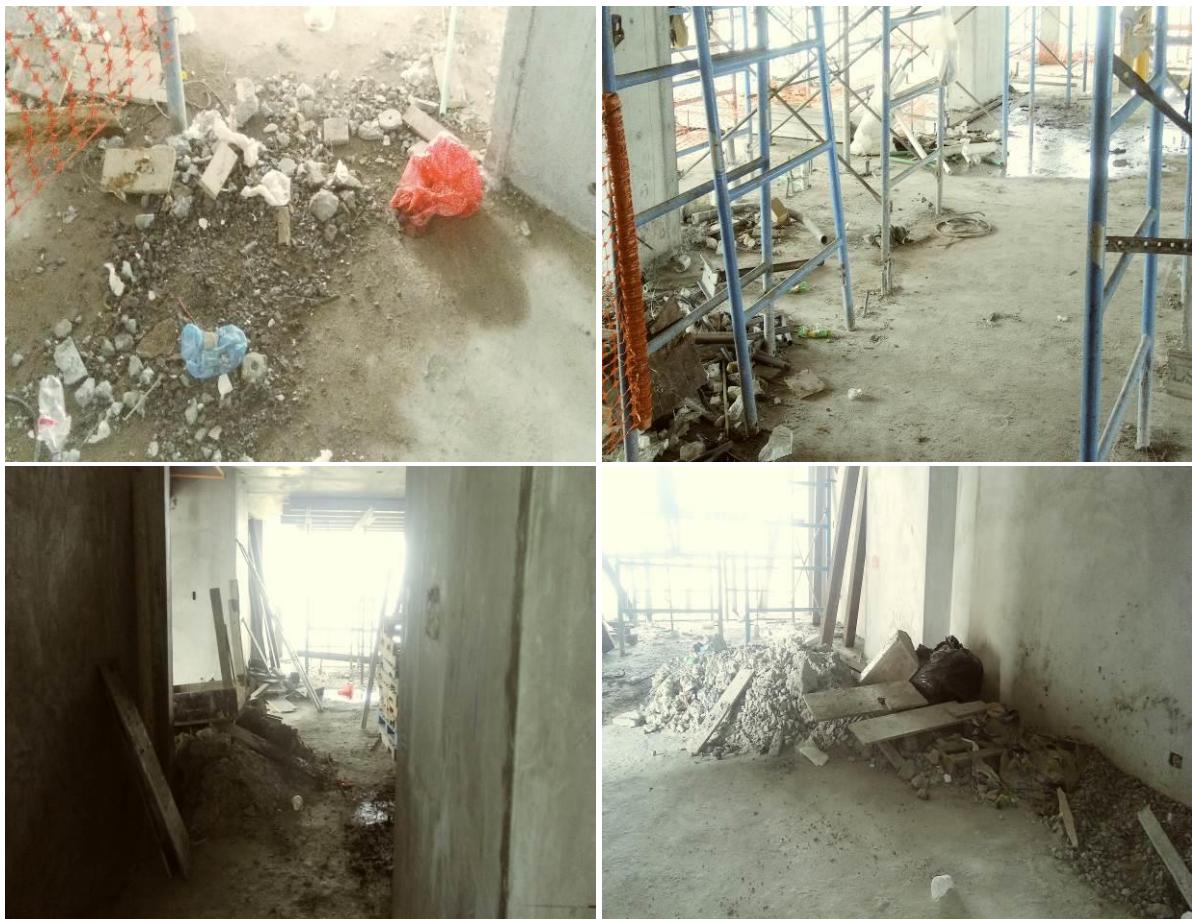
Foto 5 a 8. Desechos comunes y de construcción disperso por la obra.

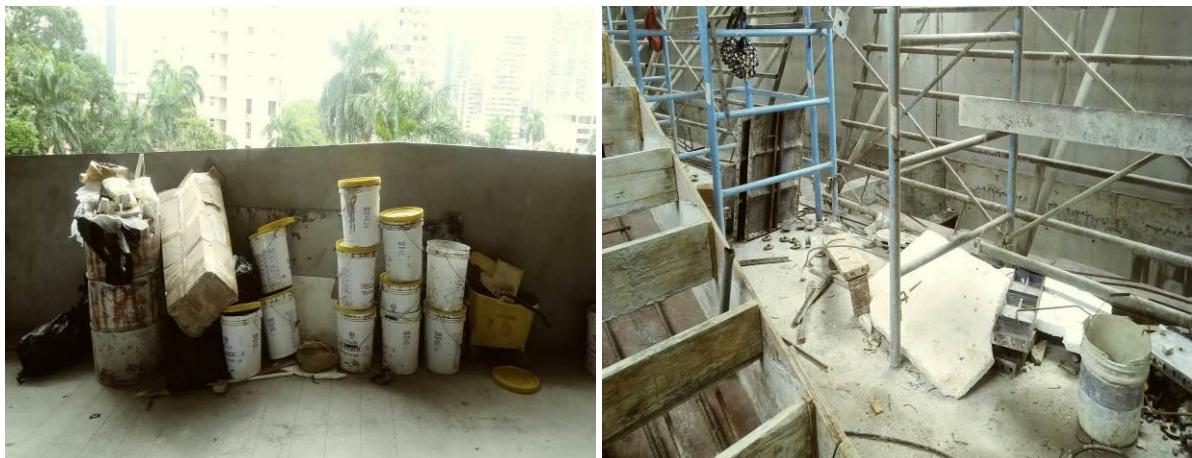
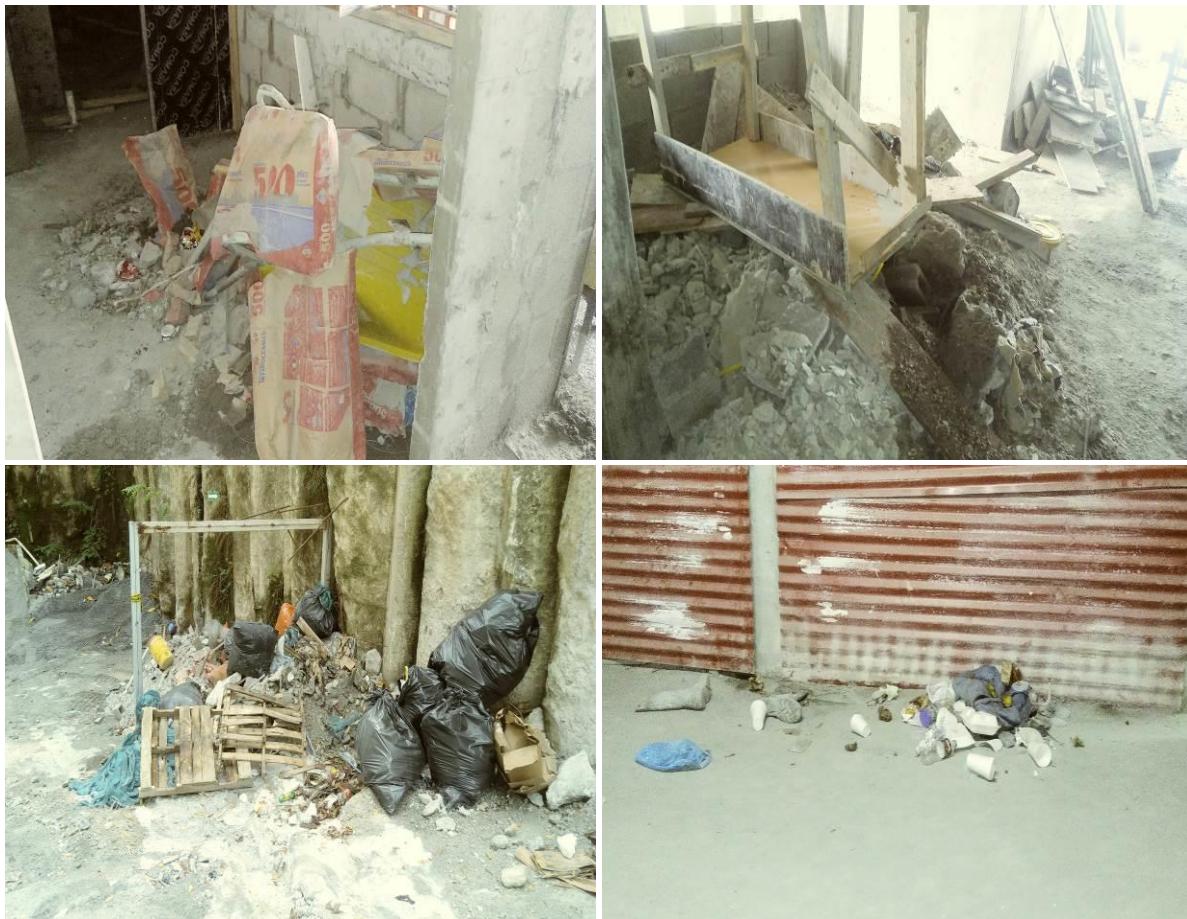
Fotos 9 a 14. Desechos dispuestos inadecuadamente en la obra.

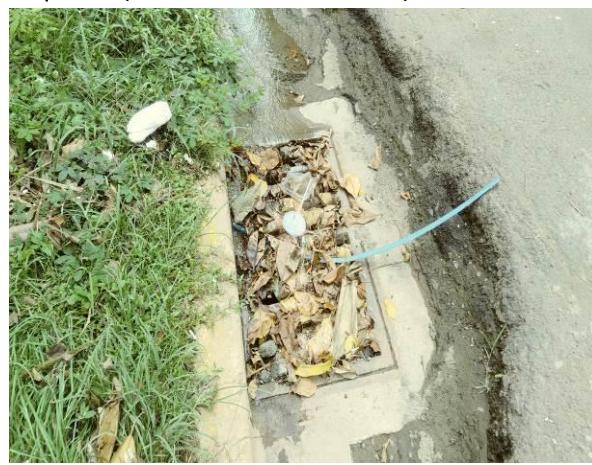
Medida de Mitigación	Cumple	No Cumple	No Aplica	Porcentaje de Ejecución				Observación
				25%	50%	75%	100 %	
								<p>La empresa Premium Bath Services, realiza la recolección y tratamiento de los residuos fisiológicos (Ver anexo 3.1).</p> <p>Las aguas terrosas producto de las lluvias, nivel freático y lavado de llantas de los camiones; descargan al alcantarillado pluvial, el cual cuenta con trampa anti-sedimentos.</p> <p>Se observó desechos constructivos dispersos en la obra.</p>
14	Prohibir el vertimiento de aguas oleaginosas u otro producto a conductos de desagüe o alcantarillados. (C) y (O).	X					X	<p>La promotora no permite vertimientos de grasas u otros productos en los alcantarillados.</p> <p>Los aceites usados son retirados del proyecto por las empresas que realizan mantenimientos la maquinaria.</p>
Generación de efluentes líquidos								
15	Ubicar barreras que impidan el deslizamiento de materiales líquidos (producto o similares) semilíquidos (chorreado de concreto) dentro de los canales pluviales. (C) y (O)		X					<p>En los canales pluviales externos próximos al proyecto, no se observaron trampas para retener sedimentos, adicional se encontró obstruida (Ver Foto 15).</p>

Foto 15. Drenaje pluvial obstruido.

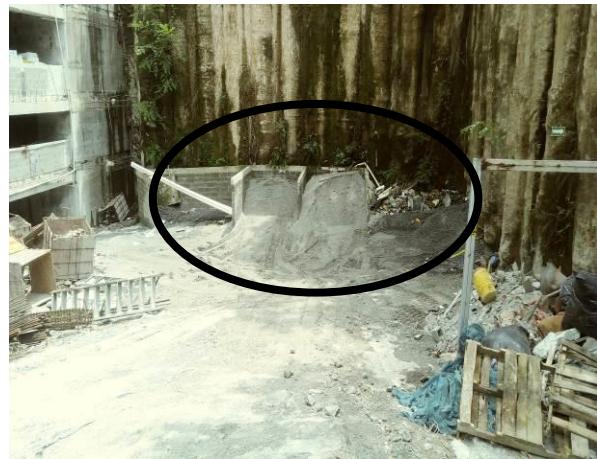
Foto16. Material granular sin lona.

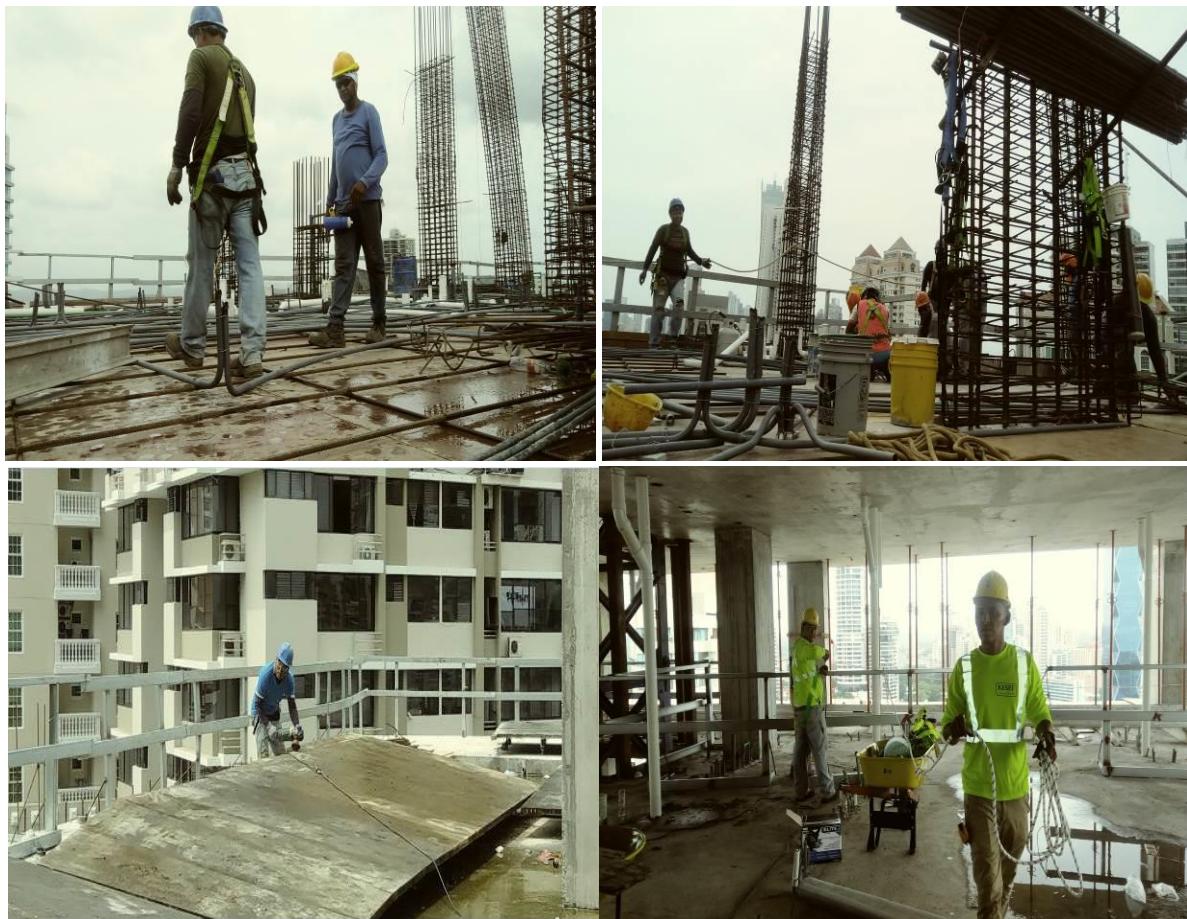
Fotos 17 a 20. Personal haciendo uso del equipo de protección personal.

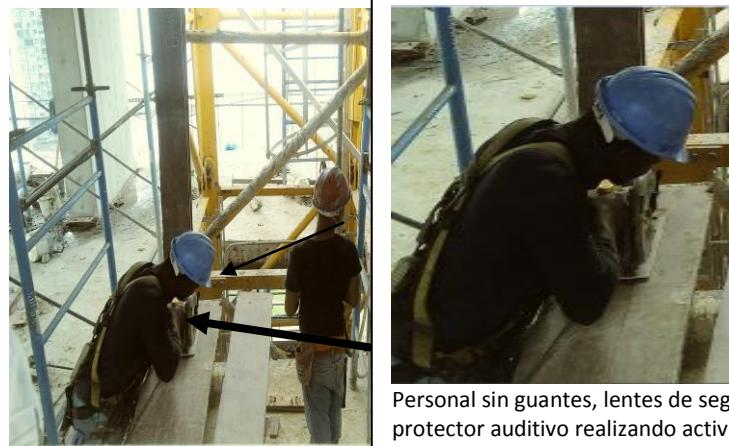
Personal sin guantes, lentes de seguridad, protector auditivo realizando actividades

Foto 21. Personal sin uso de equipo correcto de EPP de acuerdo a la actividad.

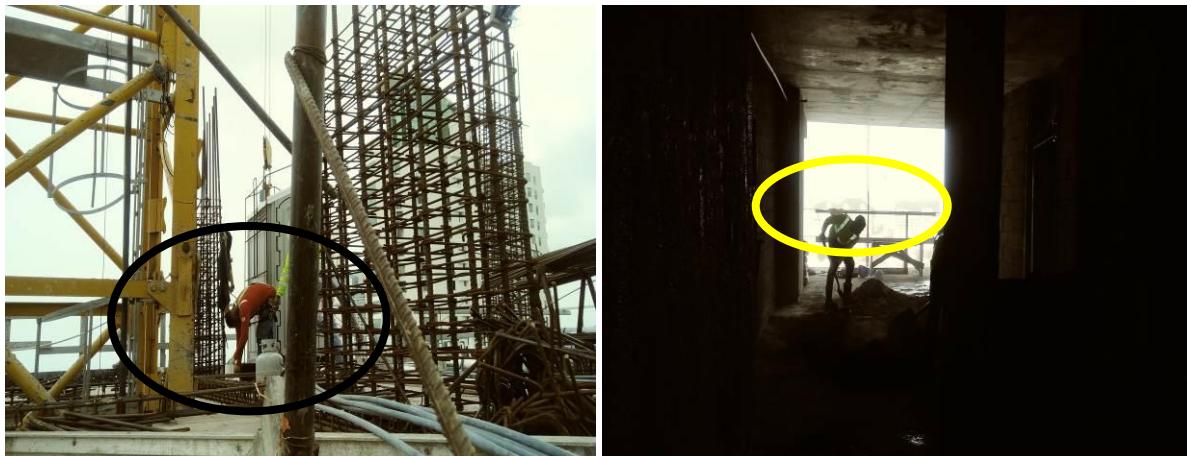
Fotos 22 y 23. Trabajadores sin casco.

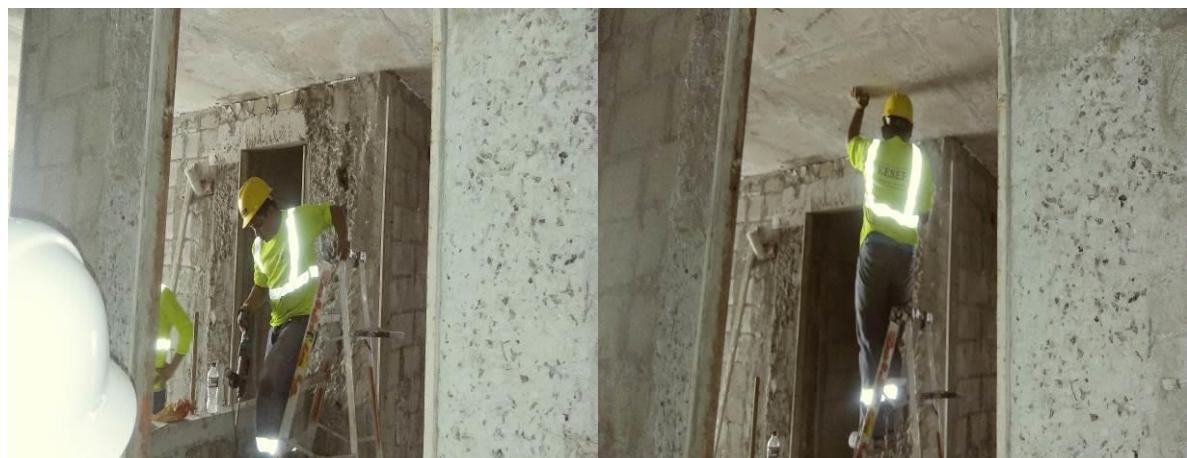
Fotos 24 y 25. Personal sin guantes, mascarilla, lentes y protectores auditivos.

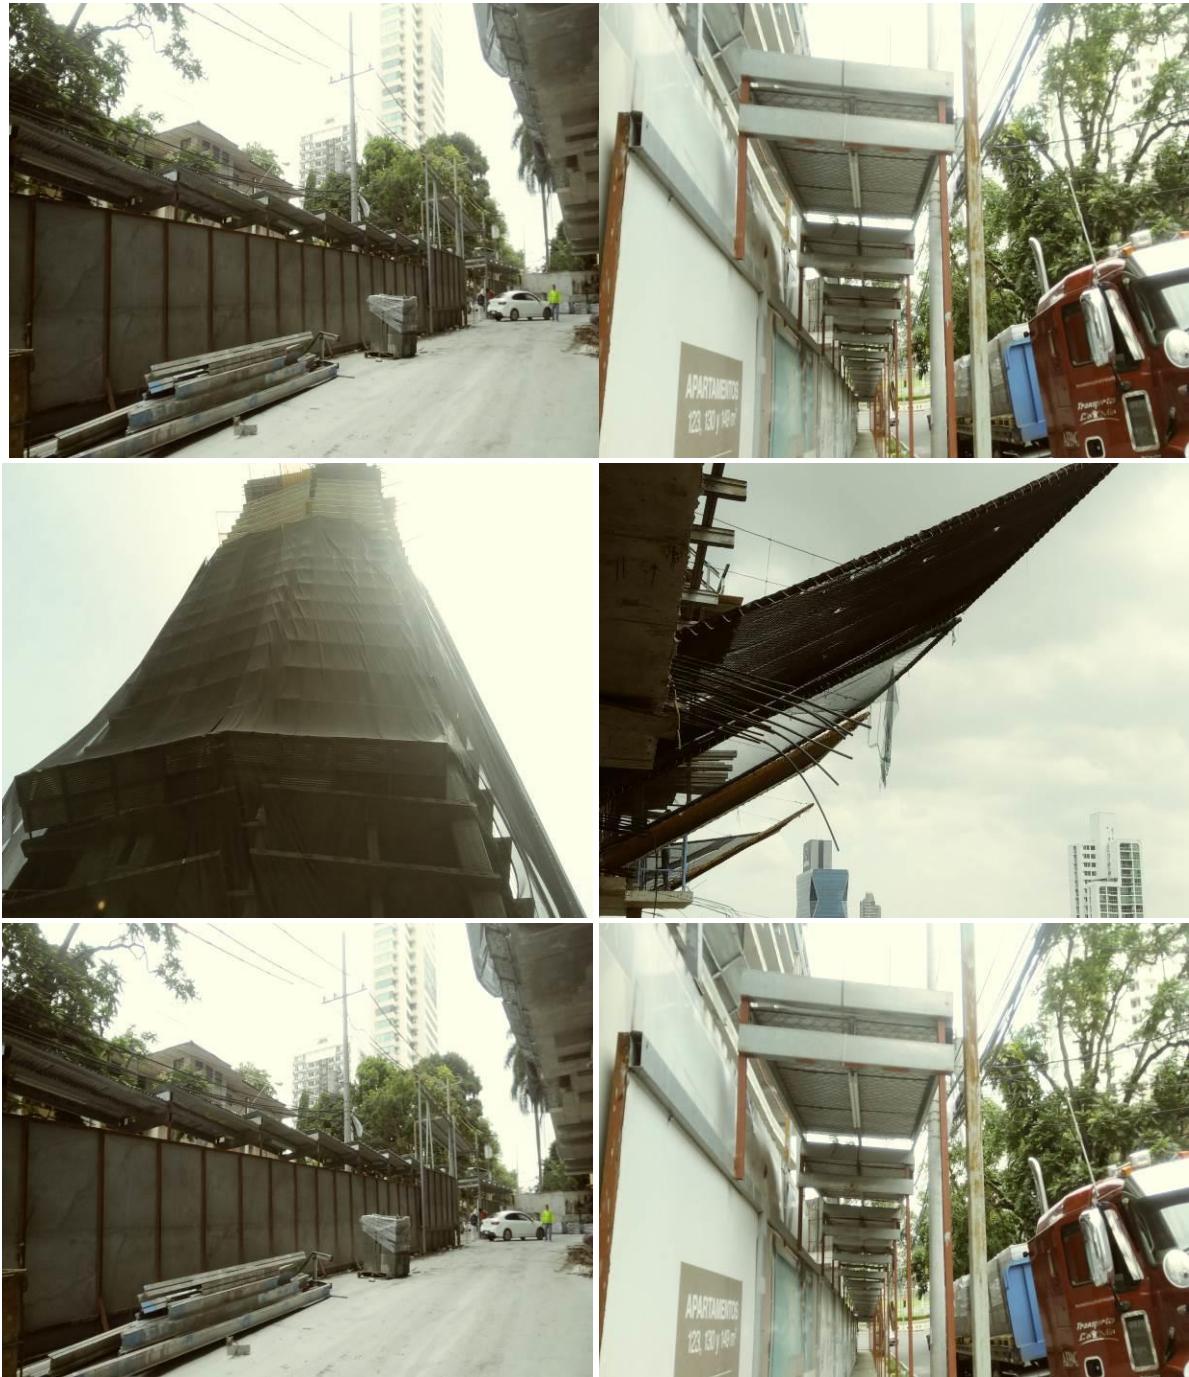
Foto 36 a 41. Cerca perimetral, mallas, mamparas y marquesina.

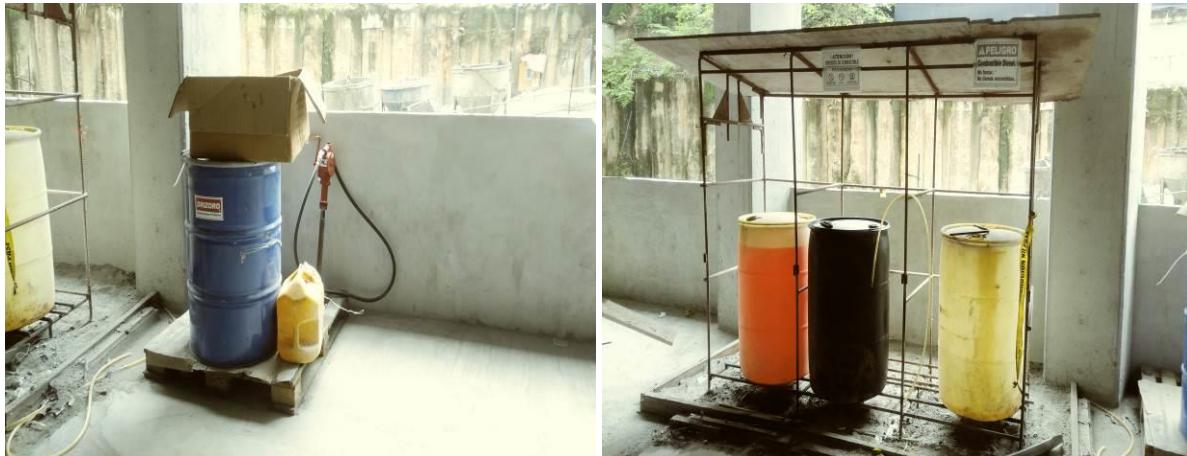
Fotos 42 y 43. Almacenamiento de hidrocarburos.

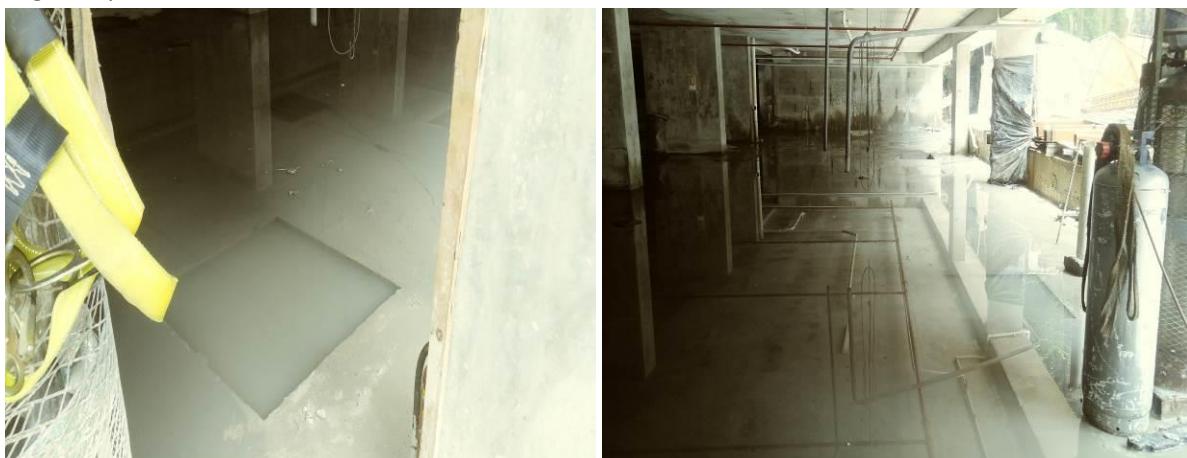
Fotos 44 y 45. Área de sótano con acumulación de agua.

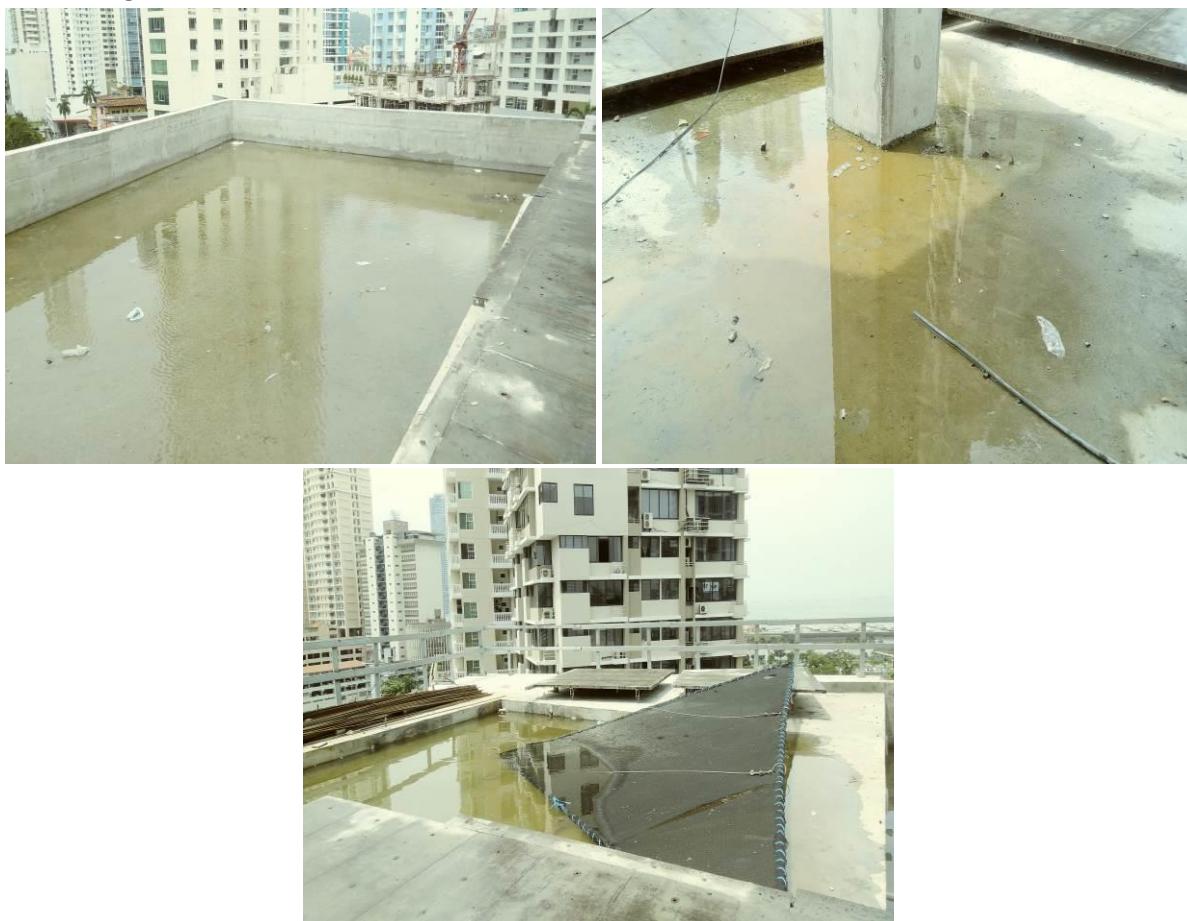
Fotos 43, 44 y 45. Acumulación de agua en el área social.

Drenar el agua acumulada en el área social.

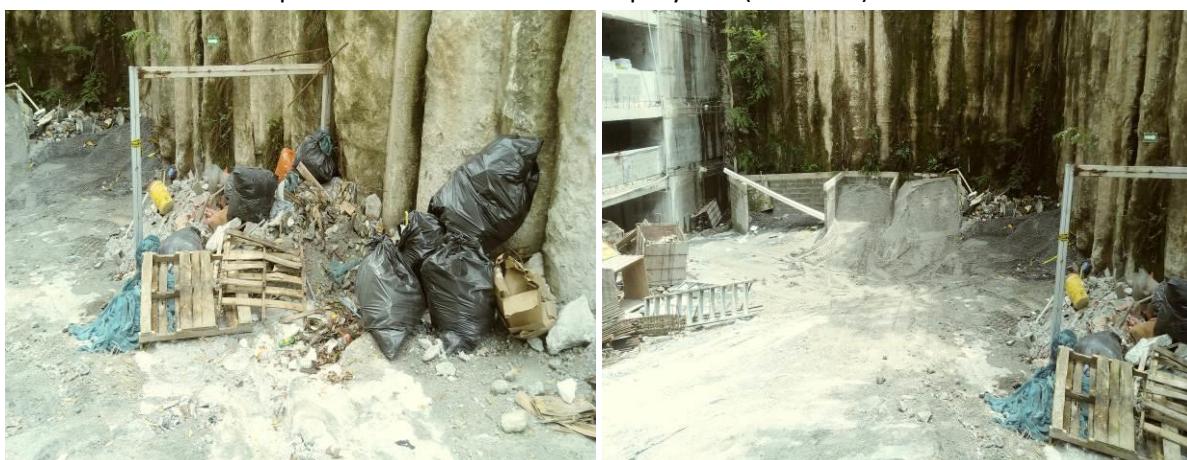
Fotos 46 y 47. Acumulación de desechos.

Retirar los desechos acopiados en el área externa del proyecto (Ver fotos).
