**Ministerio de Ambiente
Sección de Evaluación de Impacto Ambiental
Los Santos**

**Informe Técnico
Gira de Inspección de Campo al sitio donde se desarrollaría el EsIA Cat. I.
“LOS VILLAS 2 RESIDENCIAL.”**

Propósito:	Verificar en campo el área propuesta para el desarrollo del proyecto LOS VILLAS 2 RESIDENCIAL.
Promotor:	LOS VILLAS, S.A.
Ubicación:	Provincia de Los Santos, distrito de Los Santos, corregimiento de La Villa.
Fecha de inspección:	30 de julio de 2019.
Fecha del Informe:	30 de julio de 2019.
Participantes:	Israel Vergara M: Evaluador de Proyectos Juan Vega: Jefe encargado de Evaluación de Impacto Ambiental.

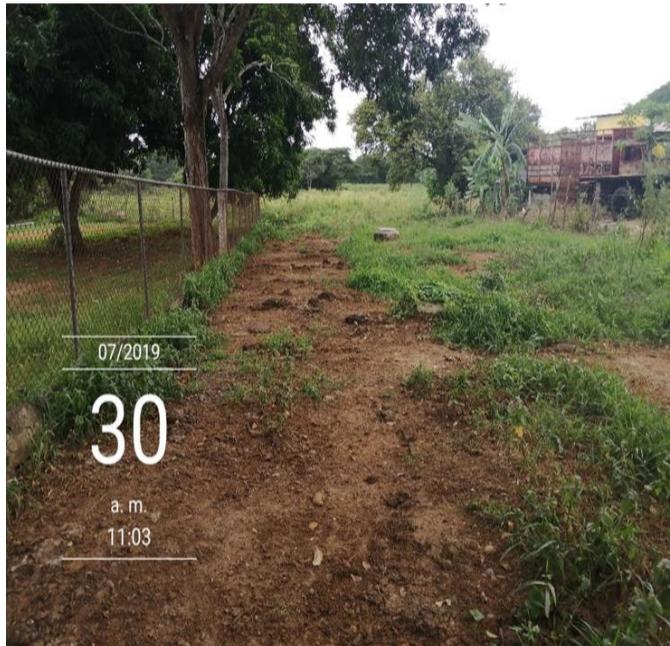
- El proyecto se ubica en el corregimiento de La Villa de Los Santos, en el área destinada a la realización de la obra, se encuentran arboles dispersos en el terreno, la mayoría del terreno esta cubierto de pastizales, no se presentan fuentes hídricas dentro de la finca donde se prevé realizar el proyecto. La fuente hídrica más cercana es el Río La Villa aproximadamente a 350 mts de la realización del proyecto. La topografía del terreno es plana. (foto 1).

Foto 1 y 2: entrada del proyecto y vegetación del área de influencia directa.

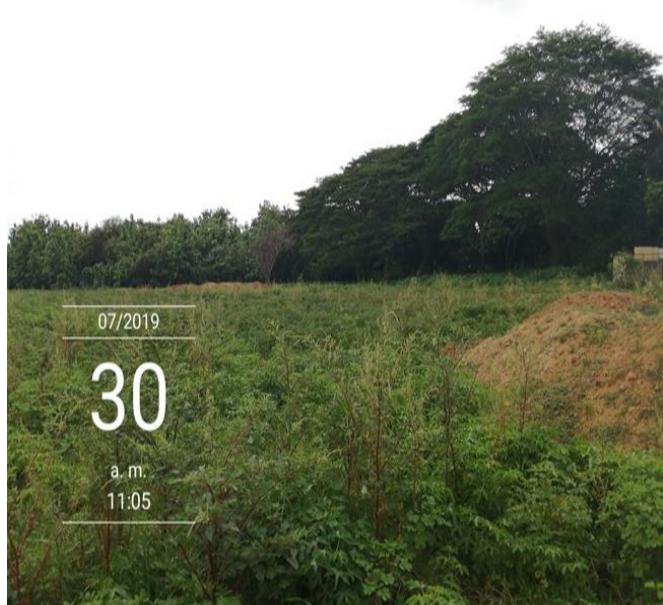
- El área de la finca donde se realizará el proyecto ya cuenta con una red de alcantarillados sanitarios establecida por el Instituto de Acueductos y Alcantarillados Nacionales, en el cual el promotor indica en el EsIA que el tratamiento de las aguas residuales de las residencias, será interconectado al sistema de alcantarillado existente. También ha sido intervenida para la construcción de drenajes pluviales. (foto 2).

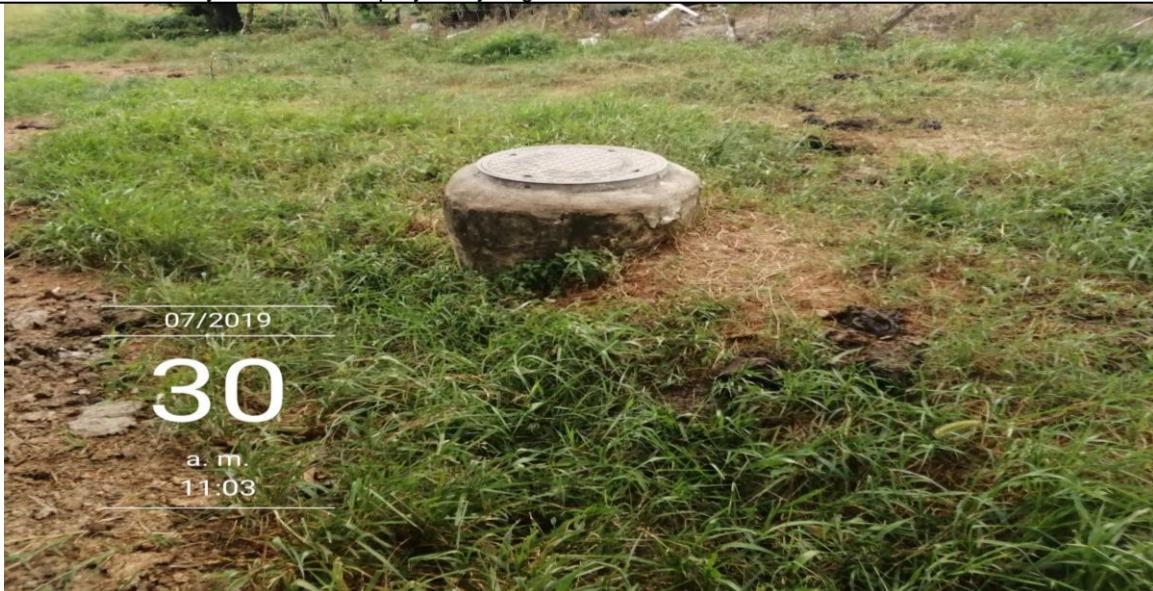
- El uso del suelo se observa que fue utilizado como fines de ganadería. En estos momentos el terreno no se realiza ninguna actividad. Los límites del área de influencia son zonas residenciales y locales comerciales. (foto 3).

Foto 3. Topografía del terreno
