MINISTERIO DE AMBIENTE
DIRECCIÓN REGIONAL DE HERRERA

FORMATO EIA-FEA-007
INFORME TÉCNICO DE INSPECCIÓN AL SITIO DE DESARROLLO DEL PROYECTO

Proyecto:	RESIDENCIAL ARRUE		
Categoría:	I		
Promotor:	JORGE AUGUSTO ARRUE MARTIZ		
Representante Legal:	N/A		
Ubicación:	Corregimiento de San Juan Bautista, Distrito de Chitré, provincia de Herrera.		
Expediente No.:	DRHE-I-F-10-2019		
Fecha de la inspección:	30 de julio de 2019		
Fecha del Informe:	30 de julio de 2019		
Participantes:	Nombre	Cargo	Institución
	Yuria Benítez	Evaluadora de Estudio de Impacto Ambiental	MiAmbiente - Herrera
	Aritzel Fernández	Evaluadora de Estudio de Impacto Ambiental	MiAmbiente - Herrera
	Francisco Cortés	Evaluador de Estudio de Impacto Ambiental	MiAmbiente - Herrera
	Guillermo Nicholson	Departamento de Forestal	MiAmbiente - Herrera
	Jorge Augusto Arrue	Promotor del proyecto Residencial Arrue	N/A

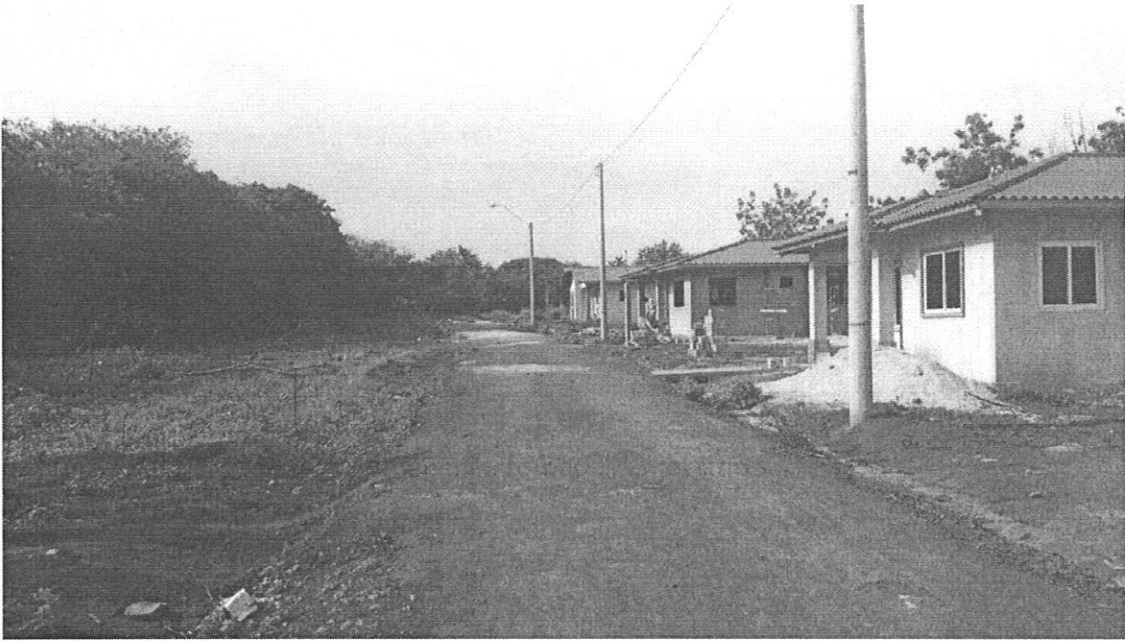
Coordenada de ubicación UTM (WGS-84):	Imágenes tomadas en el sitio.
<p>565028 E 880284 N</p>

<p>Fig. No.1: Vista de la topografía del terreno, relativamente plana. Se observaron que existen 5 residencias en etapa de construcción.</p>
<p>565045 E 880280 N</p>

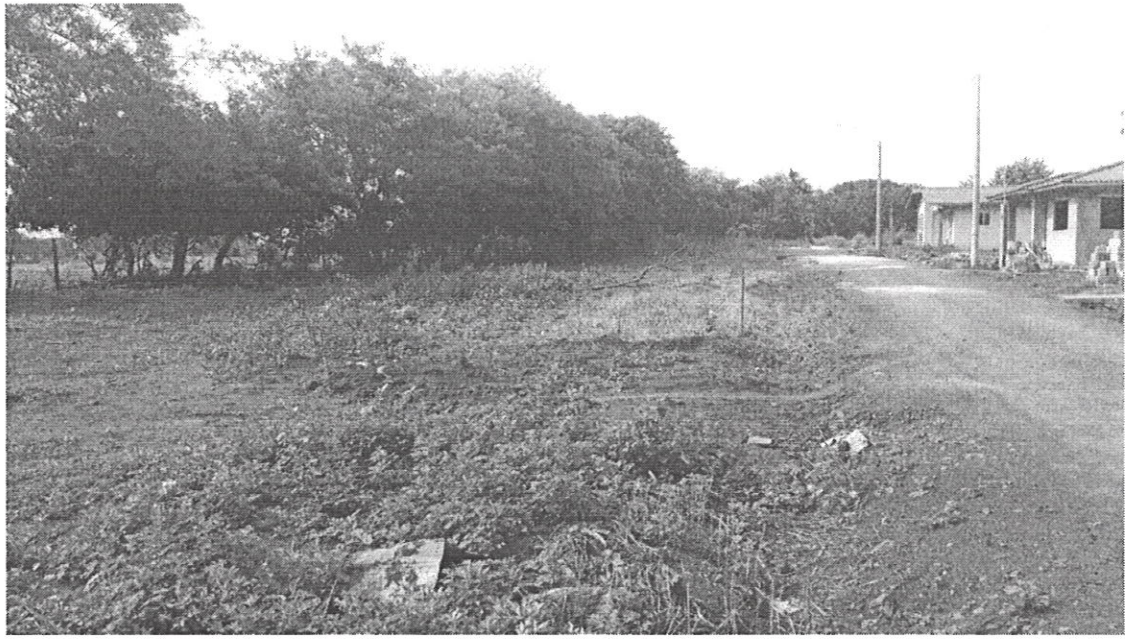
<p>Fig. No. 2: Se observó que parte de los inmuebles presentan suelo cubierto de gramíneas, los árboles observados son sólo los localizados en las cerca viva.</p>

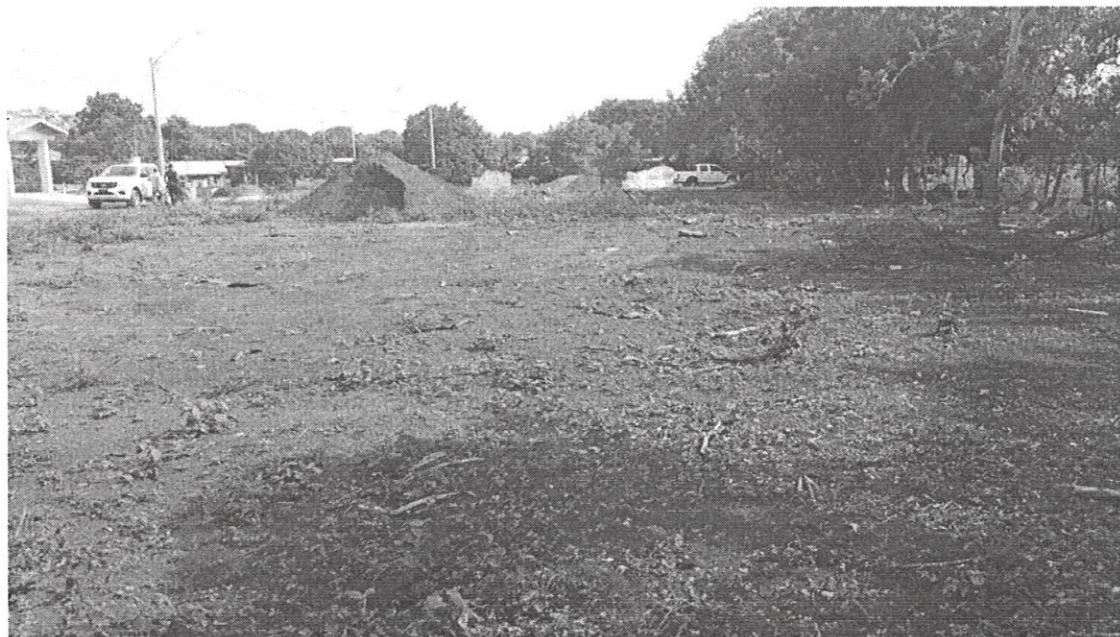
565037 E
880254 N

Fig. No. 3: Área de los inmuebles que aún no han sido intervenidos, se observa escasa cobertura vegetal y los árboles existentes son los localizados en la cerca perimetral.
