INFORME TÉCNICO DE INSPECCIÓN AL SITIO DE DESARROLLO DEL PROYECTO

Proyecto:	LAGO PARA COSECHA DE AGUA		
Categoría:	I		
Promotor:	RICARDO LIU LAU		
Representante Legal:	N/A		
Ubicación:	Corregimiento de La Arena, Distrito de Chitré, provincia de Herrera.		
Expediente No.:	DRHE-I-F-6-2019		
Fecha de la inspección:	04 de Julio de 2019		
Fecha del Informe:	16 de Julio de 2019		
Participante:	Nombre	Cargo	Institución
	Francisco Cortés	Evaluador de Estudio de Impacto Ambiental	MiAmbiente - Herrera
	Ricardo Liu Lau	Promotor del EsIA

Informe Técnico de Inspección Campo del proyecto "LAGO PARA COSECHA DE AGUA".

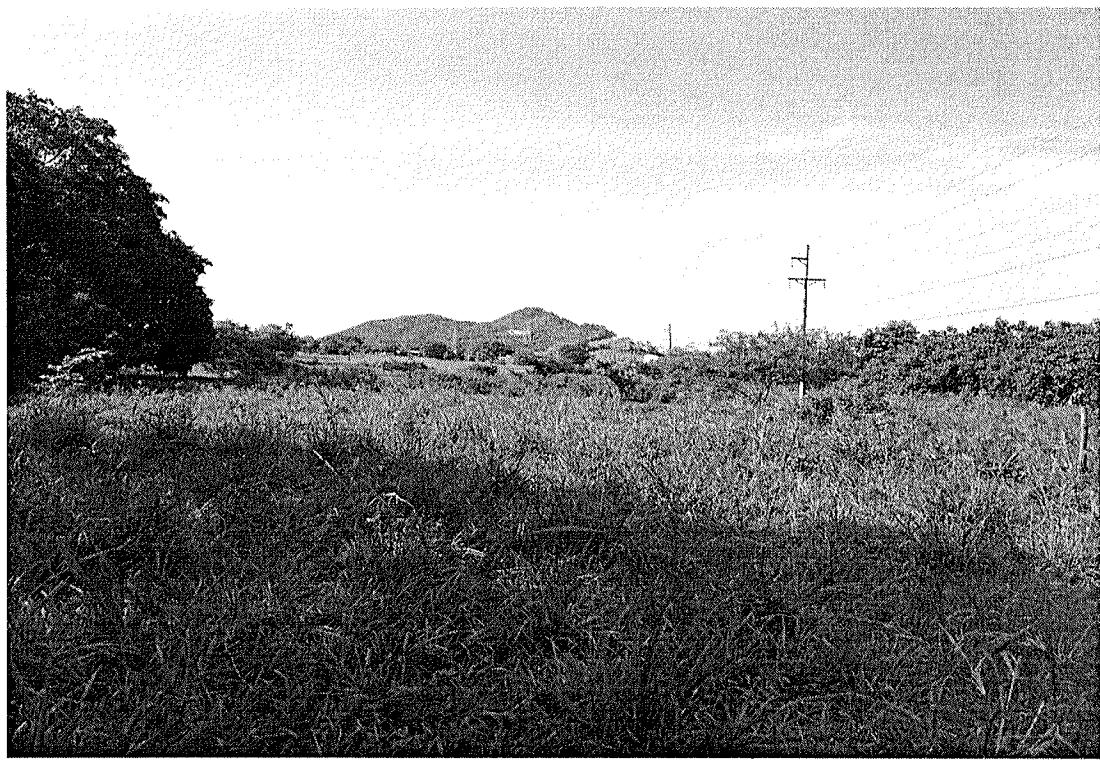
555500 E
881627 N

Fig. No. 2. Área donde se pretende construir el relleno, se observa pastos, malezas y algunos árboles. Esta área es colindante a la vía

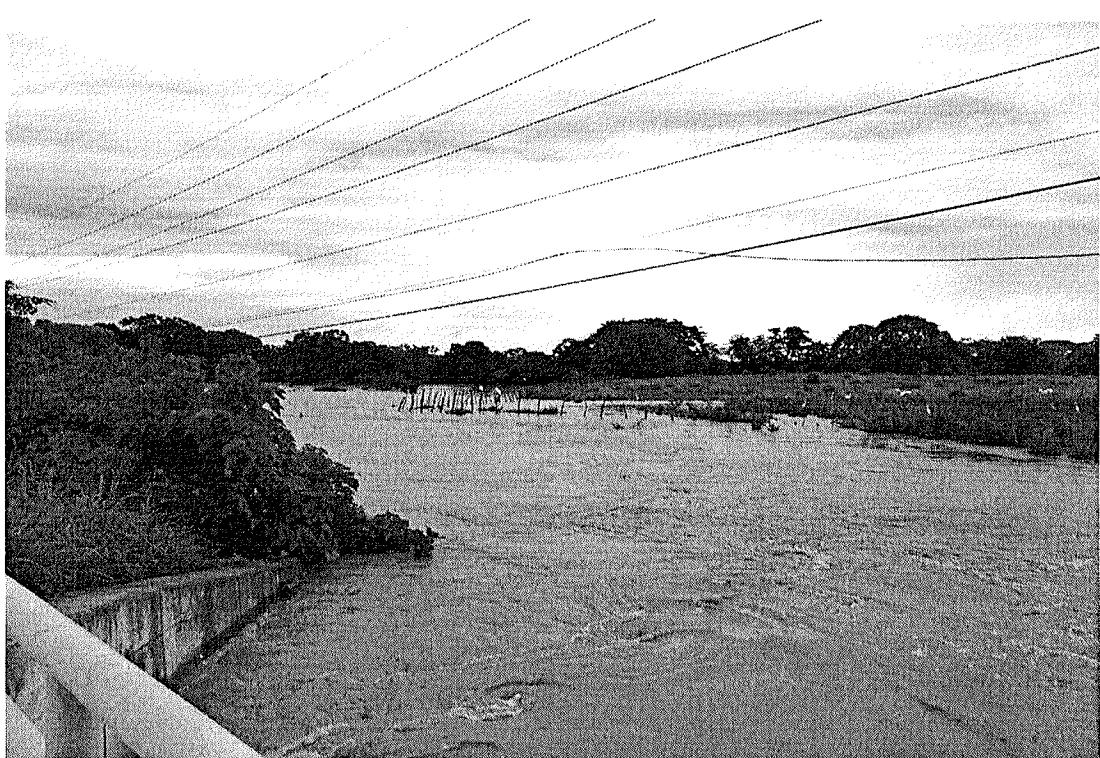
881417 N
555560 E

Fig. No. 3. El día 16 de Julio de 2019, se llegó al área donde se observó finca que se pretende utilizar para relleno inundada producto de las fuertes lluvias registradas.

- Debido a que el área donde se pretende desarrollar el proyecto es inundable, dada la cercanía del mismo al Rio Parita, al igual que el mismo afecta el **criterio 2 (dos)** de Protección Ambiental en sus **acápitulos b, s y t**, El Estudio de Impacto Ambiental será **Recategorizado**,

- Recategorizar el Estudio de Impacto Ambiental del proyecto denominado **LAGO PARA COSECHA DE AGUA**
