Séptimo Informe de Seguimiento sobre la Implementación de las Medidas de Prevención y Mitigación

Proyecto “Línea 2 del Metro de Panamá”

No. de Informe	7
Período de Evaluación	Octubre, 2018 - Marzo, 2019
Fecha de Emisión	Junio, 2019

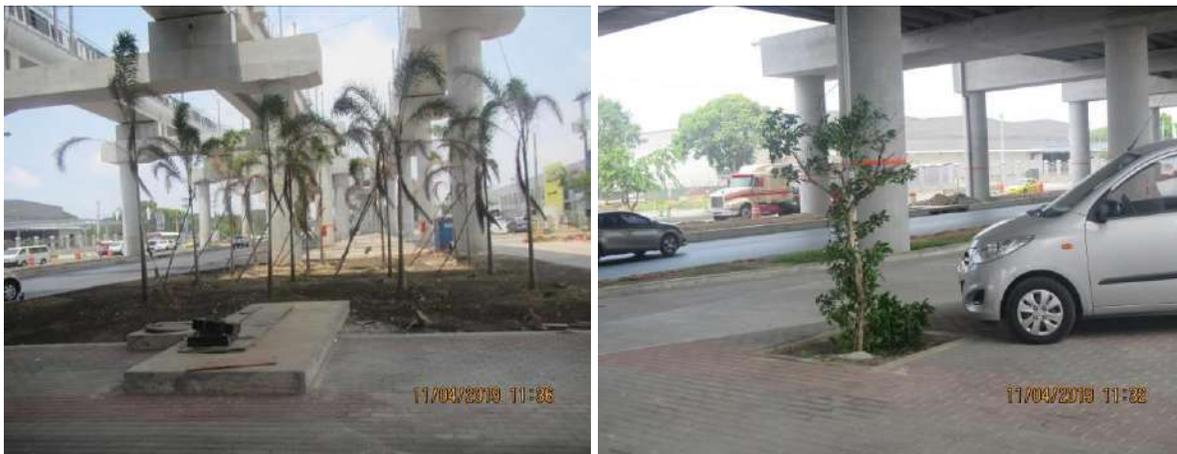
Imágenes 1 y 2. Arborización en el área de la Estación Corredor Sur

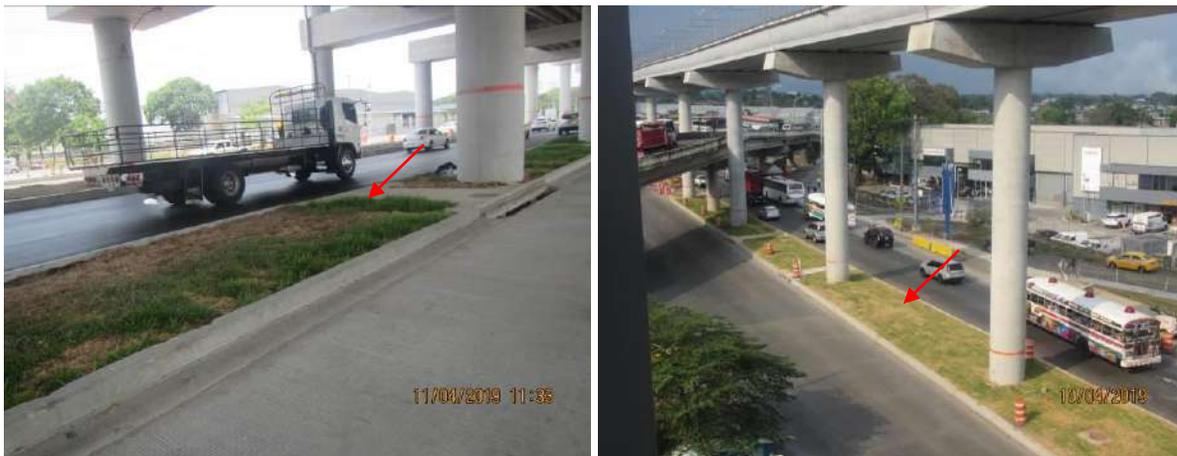
Imágenes 4 y 5. Vista del engramado en distintos tramos del proyecto

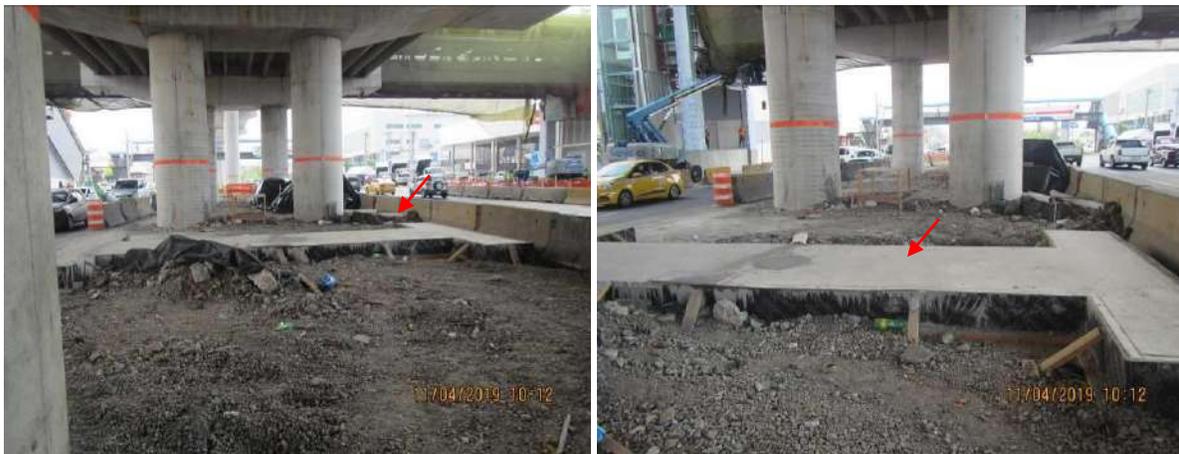
Imágenes 35 y 36. Vista de la construcción de conexiones pluviales

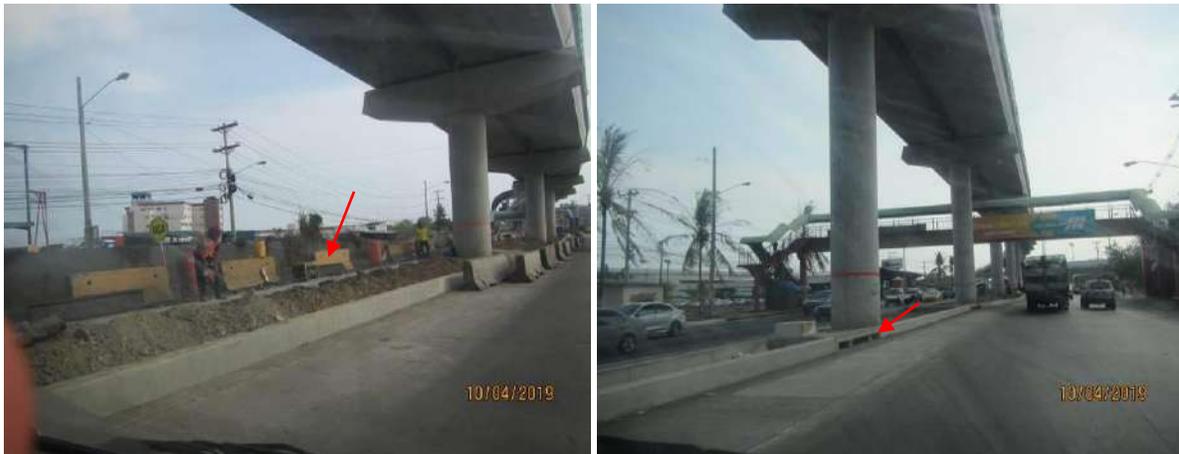
Imágenes 37 y 38. Vista de las construcciones de cunetas

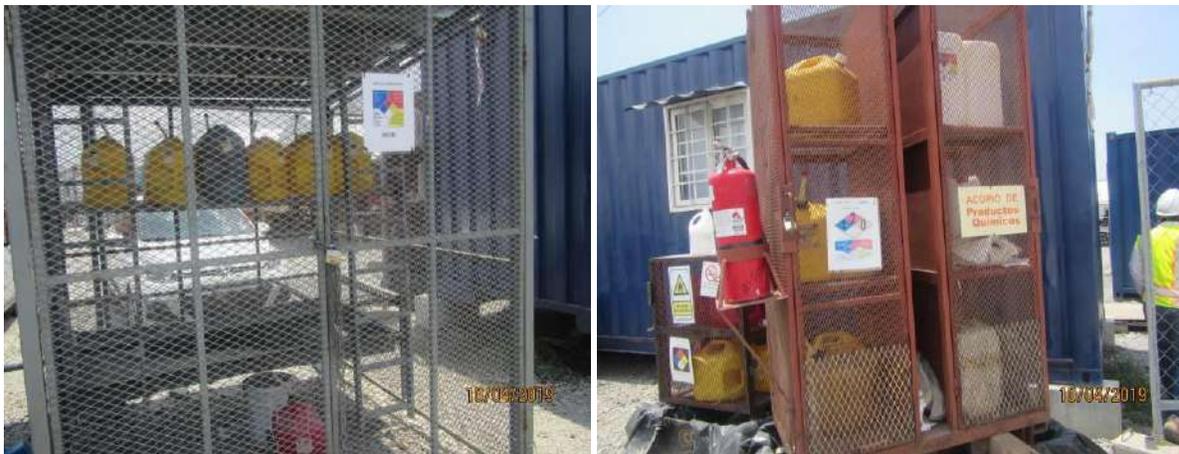
Imágenes 46 y 47. Combustibles y lubricantes protegidos de la intemperie en el área de Patio y Talleres

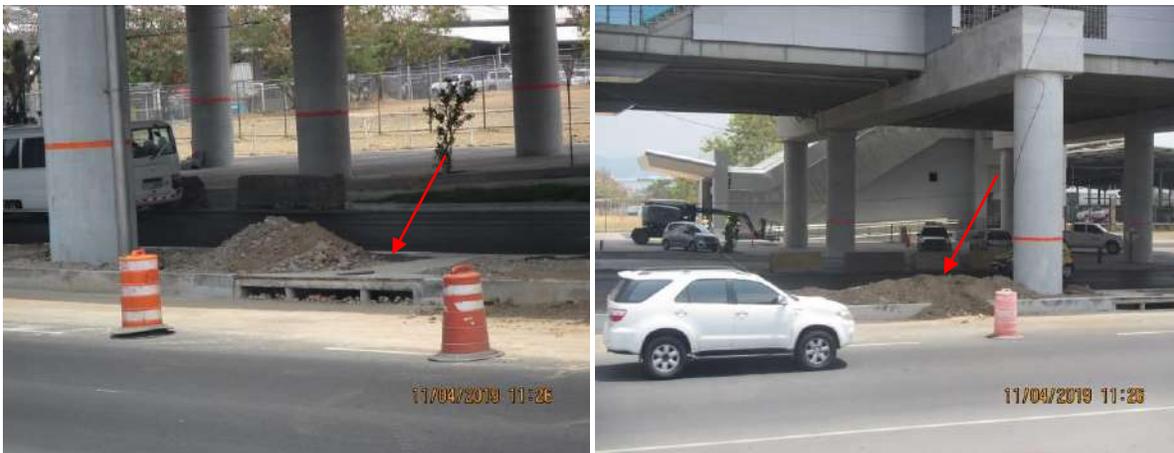
Imágenes 57 y 58. Acopio de material cerca de los canales pluviales de la Estación Corredor Sur

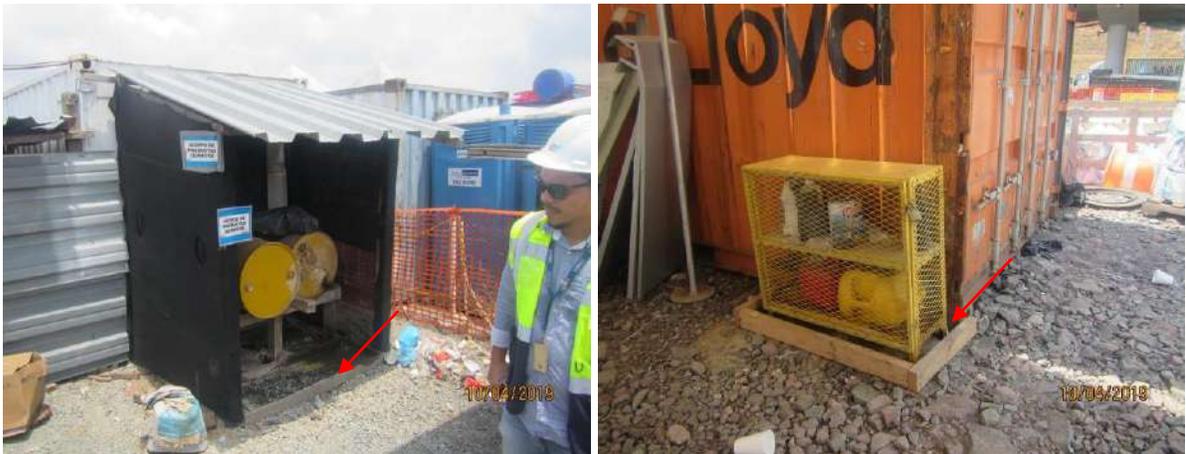
Imágenes 59 y 60. Sistema de contención inadecuado, en el área de P&T y la Estación Nuevo Tocumen

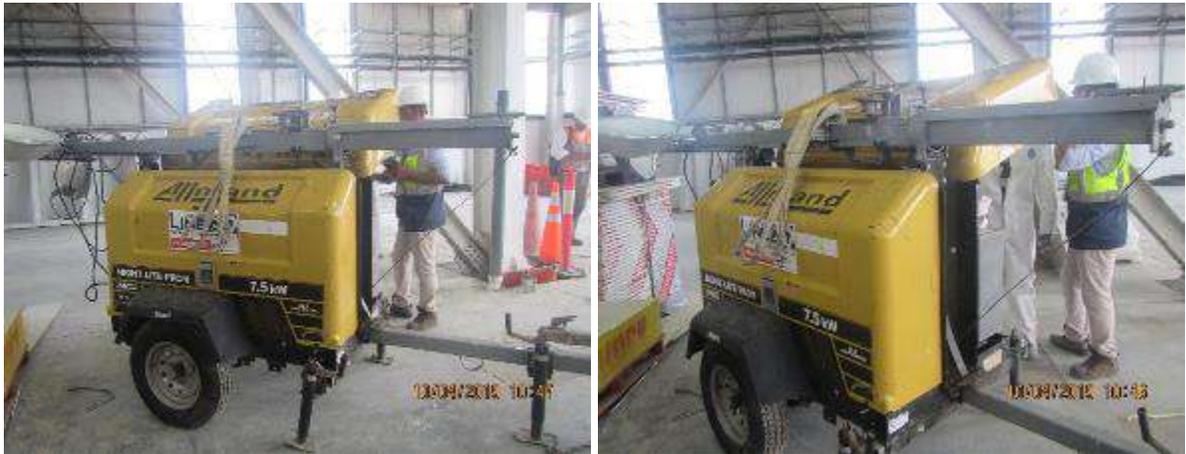
Imágenes 64 y 65. Planta generadora con registro 81730031 sin inspección mensual en el área P&T

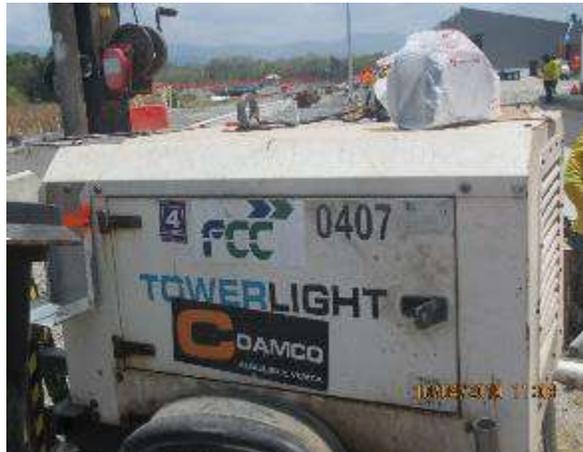
Imagen 67. Planta eléctrica sin sticker mensual y sin batería

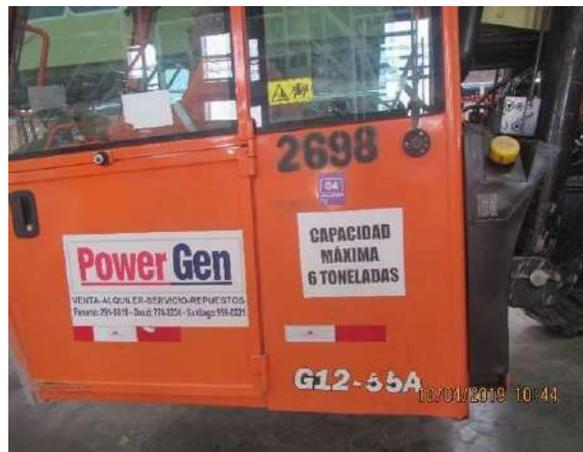
Imagen 68. Telehandler con inspección mensual – Patio y Talleres

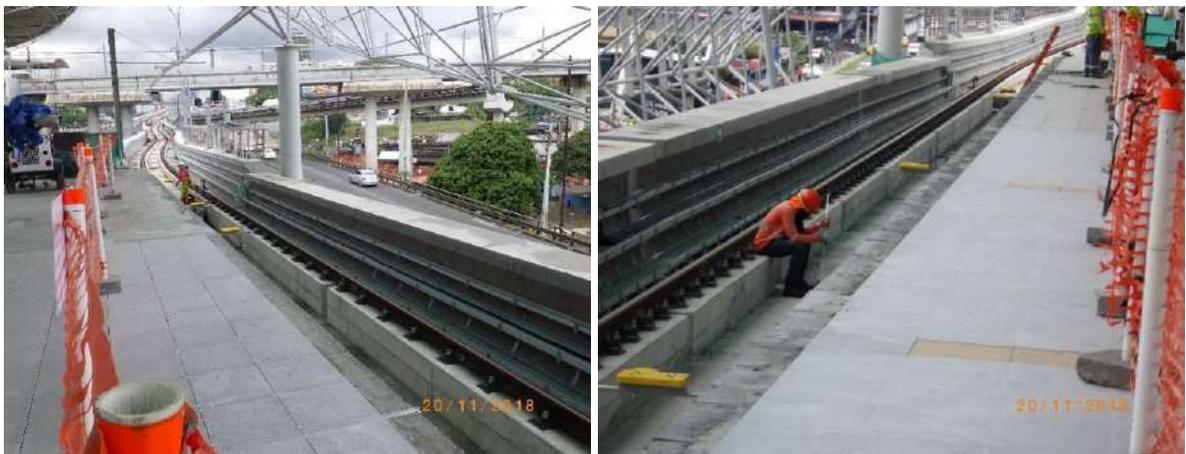
Imágenes 70 y 71. Personal de topografía realizando labores en área energizada – Estación
San Miguelito

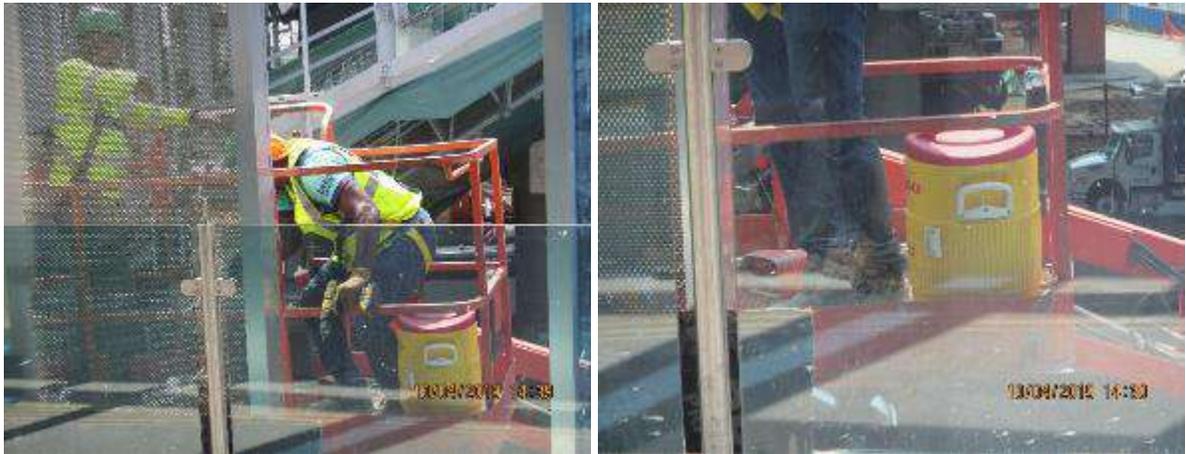
Imágenes 79 y 80. Cooler sin sello de seguridad

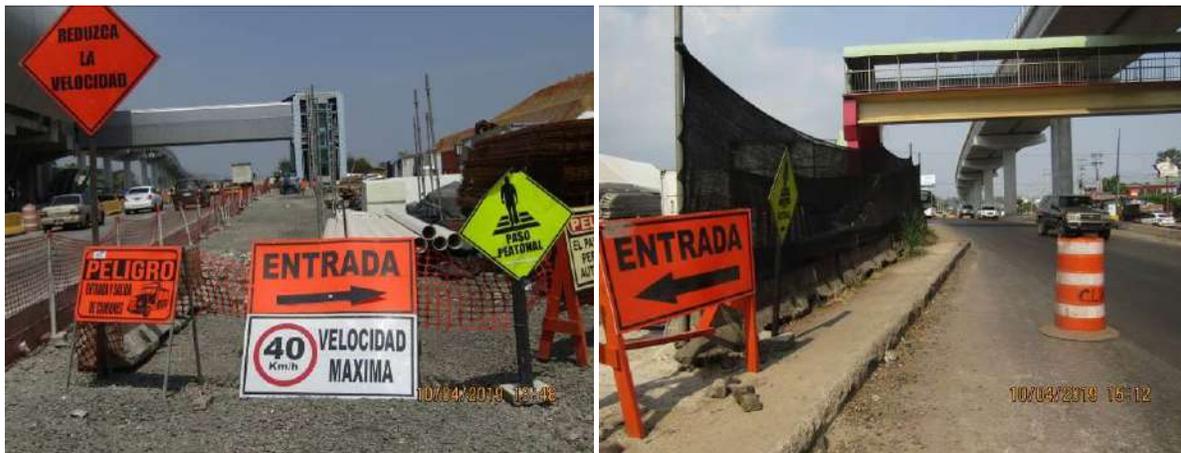
Imágenes 85 y 86. Señalización de desvío de tráfico en la Estación Nuevo Tocumen y Estación Las Mañanitas

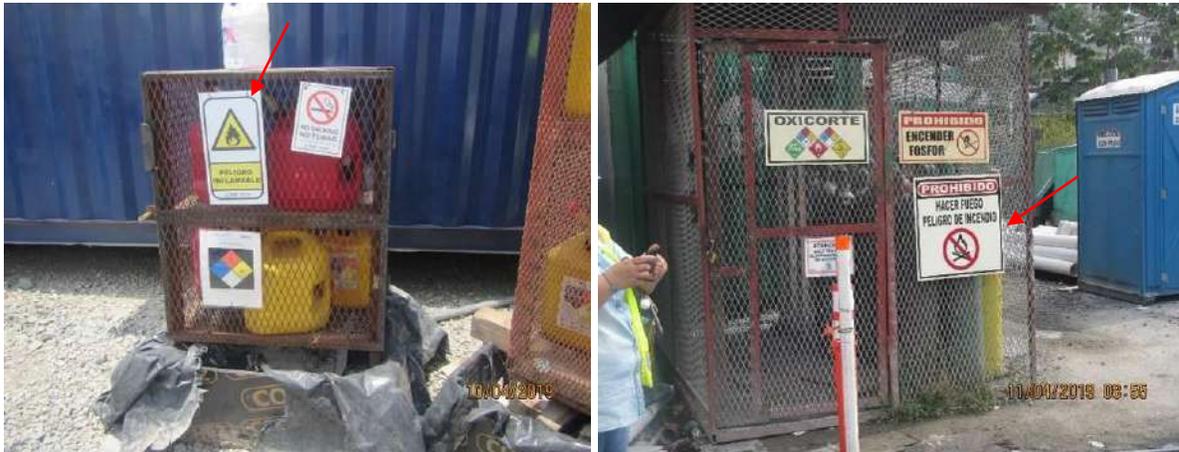
Imágenes 97 y 98. Señalización de avisos de no fumar en áreas donde se encuentran sustancias inflamables – Patio y Talleres

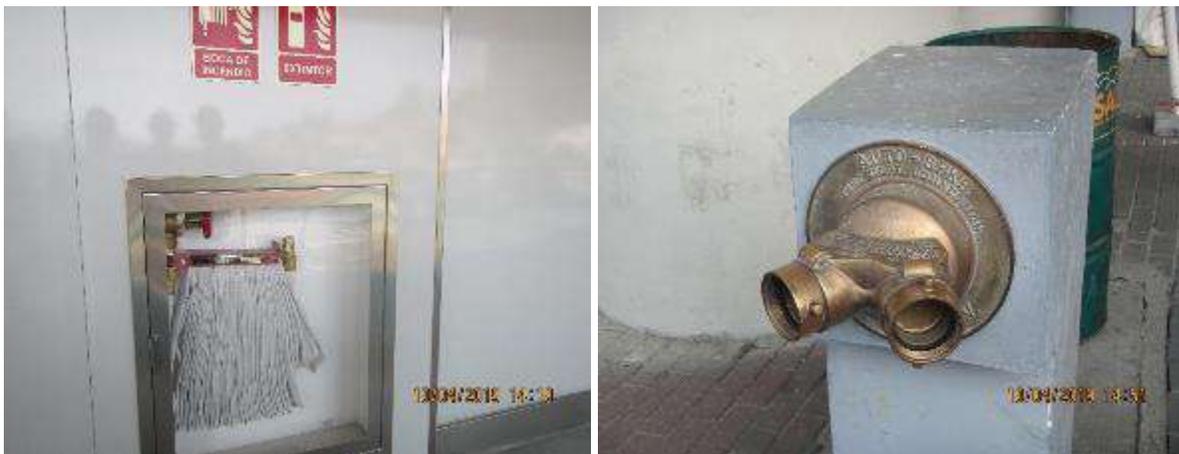
Imágenes 99 y 100. Sistemas de supresión de fuego - Estación San Miguelito

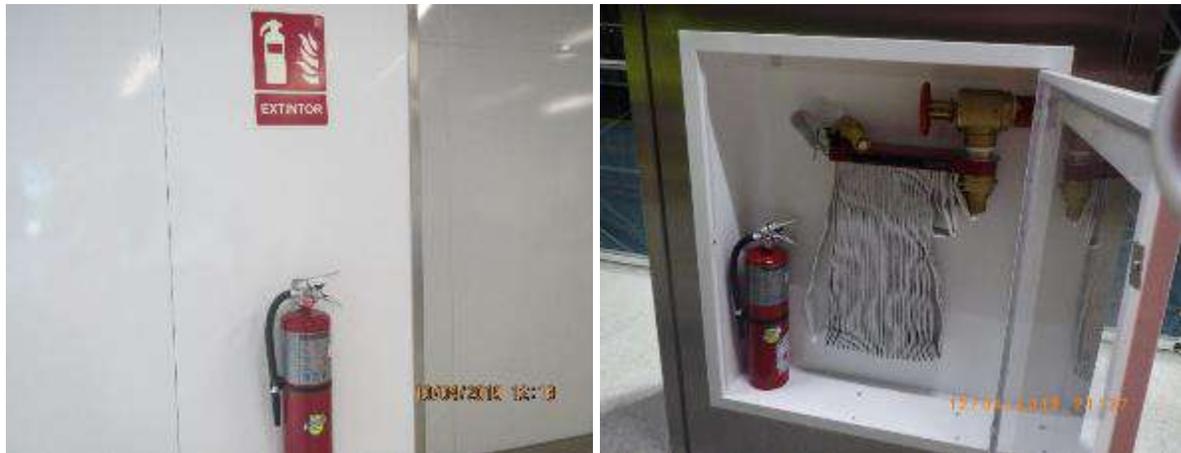
Imágenes 102 y 103. Sistema de supresión de fuego – Estación Pedregal

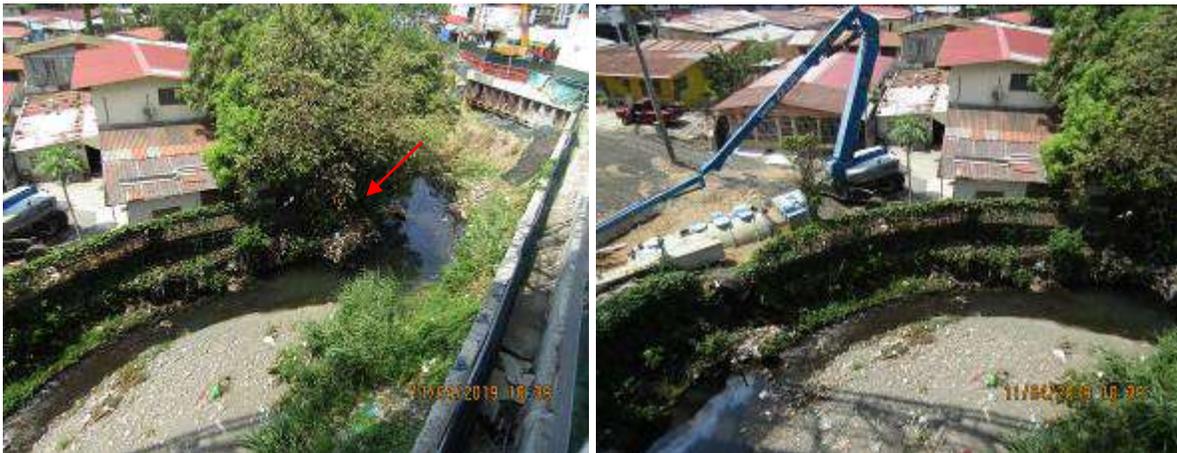
Imágenes 108 y 109. Vivienda colindante a la Estación San Miguelito

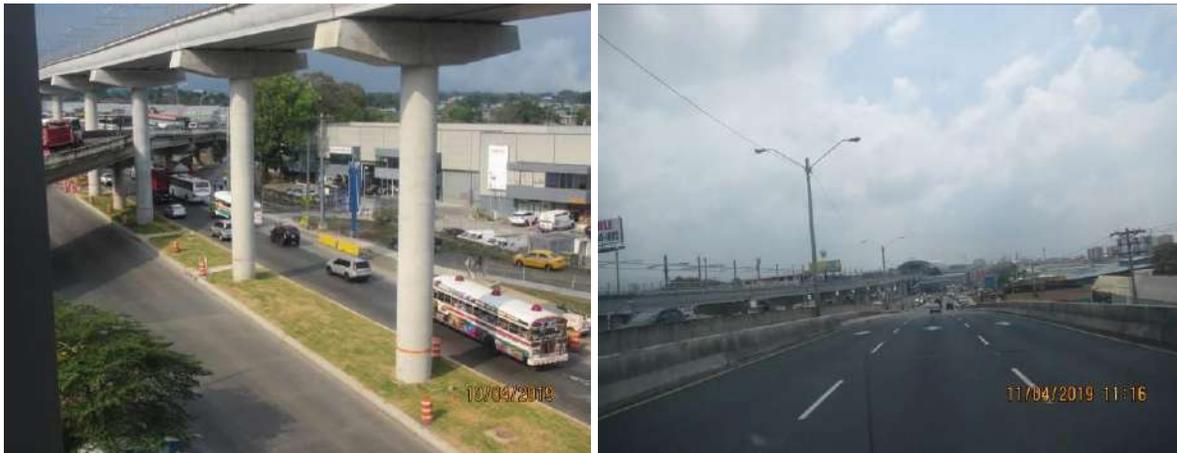
Imágenes 111 y 112. Vistas de las vías despejadas

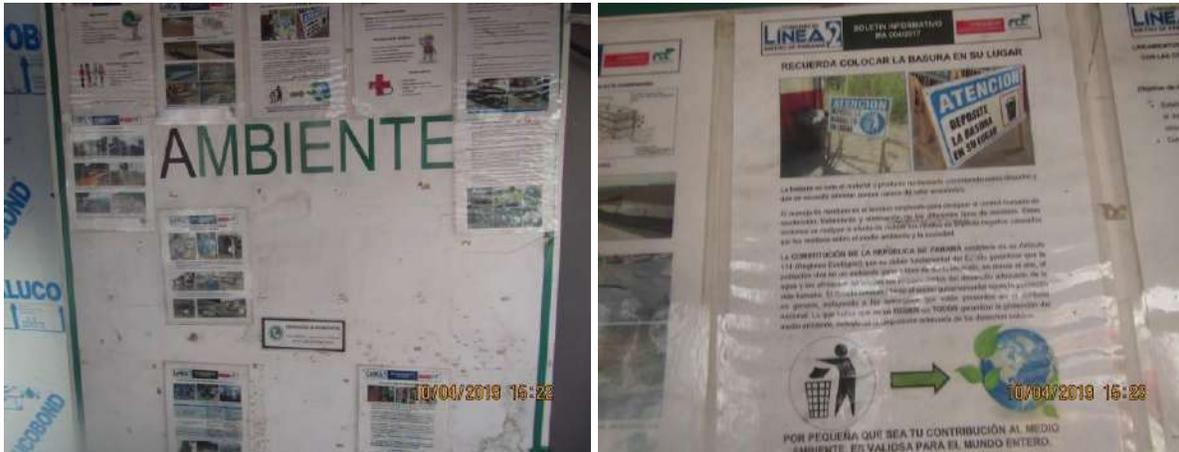
Imágenes 123 y 124. Mural informativo como parte de los medios para capacitar al personal
