Programa de Adecuación y Manejo Ambiental (PAMA)

Quinto Informe de Seguimiento Ambiental

Proyecto: CANTERA DE NAJÚ

Promotor: GRAVA S.A.

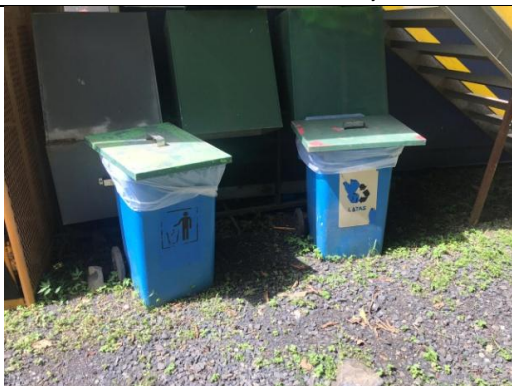
Se cuenta con los tanques de depósito de desechos sólidos debidamente identificado y con tapa.

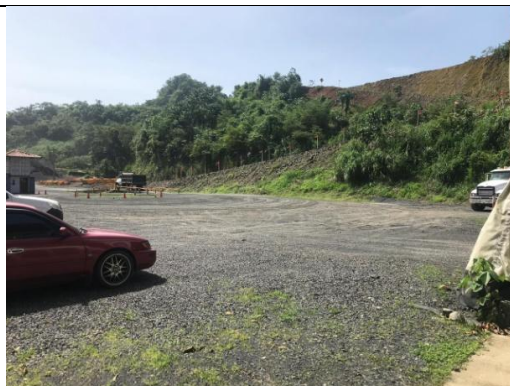
En el área administrativa se encuentra el área de estacionamiento de los automóviles de visita dentro del proyecto.

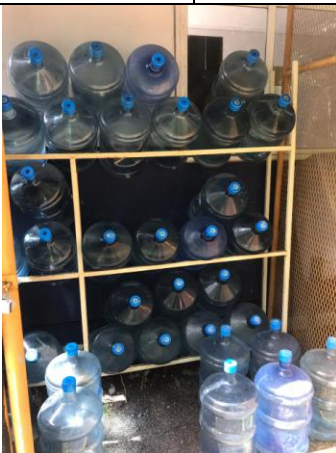
Se encuentra el almacenamiento de los garrafones de agua potable.

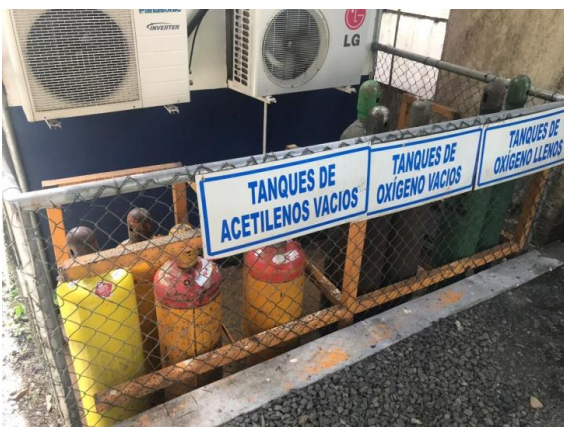
En el área del taller de soldadura se observa debidamente identificado y almacenado los tanques de acetileno y oxígeno.

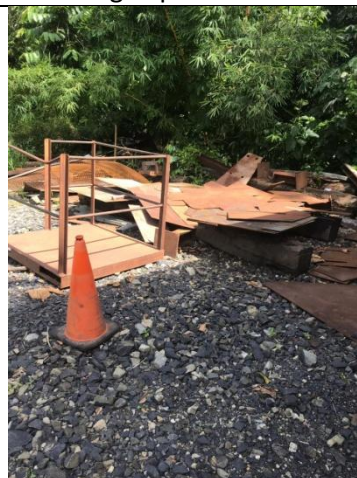
Se encuentra definido un área de chatarra dentro del proyecto. Se tiene programado la disposición final próximamente de acuerdo con la empresa contratista.

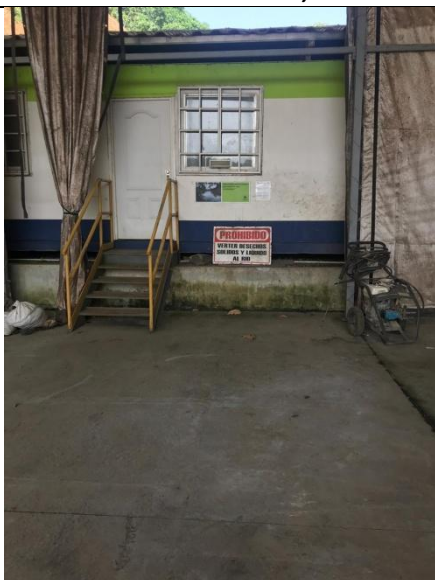
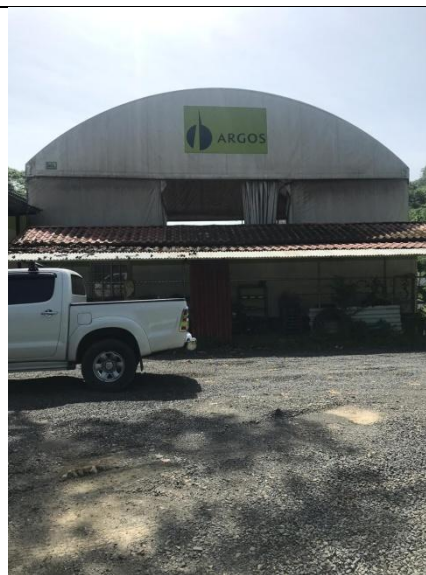
Vistas del área de laboratorio donde solamente se encuentra personal de Argos. Se observa el área en orden y limpieza adecuada.

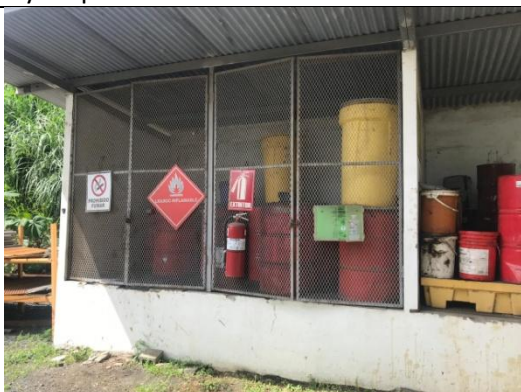
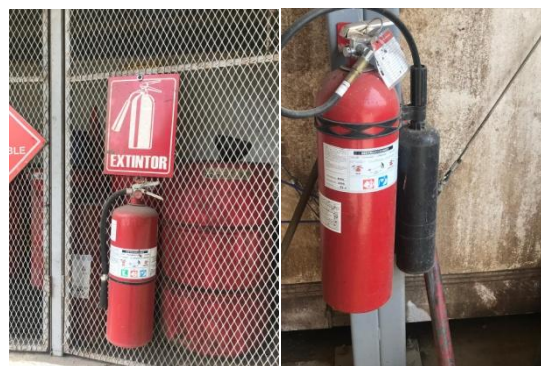
El área de materiales peligrosos en encuentra debidamente identificada. Cuentan con los extintores debidamente insepccionado y en buen estado. Las norias se encuentran limpias y no se tiene derrame en el suelo.

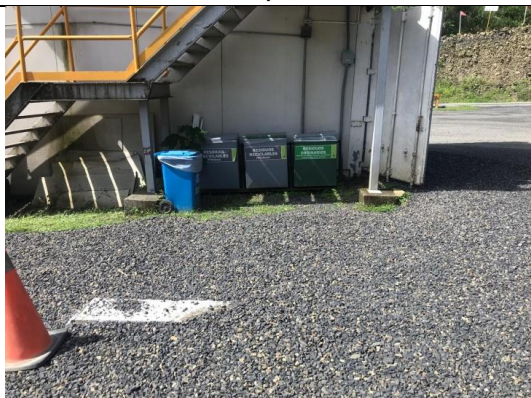
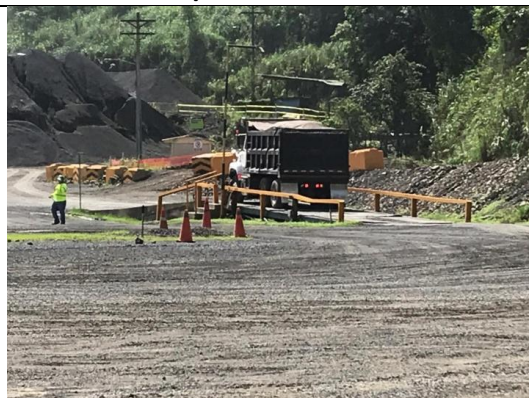
En la parte inferior del contenedor de Argos se encuentran los tanques de recolección de desechos sólidos. Existe una báscula para mantener el control de pesos del material y se encuentra señalizado.

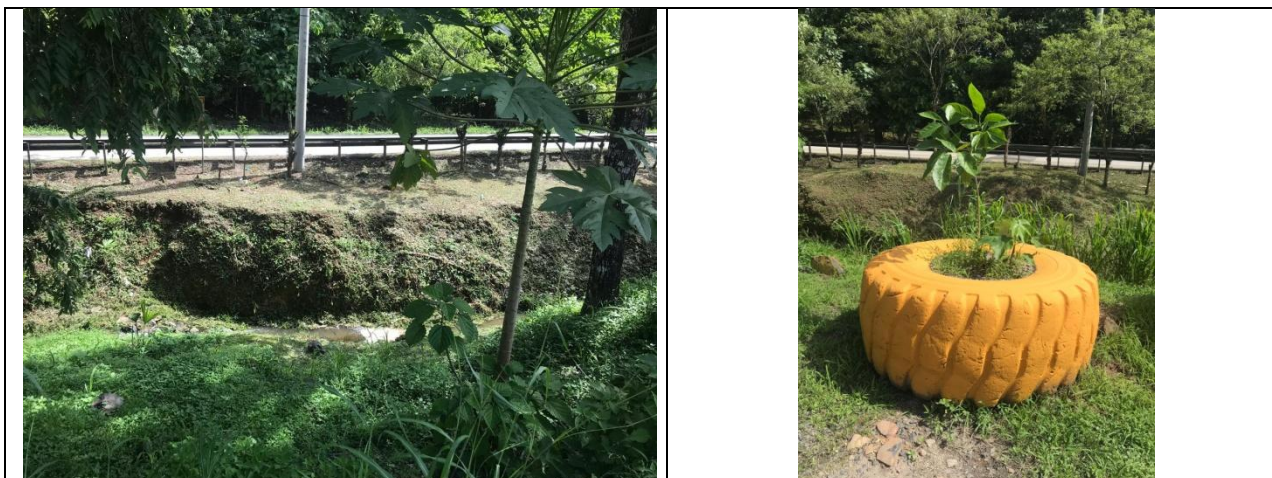
El área alrededor del proyecto se les realiza corta de grama para evitar plagas urbanas y serpientes. Adicional se dá mantenimiento a paisajismo.

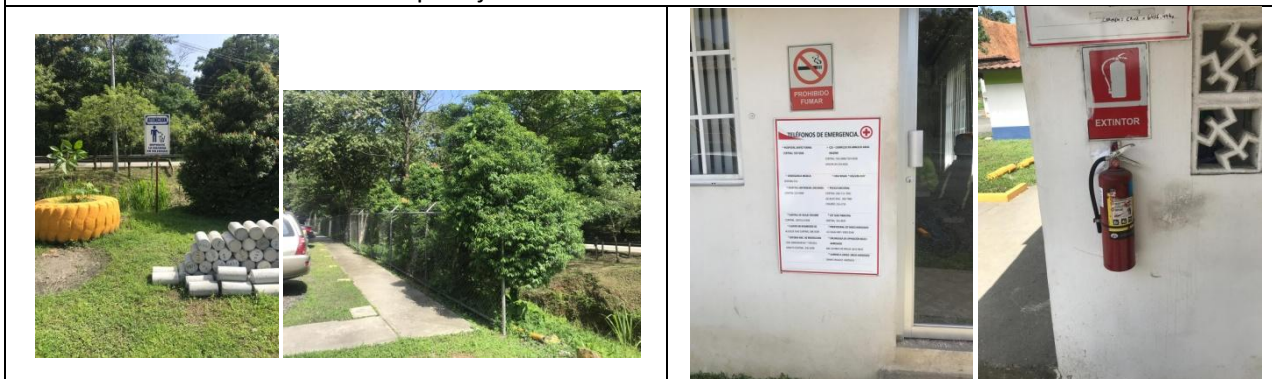
Los pasillos del proyecto se encuentran identificados y en buen estado.

Se observan extintores, señalizaciones en el sitio y los números de contacto.

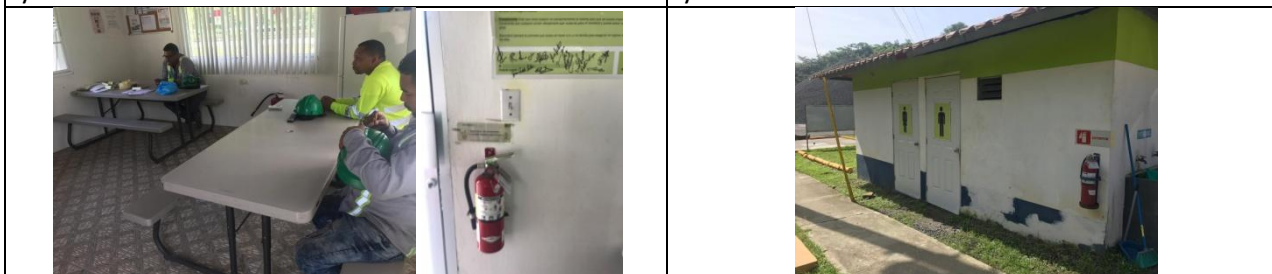
Vistas del área de comedor y baño. Se observa las señalizaciones de la identificación de la cantera, punto de reunión del sitio y los extintores para atender casos de emergencia.

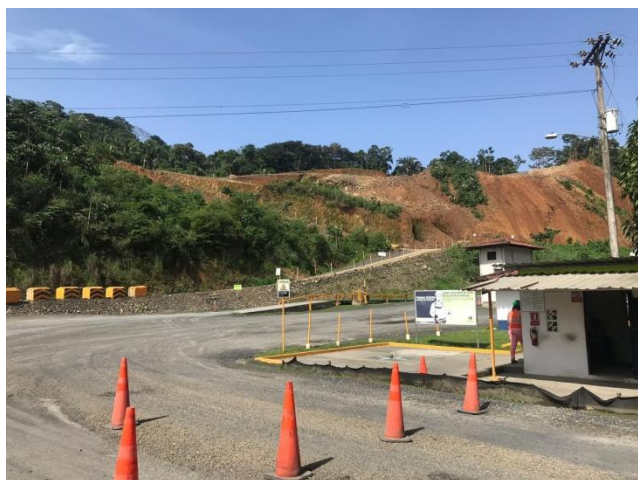
Vistas del control de la entrada al proyecto.

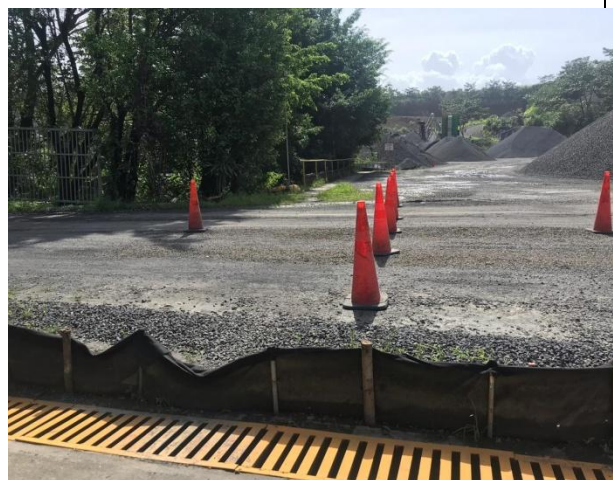
Vistas de la medida de control de erosión existente en el proyecto.

- j. Reparar la fuga de agua existente en la llave del área de los sanitarios dentro del proyecto.
- k. Darle mantenimiento periódico y reemplazo a las barreras de sedimentación principalmente aquellas colocadas en la quebrada existente.
