INFORME TRIMESTRAL No. 18
SOBRE LA APLICACIÓN Y EFICIENCIA DE LAS MEDIDAS DE
PREVENCIÓN, MITIGACIÓN Y CONTROL APLICADAS AL
PROYECTO TITULADO
“RECUPERACIÓN MORFOLÓGICA DE TERRENO
PARA USO ALTERNO”

RESOLUCIÓN DIEORA IA-227-09 del 7 de abril del 2009
Semestre: marzo a mayo de 2019

**Corregimiento de Cerro Silvestre
Distrito de Arraiján
Provincia de Panamá Oeste**

Mayo de 2019

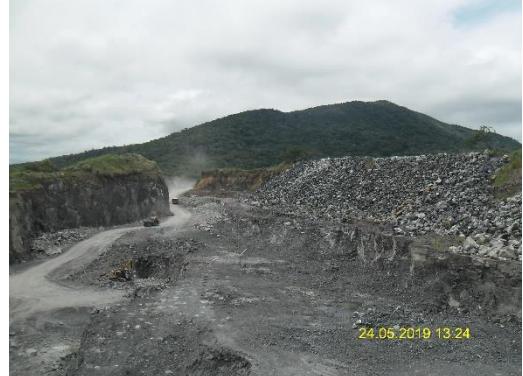
<p>Fotografía 7</p>	<p>En el área Norte del proyecto se observó la superficie del camino de acceso humedecido y barreras de rocas para filtrar y conducir las aguas de escorrentía.</p>

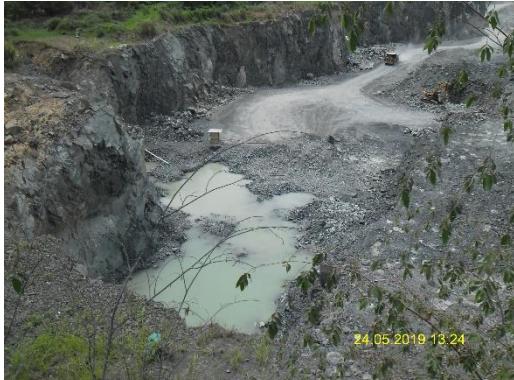
3. Se realiza el riego de agua en temporada seca.			x			El proyecto cuenta con un camión cisterna, para el riego de agua durante todo el año. Ver Foto 13 en numeral 4.2.

Fotografía 13	Los sedimentos son colectados en pozas de sedimentación producto de las actividades de adecuación cuyas aguas sedimentadas son utilizadas para el riego de los caminos mediante el uso de carros cisternas, para el control de polvo.
Franja de Vegetación

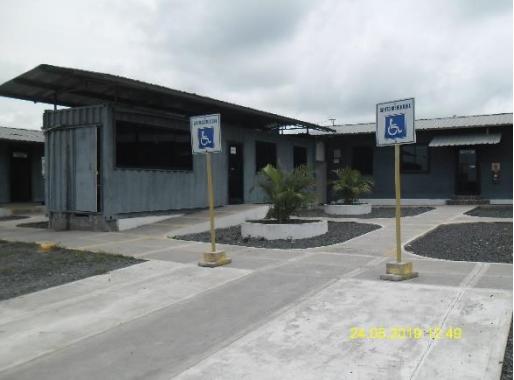
Fotografía 16	Las instalaciones cuentan con servicios de electricidad, agua potable y comunicación.
