INFORME SEMESTRAL SOBRE LA APLICACIÓN Y EFICIENCIA DE LAS MEDIDAS DE MITIGACIÓN APLICADAS

Proyecto “EXTRACCIÓN DE MINERALES NO METÁLICOS (TOSCA Y PIEDRA DE CANTERA)”

Versión No. 9
Semestre
Febrero a julio de 2019

CONSTRUCTORA PUNTA BUENA, S.A.

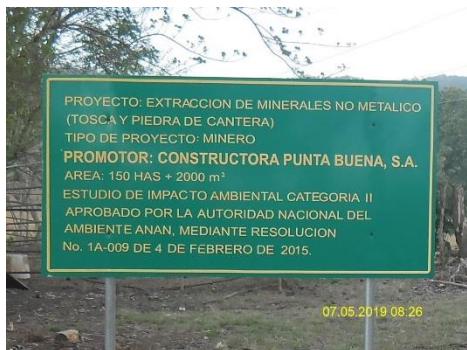
Fotografía 1

Letrero Ambiental de aprobación del proyecto ubicado en un lugar visible dentro del proyecto.

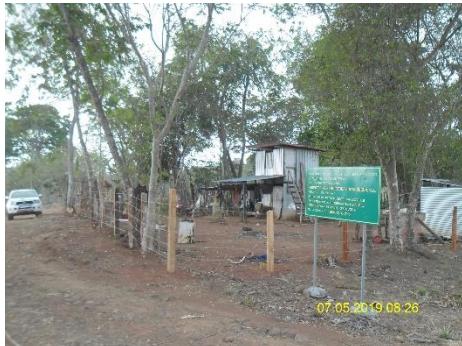
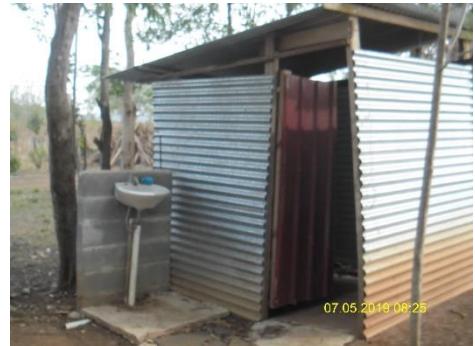
Fotografía 2

Se dispone de cerca perimetral y letrina rural con lavamanos accesible para los trabajadores ubicado en el patio de la casa de administración de la Finca del Promotor.

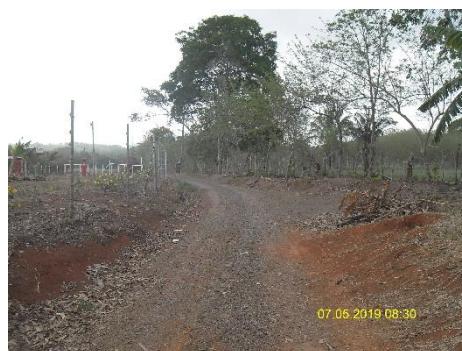
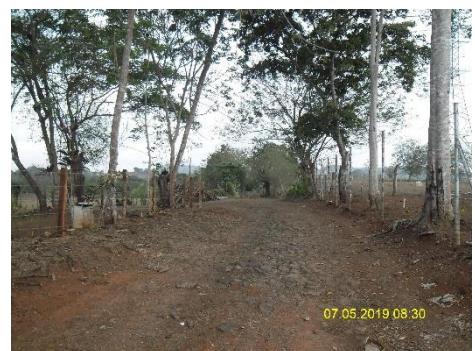
Fotografía 4

Entrada inicial al área del proyecto por la comunidad de La Tulihueca, corregimiento de Feuillet. El camino de encuentra cubierto con capa base y libre de escombros o basura.

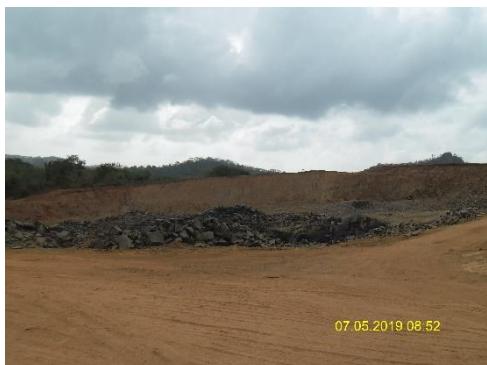
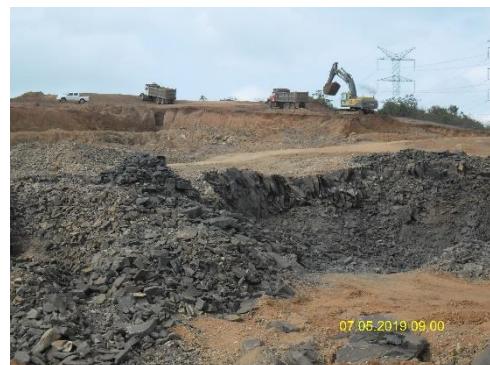
Fotografía 6

Área de fuente de material. Durante este periodo se han realizado trabajos de decapado y transporte de material de sobrecarga.

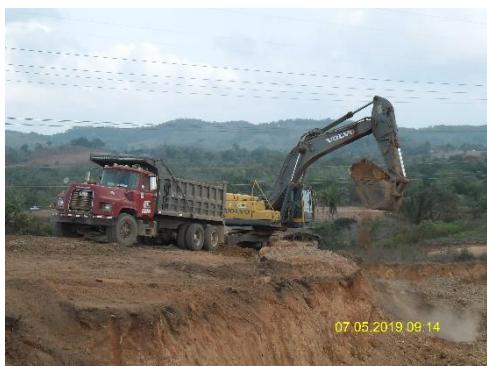
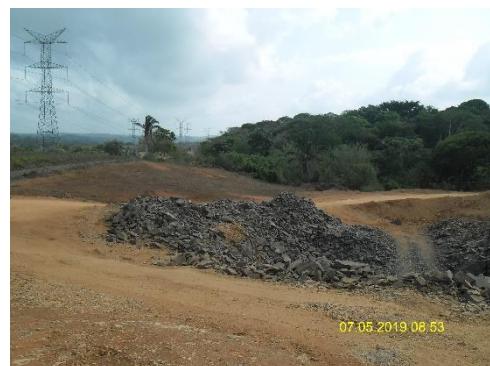
Fotografía 8

Se ha extraído material pétreo para realización de pruebas en la planta trituradora y para adecuación de caminos operativos internos.

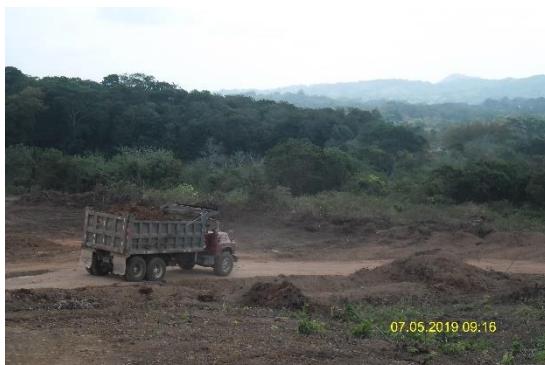
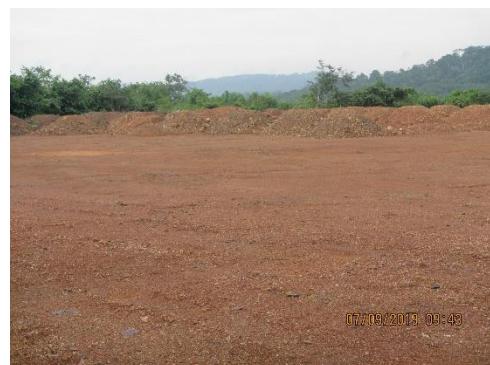
Fotografía 10

Solo se ha efectuado la limpieza de vegetación necesaria para la operación del proyecto. Se ha destinado un área de depósito de suelo para su uso en áreas recuperadas o durante la etapa de abandono.

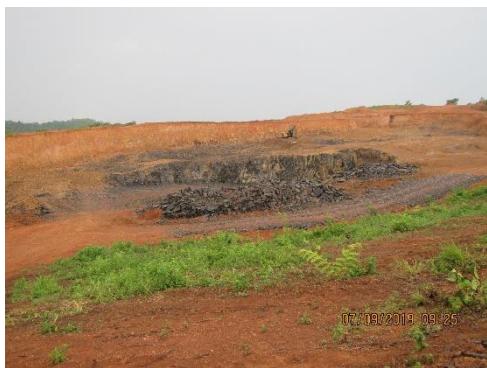
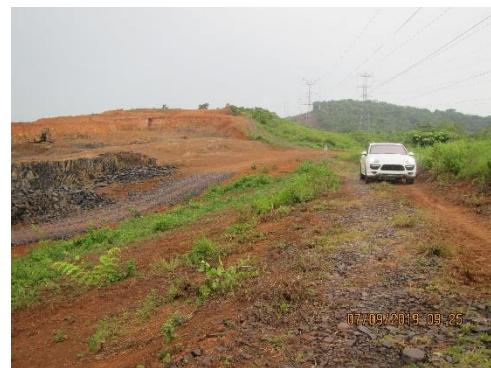
Fotografía 12

Debido a las lluvias se observa un inicio de revegetación de los suelos intervenidos. Las superficies de las banquetas se encuentran estables y no se presentan derrumbes o deslizamientos.

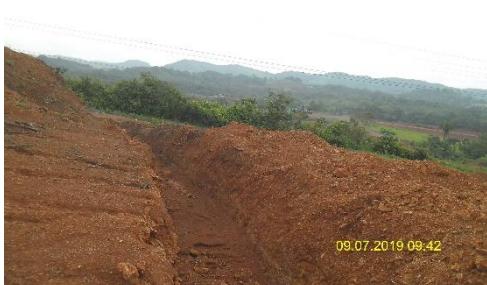
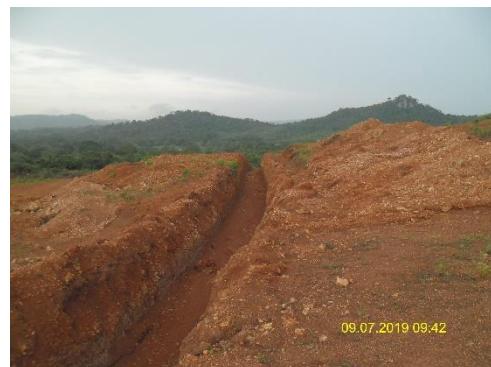
Fotografía 14

Se observaron trabajos de zanjado para la conducción ordenada de las aguas superficiales hacia los sistemas de filtrados.

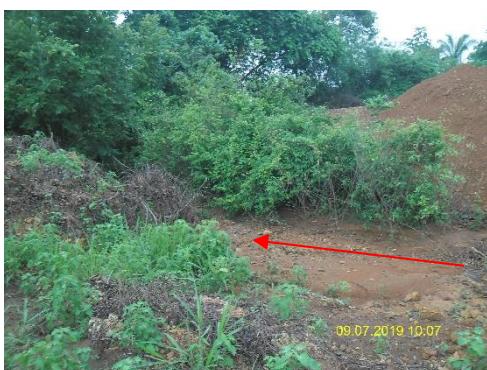
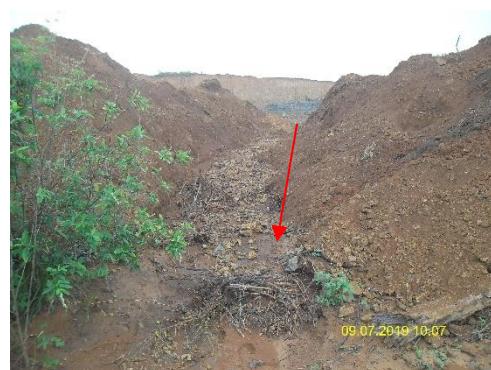
Fotografía 16

Las aguas conducidas son tratadas mediante el uso de estaciones de trampas hechas con material vegetal, troncos y filtros de rocas.

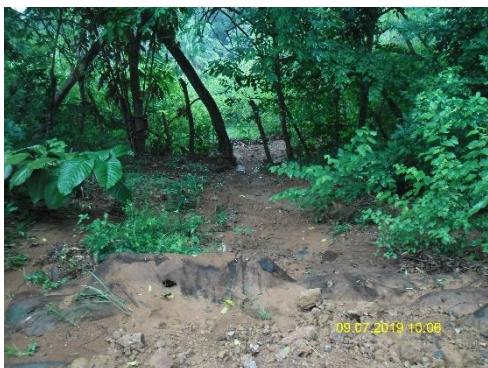
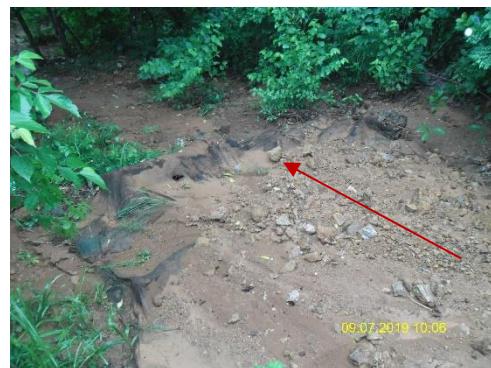
Fotografía 18

Finalmente, las aguas se decantan sobre una poza de sedimentación y atraviesan una barrera hecha de material geotextil para mitigar de esta forma el transporte de sólidos.

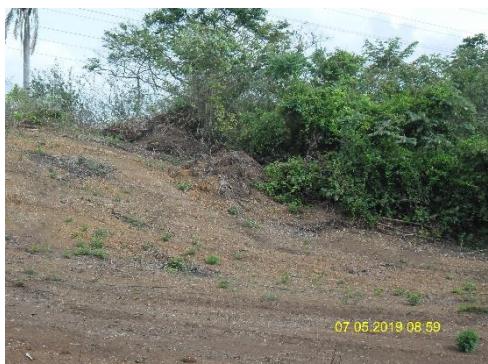
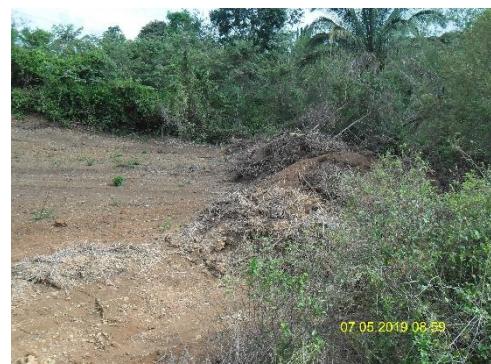
Fotografía 20

Se observaron también barreras de material vegetal para filtrar y retardar el transporte de sedimentos en áreas bajas propensas a deslizamientos.

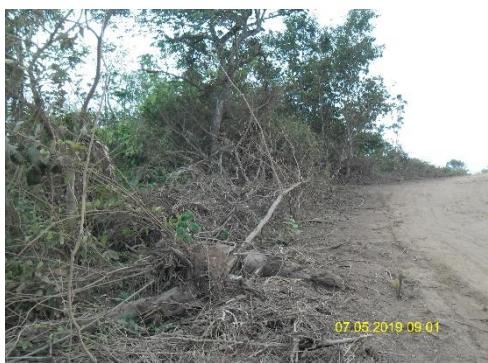
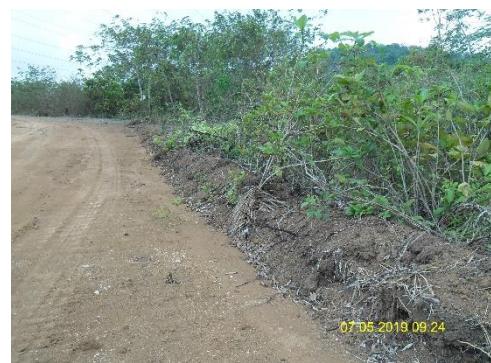
Fotografía 22

Los suelos colindantes de los caminos operativos también son protegidos con barreras de material pétreo y material vegetal producto del decapado.

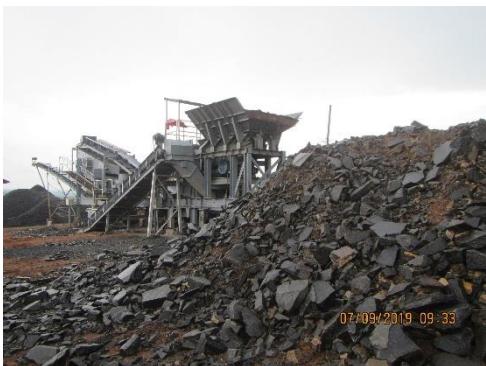
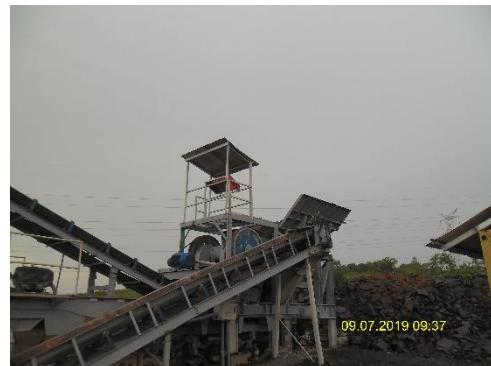
Fotografía 24

Vista de la maquinaria básica de la trituradora ya ensamblada.

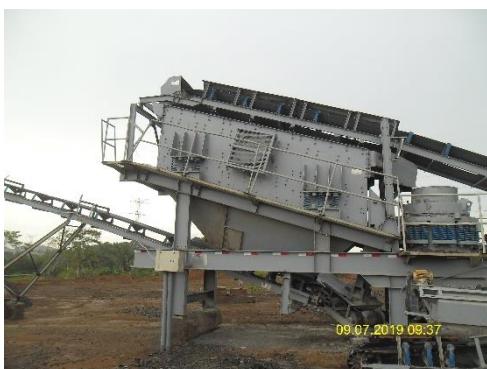
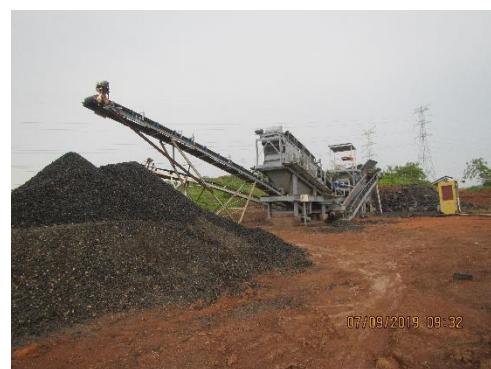
Fotografía 26

Durante este periodo se ha producido un mínimo de material para pruebas y para el inicio del recubrimiento de la superficie de las rutas de trabajo.

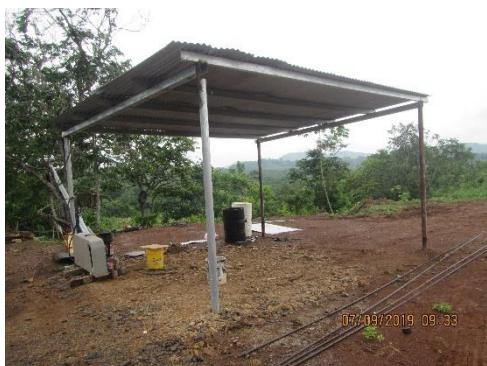
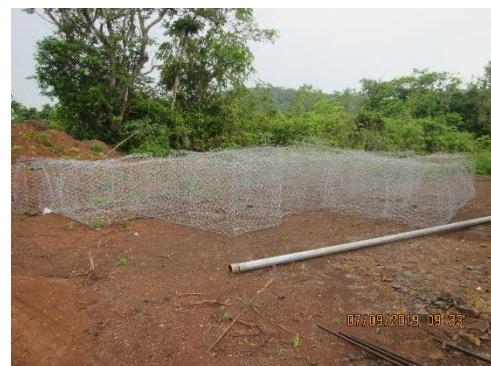
Fotografía 28

Cerca de la trituradora se observó el levantamiento de algunas estructuras de protección de trabajo y de preparación de gaviones para asegurar la estabilización del suelo de las rampas durante las maniobras de vertido de la materia prima sobre la chuta de recibo de trituración.

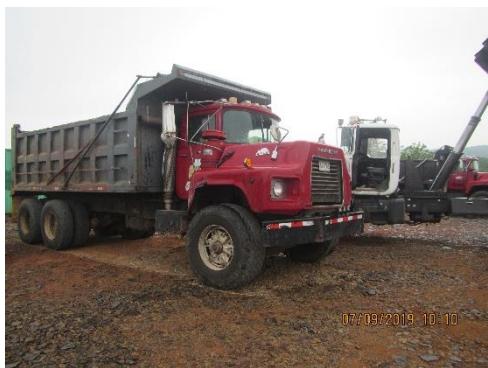
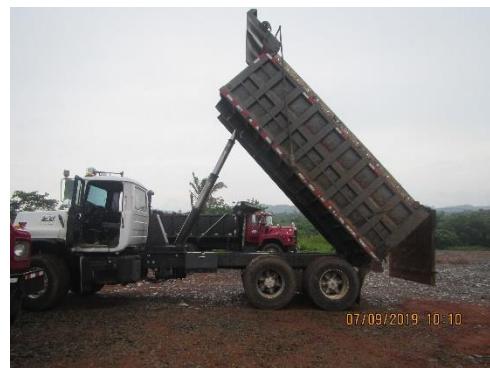
Fotografía 30

La superficie de los suelos en el patio de camiones se observó cubierto de material pétreo. La maquinaria encontrada estacionada se mantenía con el motor apagado, sin combustión innecesaria. No se observaron manchas de aceite en los suelos.

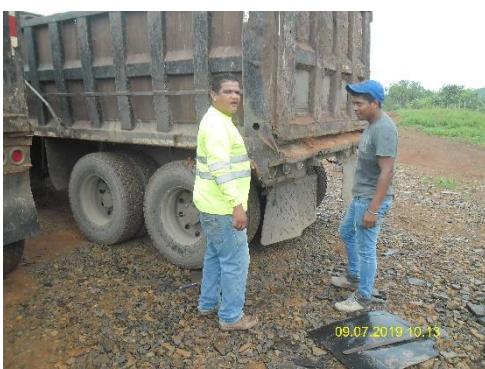
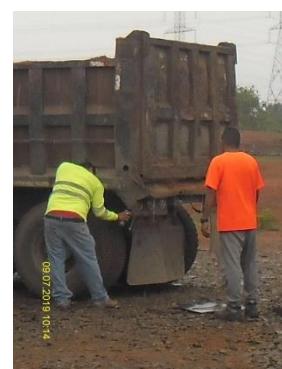
Fotografía 33

Se observó el uso de equipo de protección personal por parte de los rabajadores durante la realización de trabajos menores de mantenimiento. Además, todos los camiones volquetes portan la lona de seguridad reglamentaria.

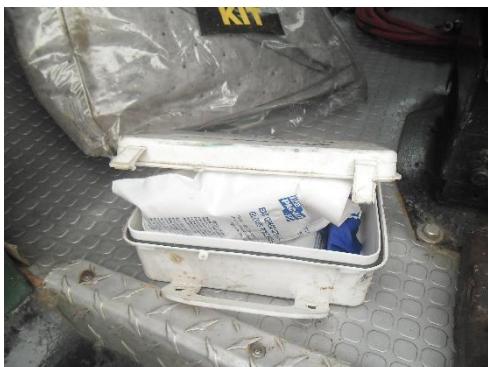
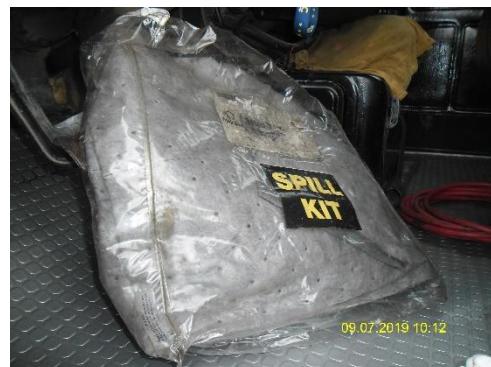
Fotografía 35

Se evidenció la existencia de un botiquín de primeros auxilios y de material absorbente en caso de derrame de aceites.

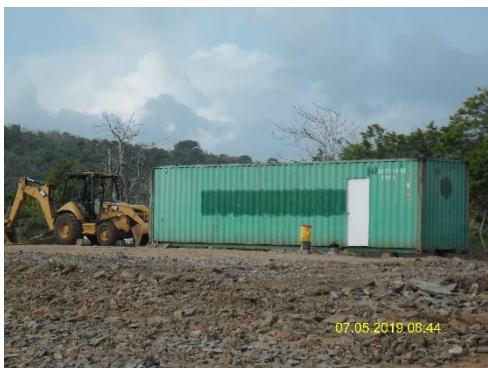
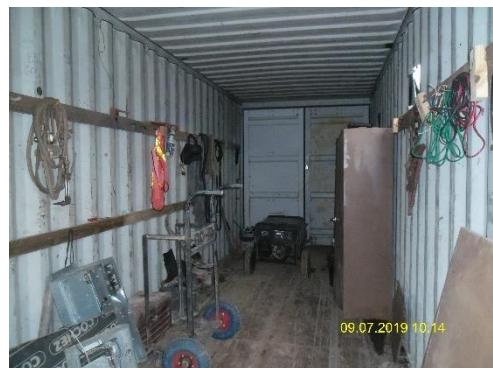
Fotografía 37

Se observó también el uso de un contenedor para almacenaje de equipo y como vestidor con casilleros para los trabajadores.

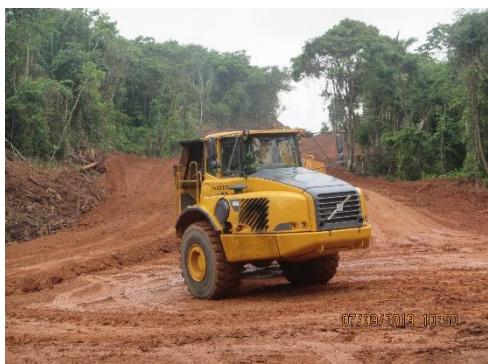
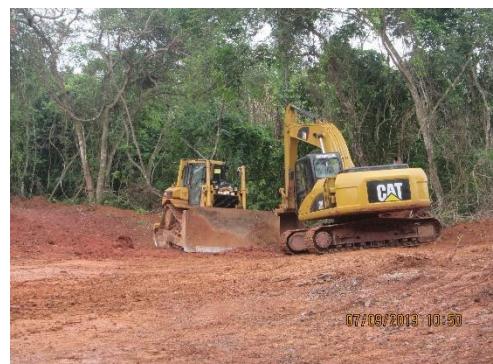
Fotografía 39

Uso de maquinaria en buen estado para el trazado de los caminos operativos internos que hasta el momento de la inspección se reportan 700 metros de longitud.

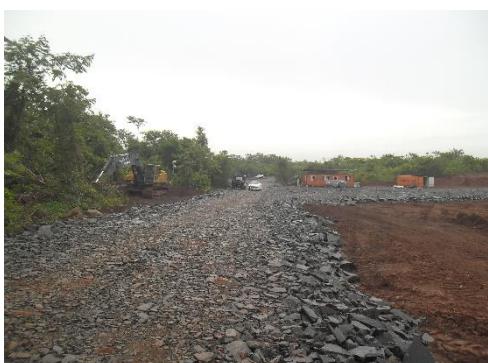
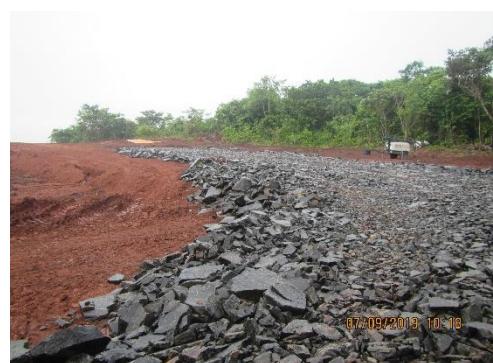
Fotografía 41

La rodadura de los caminos temporales está conformada por sub-base y capa base de piedra de cantera, categoría E rural, según las especificaciones del Ministerio de Obras Públicas.

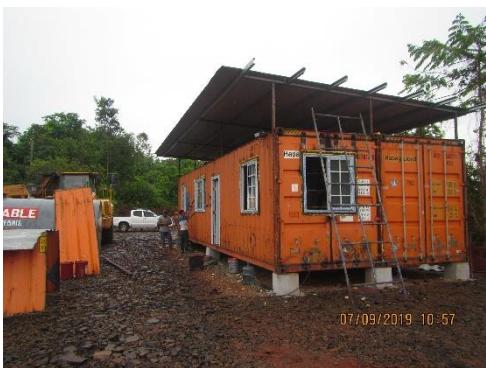
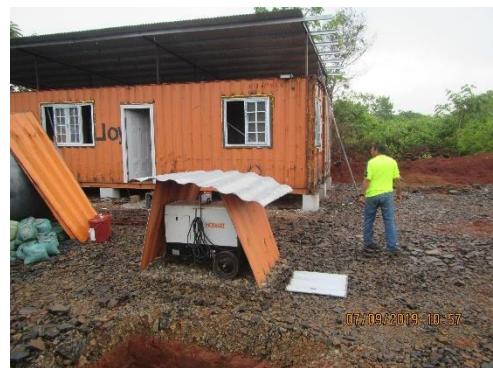
Fotografía 43

También se observaron trabajos de adecuación de un contenedor sobre bases de hormigón y cubierto con techo metálico para uso de oficinas.

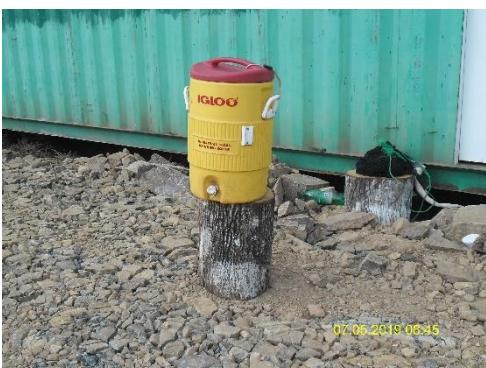
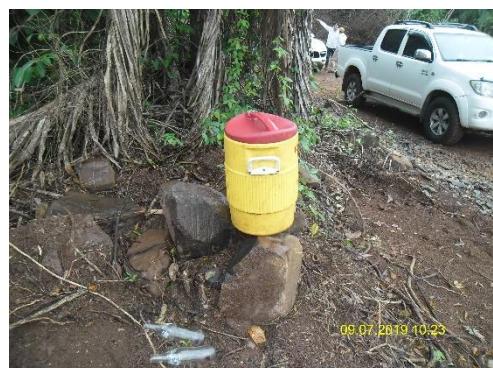
Fotografía 45

Se observó en los frentes de trabajo la disposición de “coolers” con agua potable para los trabajadores.

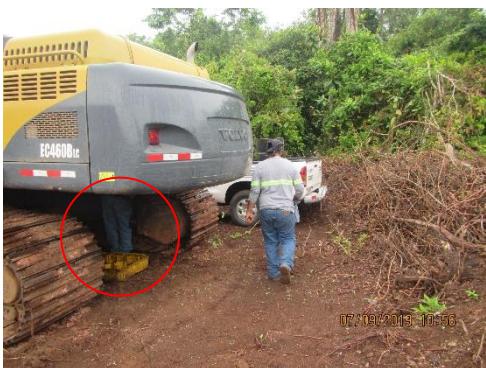
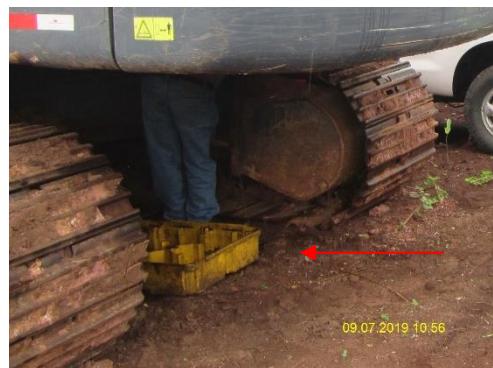
Fotografía 47

Se observó el uso de recipientes contenedores por parte de personal de mantenimiento de maquinaria como medida de control derrames.

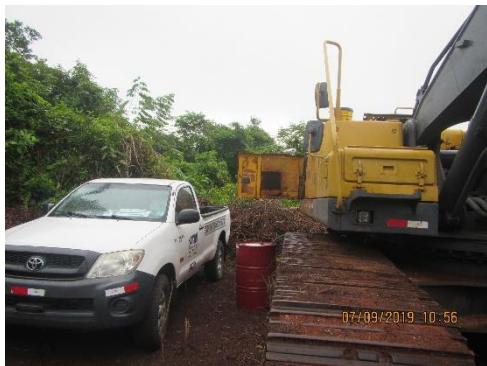
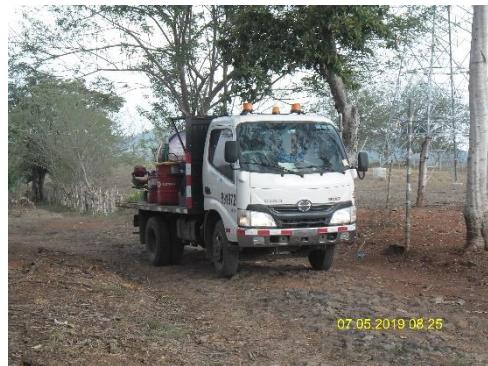
Fotografía 49

Los trabajos de mantenimiento de equipo y maquinarias son realizados entre otros por CDM, Comercial de Motores. También se observó un vehículo cisterna de aceites para realizar los mantenimientos diarios.

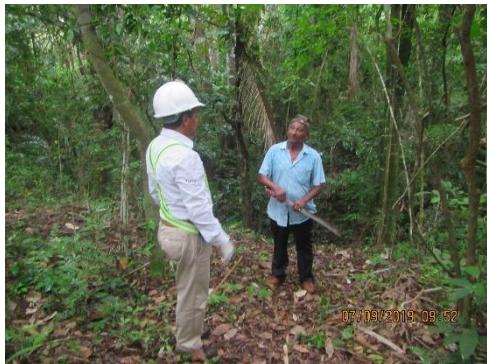
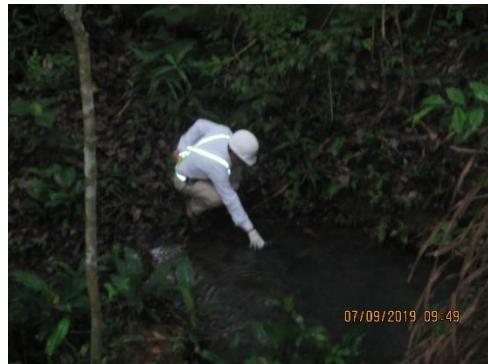
Fotografía 51

Durante la inspección se tomó una muestra de agua proveniente de la quebrada S/N en el punto medio de influencia del proyecto para establecer una línea base de comparación.

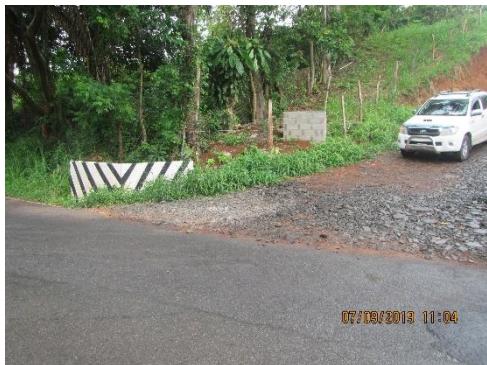
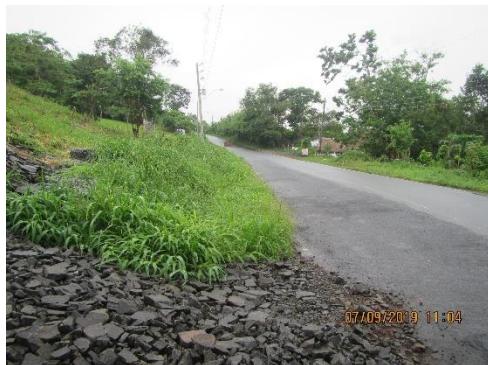
Fotografía 53

La salida a la vía principal frente por la comunidad de Santa Rita se observó libre de escombros y su carpeta asfáltica en buen estado. Además, las curetas cercanas también se observaron limpias y sin sedimentos.
