**INFORME SEMESTRAL No. 8 SOBRE LA APLICACIÓN Y EFICIENCIA DE LAS MEDIDAS PREVENCIÓN Y MITIGACIÓN APlicadas al PROYECTO TITULADO**

**“CONSTRUCCIÓN DE PLANTA PARA ALIMENTOS DE ANIMALES,  
CAPIRA, PANAMÁ”**

**Resolución IA ARAPO 240-2014 de 29 de diciembre de 2014**

**Semestre: octubre de 2018 a marzo de 2019**

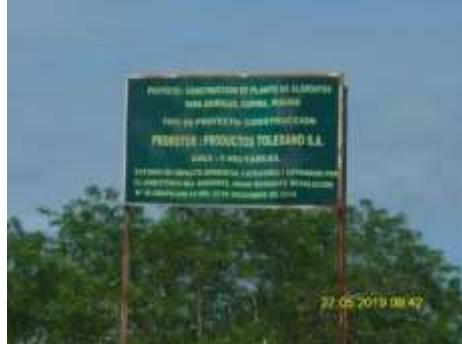
<p>Fotografía 1</p>
Las superficies y drenajes de la carretera Panamericana en ambos sentidos se encontraban limpios y sin afectar por la construcción de la obra.

Descripción	Fotografías de evidencia
Letrero del proyecto dentro de la obra ubicado en un lugar visible.

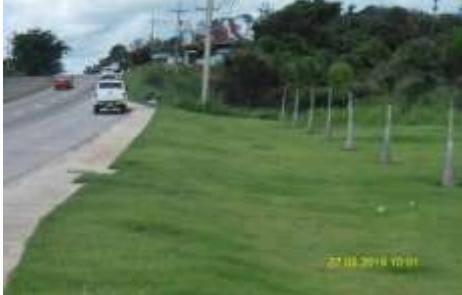
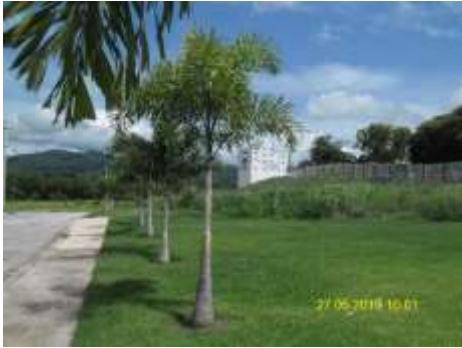
<p>Se observó el crecimiento favorable de plantones de Palmas en la servidumbre de la carretera Panamericana como parte del Plan de Arborización del Proyecto.</p>

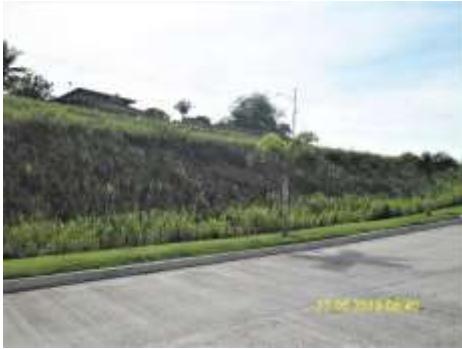
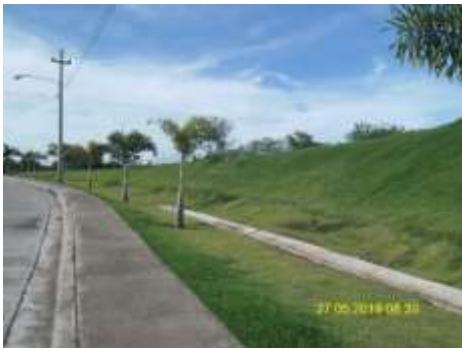
<p><b>Fotografía 5</b></p>
<p>Se observaron revegetados los taludes y el buen mantenimiento de los plantones sembrados en la servidumbre del camino de acceso al proyecto. Además, las cunetas y alcantarillas se encontraron limpias y sin desechos.</p>

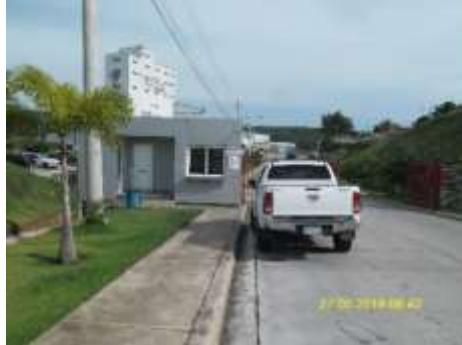
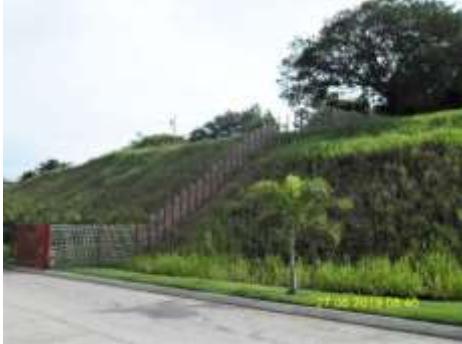
<p>Se observó el procedimiento efectivo de seguridad en la entrada del proyecto. Para lo cual se cuenta con garita de seguridad, dispositivos de comunicación, avisos de uso estricto de equipo de seguridad y portón de entrada. Además, se cuenta con una cerca perimetral que delimita toda el área del proyecto.</p>

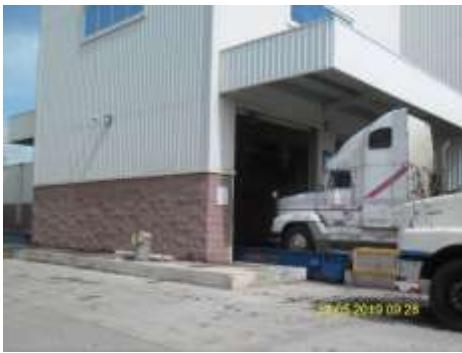
<p><b>Fotografía 9</b></p>
<b>INSTALACIONES DE LA PLANTA</b>	
<p>Área de recepción de camiones de dos bahías y de funcionamiento simultáneo. Se observan colocados letreros de uso obligatorio de equipos de protección personal.</p>

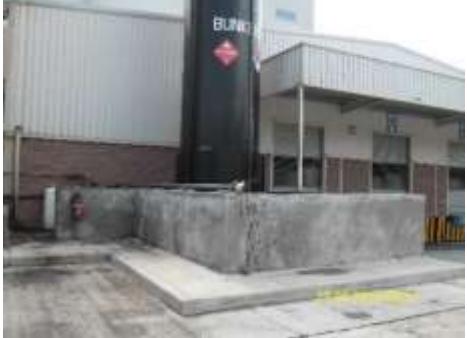
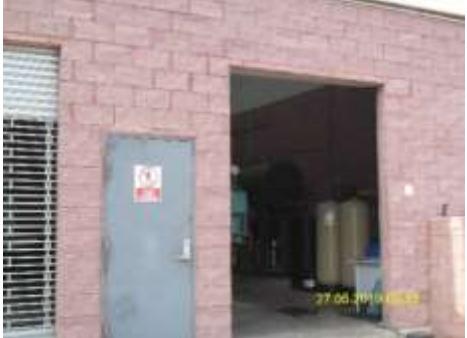
<p>Anexo a la galera de producción se observaron norias de hormigón para resguardo de insumos en caso de ocurrir derrames.</p>

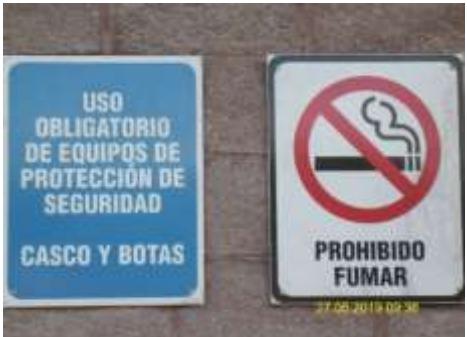
<p><b>Fotografía 17</b></p>

<p><b>Fotografía 16</b></p> </div> </div>
<p>Dentro de la planta se encontraron letreros de identificación de áreas de trabajo, sobre el uso obligatorio de equipo de protección y avisos de prohibición de fumar. Además, se observaron señalizados los sistemas de control de incendios ya instalados.</p>

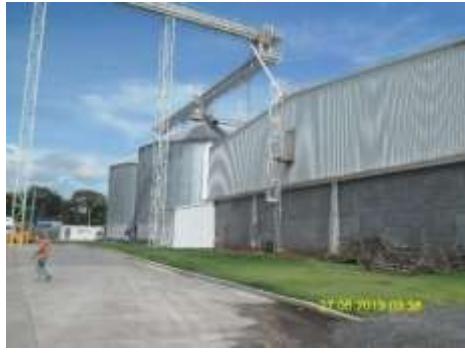
<b>Fotografía 20</b>	
<p>Se cuenta además de ocho silos metálicos señalizados de chapa galvanizada para almacenamiento de granos de maíz.</p> <p>Se observaron letreros de seguridad en los alrededores.</p>

<b>Fotografía 18</b>	<b>Fotografía 19</b>
<p>El área de almacenaje cuenta con una estructura maciza de fondo plano para harinas, cuyo funcionamiento es automatizado.</p> <p>Se observó el mantenimiento de las áreas verdes.</p>

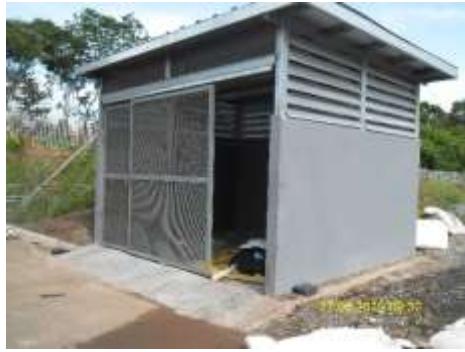
<b>Fotografía 22</b>

<b>Fotografía 21</b>	
<p>Se observó también un espacio asegurado bajo techo para acopio de bolsas de basura.</p>

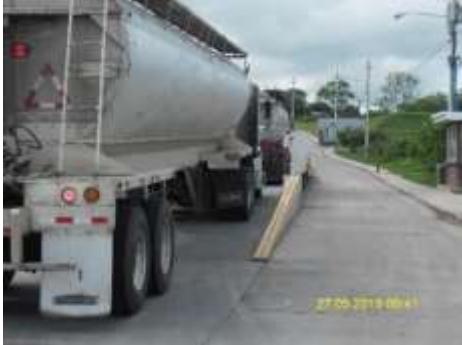
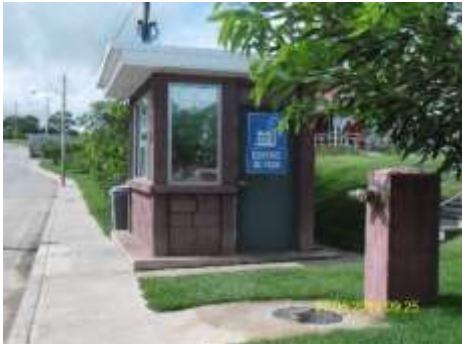
<p>El área de control de peso cuenta con los sistemas de pesaje adecuados para que la empresa pueda brindar una mayor seguridad a su cadena de distribución, disminuyendo la posibilidad de que ocurra un accidente. A la vez que se cuida el estado del pavimento o asfalto, de las vías públicas.</p>

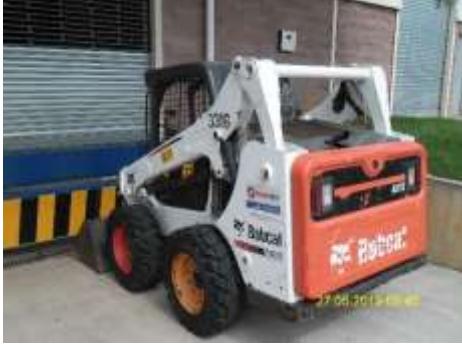
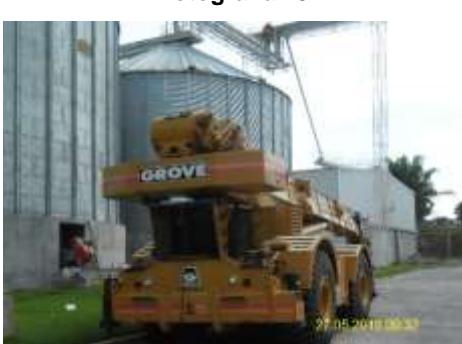
<p><b>Fotografía 24</b></p>
<p>Se observó el uso maquinaria rodante tales como un minicargador y una grúa telescopica los cuales son utilizados en el área de almacenaje y sirven de apoyo a las labores de mantenimiento.</p> <p>Dichos equipos se observaron en buenas condiciones y no se observaron manchas de aceite en los suelos ni excesos de humos producto de un mal funcionamiento o por falta de mantenimiento.</p>

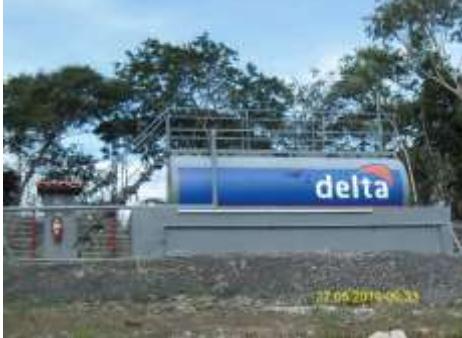
<p>El tanque de combustible cuenta con su noria de protección para la prevención de derrames de hidrocarburos, extinguidor y señalización de seguridad.</p>

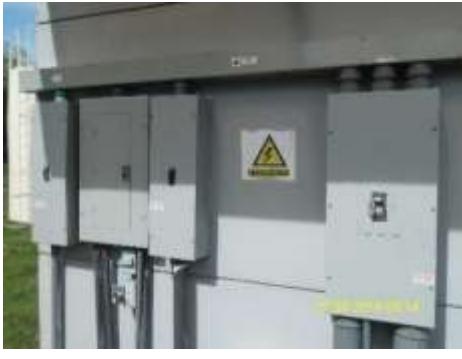
<p><b>Fotografía 30</b></p>

<p><b>Fotografía 29</b></p>
<p>Cercano al laboratorio se observó un área de tableros de distribución eléctricos debidamente señalizados y protegidos.</p>

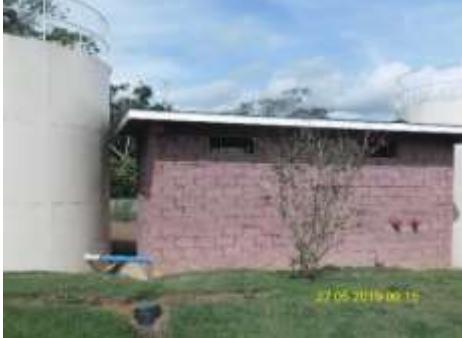
<p>El proyecto cuenta además con un sistema de abastecimiento de agua procedente de pozo.</p>

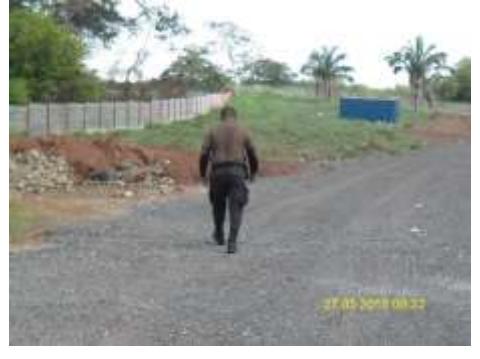
<p><b>Fotografía 49</b></p>

<p><b>Fotografía 47</b>      <b>Fotografía 48</b></p>
<p>Se mantiene vigilancia privada las 24 horas del día.</p> <p>Se observó, además, conservada la vegetación de arbustos y árboles colindante a la cerca perimetral.</p>

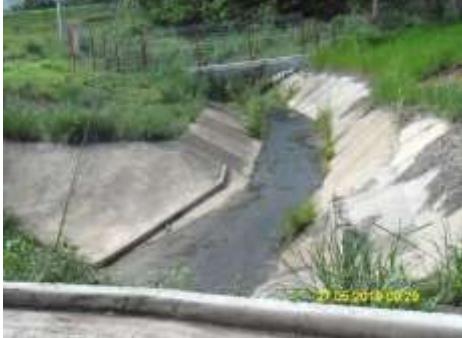
<p>Las aguas de la quebrada cercana se encontraron limpias y libre su cauce de desechos. Se mantiene la vegetación cercana al curso de la quebrada.</p>
