Anexo No. 5
Mantenimiento de Maquinarias

**JOHN DEERE***Empresas Melo, S.A. (025)***HOJA DE SERVICIO**

HOJA DE CONTROL DE SERVICIOS PREVENTIVOS / CORRECTIVOS

REPORTE DE PGBU

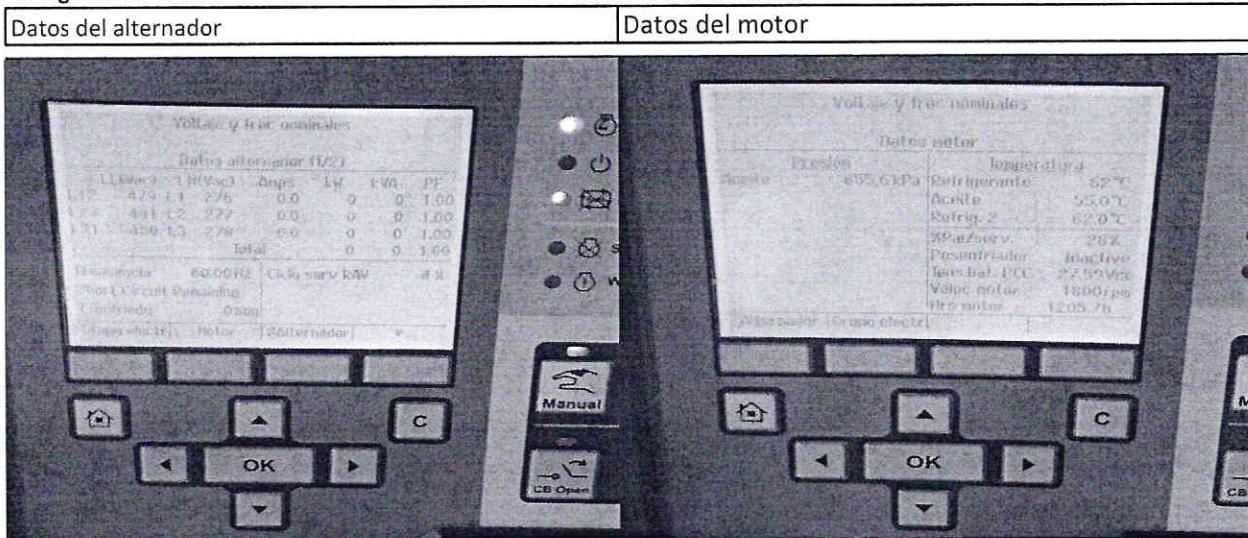
Filtros reemplazados

Equipo en automático

Se realiza mant. preventivo cambio de aceite del motor, cambio de filtros de combustible, aceite, refrigerante y aire, se recomienda cambio de baterías (655NFL) y polos del equipo. Equipo operativo.

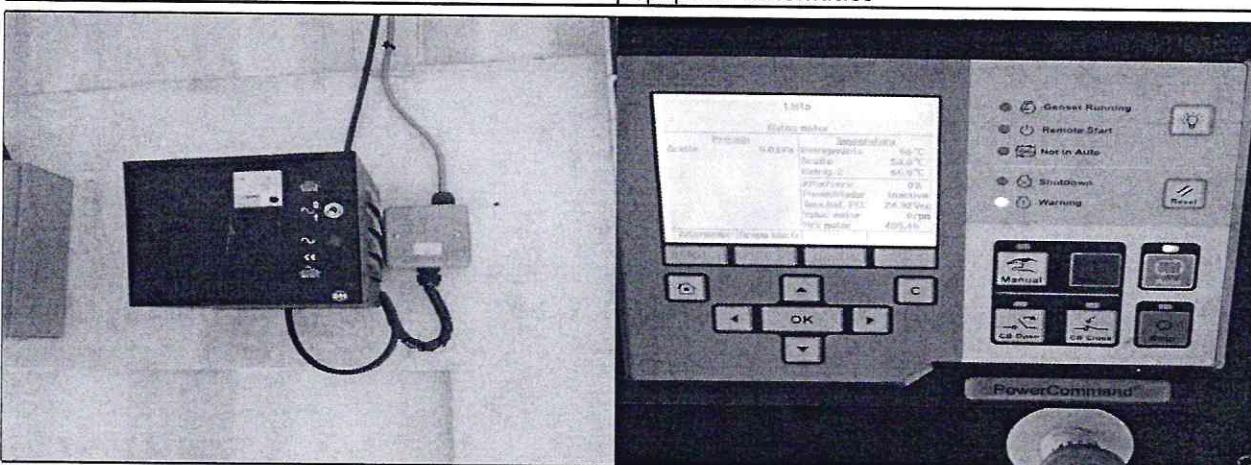
Cargador defectuoso

Equipo en automático

Se realiza mant. preventivo cambio de aceite del motor, cambio de filtros de combustible, aceite, refrigerante y aire, se debe reemplazar cargador de bateria del equipo. Equipo operativo.
