### **INFORME SOBRE LA APLICACIÓN Y EFICIENCIA DE LAS MEDIDAS DE MITIGACIÓN**

**“ESTUDIO, DISEÑO, CONSTRUCCIÓN, MANTENIMIENTO Y  
OPERACIÓN DEL ACUEDUCTO, SISTEMA DE POTABILIZACIÓN, RED  
DE ALCANTARILLADO SANITARIO Y LA PLANTA DE TRATAMIENTO  
DE AGUAS RESIDUALES, EN EL DISTRITO DE BOQUETE,  
PROVINCIA DE CHIRIQUÍ”**

**Informe Trimestral # 12  
Periodo: Marzo a Mayo, 2019**

***El documento describe el cumplimiento ambiental para el Decimo Segundo Trimestre de ejecución del proyecto, con base en lo establecido en el PMA y Resolución de Aprobación DIEORA IA-064-2016 de 13 de mayo de 2016.***

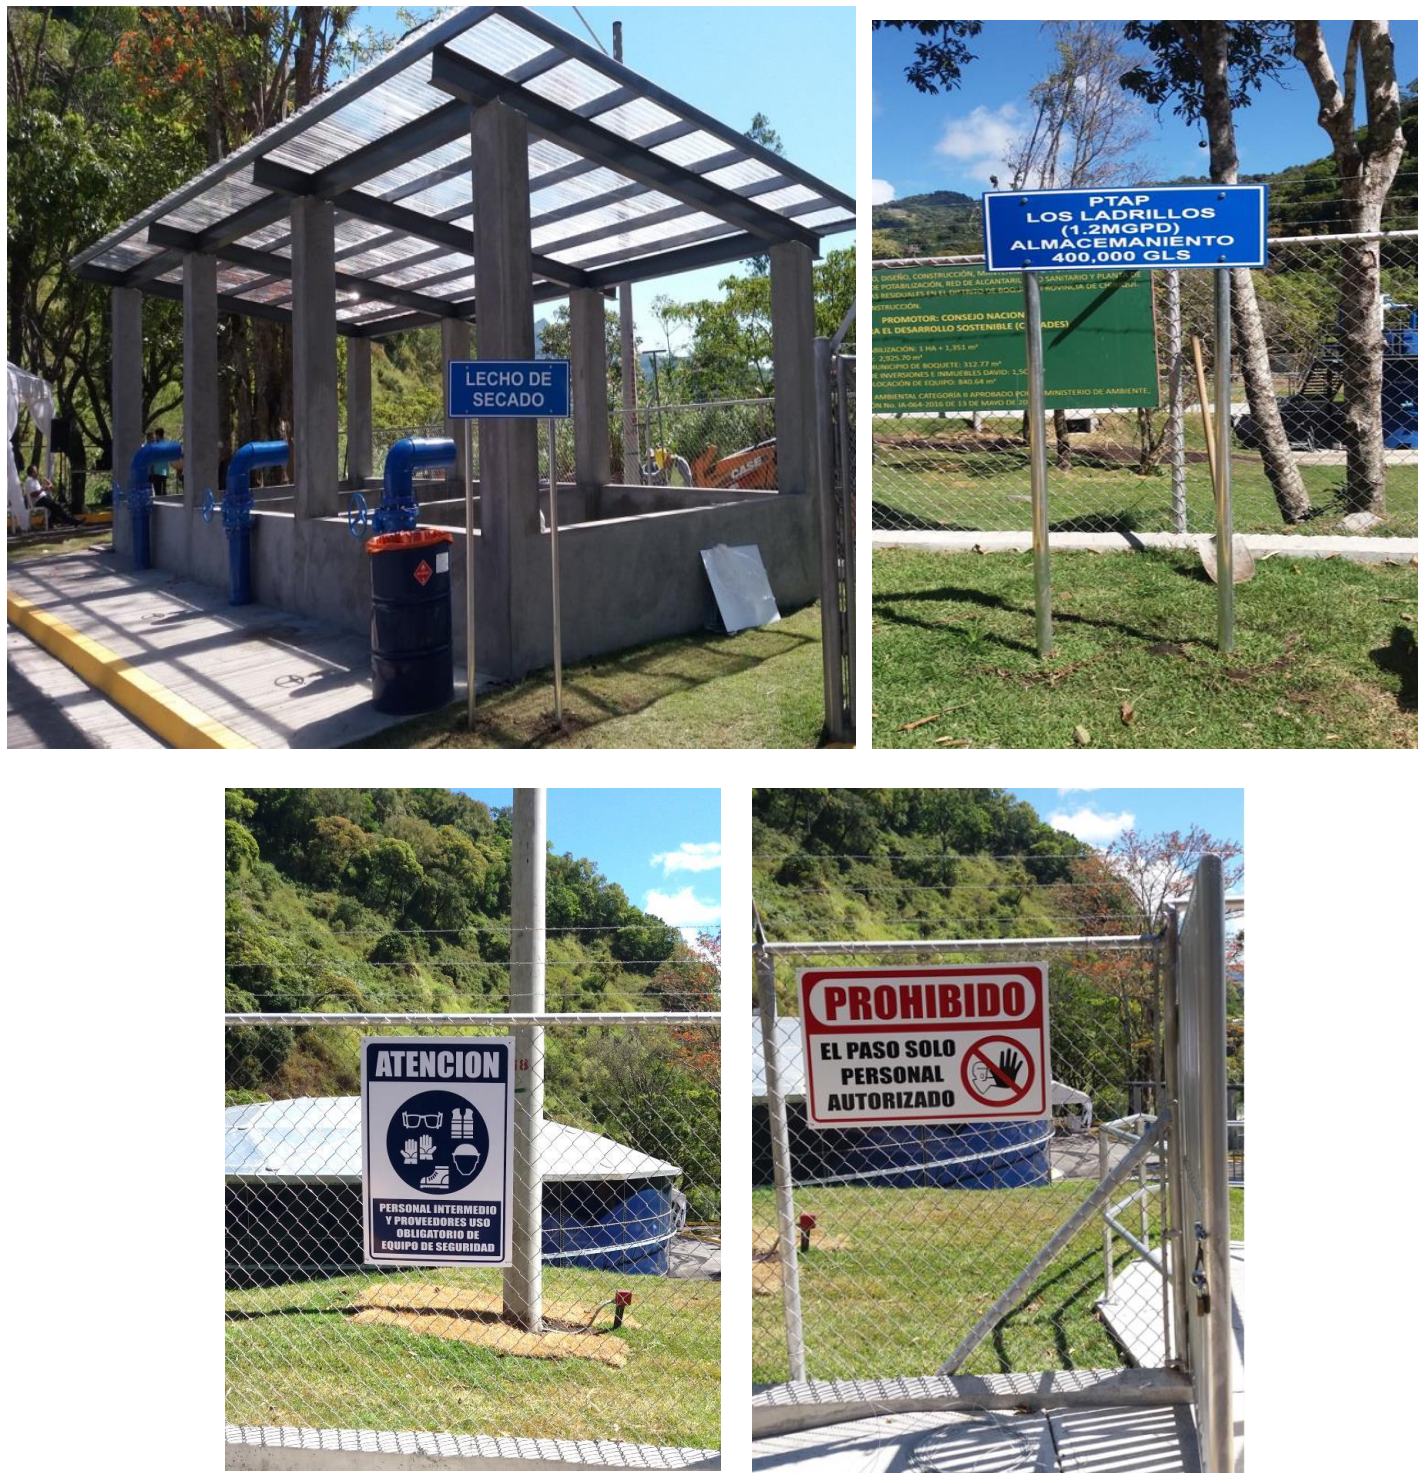
**Fotografía 1. Señalización Informativa de las estructuras que componen la Planta de Tratamiento de Agua Potable de Los Ladrillos**

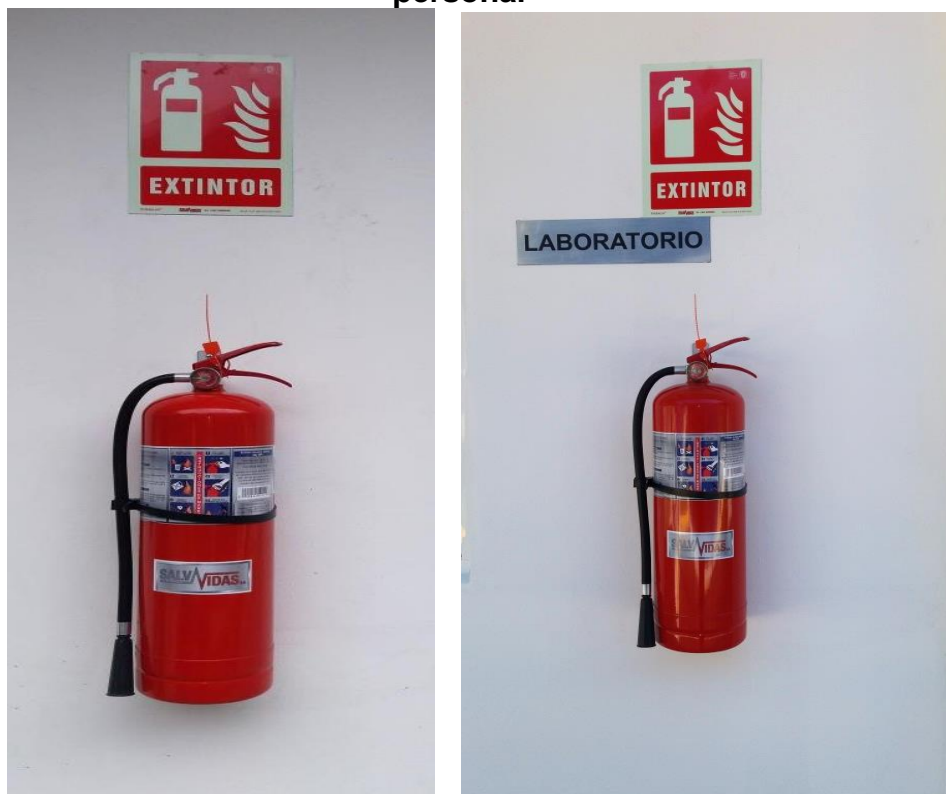
**Fotografía 2. Ubicación de extintores, debidamente señalado y accesibles al personal**

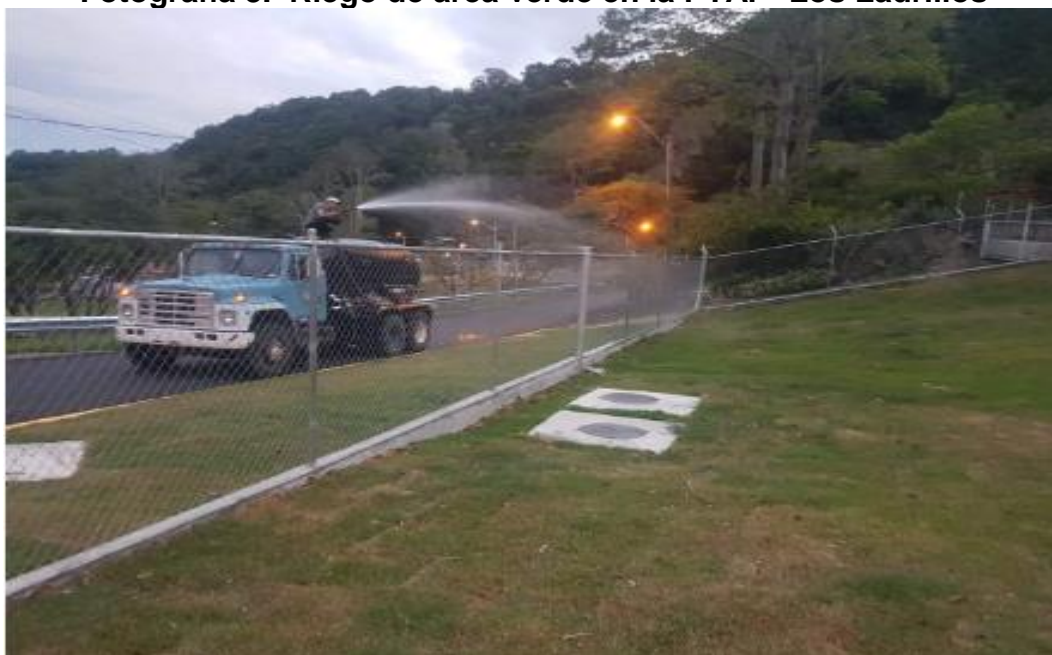
**Fotografía 3. Riego de área verde en la PTAP- Los Ladrillos**

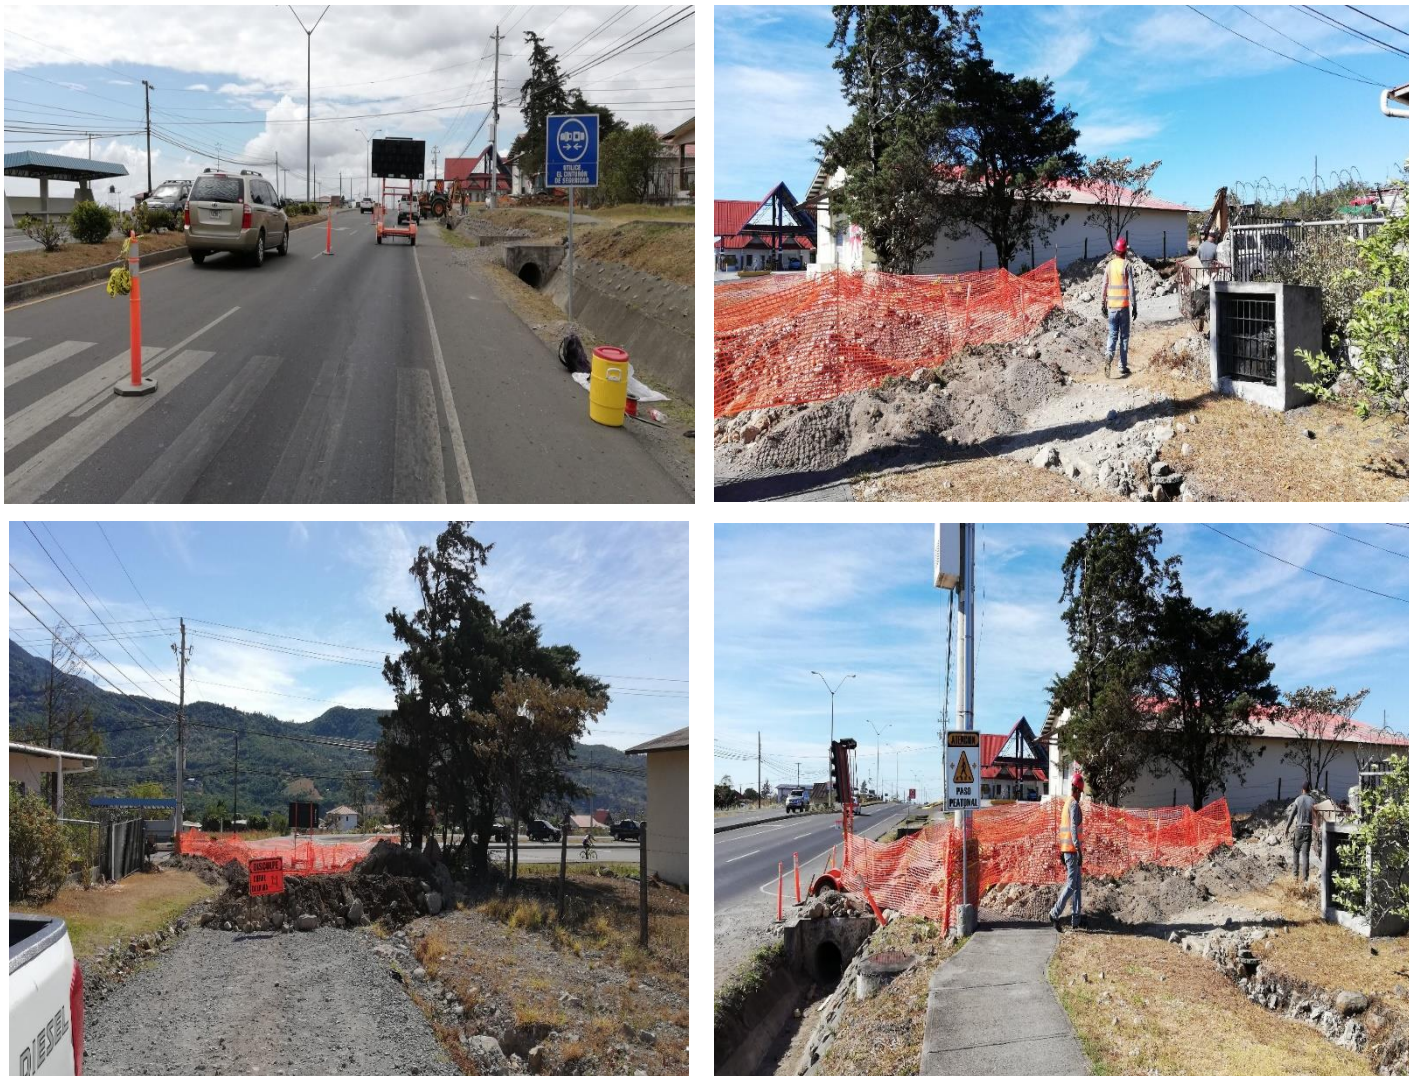
**Fotografía 4. Uso de dispositivos para señalización de áreas de trabajo en carreteras**

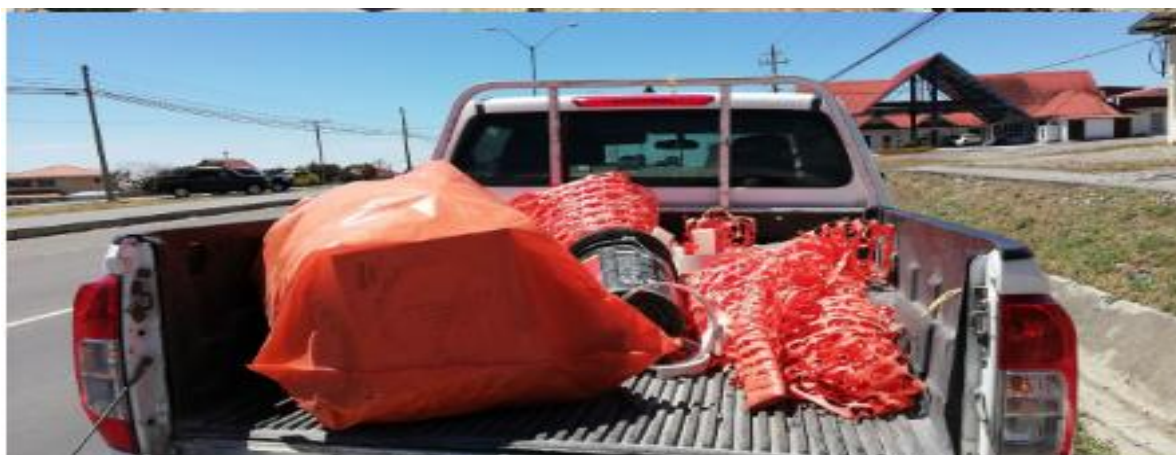
**Fotografía 5. Traslado de desechos sólidos generado en los frentes de trabajo**

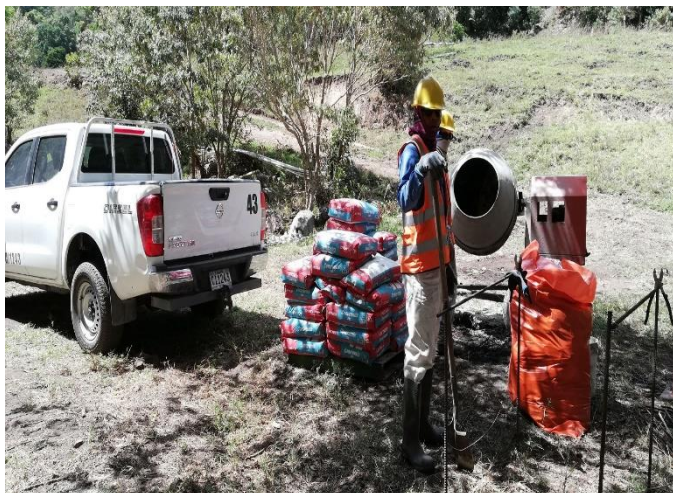
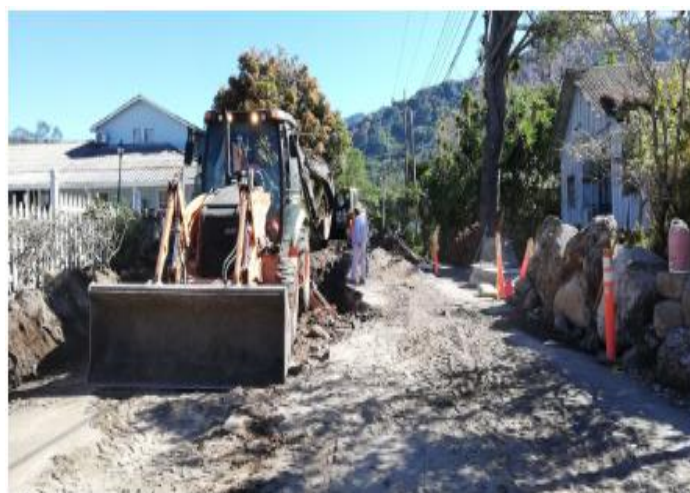
**Fotografía 6. Trabajos en la Avenida 11 de abril**

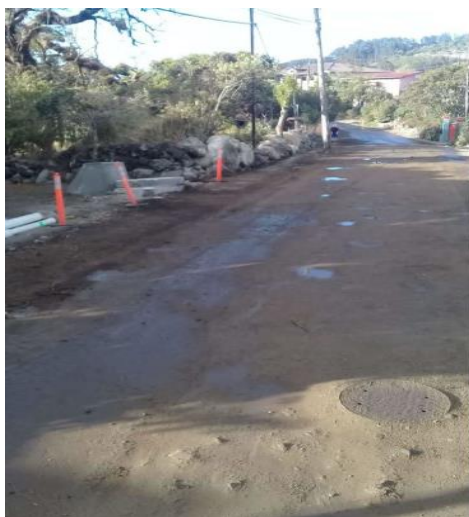
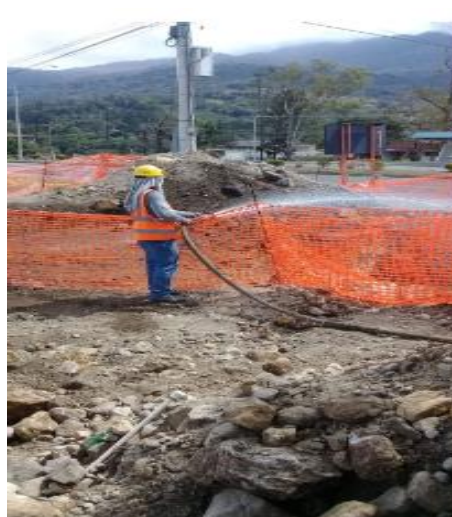
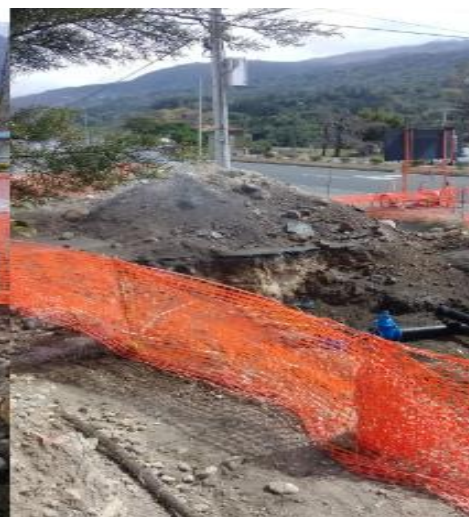
**Fotografía 7. Irrigación de agua para minimizar la generación de partículas de polvo**  
**Avenida 11 de abril**  
**Via Boquete**

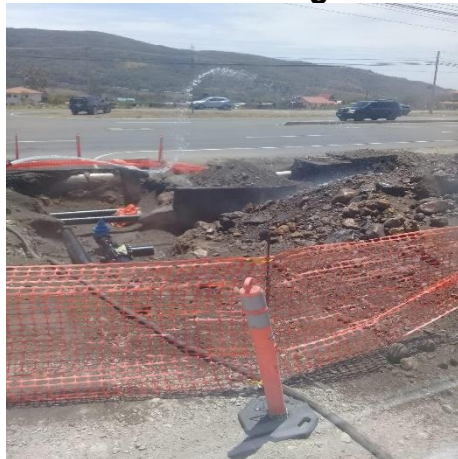
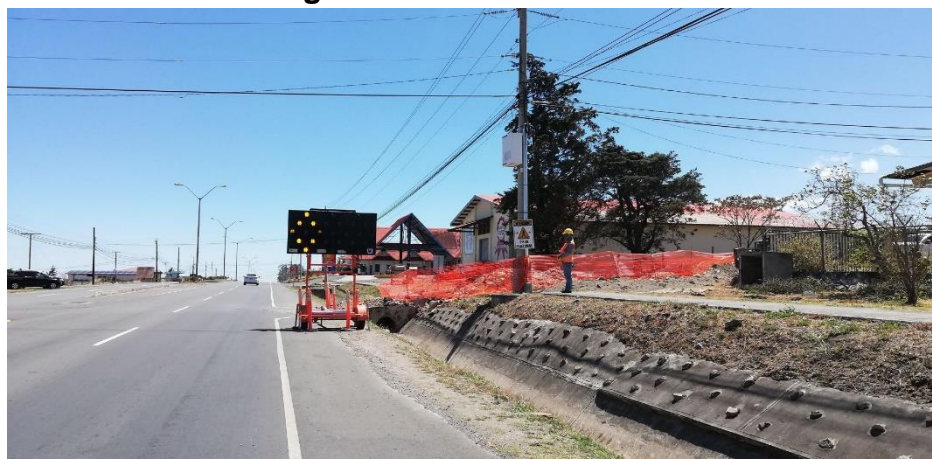
**Fotografía 8. Uso de mallas de seguridad en excavaciones**

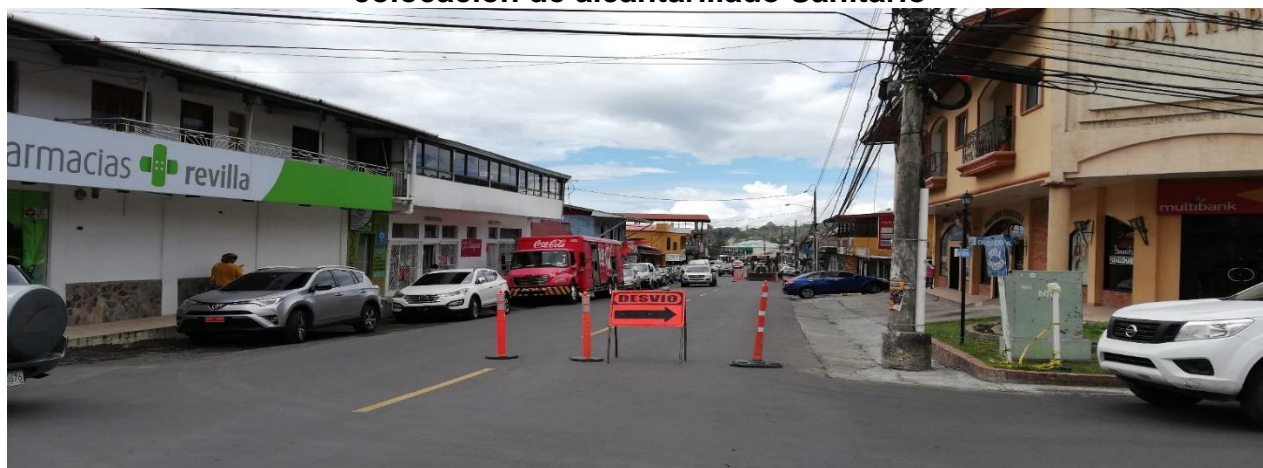
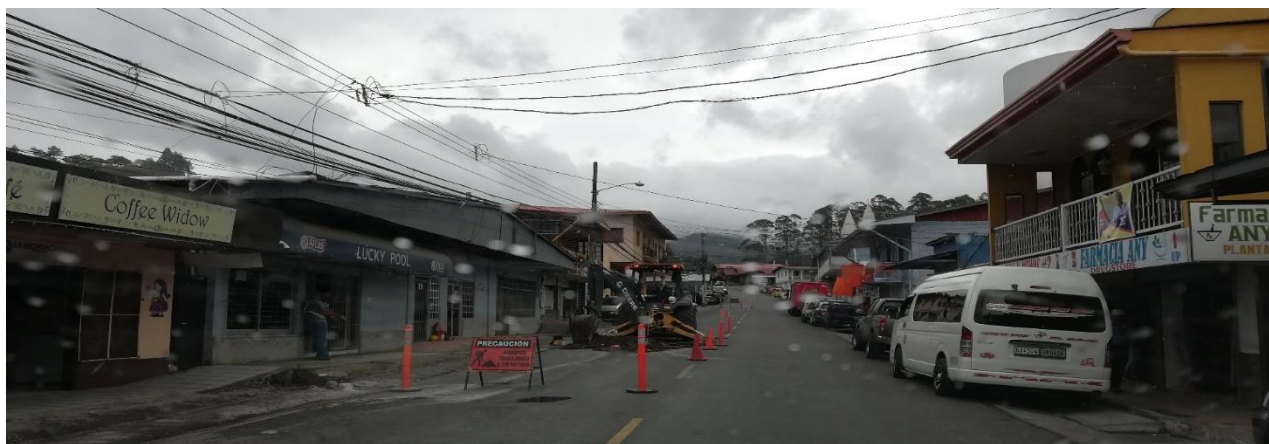
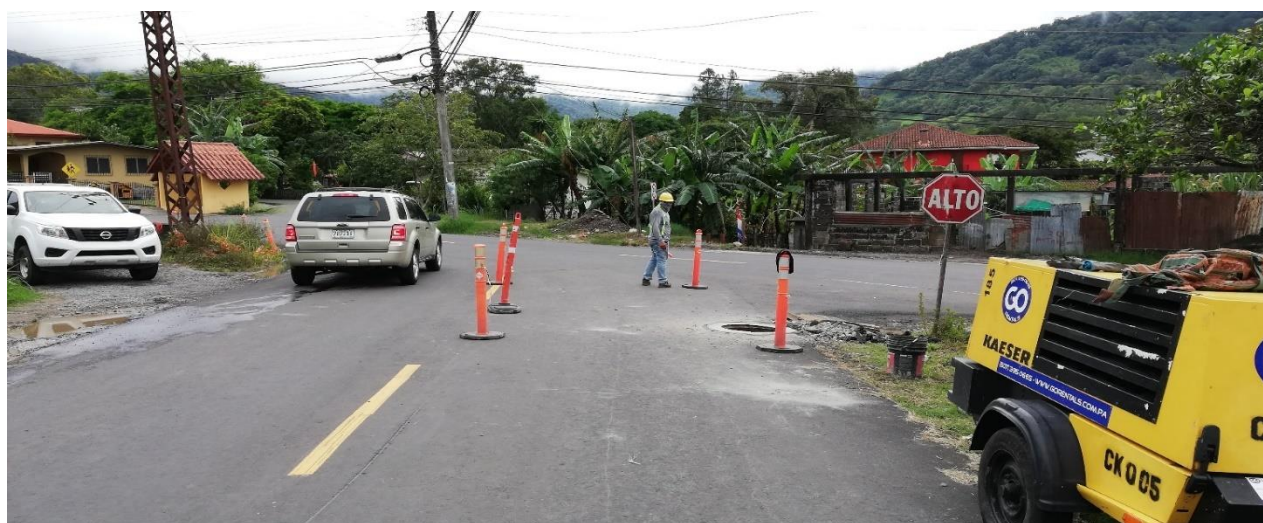
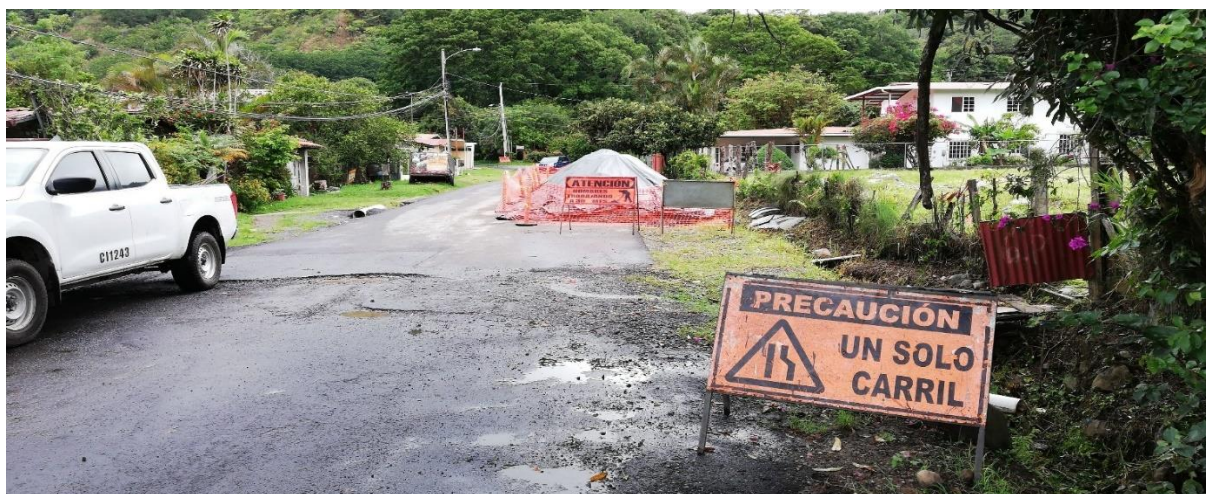
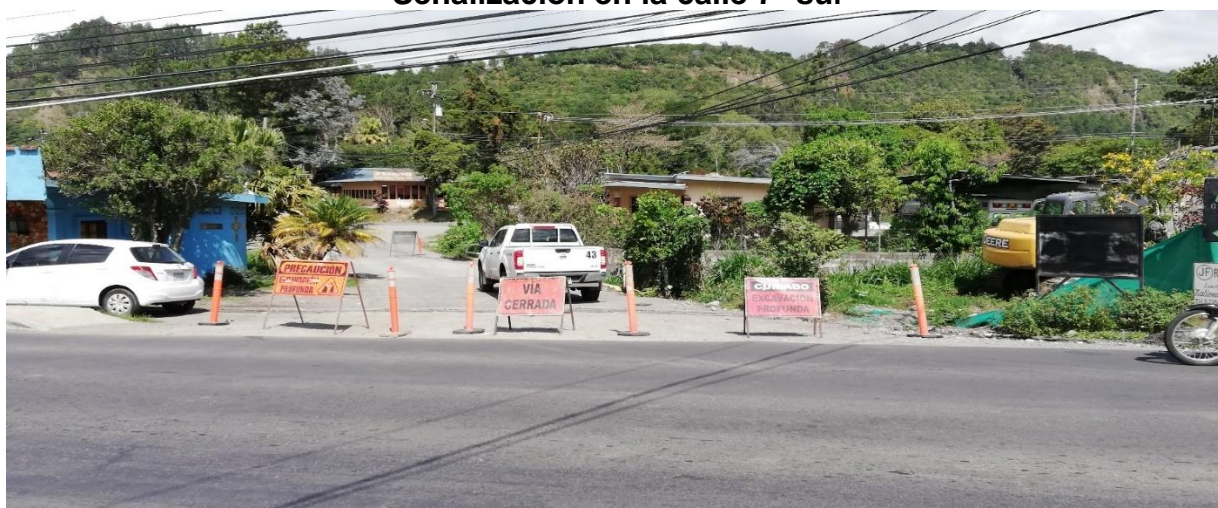
**Fotografía 9. Señalización Informativa. Desvios en Avenida Central por trabajos de colocación de alcantarillado Sanitario**

**Señalización en la calle 7° sur**

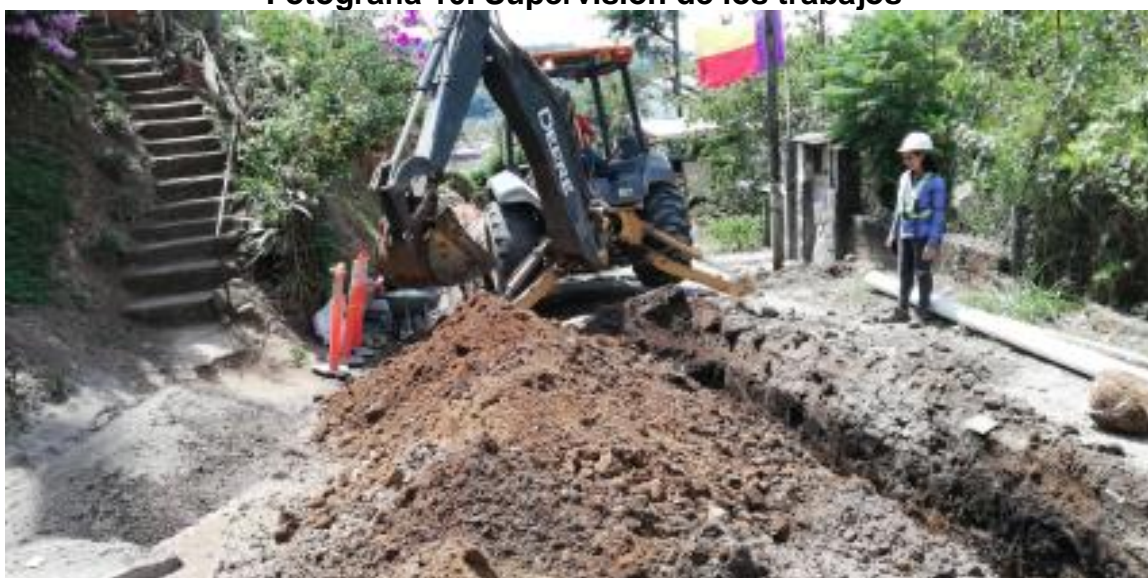
**Fotografía 10. Supervisión de los trabajos**

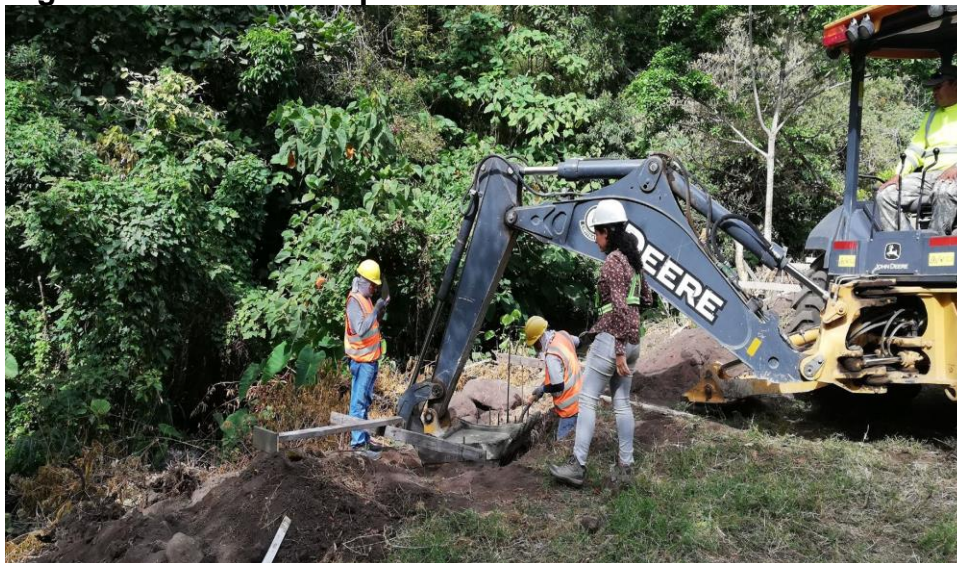
**Fotografía 11. Uso de maquinaria en buenas condiciones mecánicas**

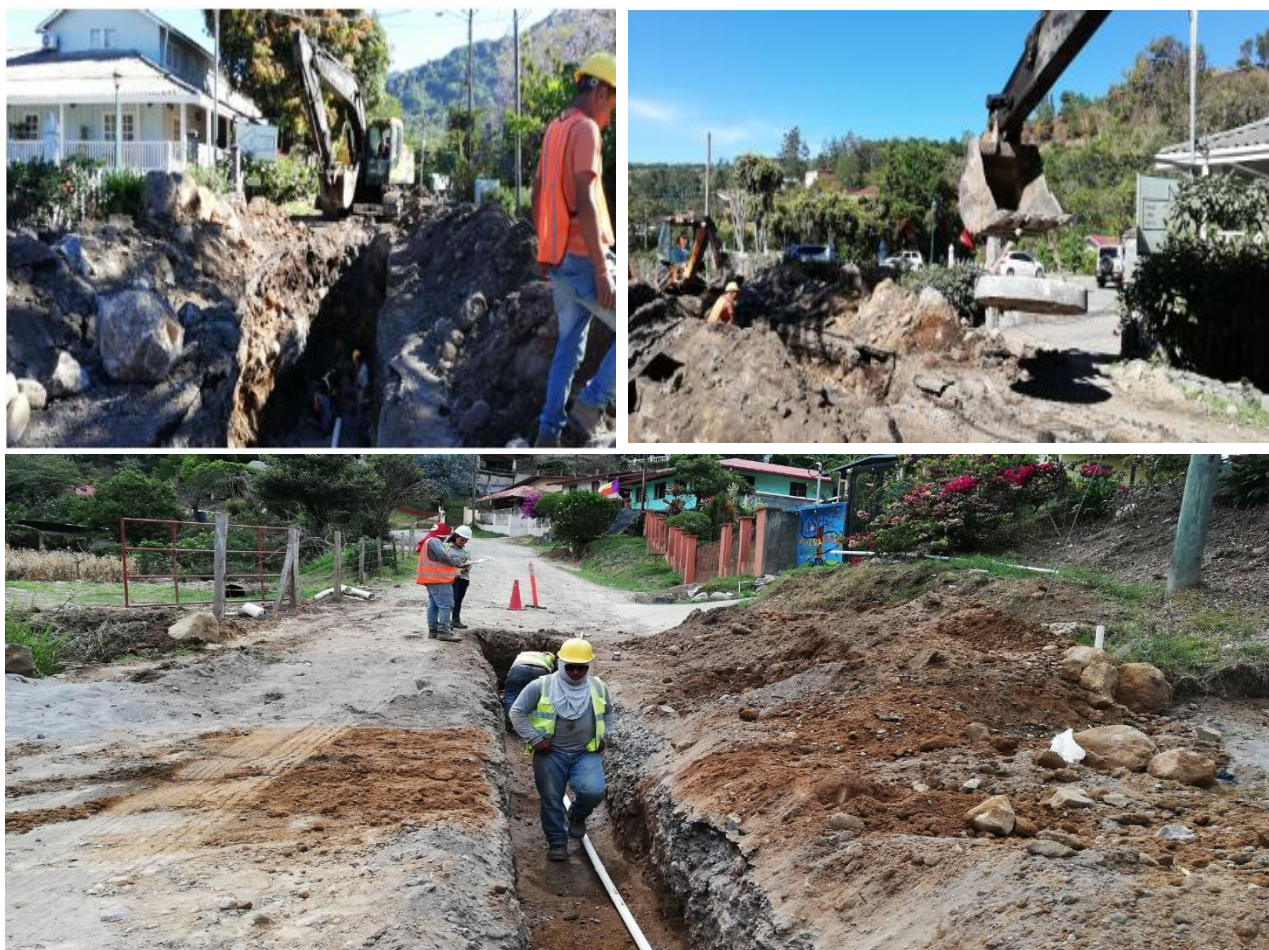
**Fotografía 12 Excavaciones para colocación de tuberías y cámaras de inspección del sistema sanitario en la Ave 11 de Abril**

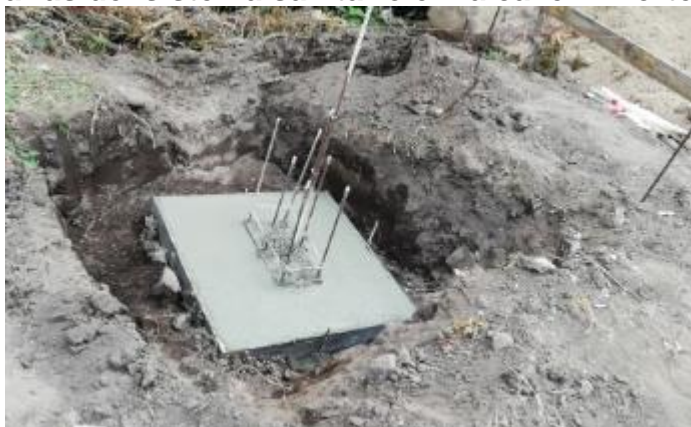
**Fotografía 13. Inicio de instalación del tuberías, cámaras de inspección y domiciliarias del sistema sanitario en la calle 4° norte El Salto**

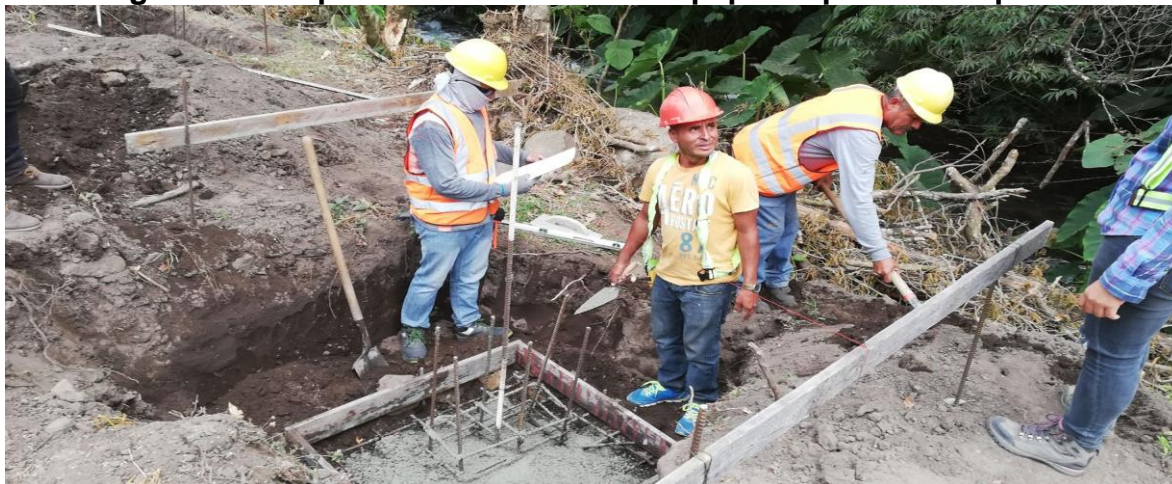
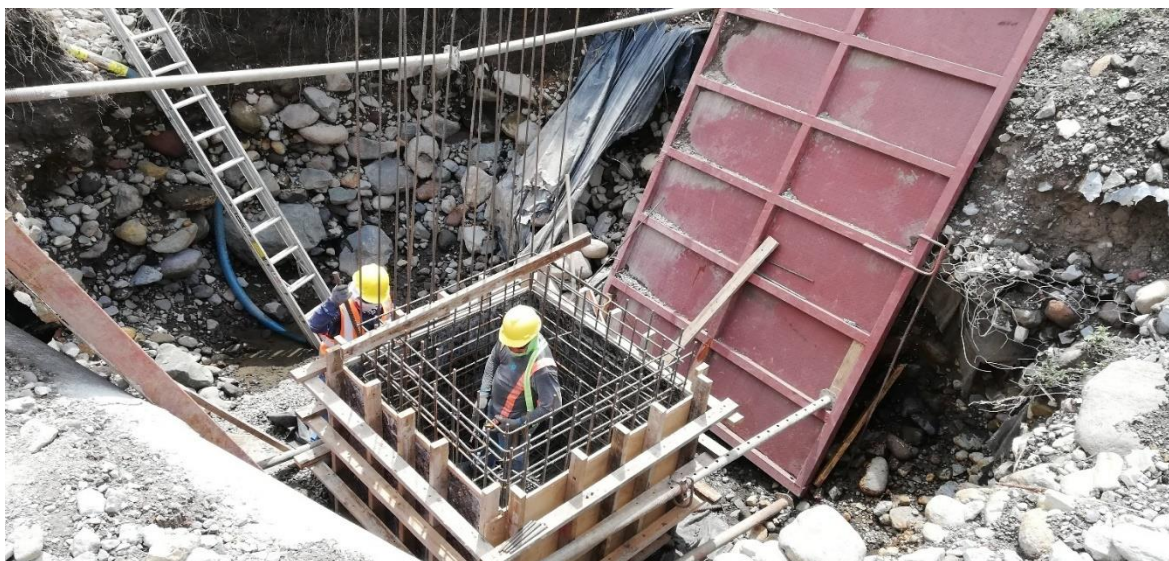
**Fotografía 14. El personal hace uso del equipo de protección personal**

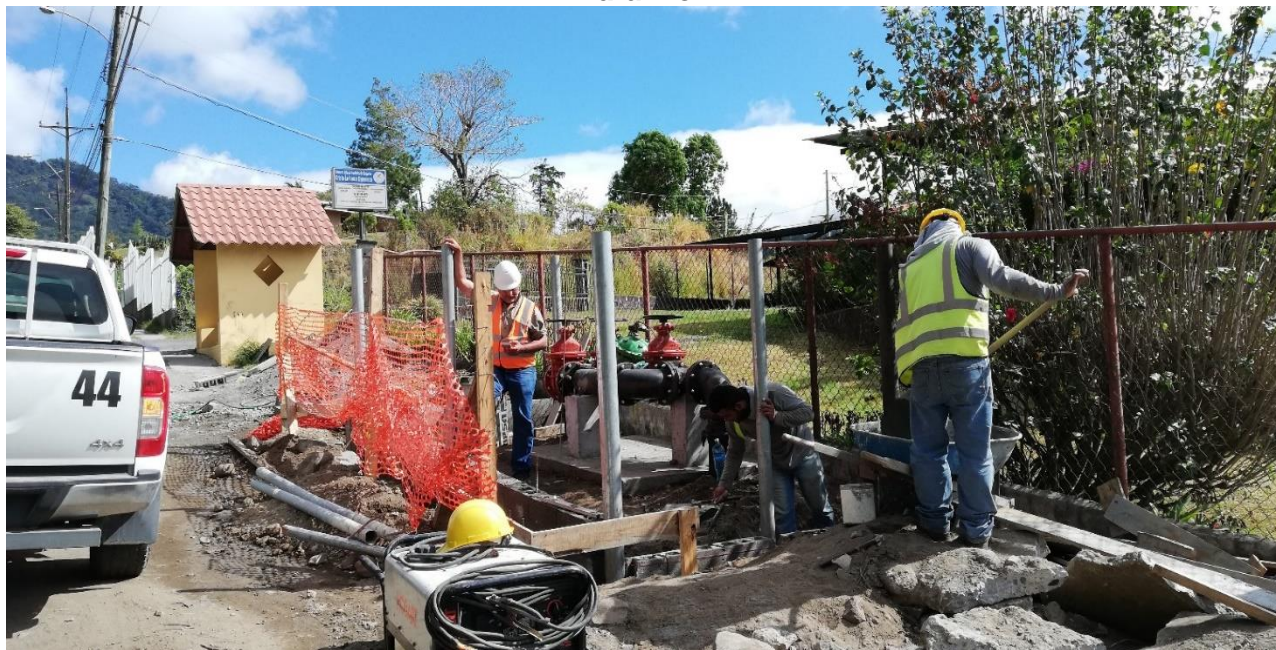
**Fotografía 15. Construcción de pedestales para válvulas reguladoras en horario diurno**

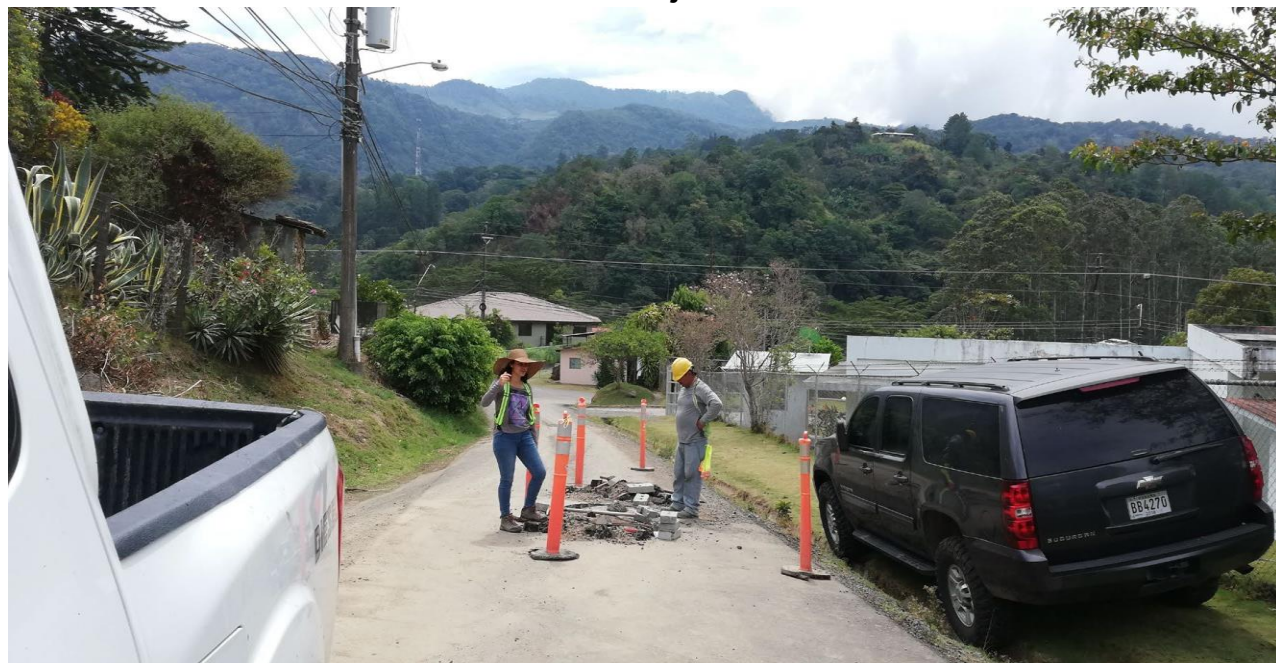
**Fotografía 16. Trabajos en la Calle 4ta Norte, El Salto: señalización del área de trabajo**

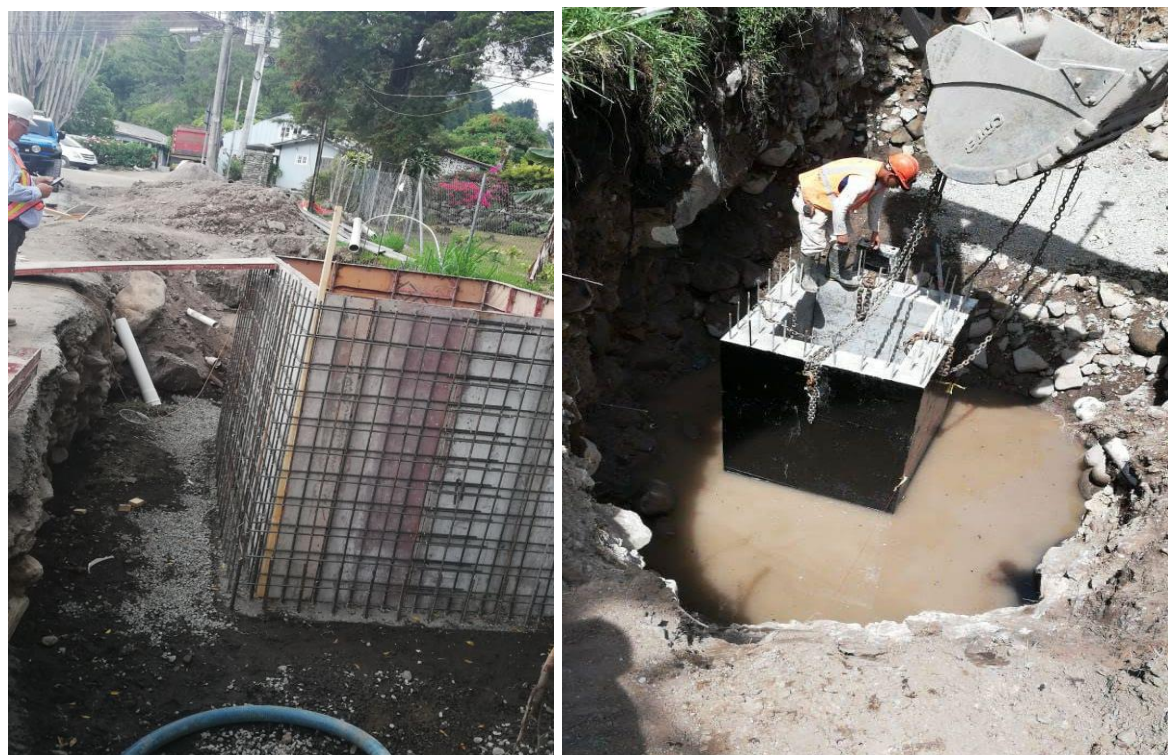
**Fotografía 17. Construcción de la estación de bombeo en la calle 11 de abril**

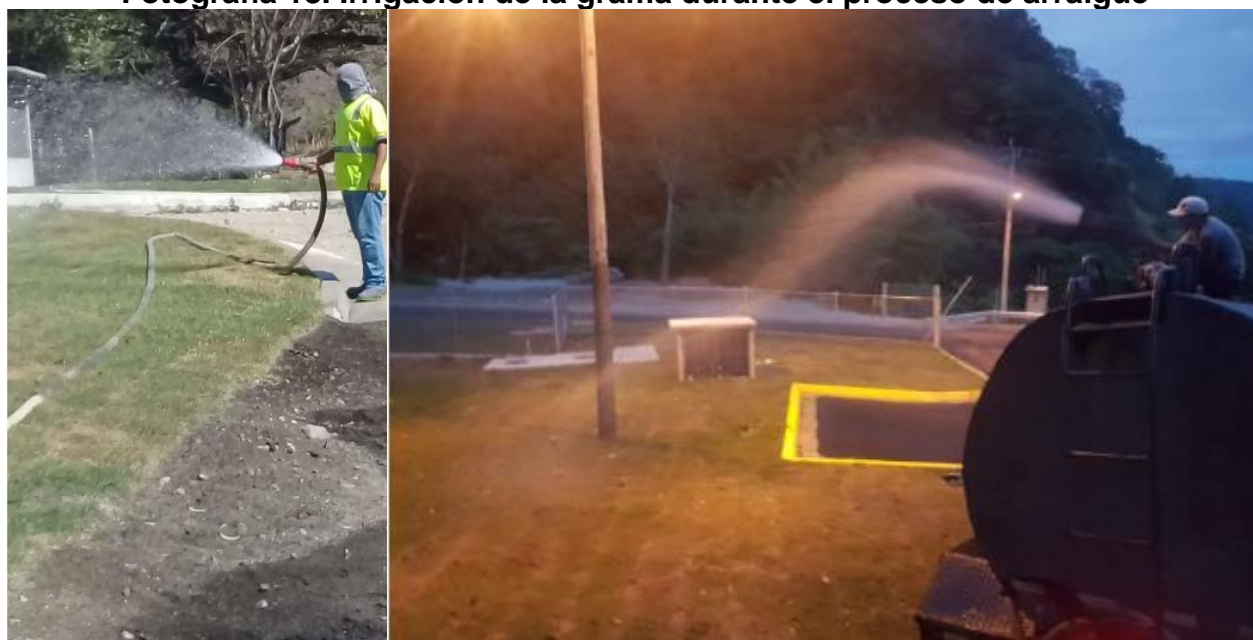
**Fotografía 18. Irrigación de la grama durante el proceso de arraigue**

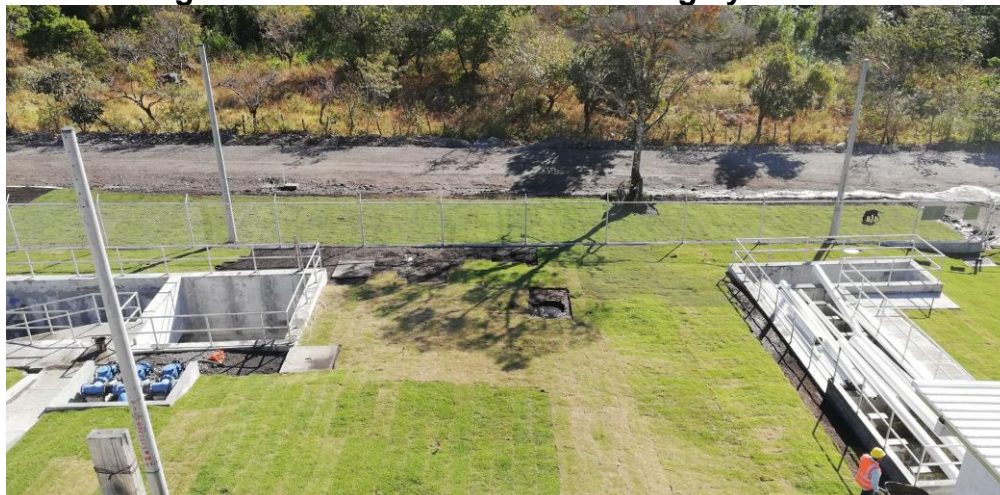
**Fotografía 19. Vista del sistema de riego y área verde**

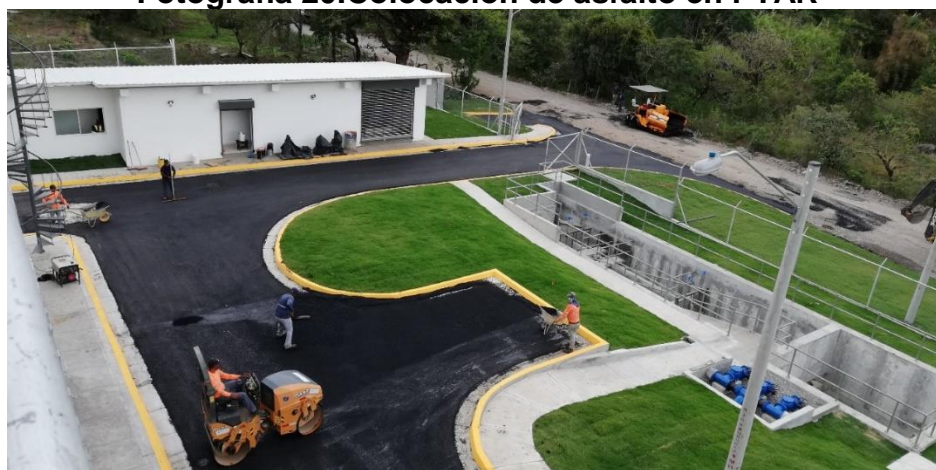
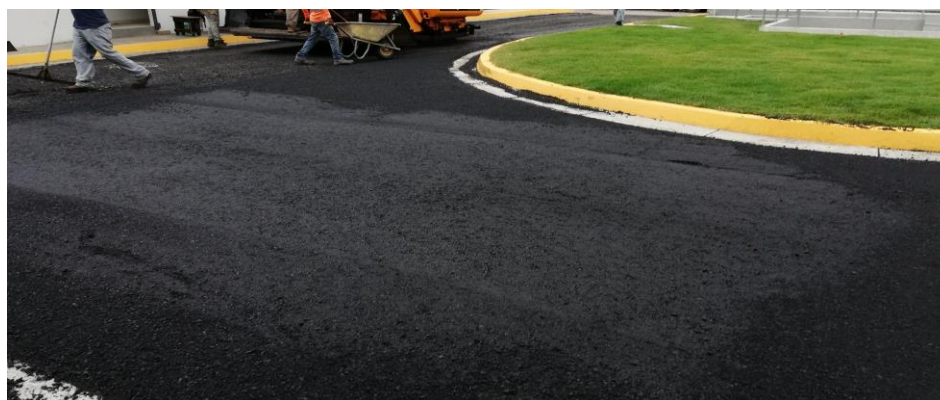
**Fotografía 20. Colocación de asfalto en PTAR**

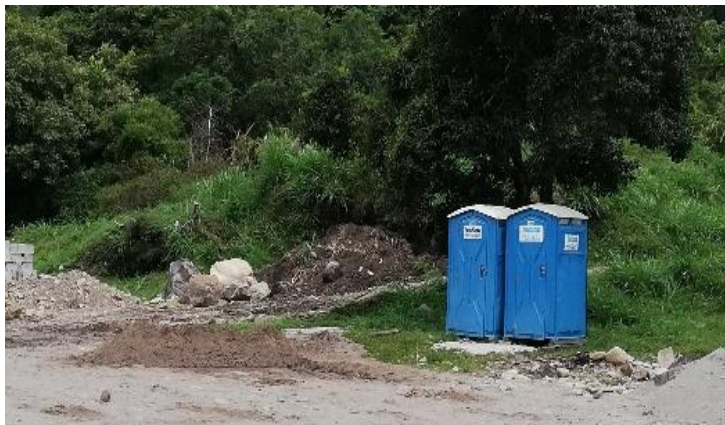
**Fotografía 21. Sanitarios ubicados en la Planta de Tratamiento de Aguas Residuales**

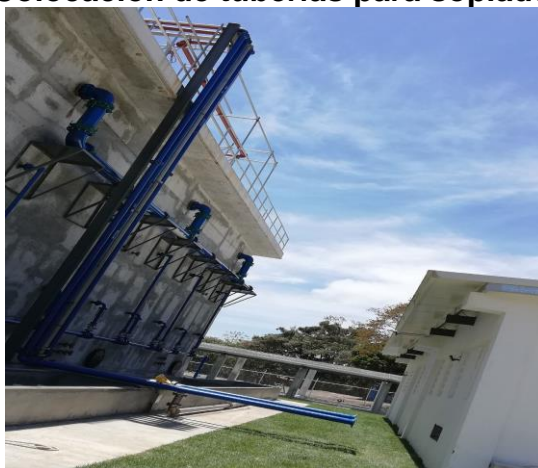
**Fotografía 22. Colocación de tuberías para sopladores en la PTAR**

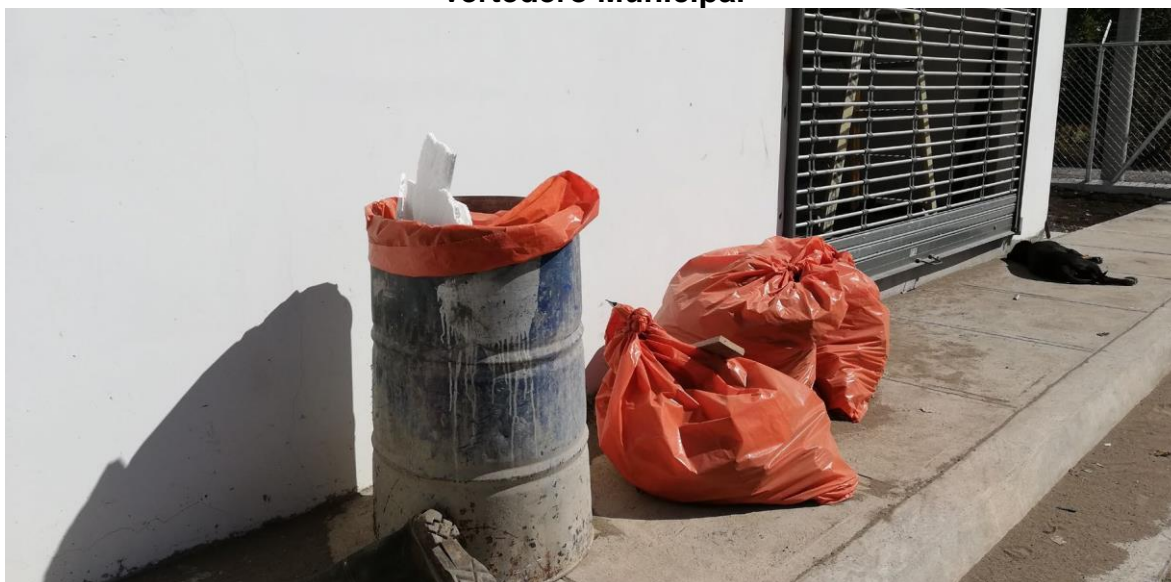
**Fotografía 23. Recolección de desechos sólidos en la PTAR para traslado al vertedero Municipal**

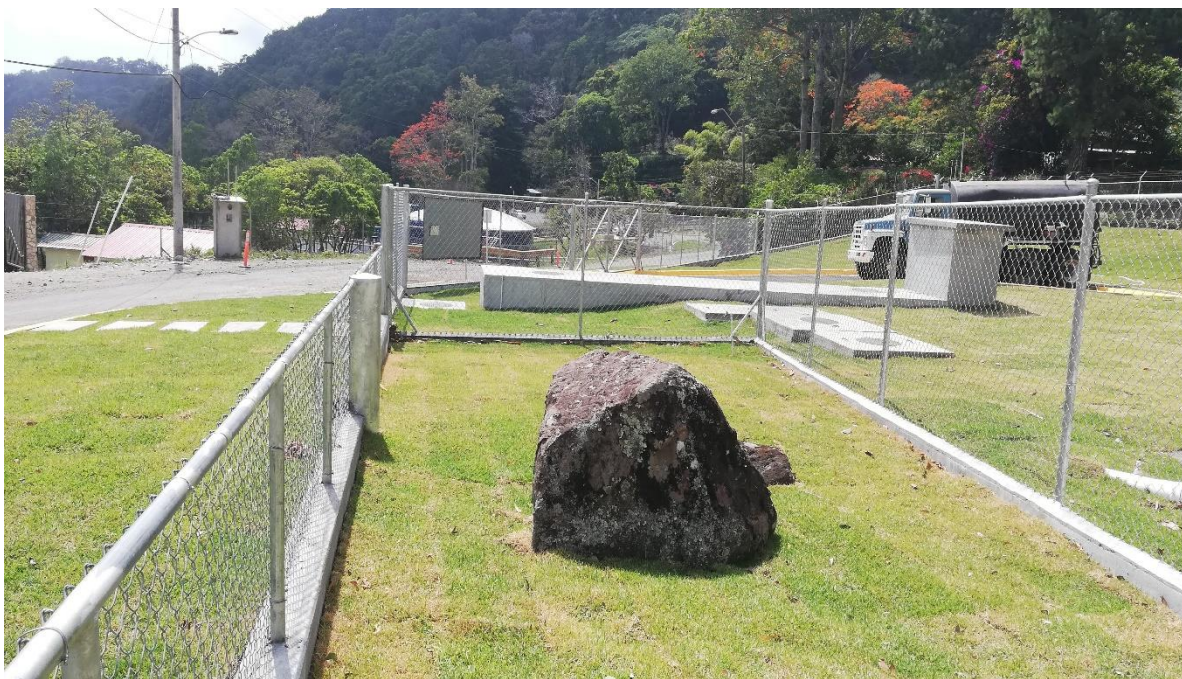
**Fotografía 24. Delimitación de área de petroglifo en Toma de Agua en Los Ladrillos**

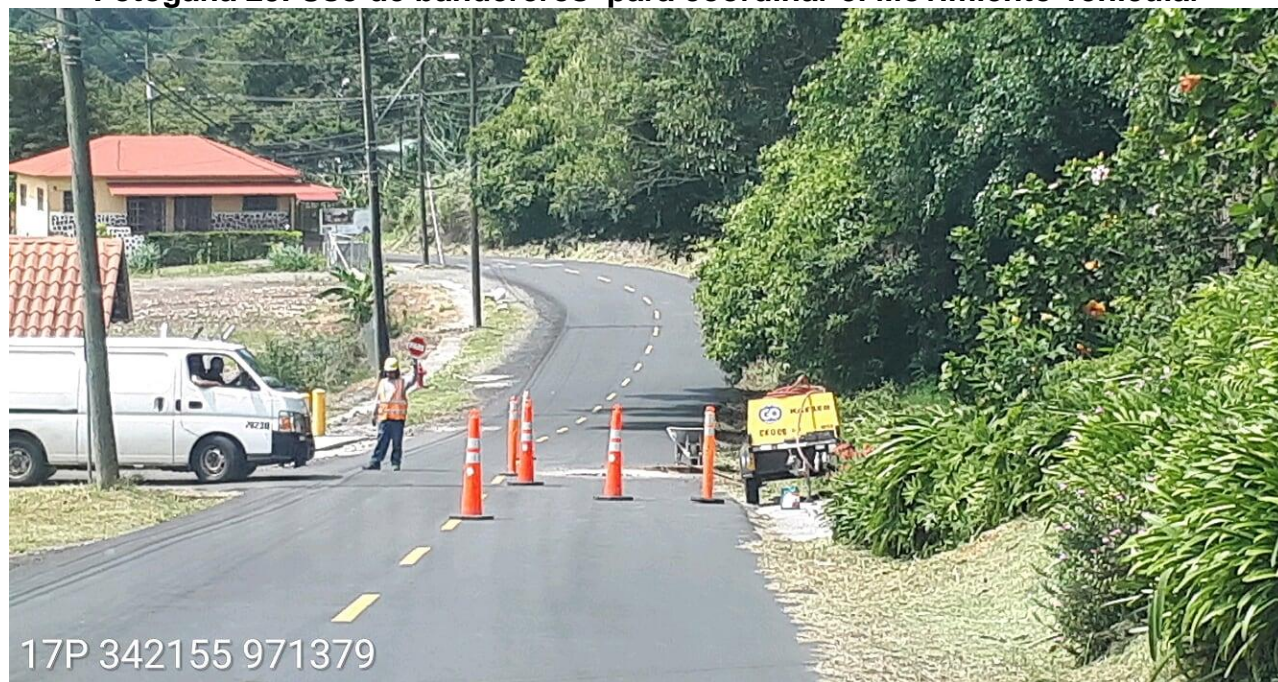
**Fotografía 25. Uso de bandereros para coordinar el Movimiento vehicular**

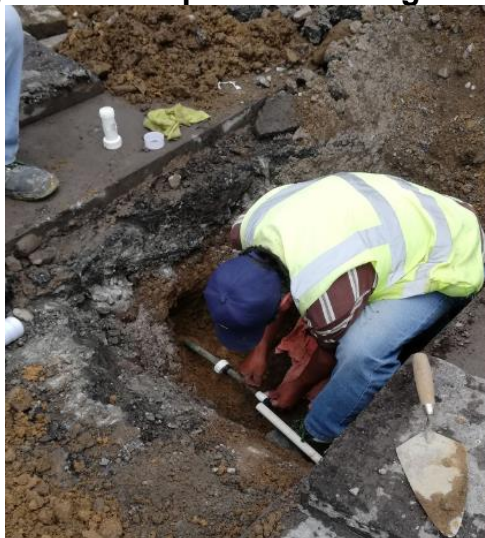
**Fotografía 26. Reparación de fugas de agua**
