### **INFORME SOBRE LA APLICACIÓN Y EFICIENCIA DE LAS MEDIDAS DE MITIGACIÓN**

**“ESTUDIO, DISEÑO, CONSTRUCCIÓN, MANTENIMIENTO Y  
OPERACIÓN DEL ACUEDUCTO, SISTEMA DE POTABILIZACIÓN, RED  
DE ALCANTARILLADO SANITARIO Y LA PLANTA DE TRATAMIENTO  
DE AGUAS RESIDUALES, EN EL DISTRITO DE BOQUETE,  
PROVINCIA DE CHIRIQUÍ”**

**Informe Trimestral # 12  
Periodo: Marzo a Mayo, 2019**

***El documento describe el cumplimiento ambiental para el Decimo Segundo Trimestre de ejecución del proyecto, con base en lo establecido en el PMA y Resolución de Aprobación DIEORA IA-064-2016 de 13 de mayo de 2016.***

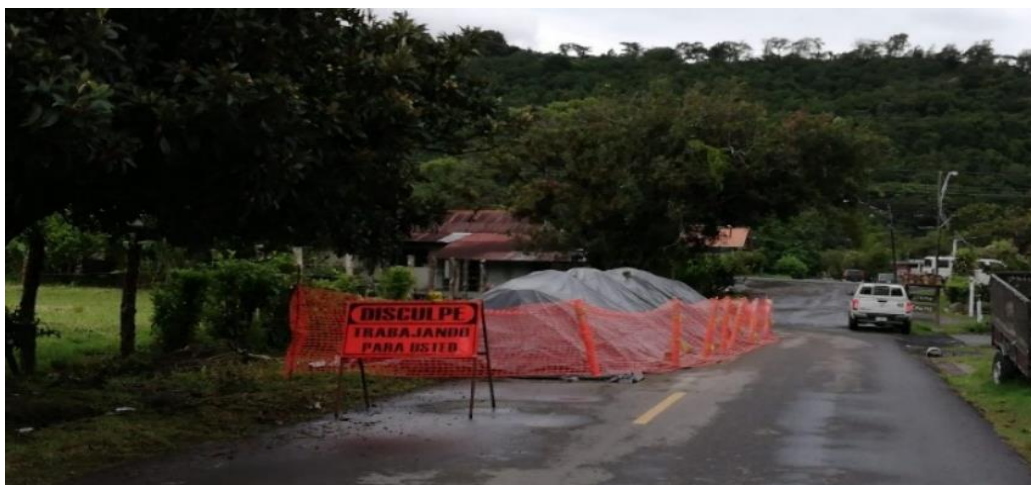
**Fotografía 27. Cubrimiento de material edáfico generado en las excavaciones**

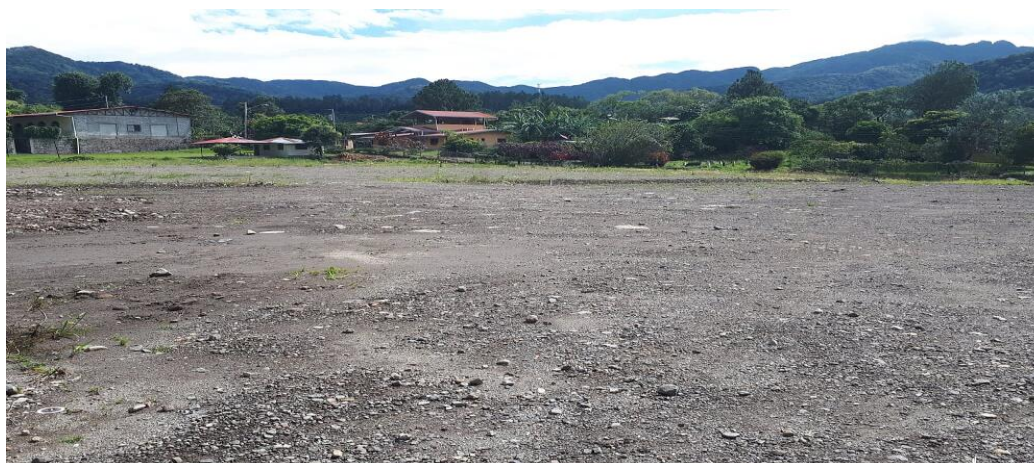
**Fotografía 28. Vista del área de botadero en Ave Central-aprobado por MIAMBIENTE**

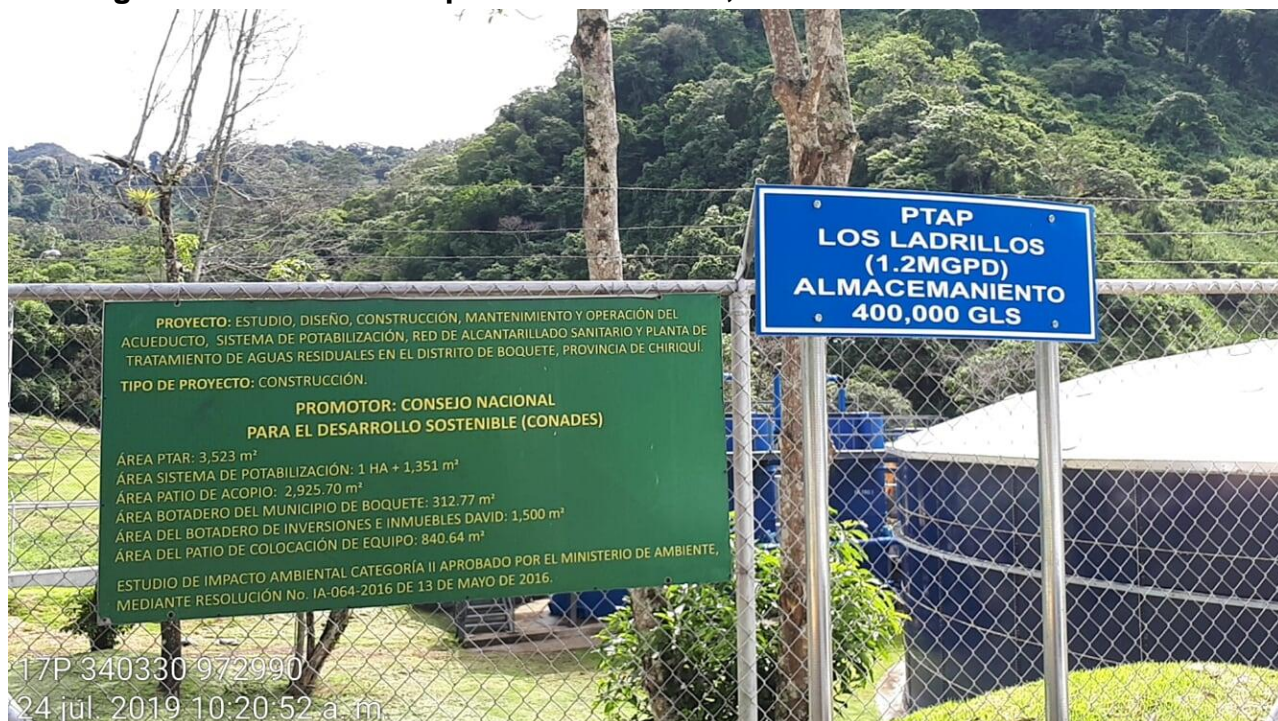
**Fotografía 29. Letrero de aprobación de EsIA, ubicado en la PTAP Los Ladrillos**

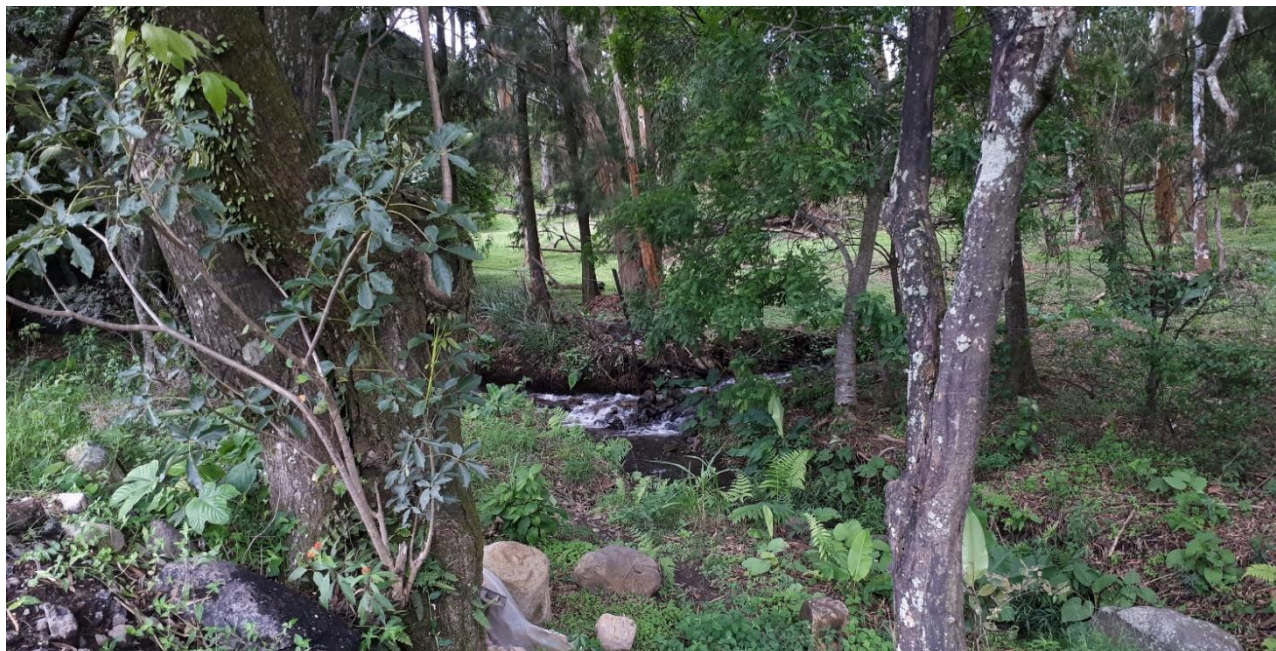
**Fotografía 30. Vista del bosque de galería de la Quebrada Cheche donde se ubica la Toma de Agua para mitigar la proliferación de polvo**

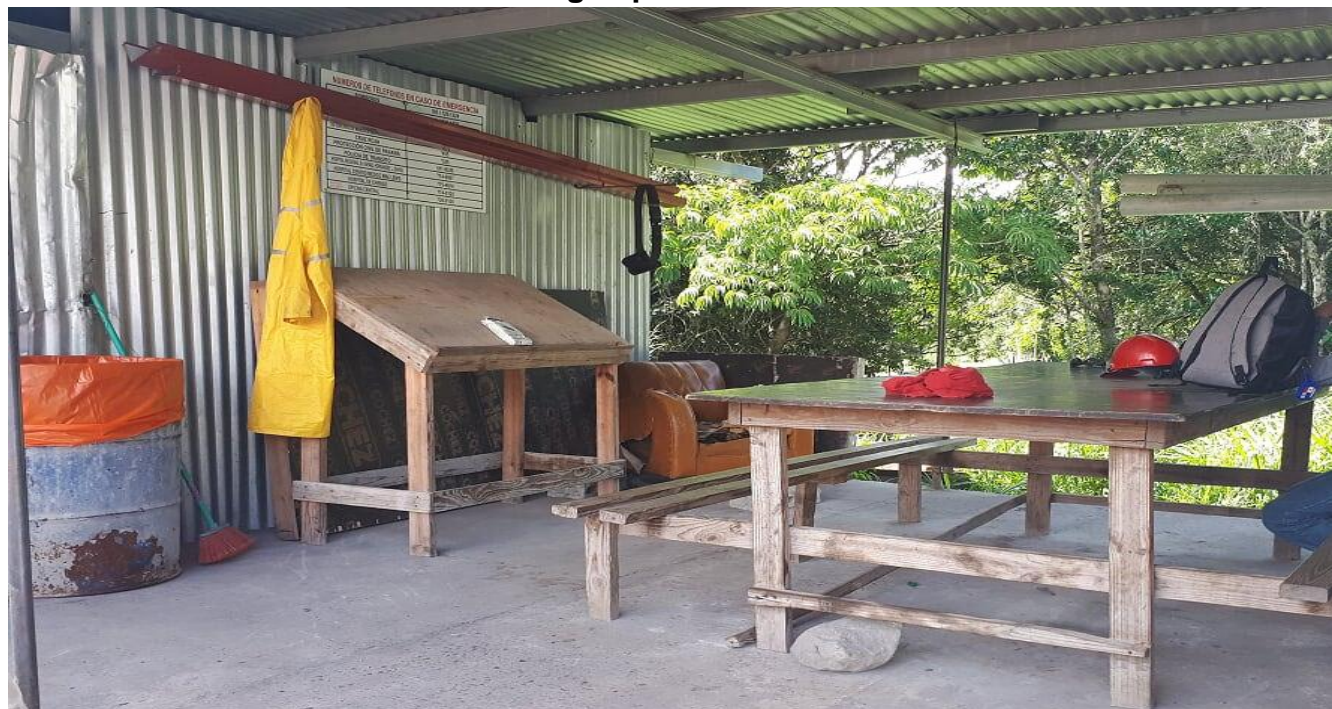
**Fotografía 31. Área de resguardo para el personal en la PTAR, la cual dispone de comedor, bancas, tanque para disposición de desechos sólidos, contenedores de agua potable**

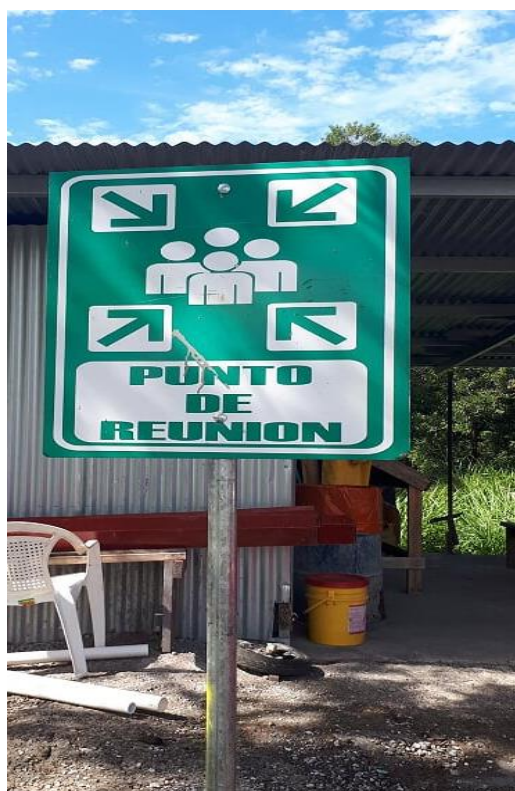
**Fotografía 32. Punto de reunión en caso de emergencia**
