CUARTO INFORME DE SEGUIMIENTO A LA APLICACIÓN DE LAS MEDIDAS DE MITIGACIÓN PARA LA PROTECCIÓN AMBIENTAL

PROYECTO:
**“ESTUDIO, DISEÑO Y CONSTRUCCIÓN DE NUEVO ESTADIO JOSÉ
REMÓN CANTERA EN EL CORREGIMIENTO Y DISTRITO DE
AGUADULCE, PROVINCIA DE COCLÉ”**

RESOLUCIÓN:
DRCC-IA-049-18

PERIODO:
21 de FEBRERO de 2019 – 20 de MAYO de 2019

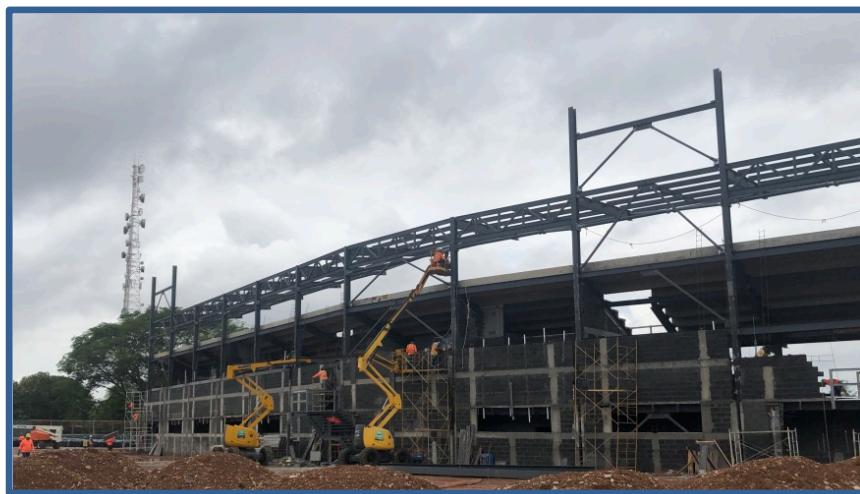
Vista parcial de avances constructivos dentro del polígono del proyecto
Fuente: Equipo de Auditoría Ambiental

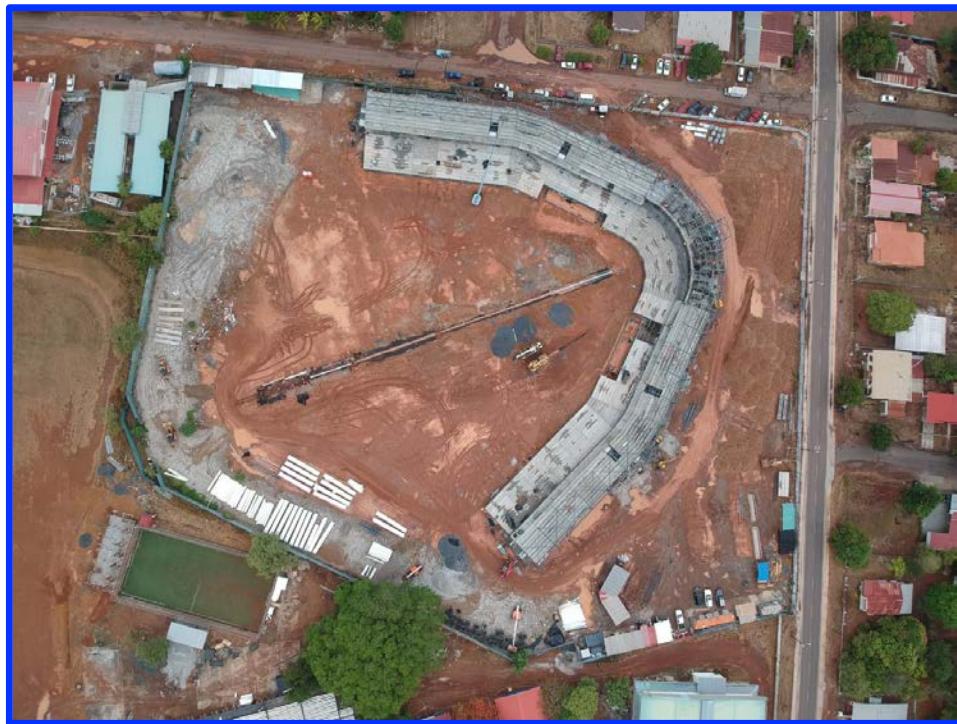
Vista general de los avances del proyecto

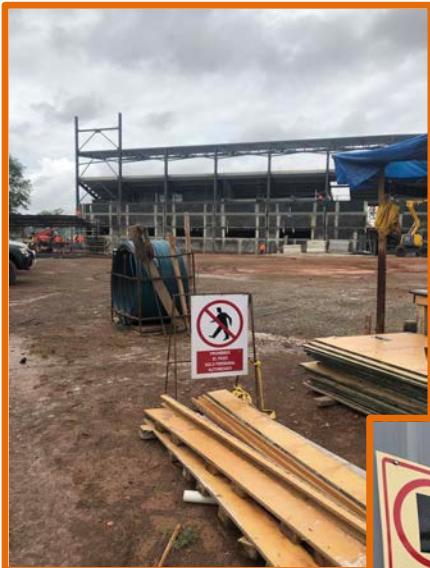
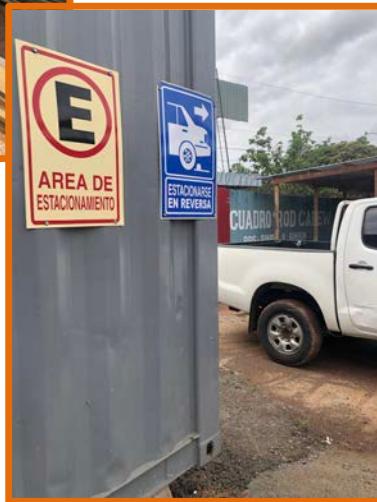
Señalizaciones de seguridad dentro del polígono del proyecto

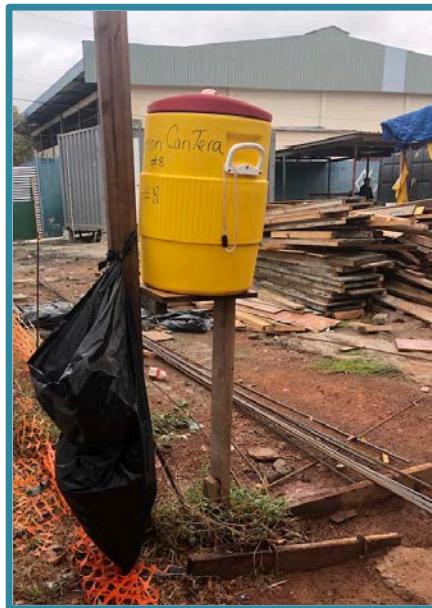
Provisión de agua potable para los trabajadores por frente de trabajo, con bolsa para disposición de desechables

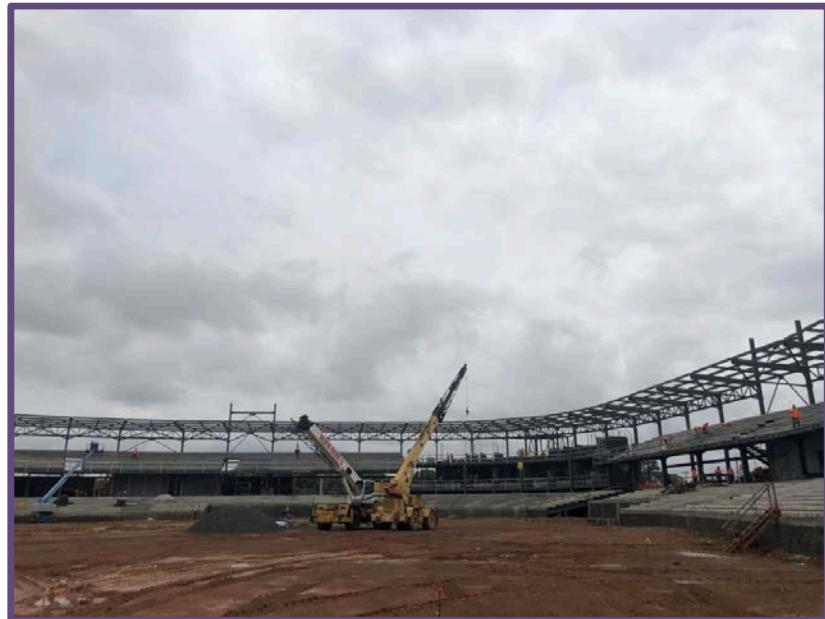
Vista de equipo requerido en el periodo

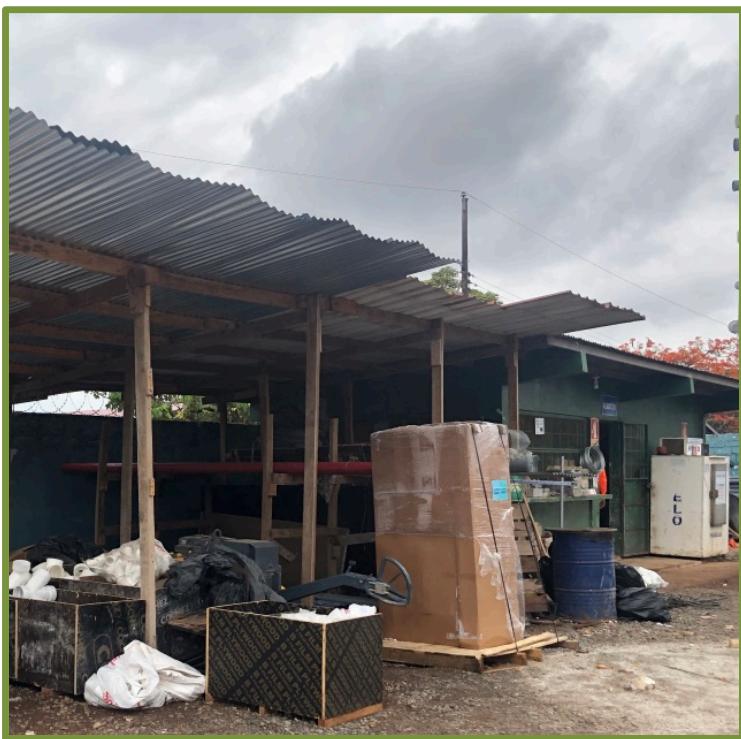
Almacenamiento temporal de insumos para el proyecto, sobre pallets y recubiertos, dispositivos para el acopio temporal de desechos sólidos con tapa

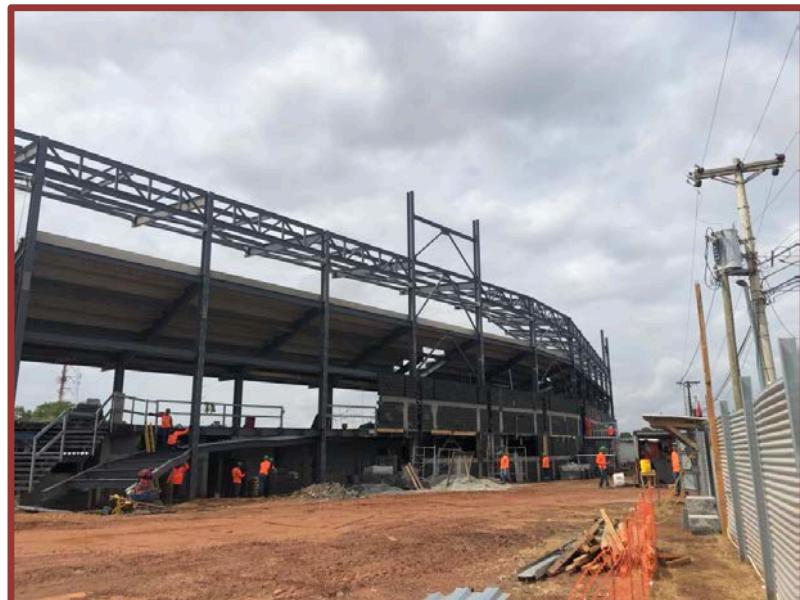
Avances constructivos, cerramiento perimetral y delimitación para circulación peatonal interna

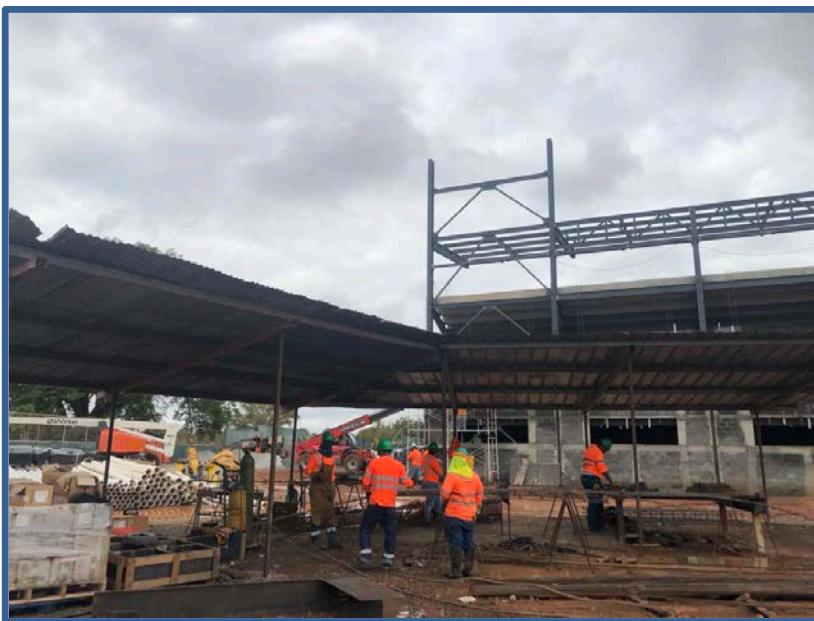
Personal haciendo uso de EPP

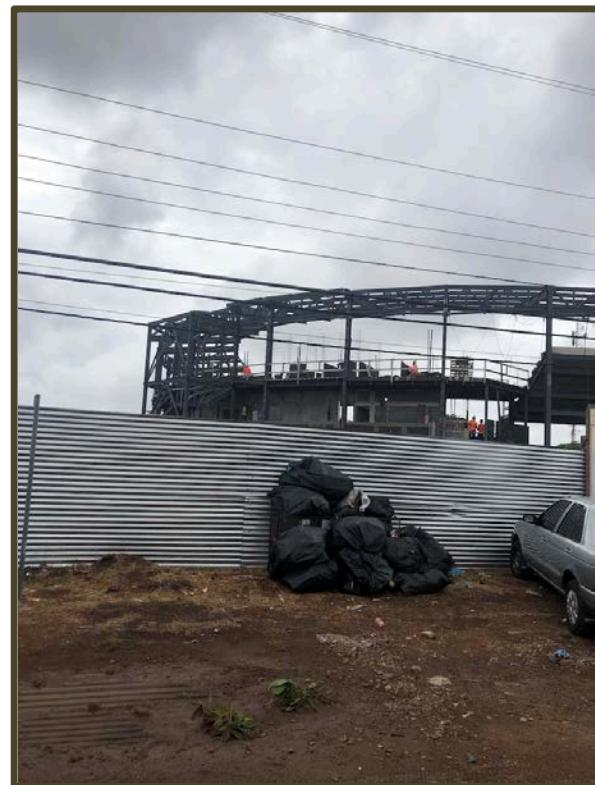
Acopio temporal de desechos sólidos previo a recogida por el Municipio

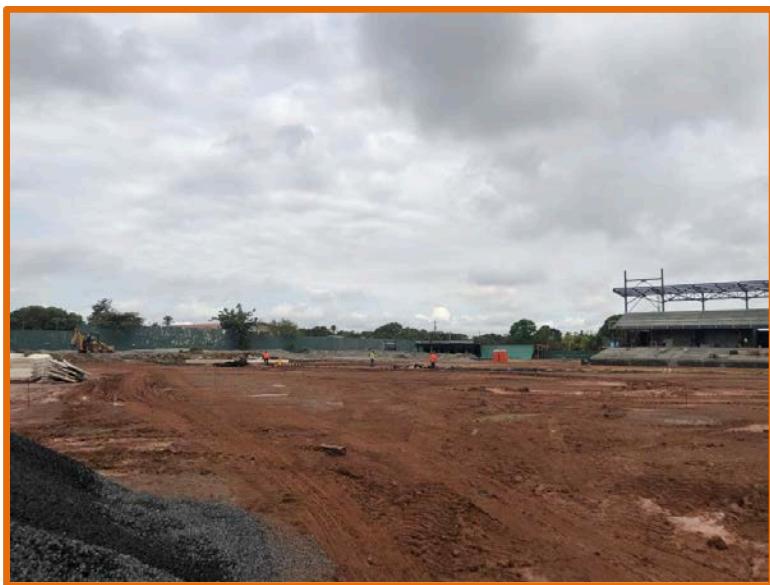
Avances en el campo de juegos, con previsiones soterradas y letrinas instaladas para el uso de los trabajadores

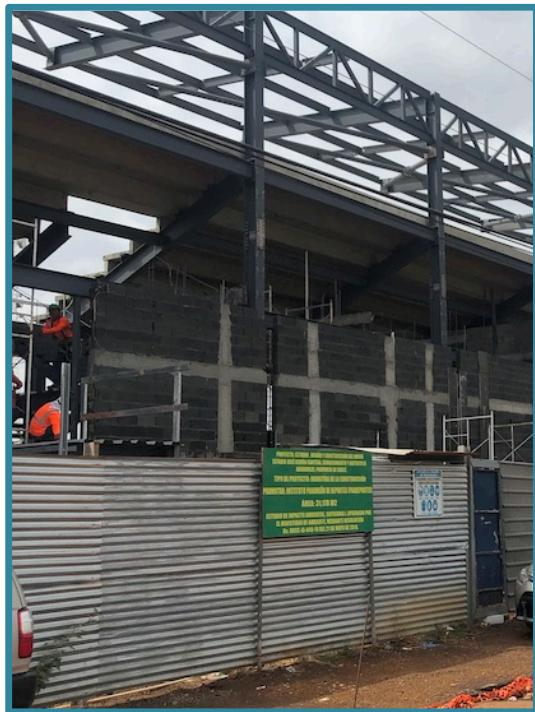
Persiste letrero del proyecto en sitio visible, contiguo al acceso peatonal
