**MINISTERIO DE AMBIENTE
DIRECCIÓN REGIONAL DE PANAMA NORTE**

**FORMATO EIA-FEA-007
INFORME TÉCNICO DE INSPECCIÓN OCULAR AL SITIO DE DESARROLLO
DEL PROYECTO
DRPN-IIO-DEIA-020-2019**

Proyecto:	VILLA PAOLA I Y II		
Categoría:	I		
Promotor:	INVERSIONES DEL PACIFICO 2886, S.A.		
Representante Legal:	DAVID MARTINEZ ITURBE		
Ubicación:	CALZADA LARGA, CORREGIMIENTO DE CHILIBRE, DISTRITO Y PROVINCIA DE PANAMA.		
Expediente No.:	DRPN-IF-4-2019		
Fecha de la inspección:	08 DE JULIO DE 2019		
Fecha del Informe:	25 DE JULIO DE 2019		
Participantes:	Nombre	Cargo	Institución
	HÉCTOR RAMOS	EVALUADOR	MIAMBIENTE
	JORGE GARCIA	CONSULTOR	-----

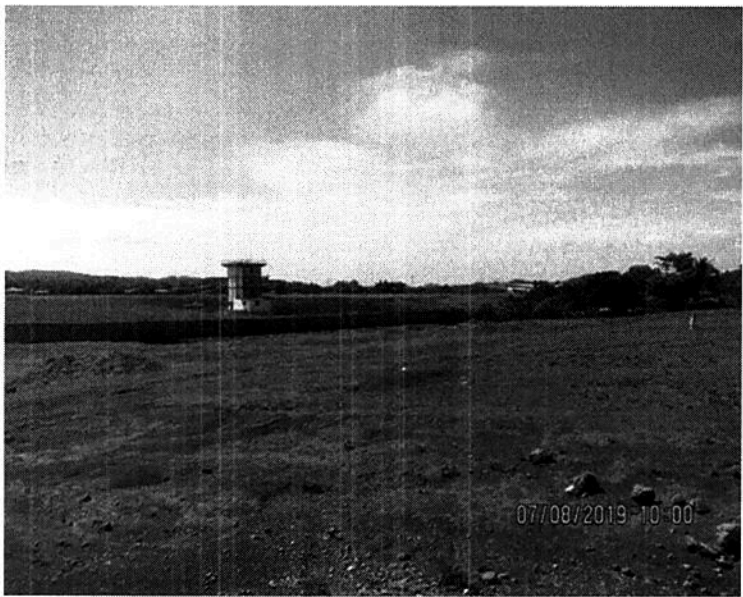
En el área de influencia directa del proyecto se observa que, dentro del polígono, no se aprecia afloraciones rocosas, cuya composición física del suelo es de tipo arcillosa, de coloración rojiza, escaso crecimiento vegetal por el grado de afectación antrópico al cual se a visto sometido dicho polígono; En el área del proyecto no hay fuentes emisoras de ruido, ni se detectó ningún olor molesto que pudiera afectar la calidad del aire.

<p>Fig. 1. La imagen muestra el área de incidencia del proyecto, su composición física del suelo es de tipo arcillosa, de coloración rojiza.</p>

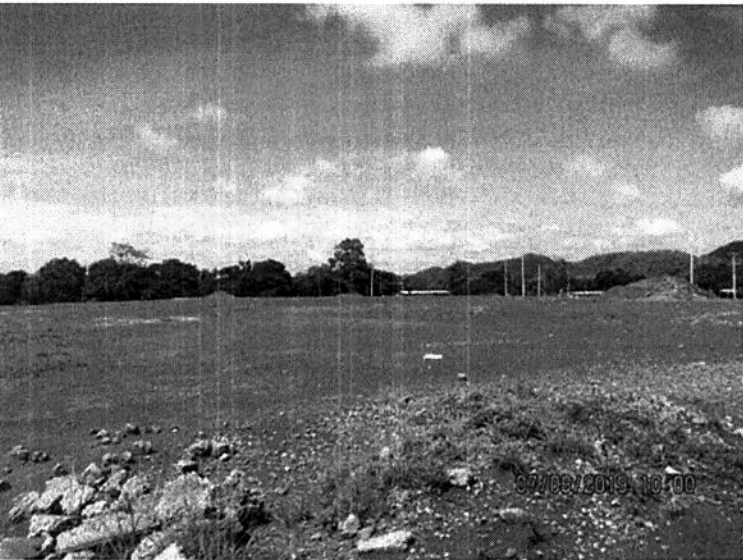
<p>Fig. 2. Se muestra en la figura la extensión del área de influencia directa del proyecto, donde se pretende desarrollar el proyecto denominado Villa Paola I y II.</p>

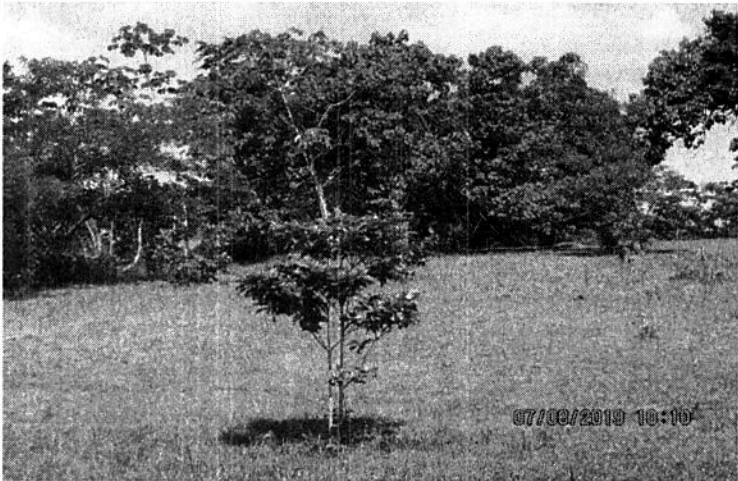
<p>Fig. 3 Se pudo observar un grupo de arboles dentro del area de incidencia directa del proyecto.</p>
