MANZANILLO INTERNATIONAL TERMINAL – PANAMÁ, S.A.
Promotor

**INFORME SEMESTRAL No. 25 SOBRE LA APLICACIÓN Y EFICIENCIA DE LAS
MEDIDAS DE MITIGACIÓN APlicadas AL PROYECTO TITULADO
“AMPLIACIÓN DEL PUERTO DE MANZANILLO”**

**Resolución DINEORA IA 063-2006
Semestre: enero - junio de 2019**

**Corregimiento de Cristóbal
Distrito de Colón
Provincia de Colón**

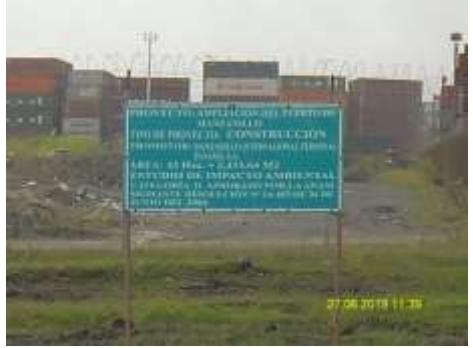
Fotografía 1	
Letrero del proyecto ubicado en un lugar visible en las áreas de desarrollo del proyecto.	
Edificios Administrativos y Área del Muelle

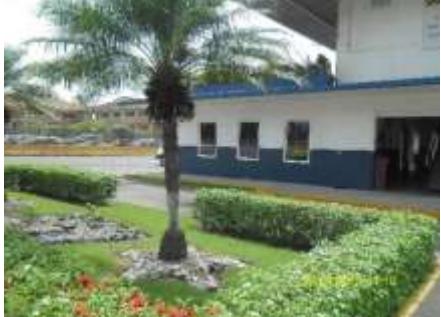
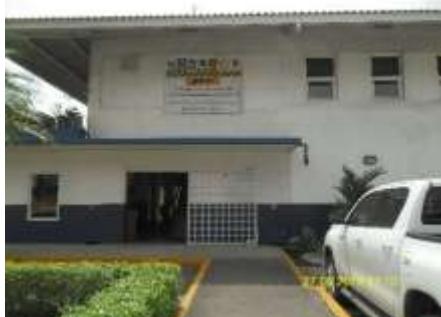
Fotografía 2	Fotografía 3
Áreas de Oficinas y estacionamiento. Se observó el mantenimiento de las áreas arborizadas con plantas ornamentales y limpieza general de las áreas de trabajo.

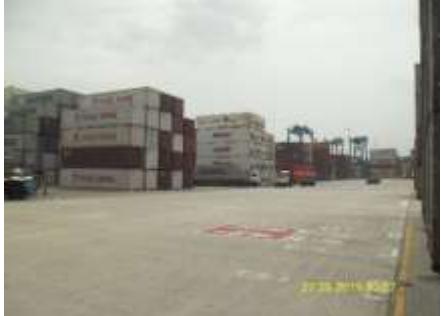
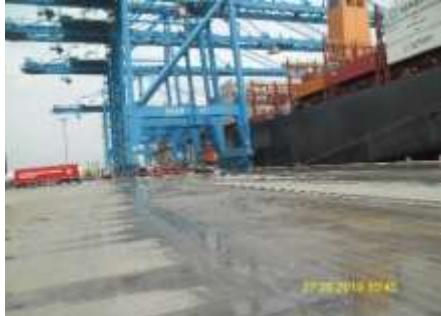
Fotografía 4	Fotografía 5
Áreas de Muelles sin propagación de polvo o humo. Se observan áreas recién humedecidas para mitigación de polvo.

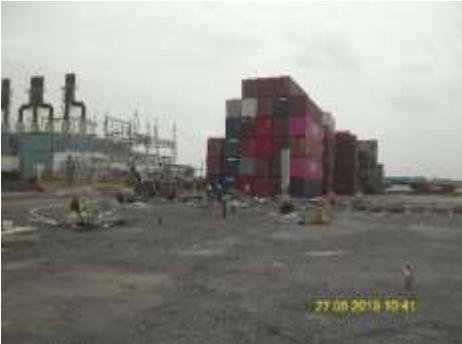
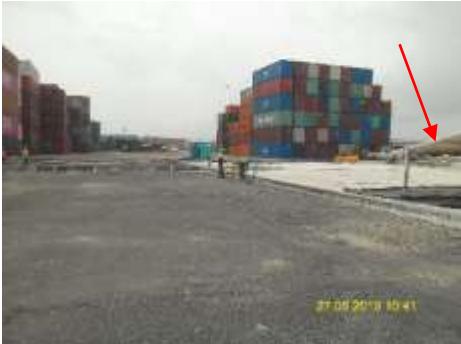
Fotografía 6	Fotografía 7
Áreas de trabajo donde se realizan trabajos de compactación de capa base para el vaciado de losas. Se utilizan carpas para protección de los trabajadores del clima adverso.

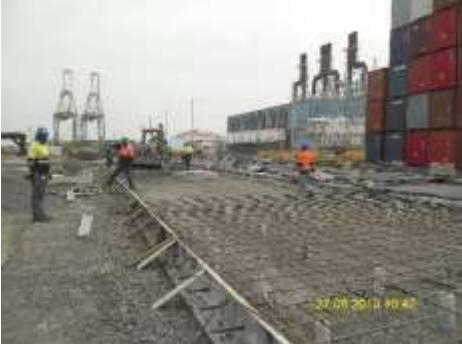
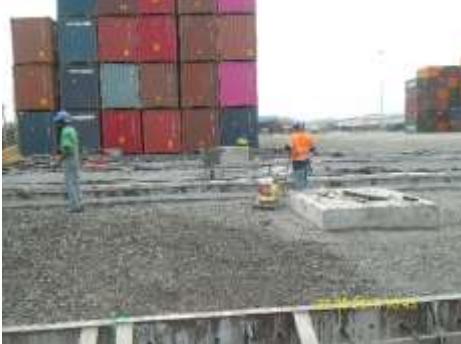
14. ¿Se utiliza el equipo de protección personal?			x		Los colaboradores utilizan el equipo de protección personal obligatorio. Ver Foto 8 a 10, 13 y 14 en numeral 4.2.

Fotografía 8	Fotografía 9
Se observaron trabajadores utilizando equipo de protección personal durante la colocación de barras de acero dentro del encofrado para el vaciado de losas de hormigón armado.

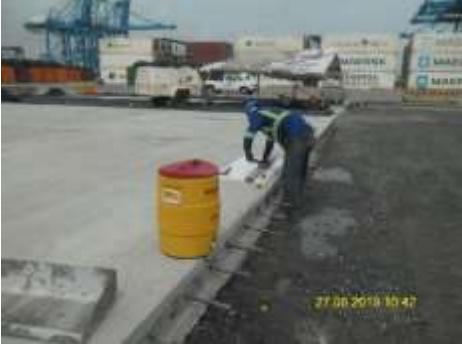
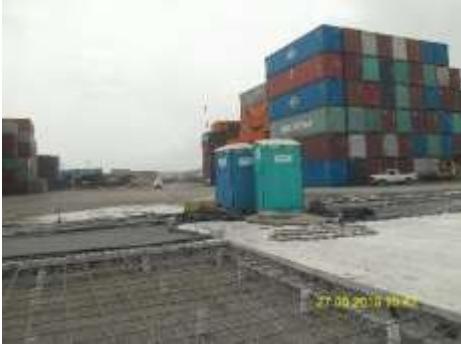
Fotografía 10	Fotografía 11
En los frentes de trabajo se observaron facilidades de agua potable y baños móviles para los trabajadores.

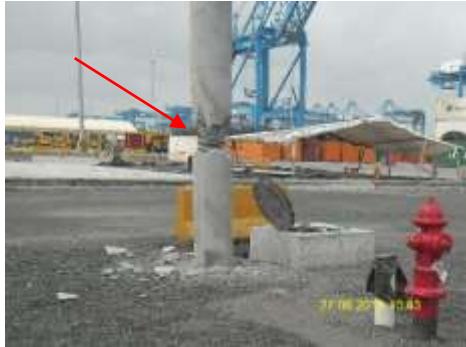
Fotografía 12

Además de las obras de confección de losas de concreto armado se realizan trabajos de demolición de estructuras. Al fondo se observan áreas de descanso para los trabajadores.

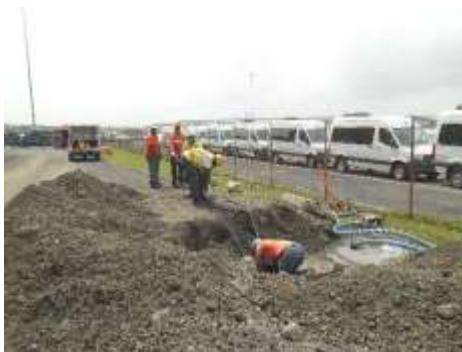
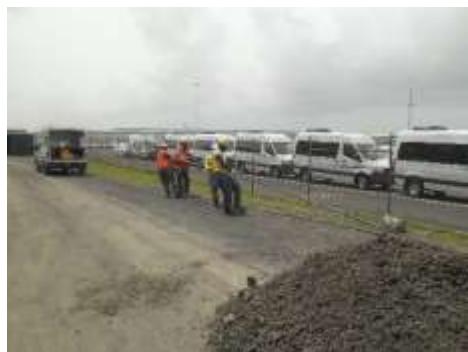
Durante este periodo también se continuó con el soterrado de cableado. Las áreas de trabajo se observaron protegida con cerca perimetral como medida de prevención.

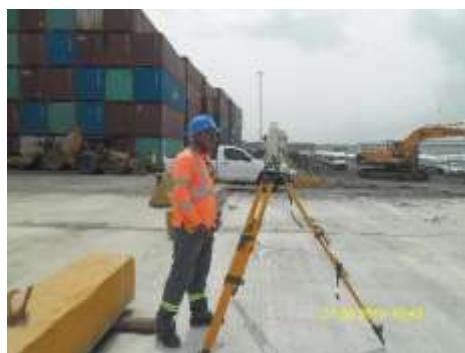
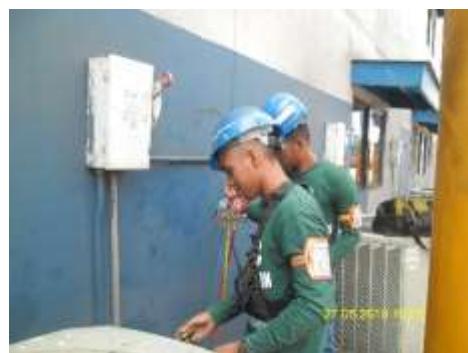
4. ¿Se utiliza el equipo de seguridad auditiva: tapones y orejeras?			x		Los trabajadores en el Puerto de Manzanillo, visitas y contratistas cuentan con el equipo de protección personal según su puesto de trabajo. Donde se genera ruido se utiliza el equipo de protección contra ruido. Ver Foto 15 y 16 en numeral 4.2.

Uso de Equipo de Protección Personal mientras se ejecutan labores de topografía en campo y de mantenimiento de instalaciones eléctricas de edificaciones.

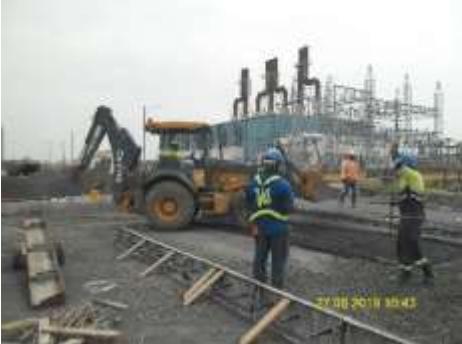
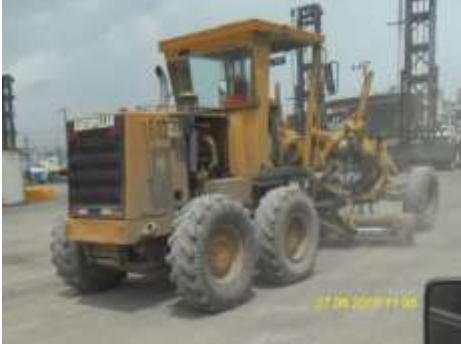
6. ¿Se da mantenimiento periódico al equipo y maquinaria de trabajo?			x		El equipo rodante recibe el mantenimiento preventivo y no observó daño del equipo en los frentes de trabajo. Ver Foto 17 a 22 en numeral 4.2 y Anexo 6.1.3.

Fotografía 17	Fotografía 18
Para los trabajos de confección de losas y mantenimiento de los caminos se observó el uso de retroexcavadoras y niveladoras (cuchillas) las cuales se encontraron en buen estado mecánico.

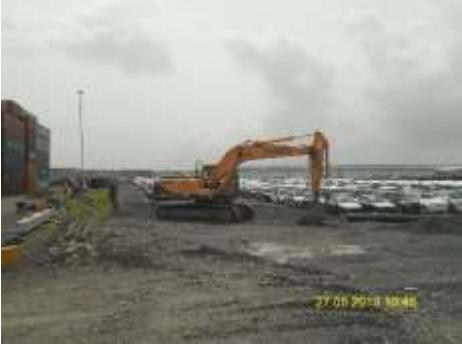
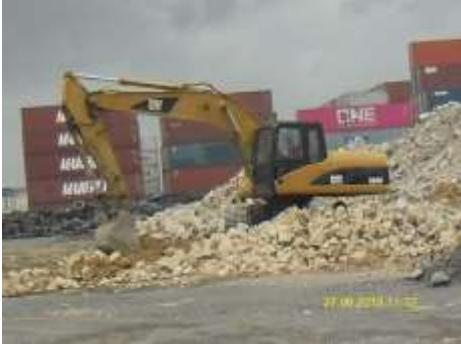
Fotografía 19	Fotografía 20
Para trabajos de limpieza de cunetas y para conformación de suelo se observó el uso de excavadoras sobre orugas.	
Vehículos de operación utilizados en los frentes de trabajo

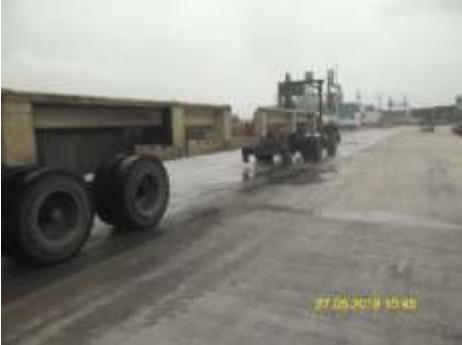
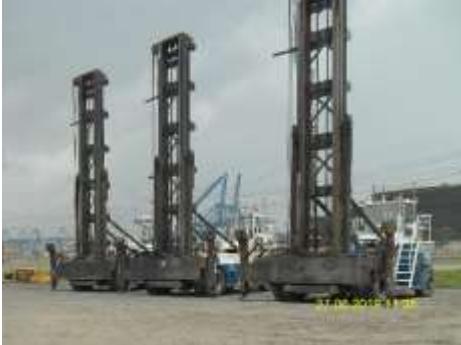
Fotografía 21	Fotografía 22
Además de las grúas porticas se observaron vehículos específicos para el translado de contenedores, montacargas y vehículos tipo "pickups" para el traslado de trabajadores. Todos en buenas condiciones mecánicas. Se observa el piso humedecido en las áreas de transito.

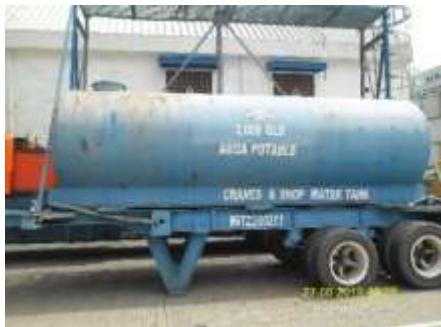
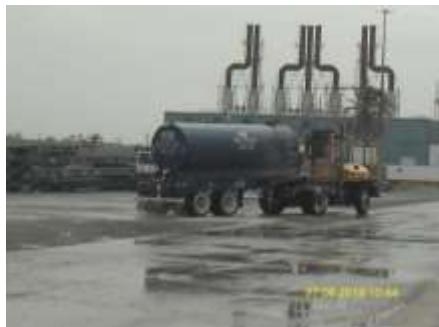
5. ¿Se riega agua a las superficies generadoras de polvo en época seca?			x		Durante la época de lluvia ha sido mínimo el uso de agua para mitigar polvo. Las superficies son lavadas periódicamente y son humedecidas cuando se requiere en época seca, principalmente en las áreas de construcción. Ver evidencia de uso de vehículos cisternas en Foto 23 y 24 del numeral 4.2.

También se dispone de tanques cisternas de traslado de agua potable y para mitigación del polvo. Debido al tipo de superficie hechas de concreto o cubiertas de gravilla de las áreas del proyecto solo se utiliza esta medida en sitios de trabajo donde así se requieran.

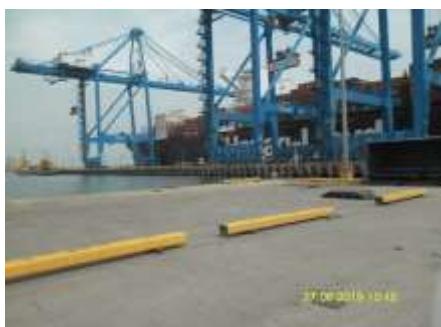
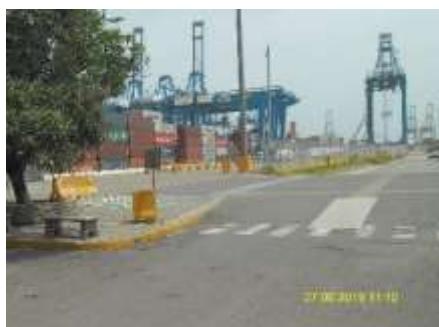
Se observa señalización de seguridad de transito en el área de muelle, lineas de seguridad peatonal y de ubicación de sitios de encuentro en el área administrativa.

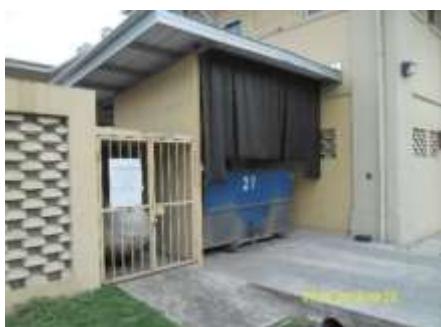
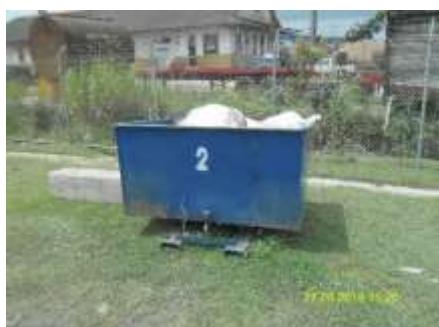
19. ¿Se ha coordinado con el municipio la recolección de desechos o la empresa contratista debe llevarlos al vertedero de Monte Esperanza periódicamente sin acumulaciones?				x	La empresa Aguaseo se encarga de retirar los desechos del Puerto de Manzanillo. No se evidencia acumulaciones de desechos. Ver Foto 27 a 30 en numeral 4.2 y evidencia en Anexo 6.1.4.

Contenedores para recolección de la basura ubicados en áreas estratégicas los cuales son trasladados al patio de acopio del proyecto.

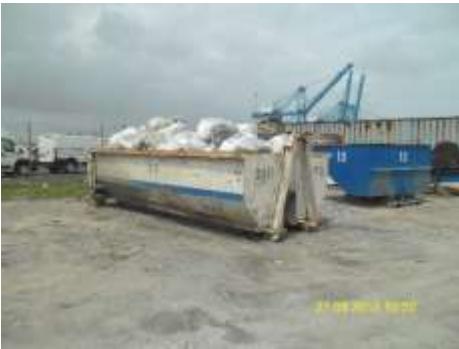
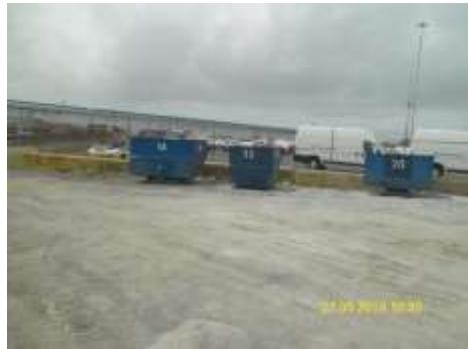
El patio de acopio de contenedores permanece ordenado y limpio. Se observó el contenedor de la empresa concesionaria de aseo (AguAseo) en espera de ser retirado.

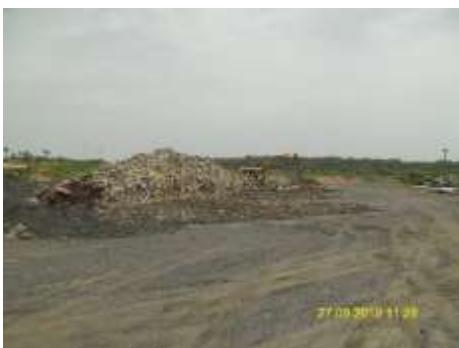
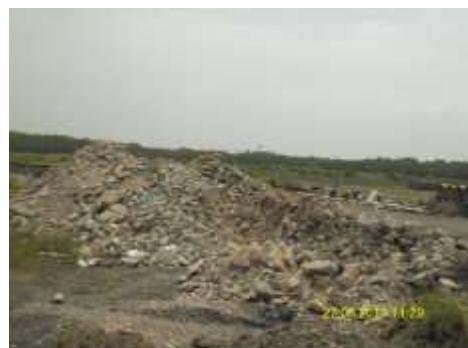
En el área de relleno se observó residuo de material de construcción proveniente de los trabajos de construcción se utiliza como peso de compactación para adecuar el terreno de 4.4815 ha.

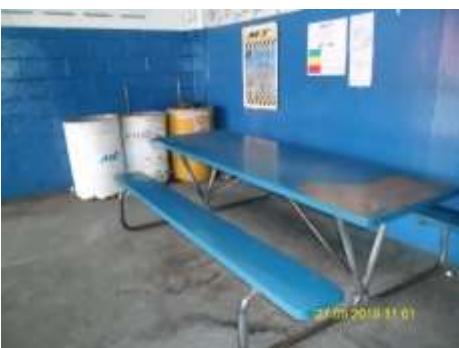
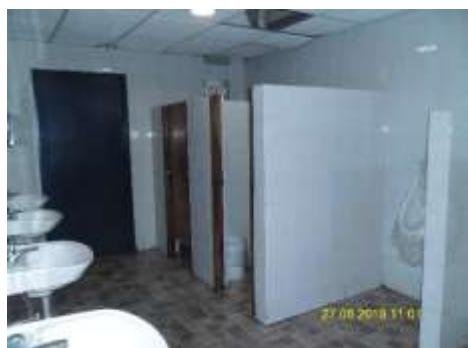
En los frentes de trabajo del muelle se cuenta con sitios de descanso bajo techo con mesas y sillas para merendar, disponibilidad de servicios sanitarios completos y uso de tanques de 55 galones habilitados con bolsas plásticas para depositar los desechos comunes.

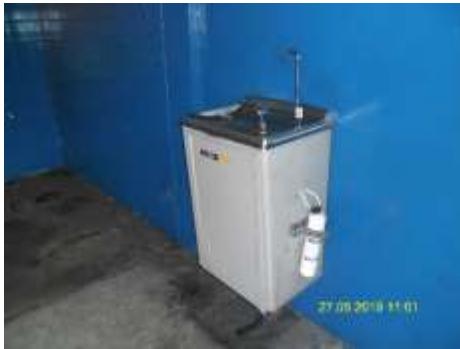
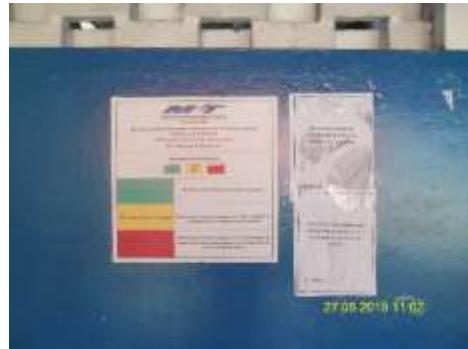
Se observa además la disponibilidad de agua potable y colocación de letreros sobre niveles de seguridad conforme al Código PBIP (Código Internacional para la Protección de los Buques y de las Instalaciones Portuarias) y de concientización sobre el transito vehicular y peatonal.

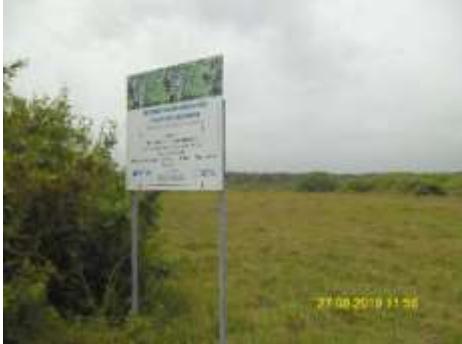
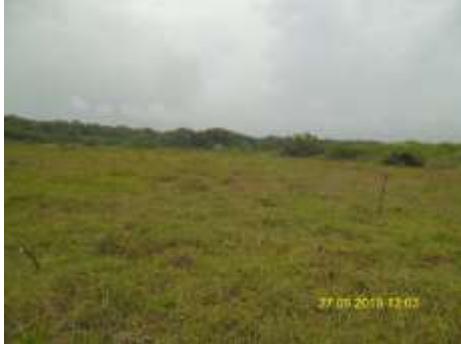
Fotografía 41	Fotografía 42
Letrero y área de reforestación donde se observó el mangle sembrado en crecimiento.

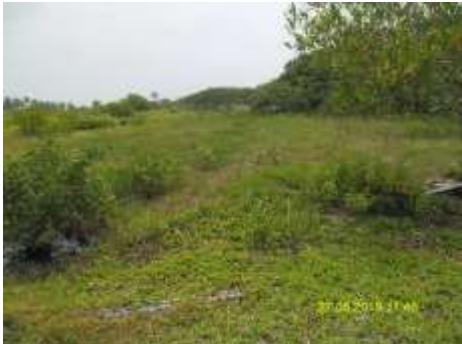
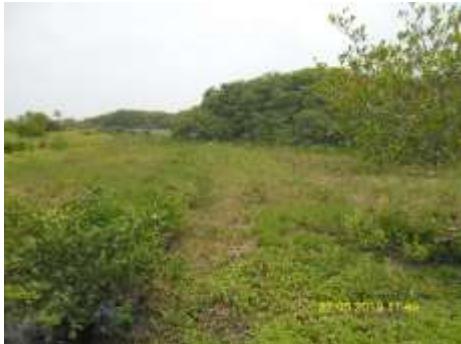
Fotografía 43	Fotografía 44
El área de reforestación cuenta con una superficie asignada de 4.5 hectáreas.

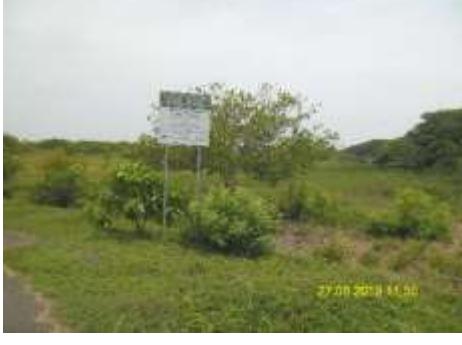
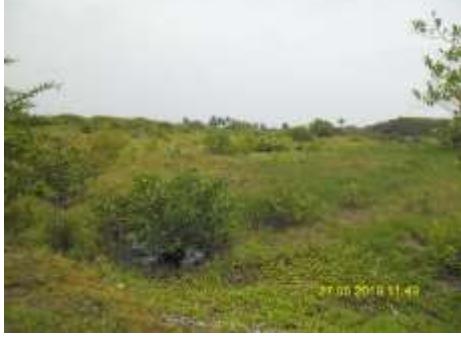
Fotografía 45	Fotografía 46
El sitio recibe el mantenimiento de acuerdo al Plan de Reforestación aprobado.
