**MINISTERIO DE AMBIENTE  
DIRECCIÓN REGIONAL DE PANAMÁ OESTE  
SECCIÓN DE EVALUACIÓN DE ESTUDIO DE IMPACTO AMBIENTAL  
INFORME TÉCNICO DE INSPECCIÓN DE CAMPO**

**DRPO -SEIA -IIO- 116 -2019**

<b>NOMBRE DEL PROYECTO:</b>	CONSTRUCCIÓN DEL SISTEMA DE DESAGUE PLUVIAL Y SANITARIO DEL PROYECTO LOMAS DE MASTRANTO N° 2 FASE I Y FASE II	
<b>PROMOTOR:</b>	MIVIOT	
<b>REPRESENTANTE LEGAL:</b>	MARTIN SUCRE CHAMPSAUR	
<b>CONSULTORES Y REGISTRO:</b>	RICAURTER SAMANIEGO JOEL E. CASTILLO	IRC-045-04 IAR-042-01
<b>UBICACIÓN:</b>	UBICADO EN EL CORREGIMIENTO DE BARRIO COLON, DISTRITO DE LA CHORRERA, PROVINCIA DE PANAMA OESTE.	
<b>PARTICIPANTES:</b>	Ricauter Samaniego Ezequiel Castillo S Amarilis Mendoza Krissel Sandoval Carlos Arauz Maribel De Gracia J.	Consultor SEIA – Panamá Oeste SAPB – Panamá Oeste SESH - Panamá Oeste SEFOR - Panamá Oeste MIVIOT
<b>FECHA DE INSPECCIÓN:</b>	25 DE JULIO DE 2019

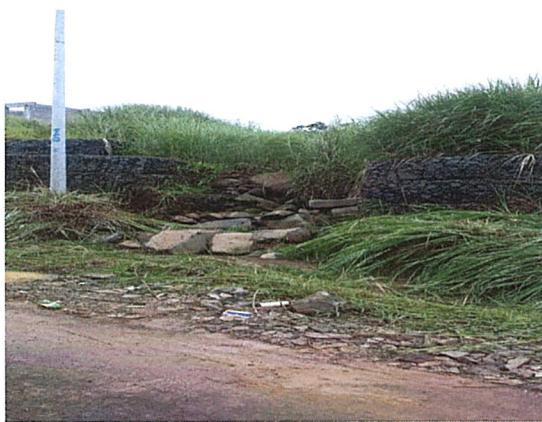
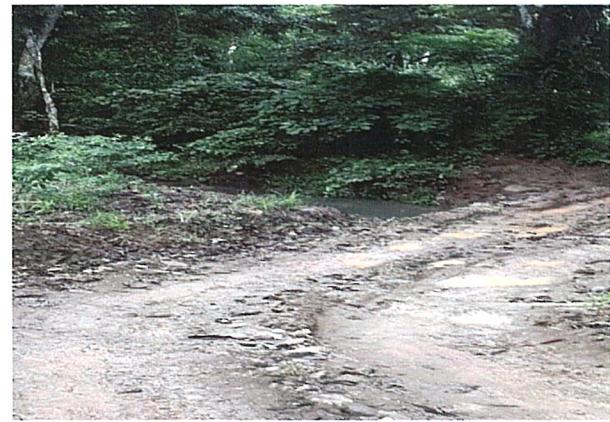
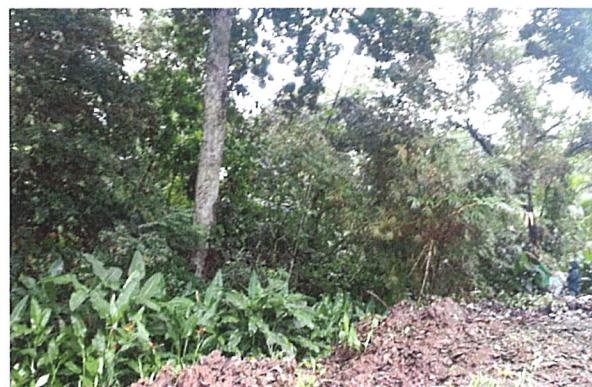
Imagen N° 1, 2, 3 muestran el inicio del desagüe y el destino final a la quebrada

Según el Informe Técnico S S H - 049 -2019, de la Sección de Seguridad Hídrica, se visita la quebrada donde se propone realizar la descarga de la PTAR, no es viable la descarga en este sitio, ya que no hay flujo de agua de alto nivel para que circulen hasta el río Caimito

2- La salida de la tubería de descarga de aguas de la PTAR, al igual que la salida de la tubería en la quebrada sin nombre, ambos puntos deben ser sometidos a un permiso de obra en cauce.

3- Incluir en la obra a realizar la situación del camino que obstruye la quebrada sin nombre, proponer una alternativa como posible solución para el libre flujo de la quebrada.
