# **GENERADORA DEL ATLÁNTICO, S.A.**

## **INFORME SEMESTRAL No. 22 SOBRE LA APLICACIÓN Y EFICIENCIA DE LAS MEDIDAS DE MITIGACIÓN APLICADAS AL PROYECTO DENOMINADO**

**“GENERADORA DEL ATLÁNTICO”**

**Resolución DIEORA IA 445-2008 y DIEORA IA 430-2009  
Semestre: Enero-junio, Año 2019**

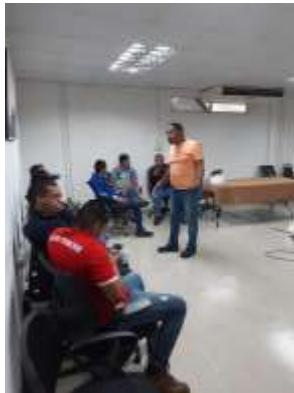
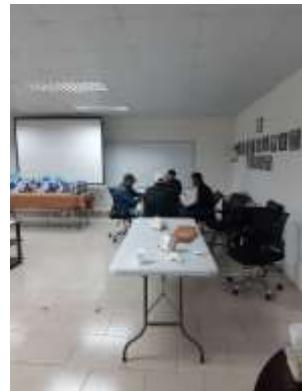
**Fotografía 57**

Facilidades para los trabajadores con áreas para almorzar con cocina, agua potable, baños y vestidores.

Generadora del Atlántico, realiza convivio con los trabajadores, en celebración del día del Padre.
