INFORME TÉCNICO DE INSPECCIÓN AL SITIO DE DESARROLLO DEL PROYECTO

| Proyecto: | GALERA PARA DEPOSITO | | |
| Expediente No.: | DRHE-I-F-16-2019 | | |
| Fecha de la inspección: | 08 de Agosto de 2019 | | |

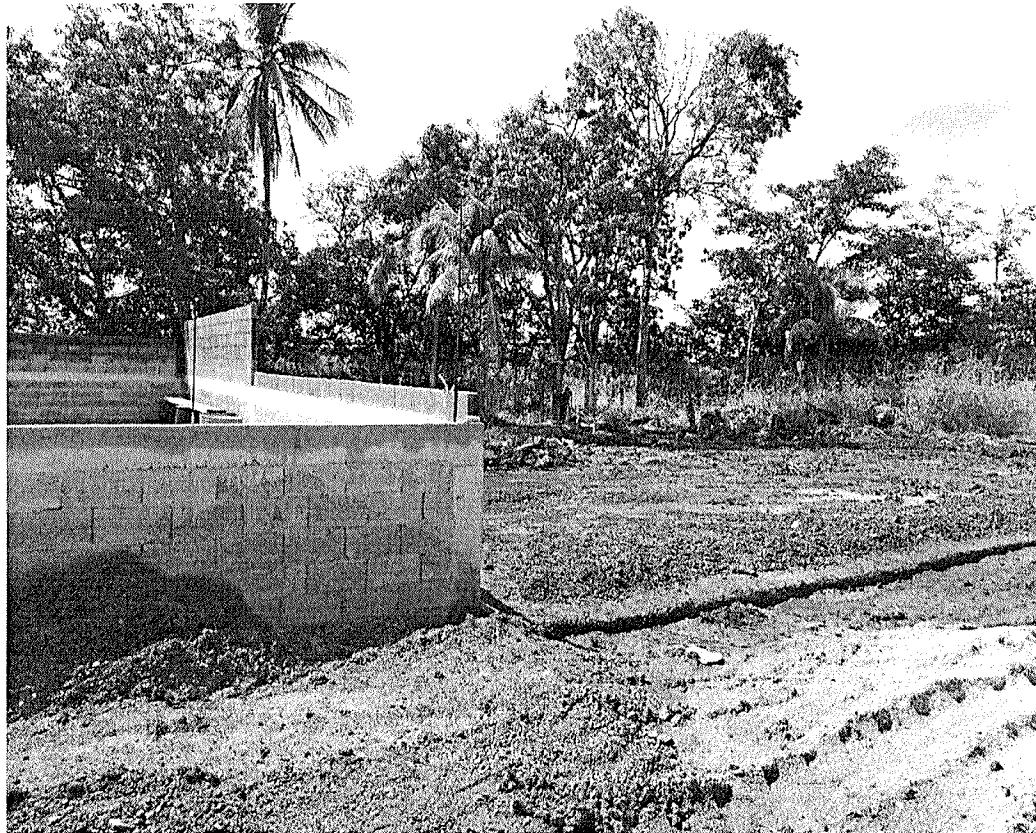
Fig. No1 Se observa en la parte izquierda de la imagen construcción de galera de 136.85 m<sup>2</sup>, según EsIA y plano presentado; al costado derecho fundación para piso de concreto

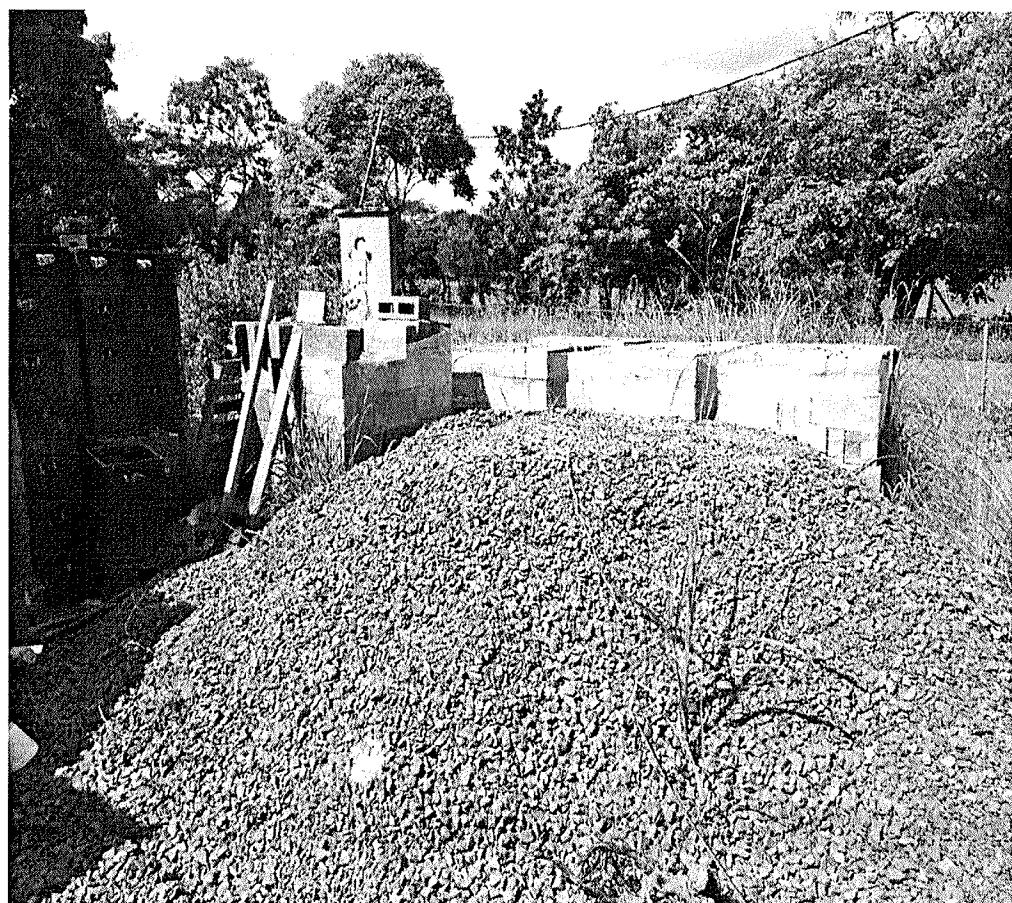
Fig. No. 2 Se observa materiales de construcción entre estos arena y bloques
