La presente tiene como objetivo hacer constar la entrega formal del formato digital en la plataforma en línea de Procesos de Evaluación y Fiscalización Ambiental del Sistema Interinstitucional del Ambiente de nuestro Informe Anual de Seguimiento del Programa de Adecuación y Manejo Ambiental 2018-2019.

# **INFORME DE SEGUIMIENTO ANUAL AL PROGRAMA DE ADECUACIÓN Y MANEJO AMBIENTAL (PAMA) ALTRIX PANAMÁ S.A.**

El presente reporte plasma los avances en la ejecución de los compromisos de carácter permanente, adquiridos a través del Programa de Adecuación y Manejo Ambiental (PAMA), correspondiente al periodo comprendido entre mayo 2018 a mayo 2019.

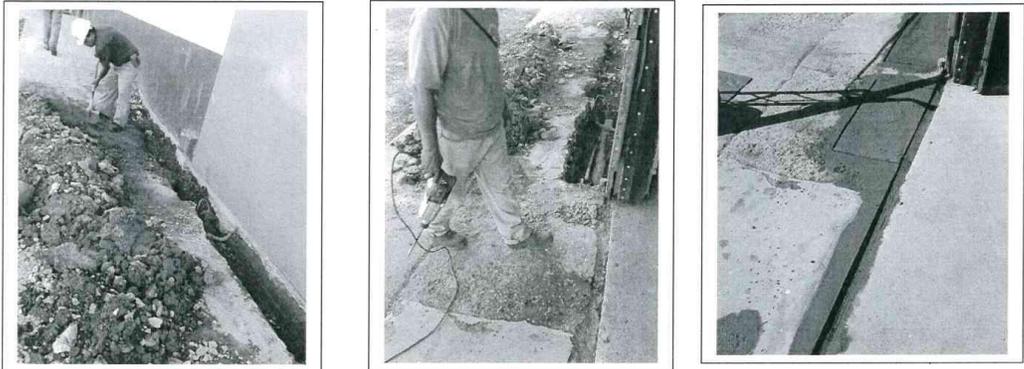
IMÁGENES Fecha: 04 al 05 de Abril 2018.  
Fuga de Agua en el Área de Bodega de Almacén 1.

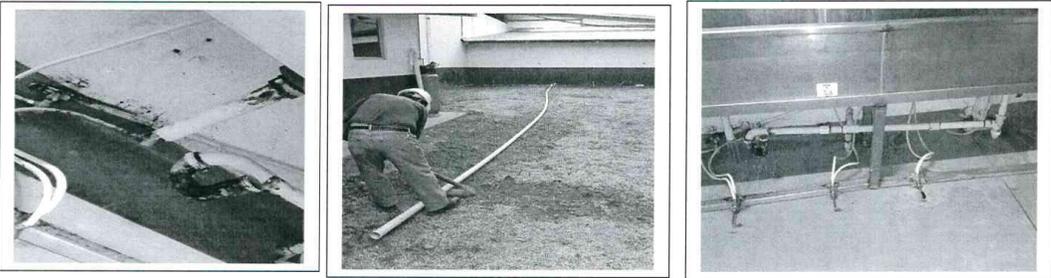
IMAGEN: Fecha : 05 de Abril 2018  
Fuga de Agua en el lavamano de Control Sanitario. Se coloco otra salida del drenaje y se reparo la fuga de la tubería del Lava manos...

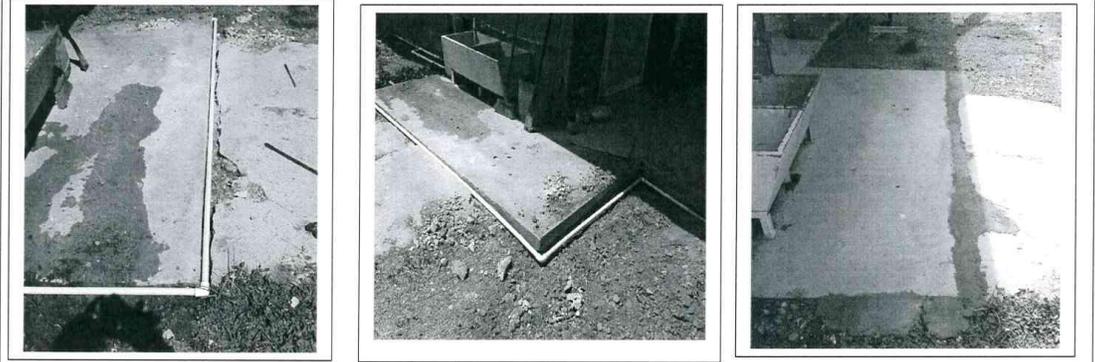
Roptura de tubería del área de Lavado de Botas en Control Sanitario... 14 de Abril 2018

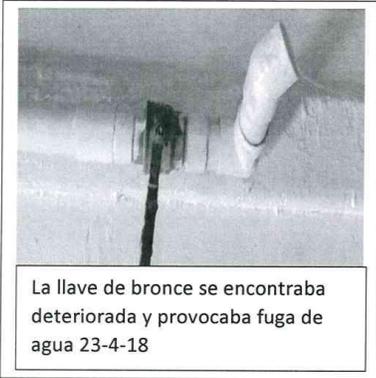
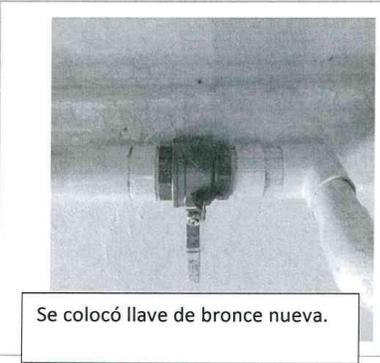
Fuga de Agua en salida de 2 pulgada en el Área de Recibo 16 de Abril 2018

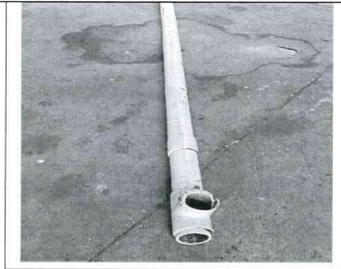
Reparación de Fuga de Agua en la tubería de 3 pulgada que se encuentra en el área de descabezado

Se desmonto la tubería quebrada.

Se colocó tubería nueva y se reparó la fuga de agua

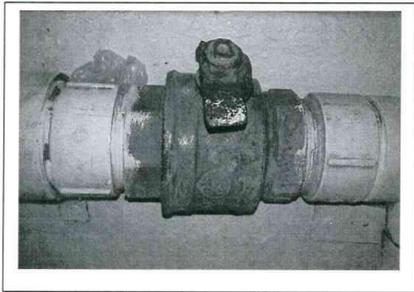
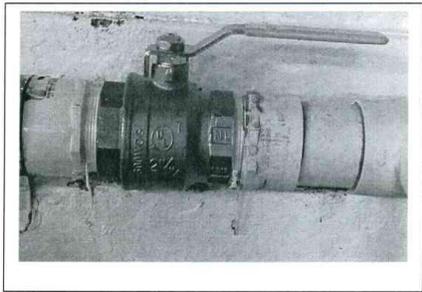
Llave de bronce dañada, provocando fuga de agua en las tuberías de pvc de Materia Prima Recibo Fecha de la Reparación: 02 de Mayo 2018. LINEA 2 DE LOS CHUTES DE EMPAQUE

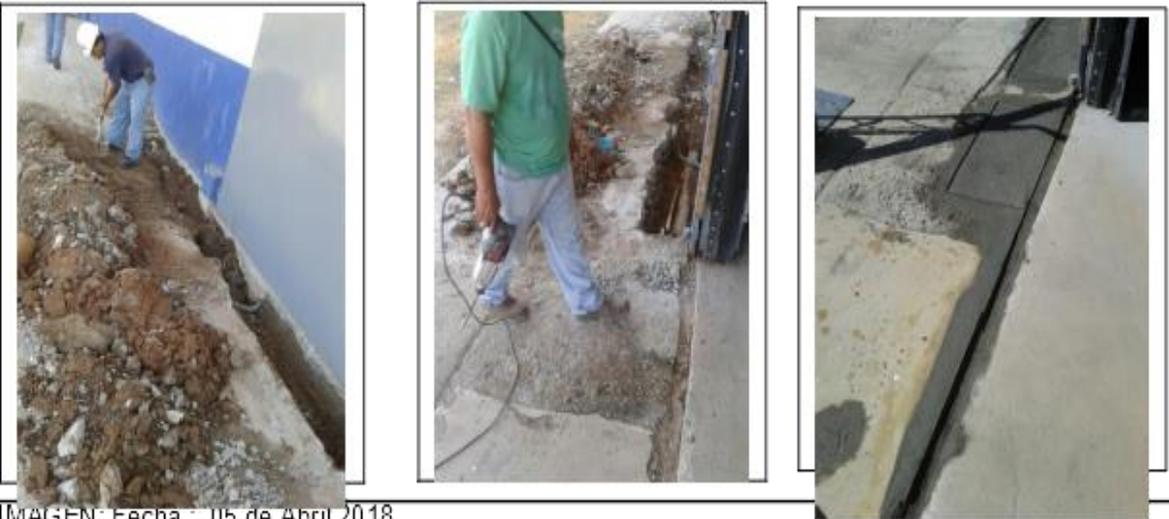
IMAGENES Fecha: 04 al 05 de Abril 2018.  
Fuga de Agua en el Área de Bodega de Almacén 1.

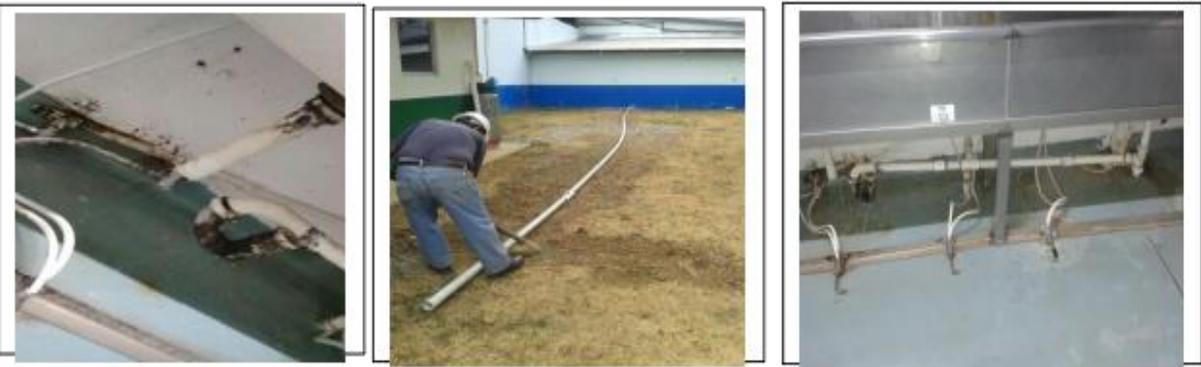
IMAGEN: Fecha : 05 de Abril 2018  
Fuga de Agua en el lavamano de Control Sanitario. Se coloco otra salida del drenaje y se reparo la fuga de la tubería del Lava manos...

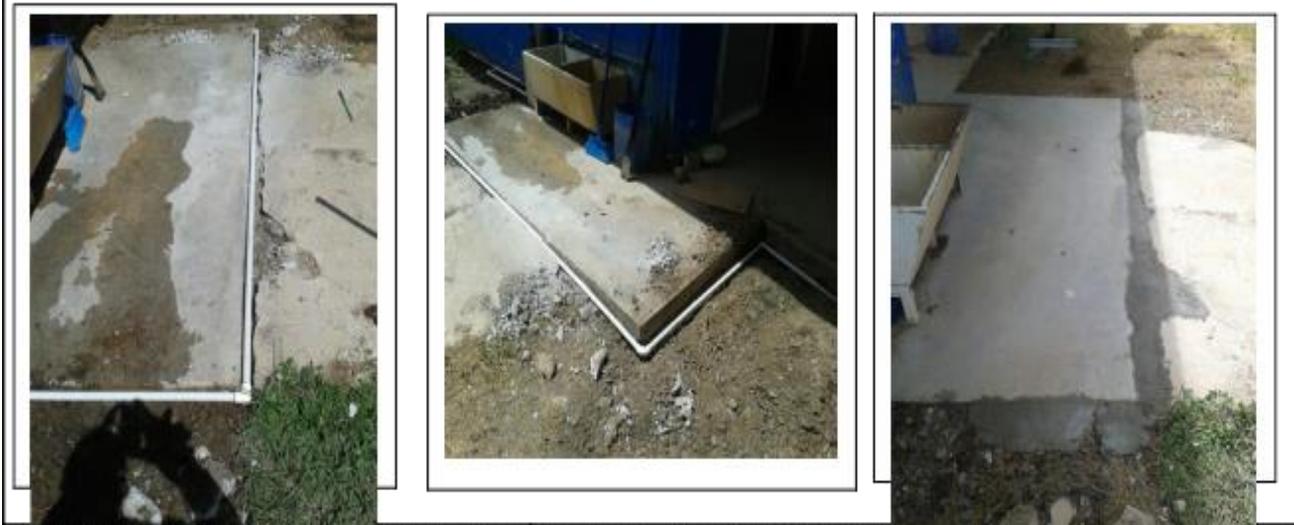
Roptura de tubería del área de Lavado de Botas en Control Sanitario... 14 de Abril 2018

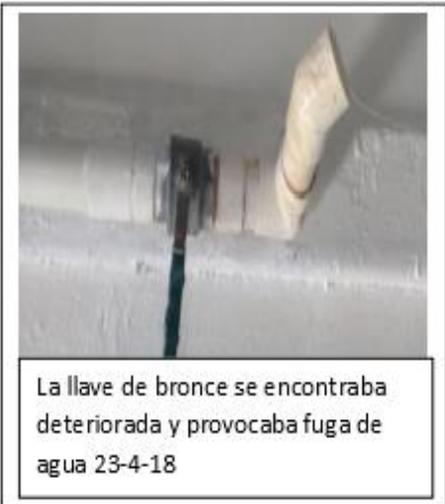
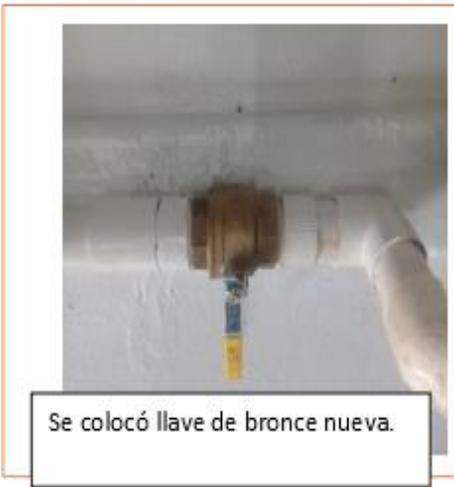
Fuga de Agua en salida de 2 pulgada en el Área de Recibo 16 de Abril 2018

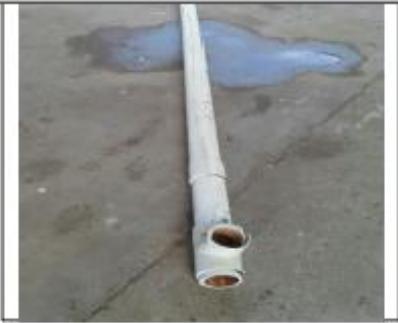
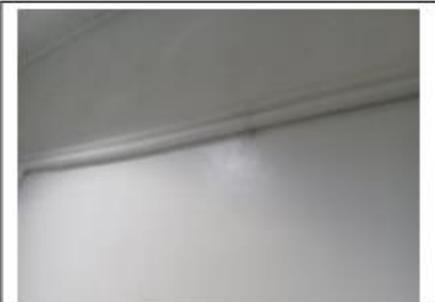
Reparación de Fuga de Agua en la tubería de 3 pulgada que se encuentra en el área de descabezado

Se desmonto la tubería quebrada.

Se colocó tubería nueva y se reparó la fuga de agua

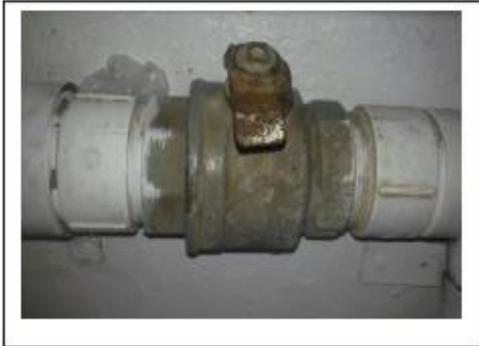
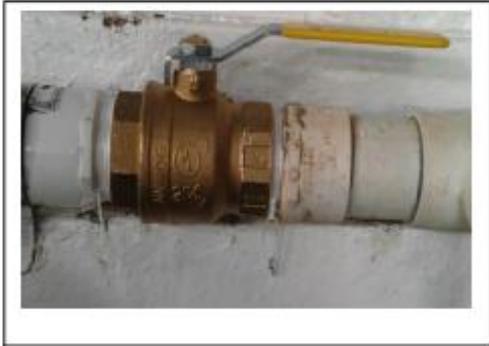
Llave de bronce dañada, provocando fuga de agua en las tuberías de pvc de Materia Prima Recibo Fecha de la Reparación: 02 de Mayo 2018. LINEA 2 DE LOS CHUTES DE EMPAQUE

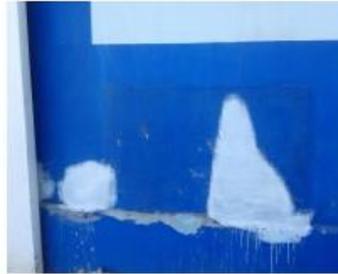
**Adecuación de Pared deteriorada en el área de recibo** Resolución 45,588- J.D (21.feb.2011-)

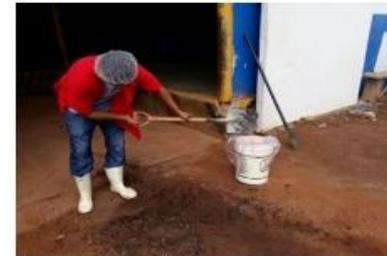
**Derramamiento de aceite en la entrada de camiones en recibo** Ley 6 del 11 de enero 2007 residuos aceitosos

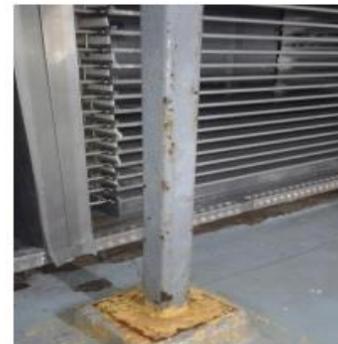
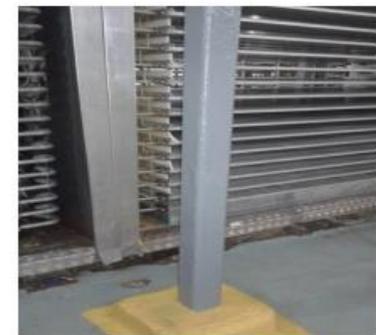
**Tubería metálica de soporte con corrosión en el área de los plate manuales** Resolución 45,588- J.D (21.feb.2011-)

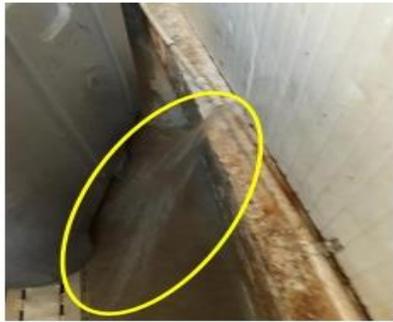
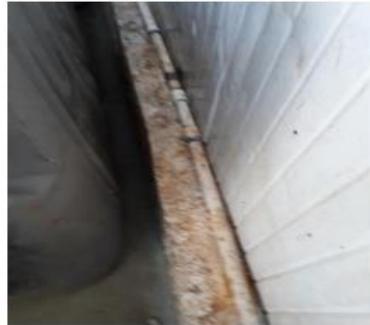
**Fuga de agua de tubería en el área de desperdicio** Producción más limpia: Uso Racional del Agua

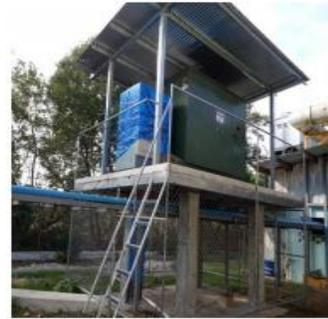
**Perímetro del transformador principal sin rotulación de aviso de seguridad** Producción más limpia: Uso Racional del Agua

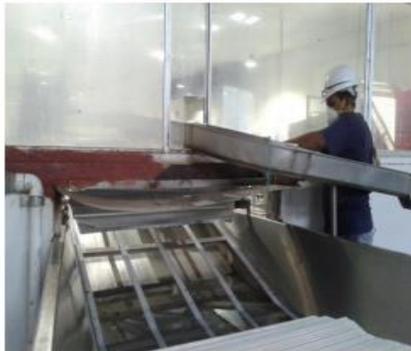
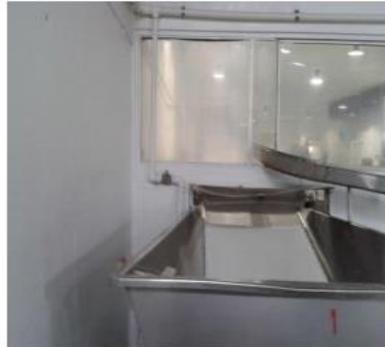
**Estructura de soporte con corrosión en el área de recibo** Resolución 45,588- J.D (21.feb.2011-)

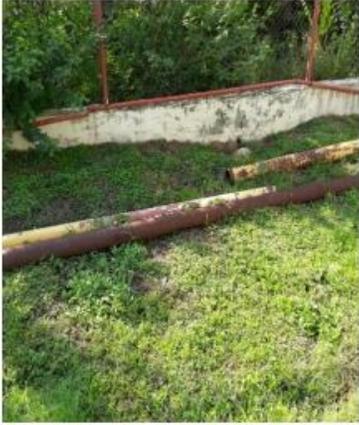
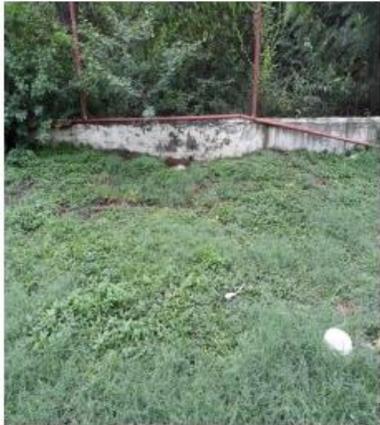
**Disposición no adecuada de materiales de hierro en el área de refrigeración** Resolución No 705 del Ministerio de Salud del 15 de septiembre del 2006, Salud Chatarra y Dengue

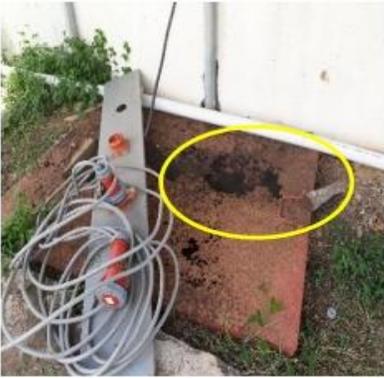
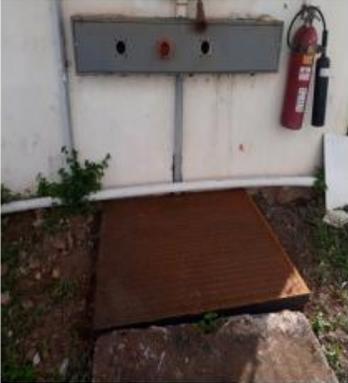
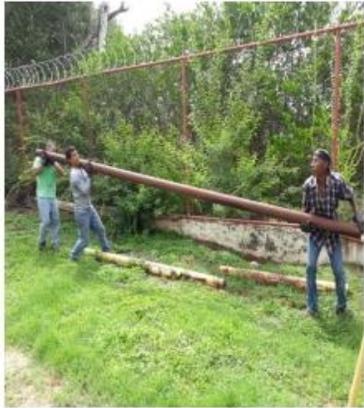
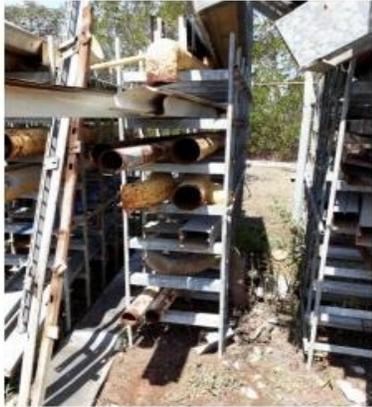
**Plataforma de base deteriorada en el área de los conectores de los contenedores con cables eléctricos expuestos** Resolución 45,588- J.D (21.feb.2011-)

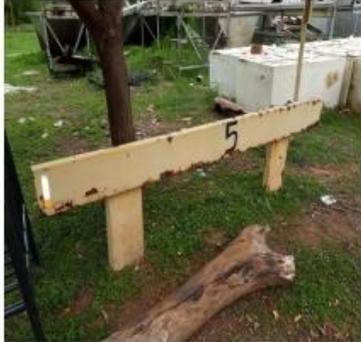
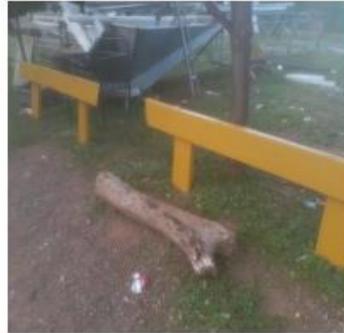
### Estructura de estacionamientos trasero con corrosión

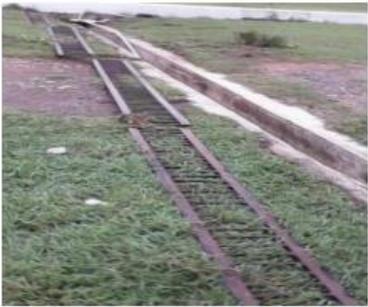
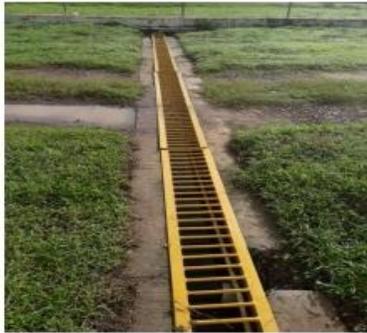
**Estructura de drenaje de agua con corrosión en el área frontal de refrigeración** Resolución 45,588- J.D (21.feb.2011-)

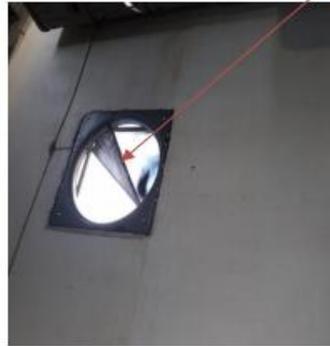
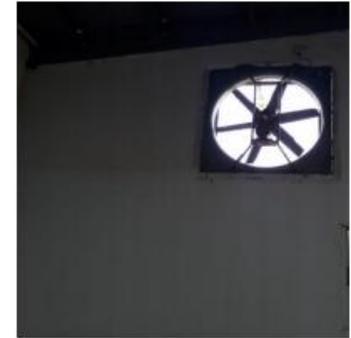
**Malla de extractores deterioradas Resolución en el área de recibo** Resolución 45.588- J.D (21.feb.2011-)

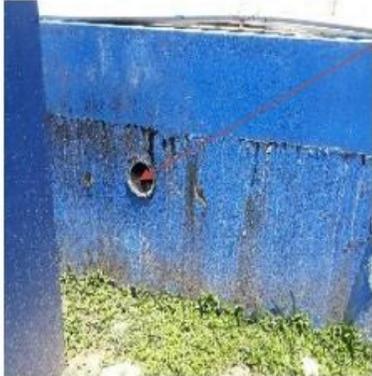
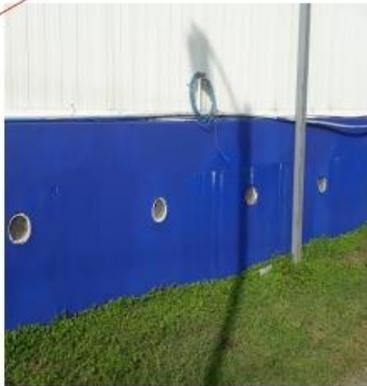
**Orificio de las paredes externa del holding sin malla de protección y pared deteriorada** Resolución 45,588- J.D (21.feb.2011-)

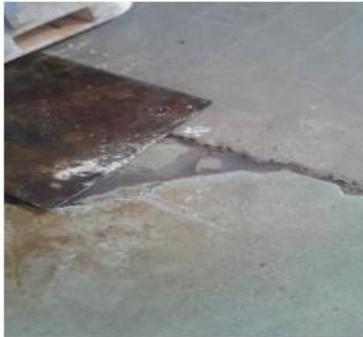
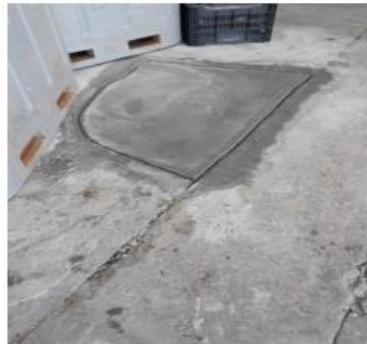
**Parte del piso deteriorado de recibo de materia prima** Resolución
