**CEMENTO BAYANO, S.A.**

# **INFORME DE MONITOREO RUIDO AMBIENTAL**

**2018**

**PLANTA CALZADA LARGA**

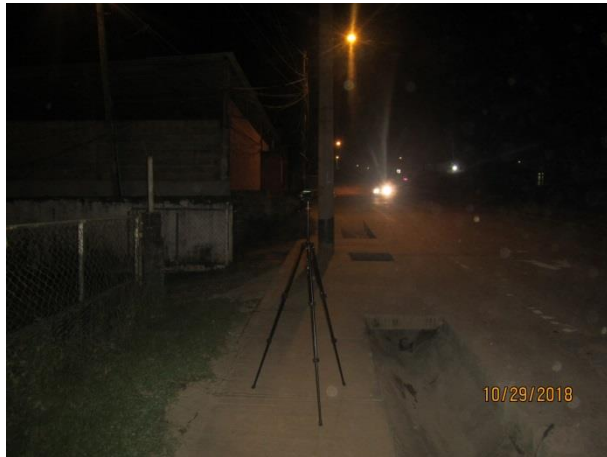
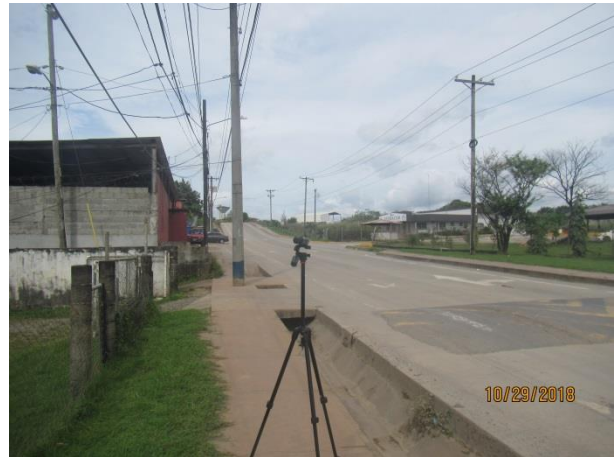
EM1

Estación de Monitoreo Interno	Coordenadas (m)	Descripción
<b>EM1</b> Frente a casa en Comunidad de Caimitillo	N:1013167 E: 0660690 Alt:141 m	Este punto está a orilla de la carretera hacia la comunidad de caimitillo, desde este lugar no se observa la planta ya que en el taller de al lado existe una barrera de concreto que impide observarla.
<b>EM2</b> Frente a Garita # 3 Nuevo México	N: 1013673 E: 0660363 Alt: 168 m	Este punto está al frente de la vía que conduce hacia la comunidad de Guarumal y a un costado hacia la comunidad de Nuevo México, es una vía muy transitada por equipo liviano y pesado.
<b>EM3</b> Casa de Familia Montero - Guarumal	N: 1014204 E: 0660931 Alt: 144 m	En su parte trasera colinda con la planta de cemento. Al frente y en sus costados está rodeada de casas. Existen algunos árboles cerca a la casa y frente a esta hay una calle de tosca que no es muy transitada.

Estación	Promedio dB(A)			Decreto Ejecutivo 1 de 2004	Observaciones
	Lmax	Lmin	Leq		
<b>EM1</b> Frente a casa en Comunidad de Caimitillo	87.9	44.6	74.2	<b>60</b>	Ruido del tráfico fluido de equipos pesados y livianos, ladridos de perros constantes en casa vecinas, pitos de automóviles.
<b>EM2</b> Frente a Garita # 3 Nuevo México	83.2	58.7	67.5		Ruido de silos, ruido de ladridos de perros, paso de vehículos pesado y liviano frente a la casa monitoreada, personas conversando.
<b>EM3</b> Casa de Familia Montero – Guarumal	72.5	49.4	63.5		Leve ruido de línea #2 (molinos y hornos), fuerte brisa, canto de aves, ladridos de perros, personas conversando en casa familia montero.

Estación	Promedio dB(A)			Decreto Ejecutivo 1 de 2004	Observaciones
	Lmax	Lmin	Leq		
<b>EM1</b> Frente a casa en Comunidad de Caimitillo	86.2	50.3	61.7	<b>50</b>	Ruido de ladridos de perros en casas vecinas, paso ocasional de autos.
<b>EM2</b> Frente a Garita # 3 Nuevo México	78.7	47.3	58.4		Tránsito de autos ocasionales al pasar frente a casa monitoreada, ruido de insectos nocturnos, ruido de silos y línea #2.
<b>EM3</b> Casa de Familia Montero - Guarumal	76.8	45.7	56.9		Ruido de fondo proveniente del molino y horno línea #2, ruido de insectos nocturnos, ladridos de perros.

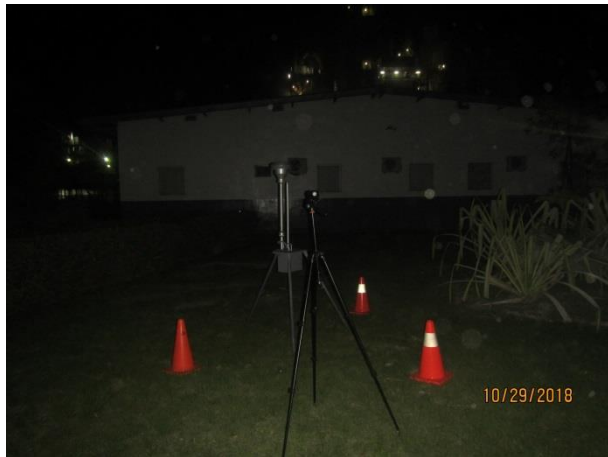
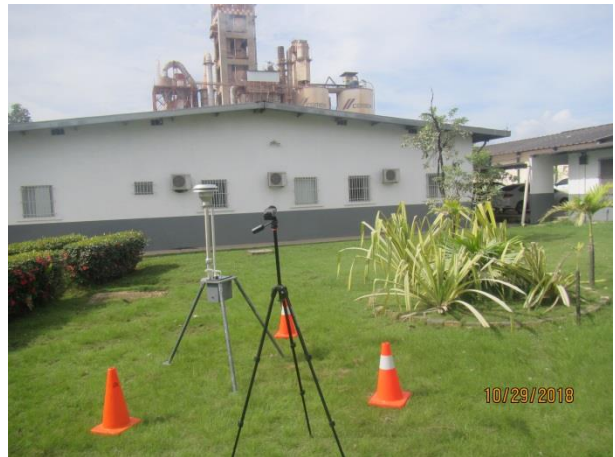
**EM4**

Estación de Monitoreo Externo	Coordenadas (m)	Descripción
<b>EM4</b> Garita # 1 Seguridad	N: 1013586 E: 660881 Alt: 155	Este punto está cerca a la garita 1, junto a la esquina del cuadro de futbol en un área abierta con vista directa a la planta.
<b>EM5</b> Garita # 3 Seguridad	N: 1013705 E: 660459 Alt: 147	Este punto se encuentra frente al molino de Clinker.
<b>EM6</b> Frente a Galera de Caliza	N: 1013973 E: 660751 Alt: 141	Este punto está ubicado en la parte de atrás de la planta de cemento. Está en un área despejada de árboles.

<b>EM4</b> Garita # 1 Seguridad	73.6	47.7	62.4	<b>60</b>	Ruido del línea #1, ruido del personal al pasar a garita, tráfico vehicular en garita (entrada y salida), personal hablando al pasar por equipo de monitoreo.
<b>EM5</b> Garita # 3	75.2	49.6	79.5		Ruido proveniente de horno y molinos, pasó de vehículos ocasional, paso de camiones, cargador frontal esporádicamente.
<b>EM6</b> Frente a Galera de Caliza	62.1	57.2	70.5		Ruido leve proveniente de molino línea #2, paso ocasional de vehículos y cargador frontal.

<b>EM4</b> Garita # 1 Seguridad	69.6	51.8	57.4	<b>50</b>	Ruido de molino línea #1, ruido de insectos nocturnos, entrada y salida de autos ocasionalmente.
<b>EM5</b> Garita # 3	71.7	47.3	59.7		Ruido de insectos nocturnos constante, ruido de silos y molinos constante.
<b>EM6</b> Frente a Galera de Caliza	77.4	48.5	58.8		Ruido de insectos nocturnos constante, paso ocasional de cargador frontal, ruido de molino línea #2.
