CEMENTO BAYANO, S.A.

**INFORME DE MONITOREO
VIBRACIONES DE CUERPO ENTERO**

PLANTA CALZADA LARGA

VIBRACIÓN DE CUERPO ENTERO

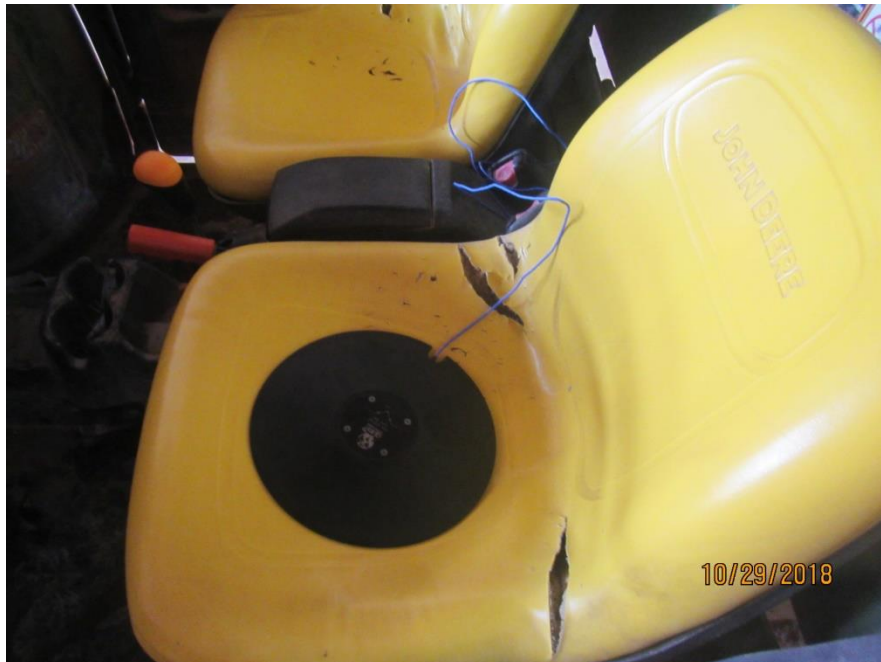
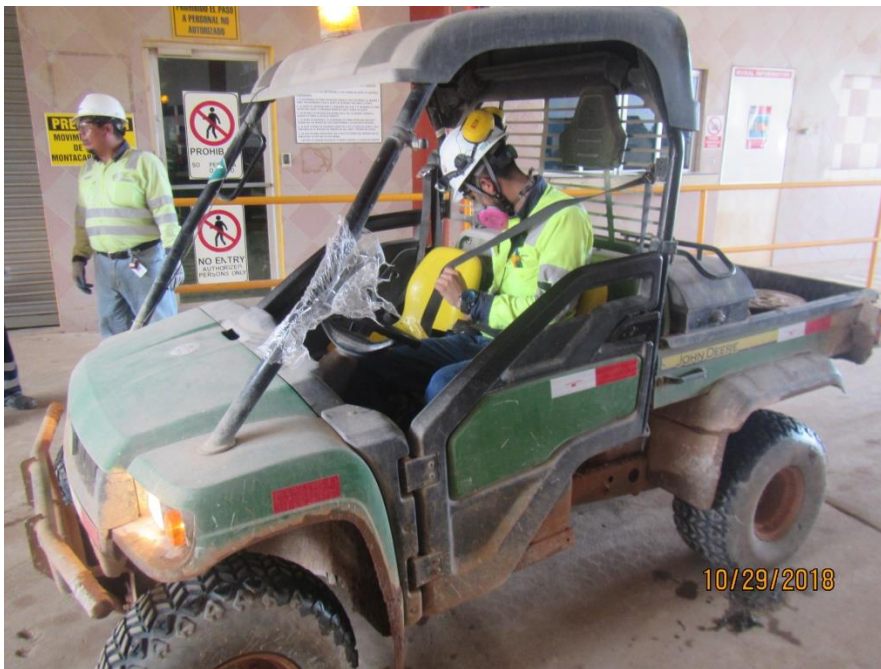
Carrito John Deere Tiempo de Exposición 8 horas						
Frecuencia media de la banda terciaria	Medido Eje X	COPANIT 45-2000 Eje X	Medido Eje Y	COPANIT 45-2000 Eje Y	Medido Eje Z	COPANIT 45-2000 Eje Z
1	0.131	0.224	0.128	0.224	0.291	0.630

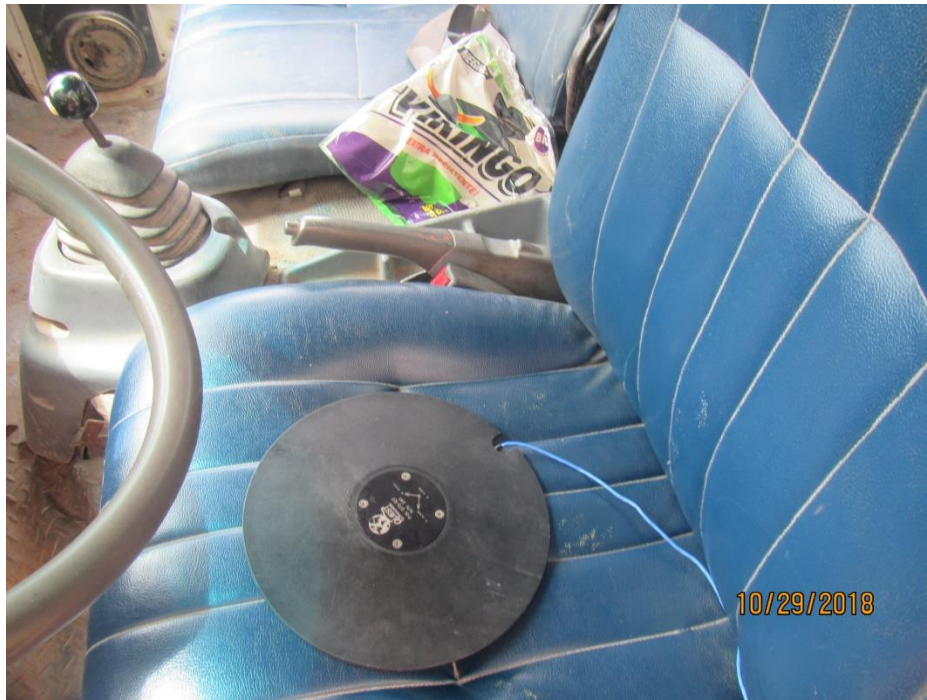
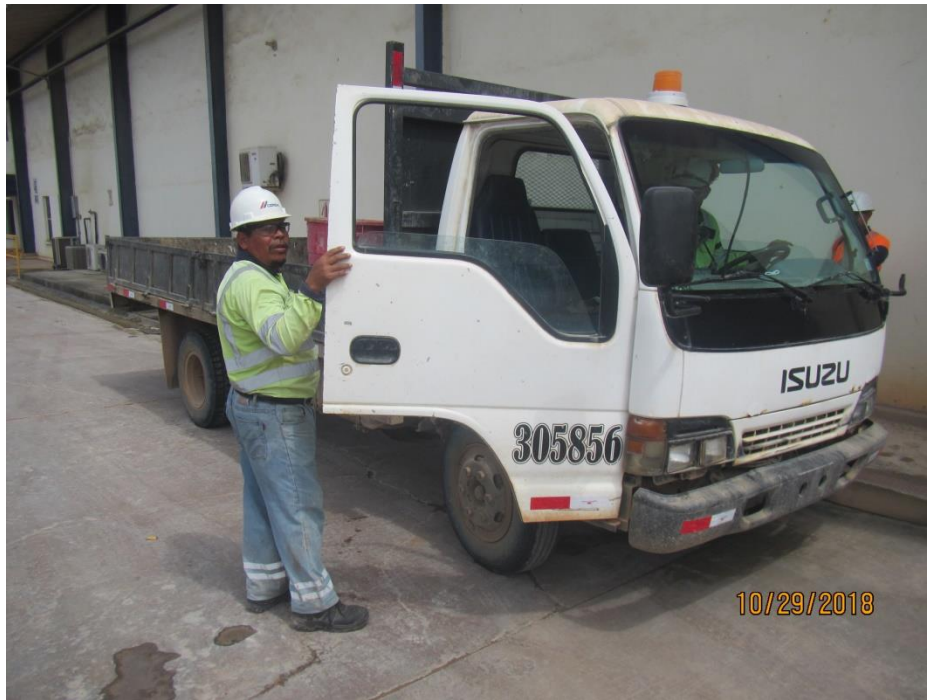
Camión ISUZU / 305856

Camión IZUSU / 305856 Tiempo de Exposición 8 horas						
Frecuencia media de la banda terciaria	Medido Eje X	COPANIT 45-2000 Eje X	Medido Eje Y	COPANIT 45-2000 Eje Y	Medido Eje Z	COPANIT 45-2000 Eje Z
1	0.033	0.224	0.035	0.224	0.391	0.630
