DIRECCIÓN REGIONAL DE COCLÉ
SECCIÓN DE EVALUACIÓN DE IMPACTO AMBIENTAL

INFORME TÉCNICO DE INSPECCIÓN

DRCC-IIO-0216-2019

Proyecto:	PANAMÁ SOLAR 1
Promotor:	PANAMÁ SOLAR 1, S.A.
Categoría:	I
Consultores ambientales:	INGEMAR PANAMÁ, S.A. (IAR-037-98)
Localización del proyecto:	SALITROSA Y LLANO SANCHEZ, CORREGIMIENTO EL ROBLE, DISTRITO DE AGUADULCE, PROVINCIA DE COCLÉ
Fecha de inspección:	06 DE AGOSTO DE 2019
Fecha de informe:	07 DE AGOSTO DE 2019
Participantes:	<ul style="list-style-type: none">• Liliana Torres Algarín – Representación del Promotor• Daniel Balaguera – Representación del Promotor• Javier Yap – Consultor Ambiental• Yessica Morán – Sección de Evaluación de Imp. Ambiental- MiAMBIENTE, Dirección Regional de Coclé.• Yara Flores – Sección de Seguridad Hidrica- MiAMBIENTE, Dirección Regional de Coclé.• Pascual Castillo – Sección de Forestal - MiAMBIENTE, Dirección Regional de Coclé.

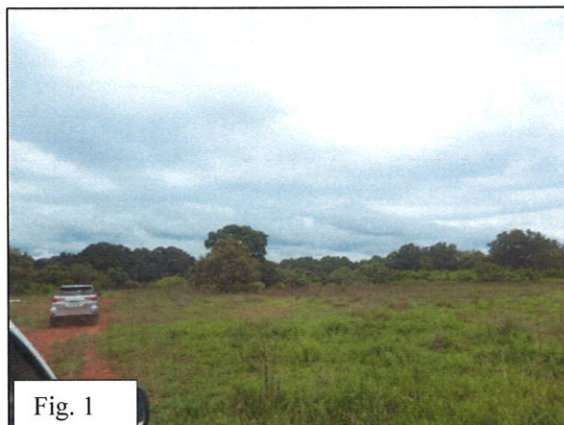
En las Fig. 1 se observa parte del terreno de la Finca 4670 propiedad de Sacramento Ortega la cual se ubica distante del resto de las otras fincas y Fig. 2 un lago artificial.

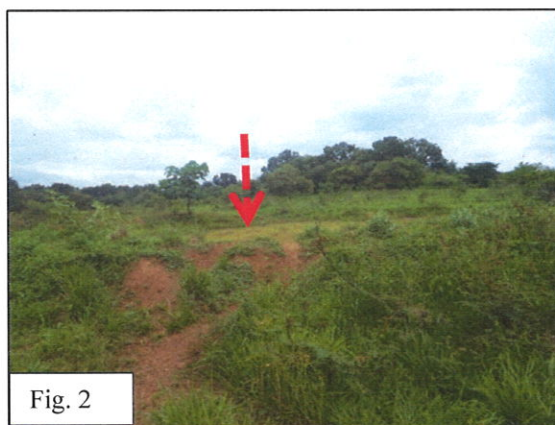
Observación 5: se divisaron 3 lagos artificiales o abrevaderos de diversas dimensiones dentro del área del proyecto, en la cual señalaron el personal en representación del promotor que los mismos serán rellenados para posterior colocación de paneles.

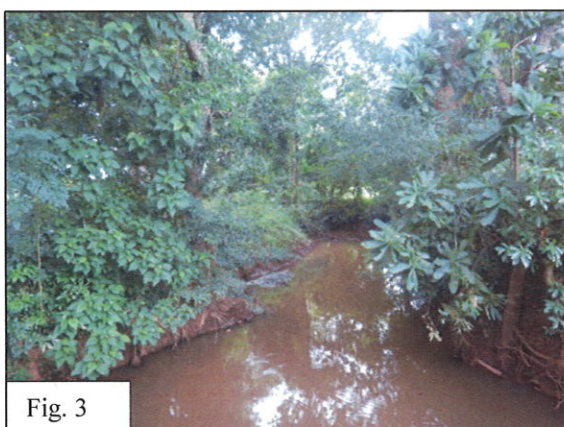
Observación 3: el proyecto colinda con la parte noreste con el río Membrillal y atraviesa la Finca 4670, en la misma se pudo observar que mantiene caudal.

En las Fig. 3 se observa el río Membrillal que atraviesa la Finca 4670 propiedad de Sacramento Ortega y Fig. 2 el bosque de galería de dicha fuente hídrica.

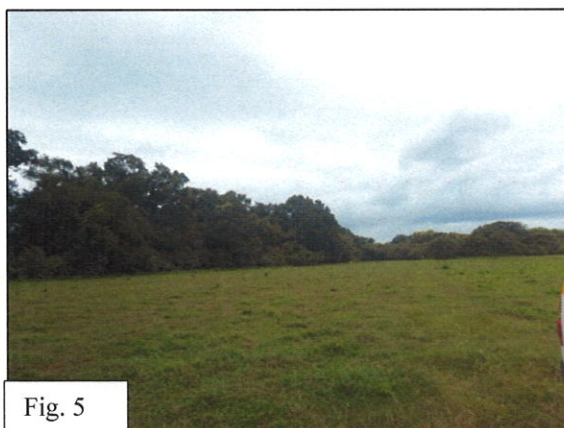
En las Fig. 5 se observa parte de la Finca 4670, en la parte izquierda es el bosque de galería del río Membrillal y Fig. 6 ganado a las riberas de dicho río.

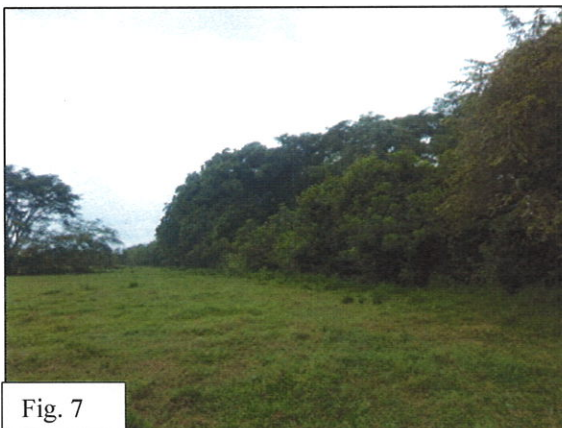
En las Fig. 7 se observa otra sección de la Finca 4670 a la cual no se pudo acceder y Fig. 8 es donde ingresa el río Membrillal a la Finca antes mencionada.

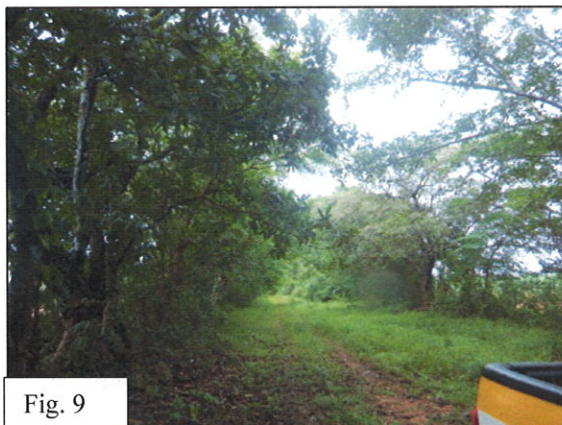
En las Fig. 9 accesos al resto de las fincas del proyecto y Fig. 10 se observa un paso de agua del área cañera de ANSA.

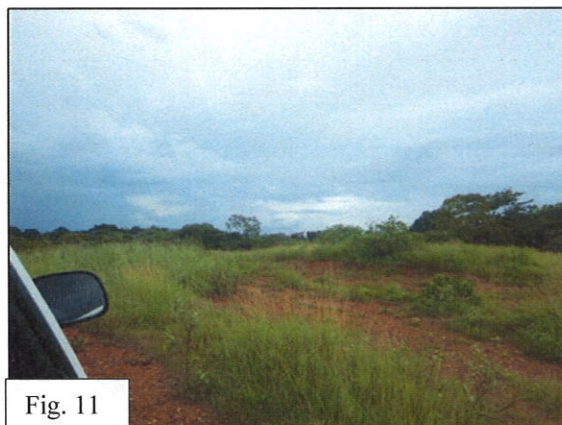
Observación 8: la topografía del terreno en algunas secciones es irregular por lo que los señores señalaron que tendrían que realizar movimiento y nivelación de tierra.

En las Fig. 11 se observa la topografía en esta área (Finca 7473) y Fig. 12 los señores que la plantación de teca se encuentra del área planteada como zona de amortiguamiento (Finca 7473).

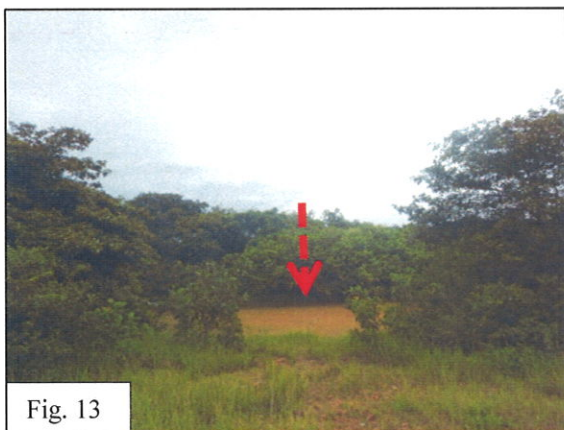
En las Fig. 13 se observa otro lago (Finca 7473) y Fig. 14 vegetación predominante en la finca mencionada.

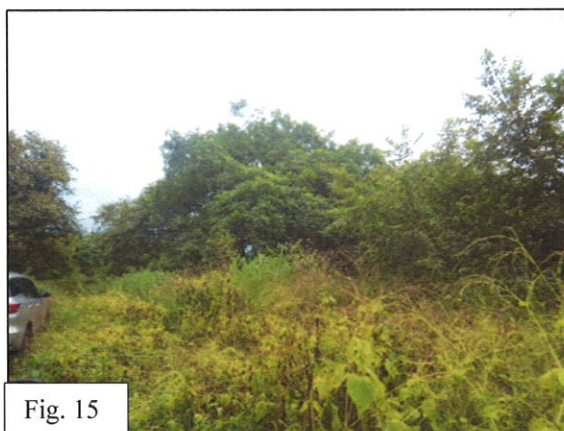
En las Fig. 15 en esta sección señalan que será parte de la zona de amortiguamiento, sin embargo se debe adecuar el acceso de camino interno (Finca 7473) y Fig. 16 fuente hídrica que desborda al río Membrillal.

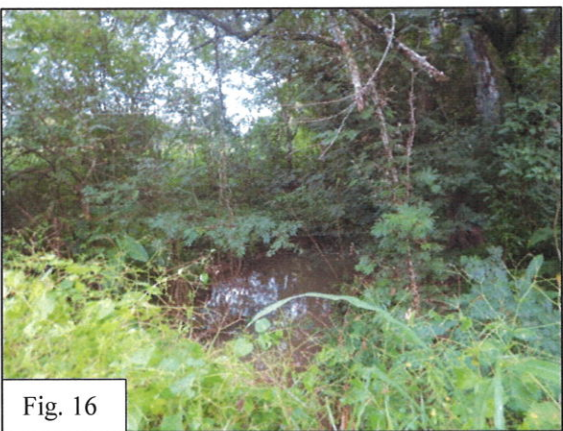
Observación 4: dentro del área del proyecto se evidencio 2 quebradas que desbordan al río Membrillal.

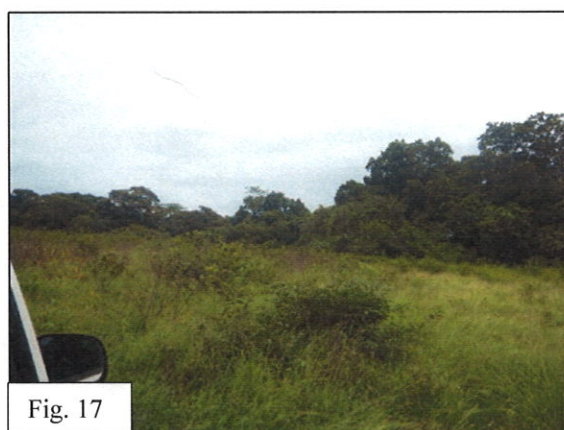
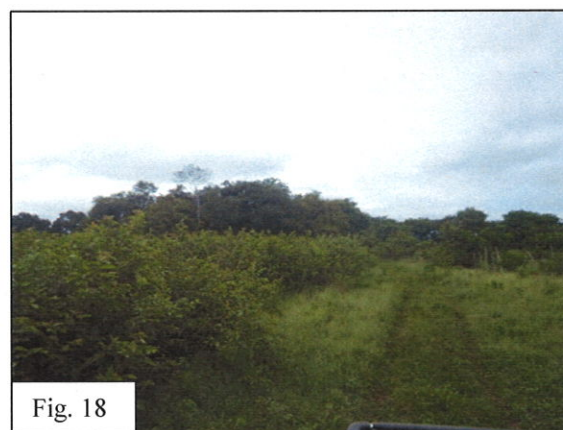
En las Fig. 17 y Fig. 18 se observa cómo se compone la vegetación del área (Finca 7473) y al fondo de la Fig. 17 es el bosque de galería del río Membrillal.

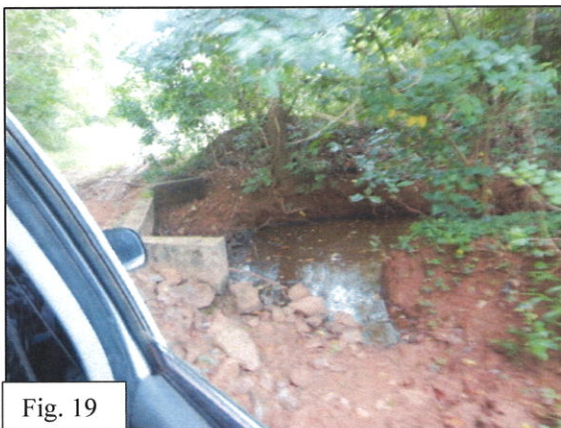
En las Fig. 19 y Fig. 20 se observa otra fuente hídrica que es la unión entre las Qdas. Barreta y La Tiza (Finca 207)

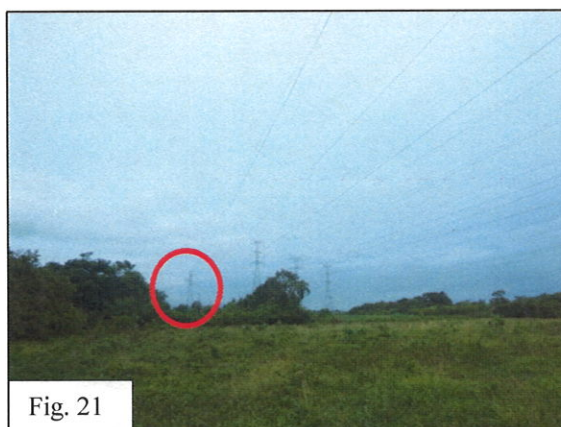
Observación 7: en el área dentro del proyecto se observó que pasan las 3 Líneas de Alta de aprox. de 9 torres, propiedad de ETESA, 1 Línea de Alta Tensión de Minera Panamá y otra Línea más pequeña que no se pudo constatar la procedencia.

En las Fig. 21 y Fig. 22 se observa las Torres de Alta tensión de ETESA y la otra Torre más pequeña no se tiene constatado su procedencia (marca en rojo) y en la Fig. 23 al fondo la Torre de Minera Panamá. En las 3 imágenes se observa la vegetación del sitio.
