GCTC-BLM-017-19

Colón, 07 de agosto de 2019

**INFORME DE APLICACIÓN Y EFICIENCIA DE LAS MEDIDAS DE
MITIGACIÓN, CONTROL Y COMPENSACIÓN.
ETAPA DE OPERACIÓN
ESTUDIO DE IMPACTO AMBIENTAL CATEGORÍA II DEL
PROYECTO
“AMPLIACION DE LA CAPACIDAD DE
GENERACIÓN 87 MW”**

INF-006-00-03-19

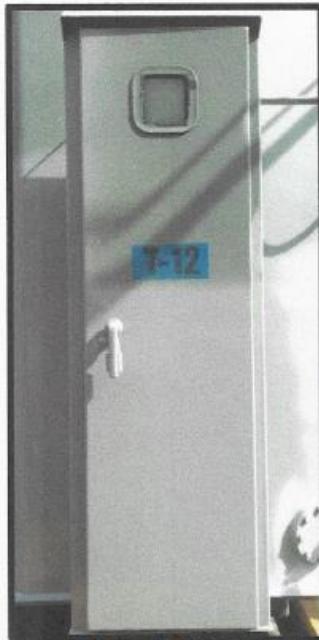
Inspección, Prueba y Mantenimiento de Transformador T-12 de ciclo combinado

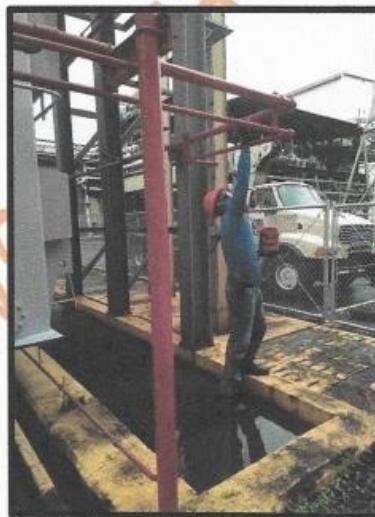
Mantenimiento de pintura de sistema de diluvio

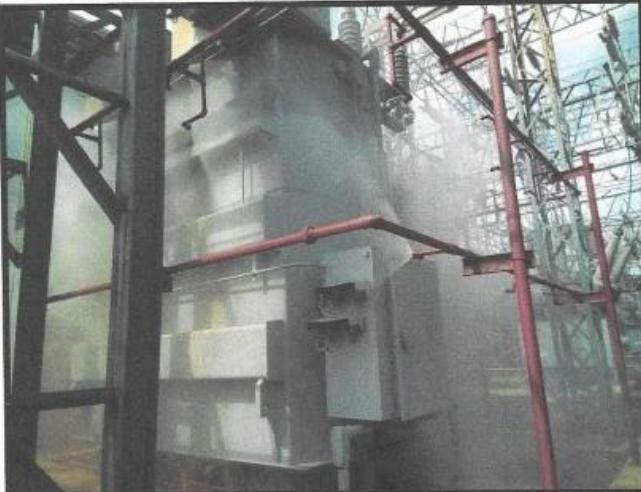
Prueba de desempeño de sistema de agua pulveizada

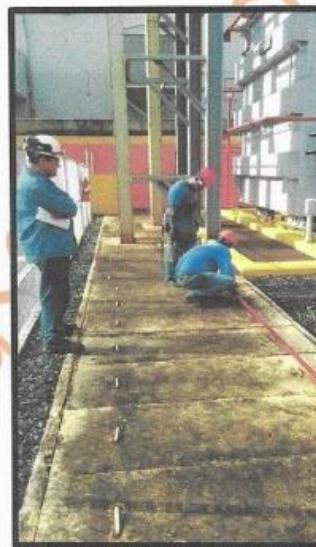
Reparación de línea de aire de piloto del transformador T12

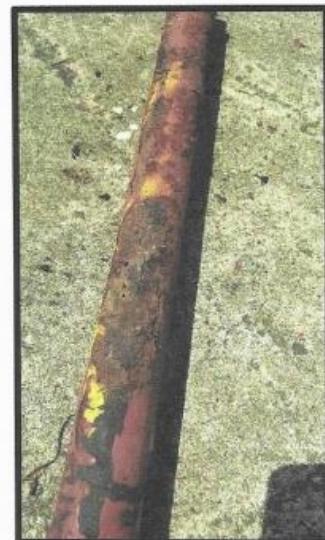
Tubería reemplazada

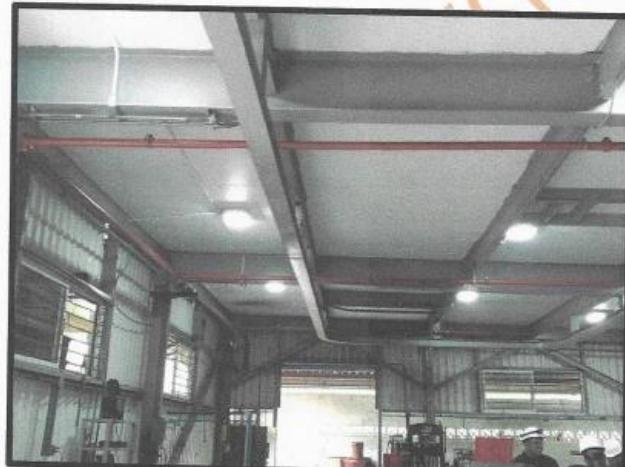
Instalación de sistema de rociadores en el taller de man

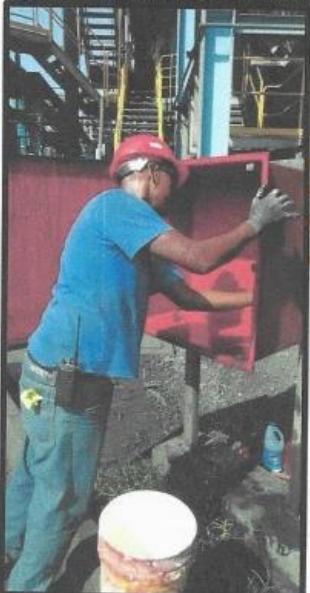
Limpieza de gabinetes de la torre

- Se requiere reemplazar los gabinetes de manguera de la torre, se recomienda reemplazar los mismos; de otro material resistente a la corrosión (e.g. acero inoxidable)

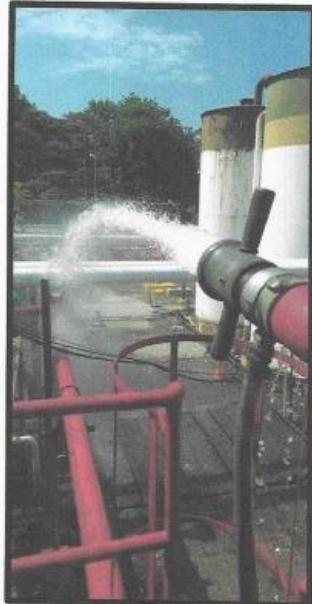
Prueba de flujo de monitor

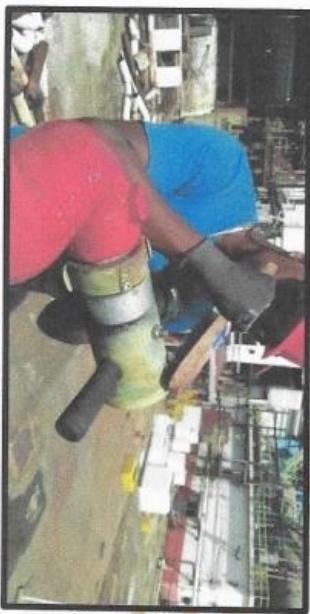
Limpieza de boquilla

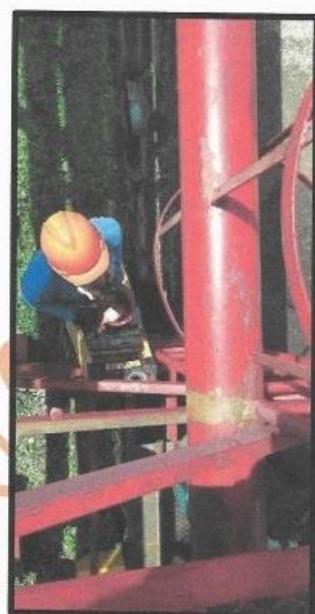
Mantenimiento de la torre de monitor

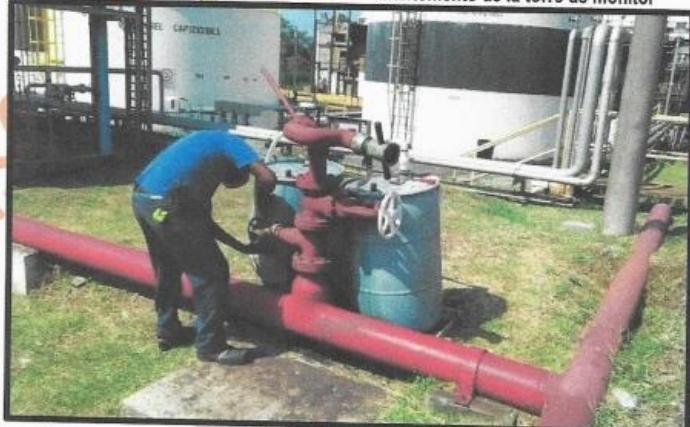
Pintura de tuberías del sistema húmedo

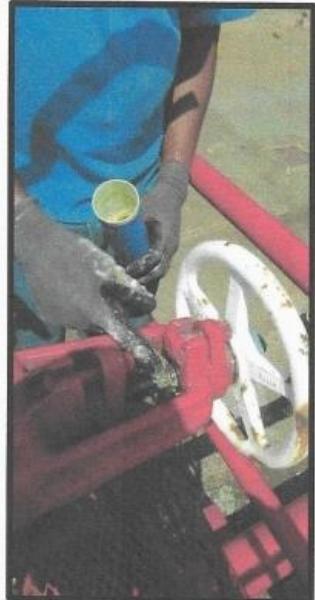
Mantenimiento de valvula de control de monitor

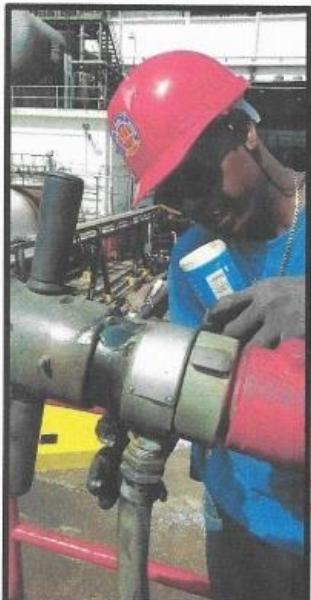
Mantenimiento de boquilla de monitor

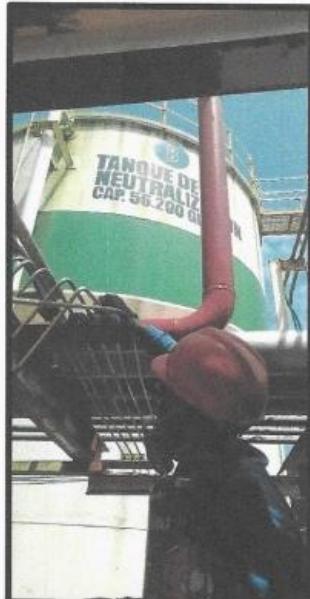
Mantenimiento de tuberías

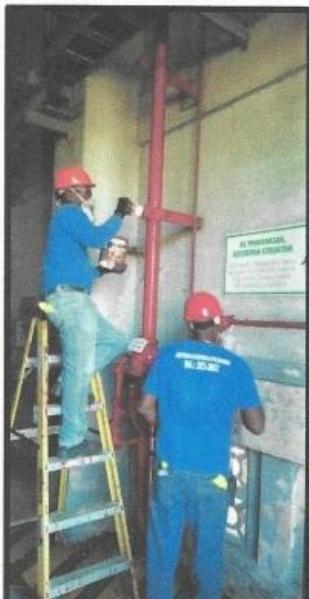
Mantenimiento de tubería de valvula de diluvio
