QUINCEAVO INFORME DE SEGUIMIENTO AL PLAN DE MANEJO AMBIENTAL

Fase de Operación

Nombre del Proyecto	Basf Panamá
Resolución de Aprobación	DIEORA IA-312-2011
Promotor	Basf Panamá, S.A.
Ubicación	Edificio PCC-2, Local #3, Calle A, Panamá Corporate Center, Panamá Pacífico (Antigua Base Aérea Howard), Corregimiento de Veracruz.
Numero del Informe	108-278-19-001-S ₁₅ v.0
Nombre del Auditor Ambiental, Firma y Registro del Auditor	Ing. Margret Malek

DIPROCA-AA-001-2009 / Act. 2015
Periodo del Informe	Noviembre 2018- Abril 2019

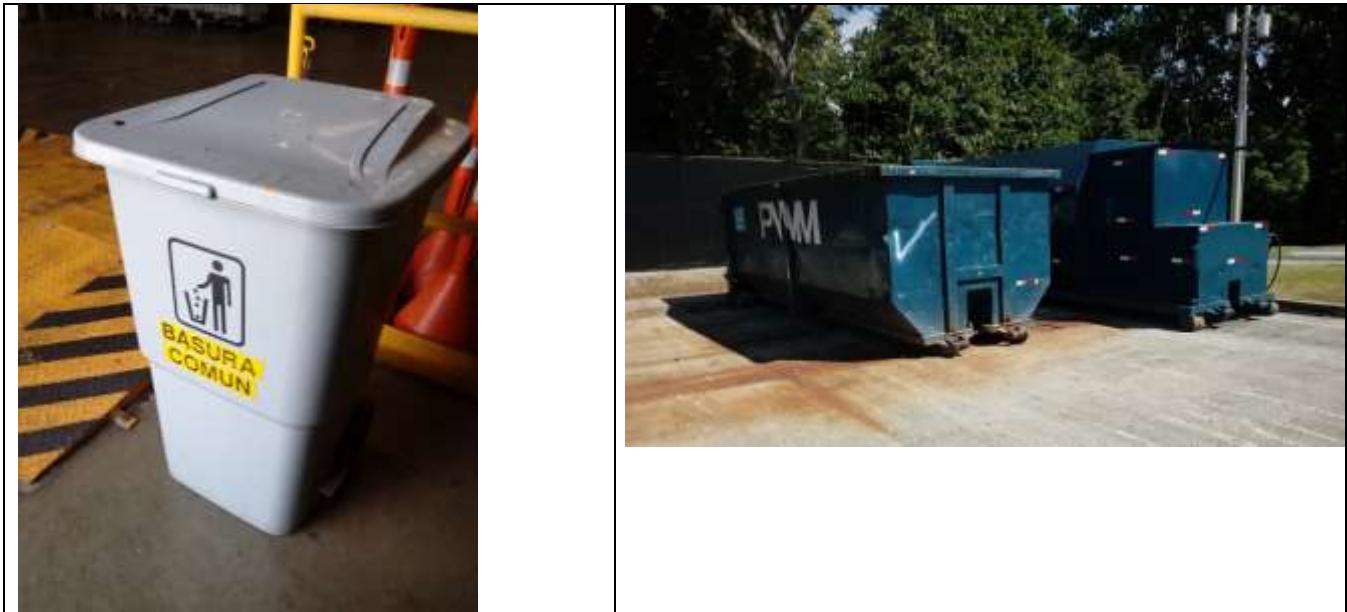
Fotografía No. 1: Se observa que la empresa cuenta con contenedores para el almacenamiento de los desechos sólidos.

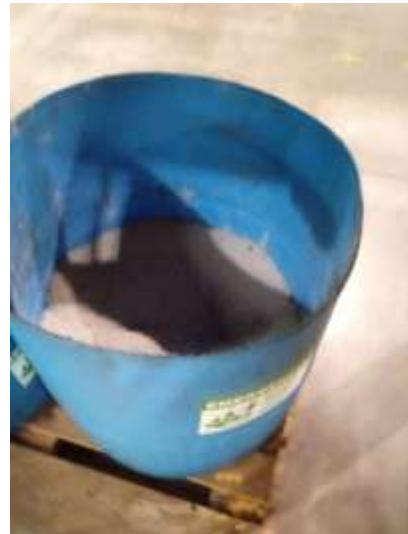
Fotografía No. 2: Durante inspección se observó que la planta cuenta con material absorbente para emergencias.

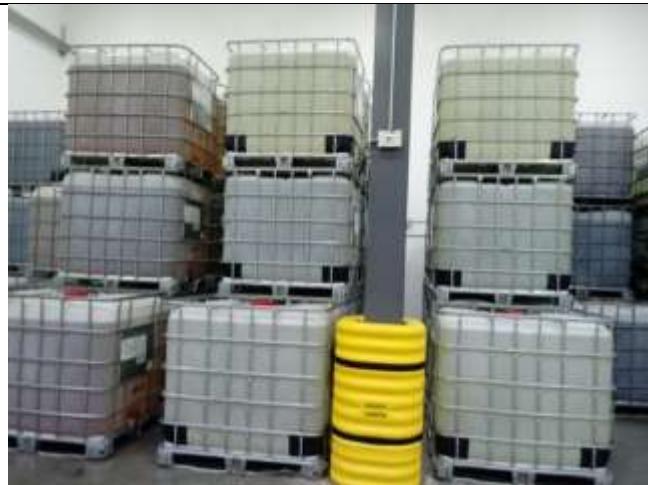
Fotografía No. 3: Se observa en la imagen área de almacenamiento para materia prima, limpio y en orden.

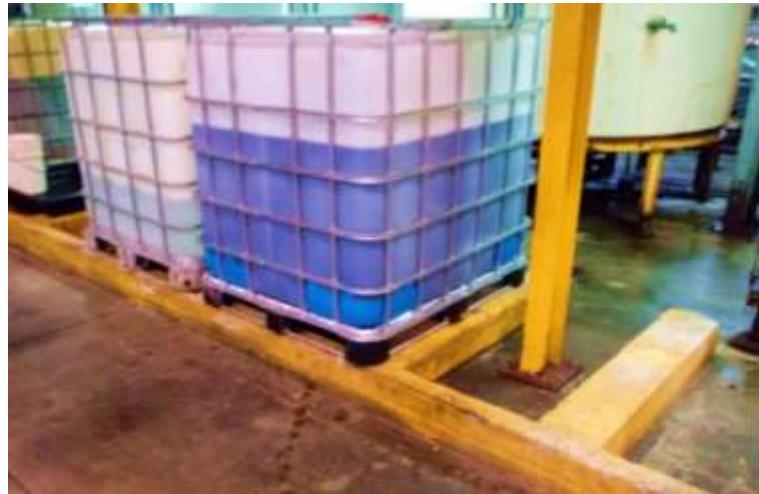
Fotografía No. 4: Se observa la barrera de contención alrededor de los tanques con sustancias químicas.

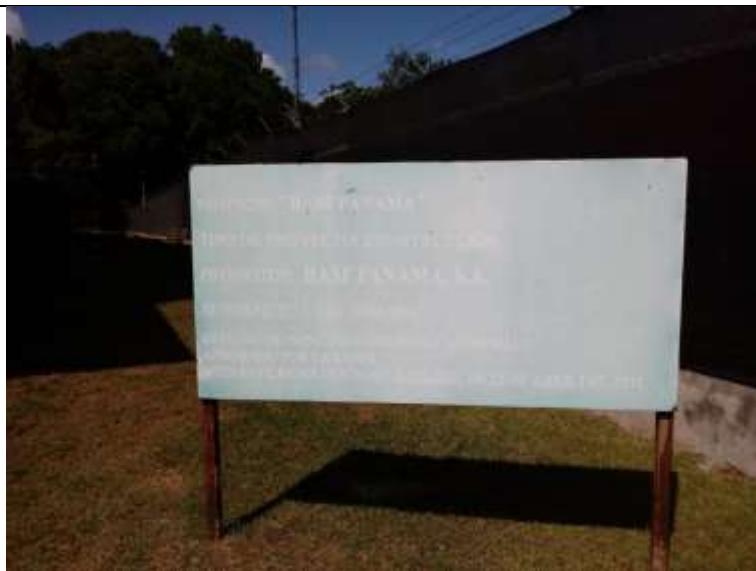
Fotografía No. 5: Se observa en la imagen letrero de aprobación de la resolución.

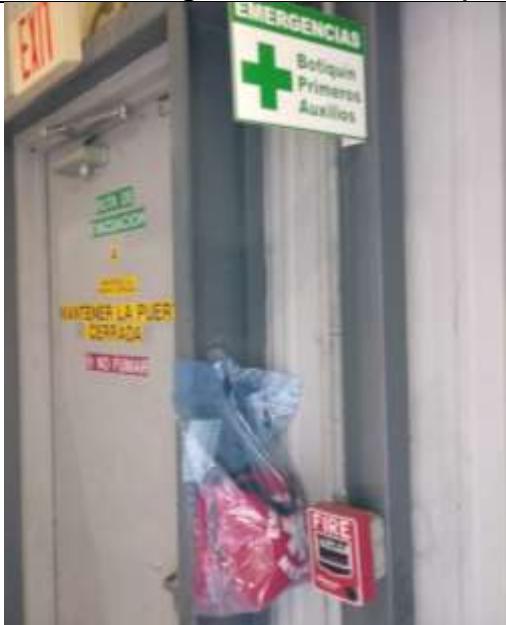
Fotografía No. 6: Durante el recorrido dentro de la planta, se observó la colocación de botiquines en distintas áreas.

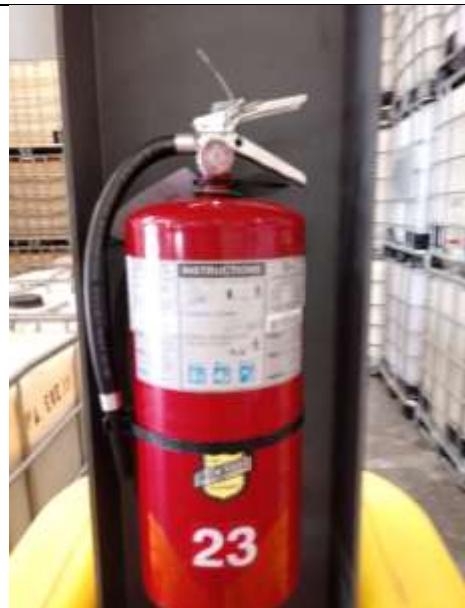
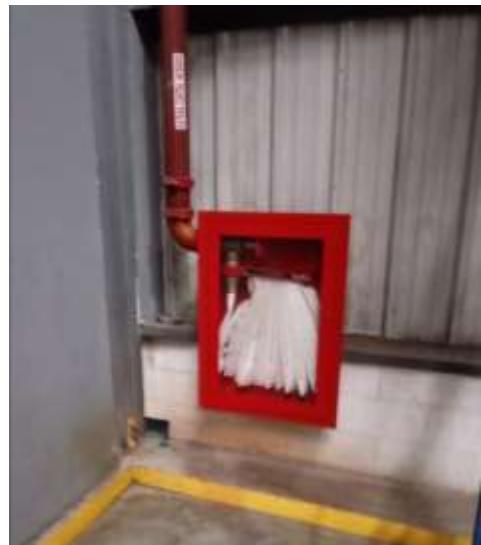
Fotografía No. 7: En la planta se observó los extintores con sus etiquetas de inspección al día y mangueras para control de incendio.

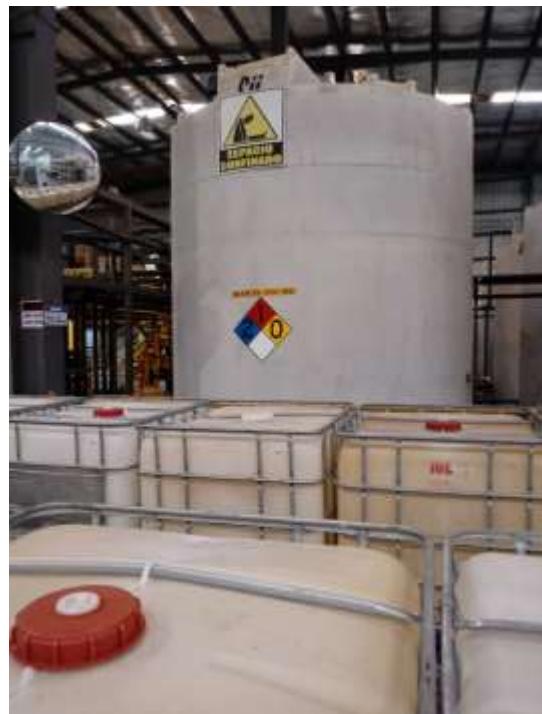
Fotografía No. 7: En la planta se observó los espacios confinados señalizados.
