INFORME DE SEGUIMIENTO AL PLAN DE MANEJO AMBIENTAL

Nombre del Proyecto	METROPOLITAN SCHOOL
Resolución de Aprobación	DRPM-IA-191-2017
Promotor	PANAMA NORTE SCHOOL, S.A.
Ubicación	GREEN VALLEY, PEDREGAL
Numero del Informe	108-133-19-007-T708 v.0
Nombre del Auditor Ambiental, Firma y Registro del Auditor

INFORME DE SEGUIMIENTO DEL PLAN DE MANEJO AMBIENTAL Y LA RESOLUCIÓN DE APROBACIÓN DEL PROYECTO “Metropolitan School”

Fase de Construcción – abril-junio 2019

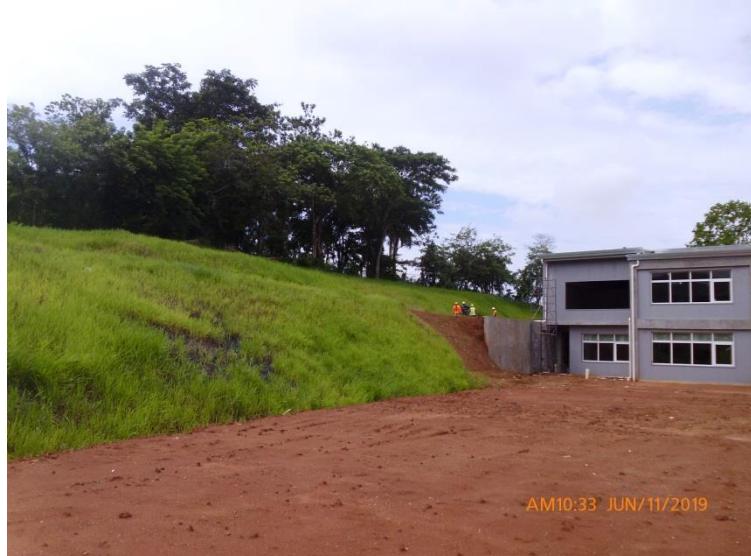
1.

Fotografías No: (1) Muro de contención de terreno en edificio. (2) Corte simétrico a perfil edáfico, avance de hidrosiembra como medida de control de erosión/sedimentos. *Fuente: Grupo ITS, junio 2019.*

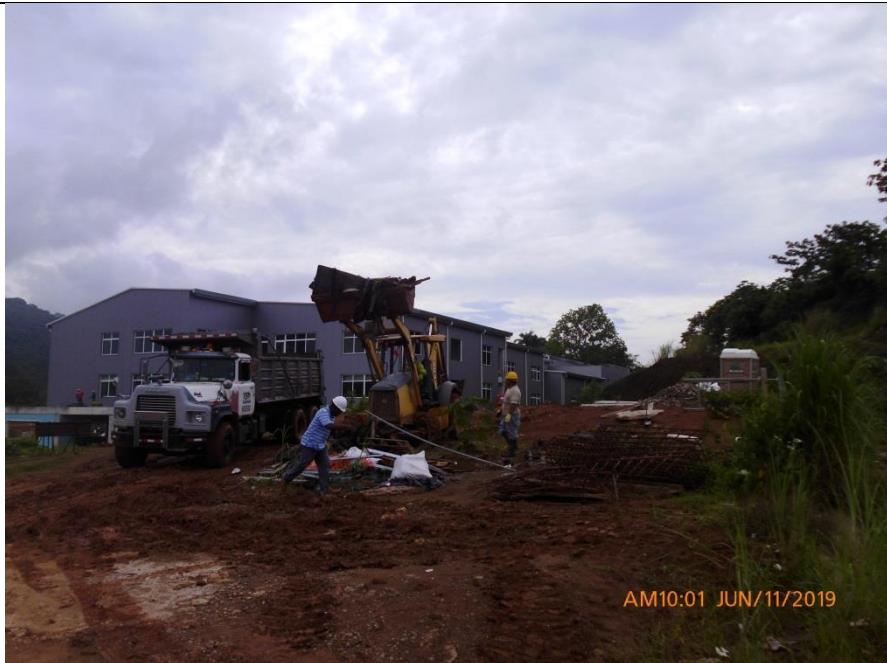
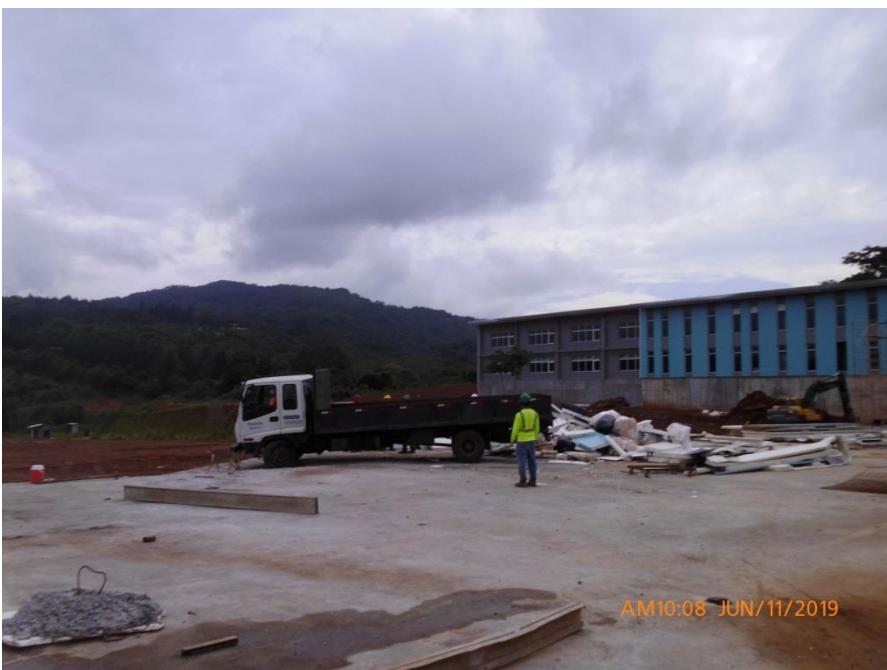
Fotografías No.: (3-4) Jornada de limpieza, retiro de residuos de construcción. *Fuente: Grupo ITS, junio 2019.*

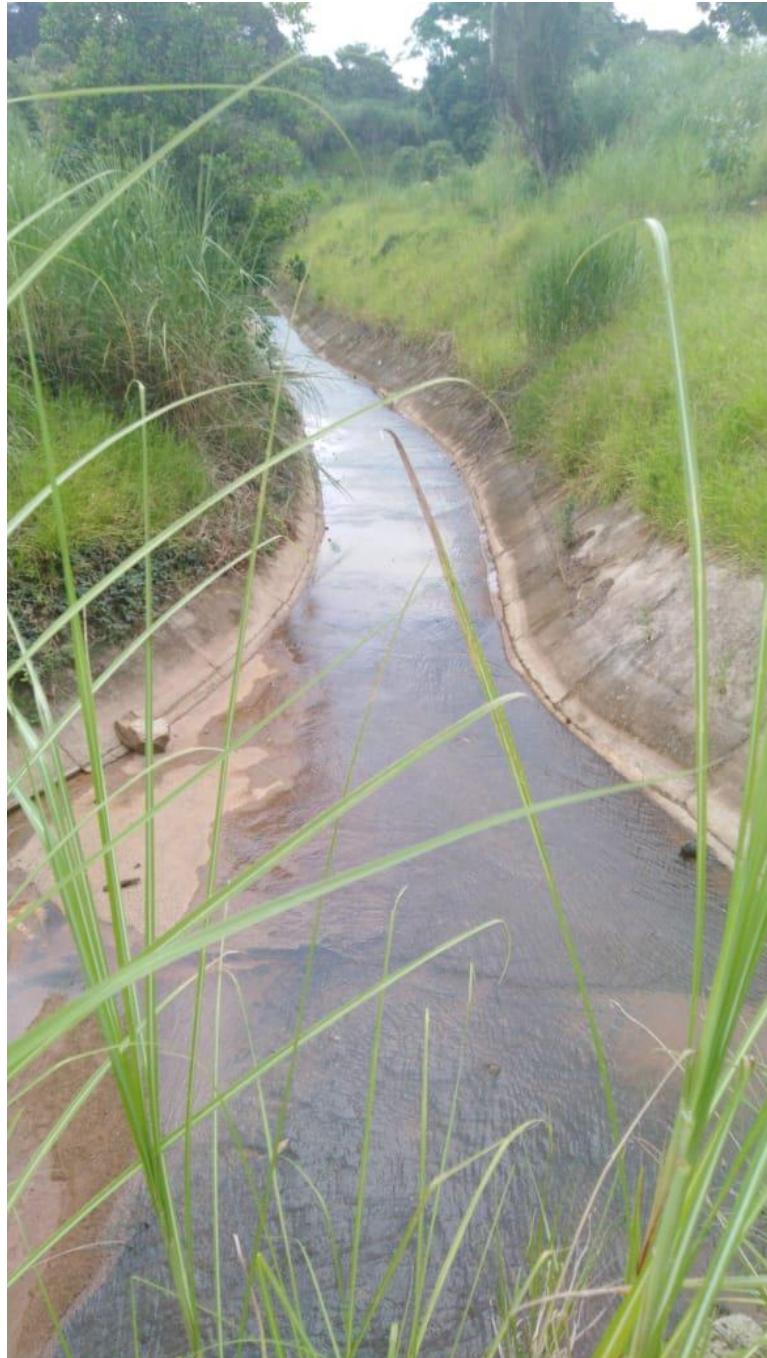
Mantener sevidumbre de quebrada con un ancho de 10.00 metros a partir del borde superior del talud del canal al lado del cauce	Construcción: Limpieza de terreno y movimiento de tierra	Agua	Planos paisajísticos, fotos del lugar	Anexo 1 Vistas Fotográficas	Se ha respetado la servidumbre de la quebrada "Malagueto", como áreas verdes que deben permanecer intactas dentro del proyecto. Ver fotografías N° 5.	100%	Contratista/Promotor/ Miambiente

Fotografías No.5: Vista de Quebrada Malagueto. *Fuente: Grupo ITS, junio 2019.*

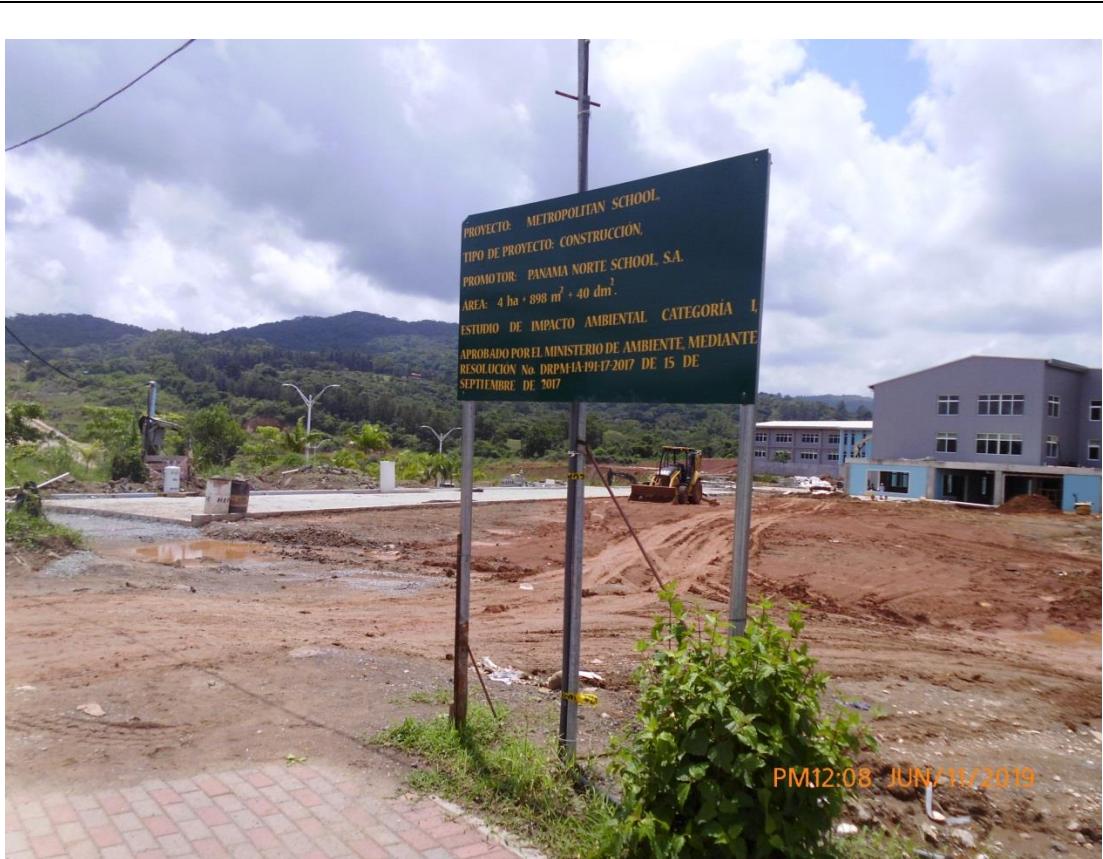
Medida establecida en el PMA	Proceso o actividad	Factor Ambiental	Indicador de Efectividad	Evidencia asociada	Comentarios del Auditor	% de Cumplimiento	Responsable de la medida
Colocar recipientes con tapa en las instalaciones de la escuela.	Operación: Servicios Administrativos, Actividades docentes y recreativas, Mantenimiento de Instalaciones	Suelo	Fotos de verificación de instalaciones, recibos de disposición y recolección de basura	No Aplica	Esta medida no aplica durante el periodo evaluado. La misma corresponde a la etapa de operación.	N.A.	Contratista/Promotor/Green Valley/ Miambiente
Colocar dentro del área del proyecto y antes de iniciar la ejecución, un letrero en un lugar visible con el contenido establecido en el formato adjunto	Inicio Construcción	Comunidad	Fotos, inspección en campo	Anexo 1 Vistas fotográficas	Durante el periodo evaluado, se mantiene letrero con la información de la Resolución de aprobación del Estudio de Impacto Ambiental. Ver fotografía N°6	100%	Promotor/ Miambiente

Fotografías No.6: Letrero de aprobación de EsIA del Proyecto. *Fuente: Grupo ITS, junio 2019.*

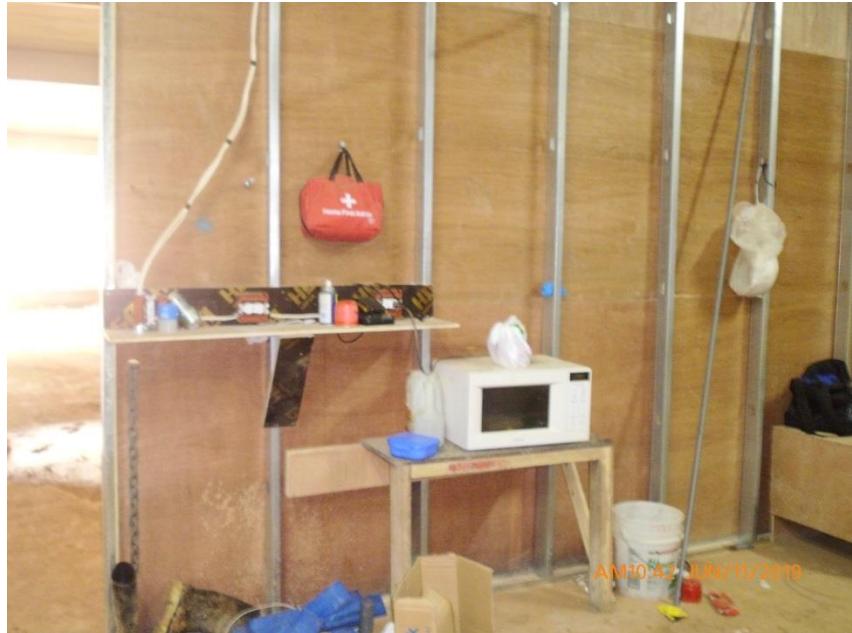
7.

Fotografías No.: (7) Oficina de eléctricos en módulo A, ubicación de botiquín de primeros auxilios. **(8)** Botiquín de primeros auxilios. *Fuente: Grupo ITS, junio 2019.*

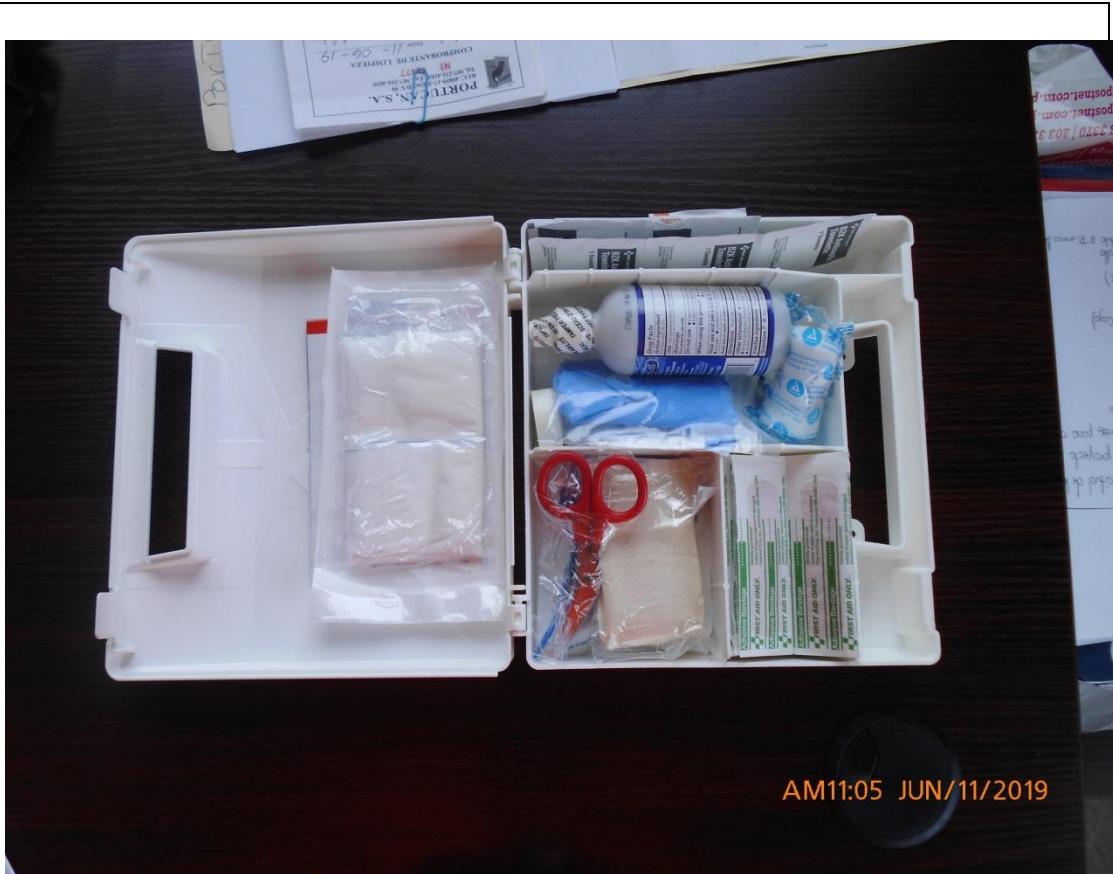
Fotografías No.9: Botiquín ubicado en oficina de promotor. *Fuente: Grupo ITS, junio 2019.*

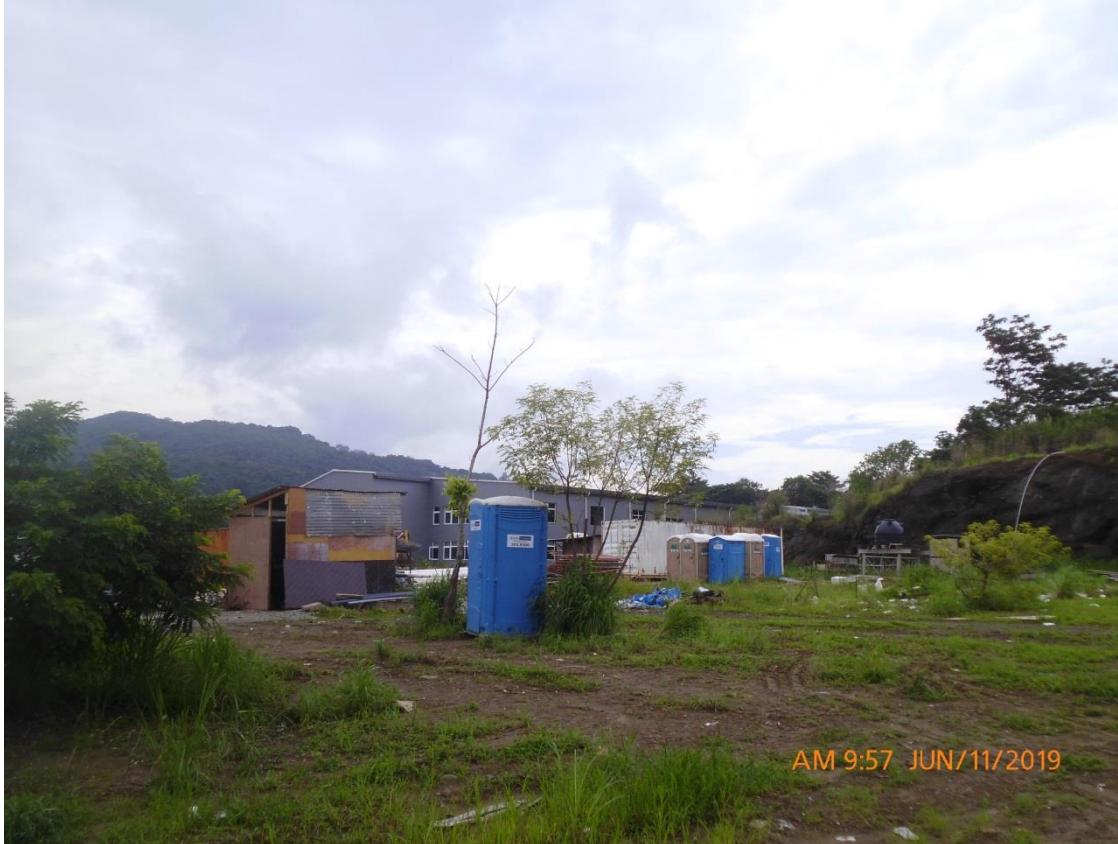
Fotografías No.10: Letrinas portátiles utilizadas por colaboradores del Proyecto. *Fuente: Grupo ITS, junio 2019.*

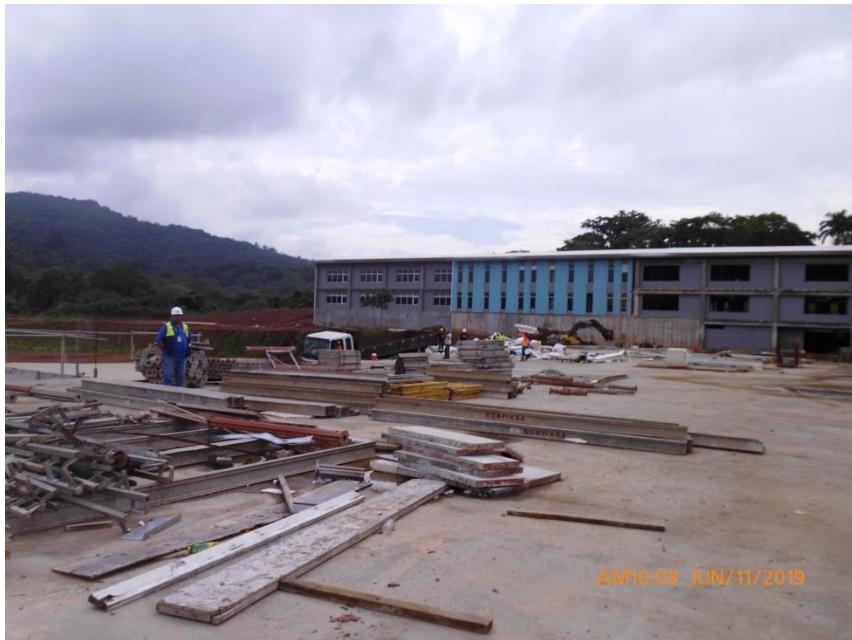
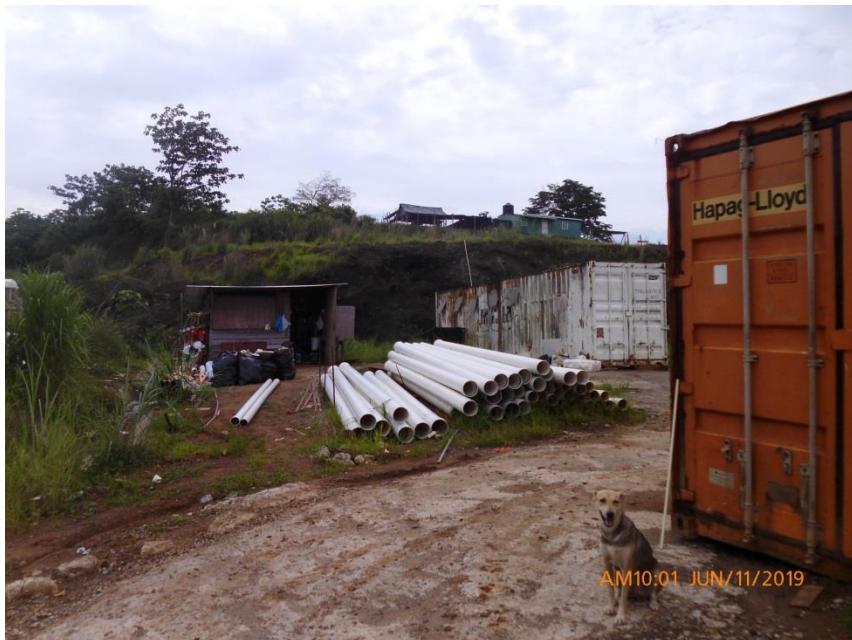
Establecer áreas para estacionamiento de equipos dentro del área del Proyecto.	Construcción: Limpieza de terreno y movimiento de tierra	Comunidad	Fotos, verificación en campo	Verificado en sitio	En el periodo evaluado, se observó amplias áreas dentro del Proyecto, para estacionamiento y maniobras de equipos.	100%	Contratista/Promotor/ Miambiente
Colocar recipientes con tapa para desechos domésticos. Recolección periódica.	Construcción: Instalaciones temporales	Suelo	Fotos, recibos de recolección y disposición correcta de desechos domésticos.	Anexo 4 Registros de recolección de desechos	Se observaron recipientes sin tapa dentro del proyecto. Se evidenció entrega de constancia de recolección de residuos para el periodo evaluado, por lo que la medida se califica en 50%.	50%	Contratista/Promotor/Green Valley/ Miambiente/Municipio/AA
Adecuar áreas para correcto almacenamiento de insumos del Proyecto.	Construcción: Instalaciones temporales	Suelo	Fotos, verificación en campo	Anexo 1 Vistas Fotográficas	Los insumos utilizados para la ejecución del proyecto, son almacenados en áreas específicas, a las cuales se les da mantenimiento periódico. Ver fotos N° 11-12.	100%	Contratista/Promotor/ Miambiente/MINSA/MITRADEL

Fotografías No.: (11-12) Almacenamiento de insumos dentro del Proyecto.
Fuente: Grupo ITS, junio 2019.

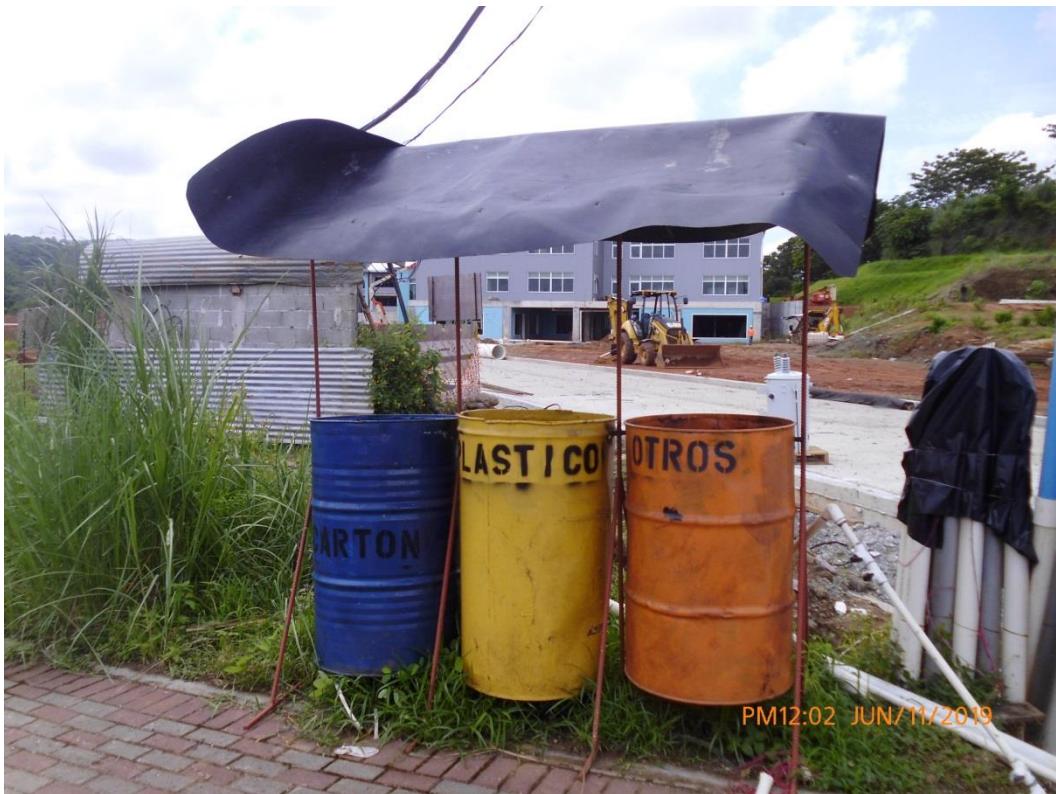
Fotografía No.13: Caseta para segregación de residuos. *Fuente: Grupo ITS, junio 2019.*
