## **ALTRIX DE PANAMÁ, S.A.**

# **INFORME DE SEGUIMIENTO ANUAL AL PROGRAMA DE ADECUACIÓN Y MANEJO AMBIENTAL (PAMA) ALTRIX PANAMÁ S.A.**

El presente reporte plasma los avances en la ejecución de los compromisos de carácter permanente, adquiridos a través del Programa de Adecuación y Manejo Ambiental (PAMA), correspondiente al periodo comprendido entre mayo 2018 a mayo 2019.

**DIPROCA –AA-EAA -002-2011/Act.  
2017**

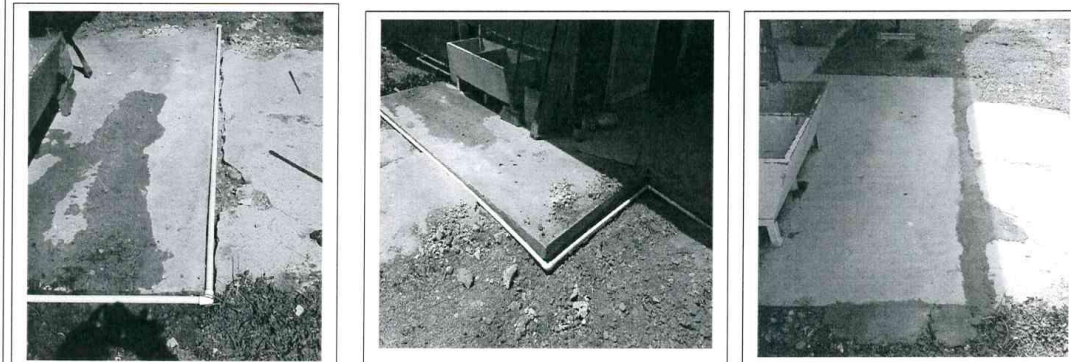
Roptura de tubería del área de Lavado de Botas en Control Sanitario... 14 de Abril 2018

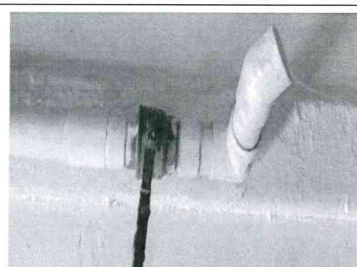
Fuga de Agua en salida de 2 pulgada en el Área de Recibo 16 de Abril 2018

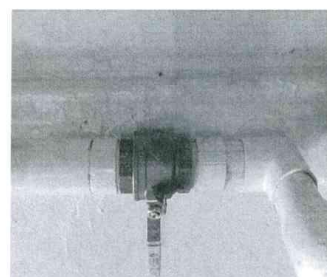
La llave de bronce se encontraba deteriorada y provocaba fuga de agua 23-4-18

Se colocó llave de bronce nueva.

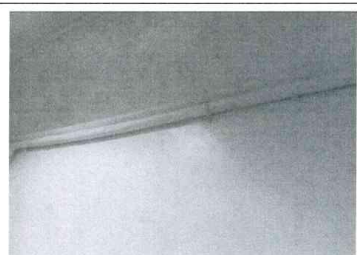
Reparación de Fuga de Agua en la tubería de 3 pulgada que se encuentra en el área de descabezado

Se desmonto la tubería quebrada.

Se colocó tubería nueva y se reparó la fuga de agua

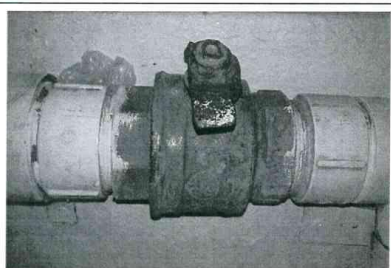
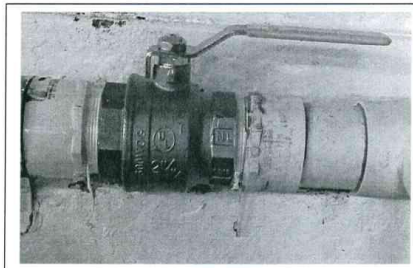
Llave de bronce dañada, provocando fuga de agua en las tuberías de pvc de Materia Prima Recibo Fecha de la Reparación: 02 de Mayo 2018. LINEA 2 DE LOS CHUTES DE EMPAQUE

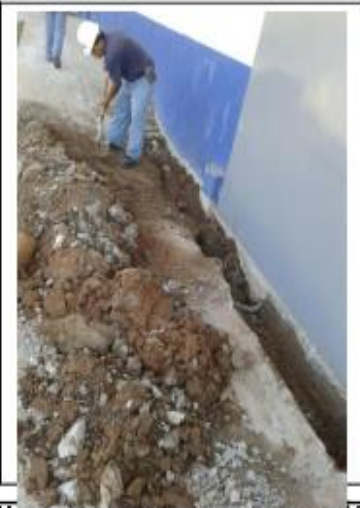
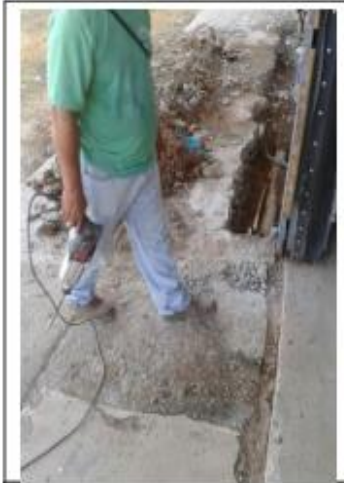
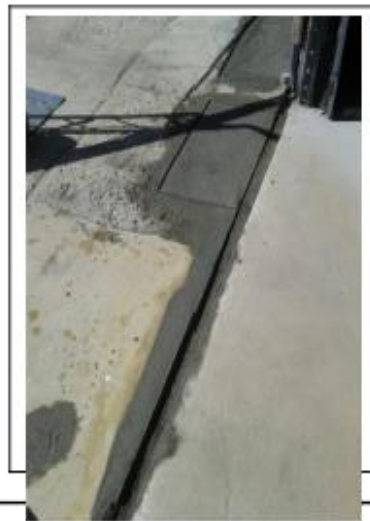
IMAGENES Fecha: 04 al 05 de Abril 2018.  
Fuga de Agua en el Área de Bodega de Almacén 1.

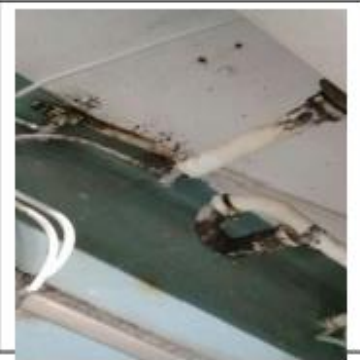
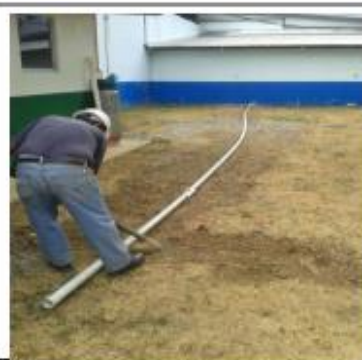
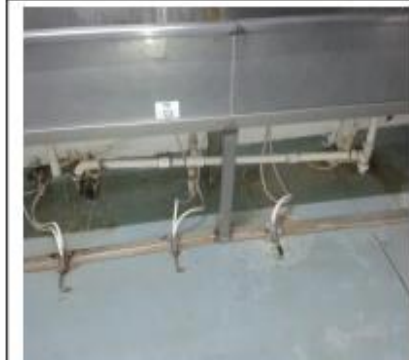
IMAGEN: Fecha : 05 de Abril 2018  
Fuga de Agua en el lavamano de Control Sanitario. Se colocó otra salida del drenaje y se reparó la fuga de la tubería del Lava manos...

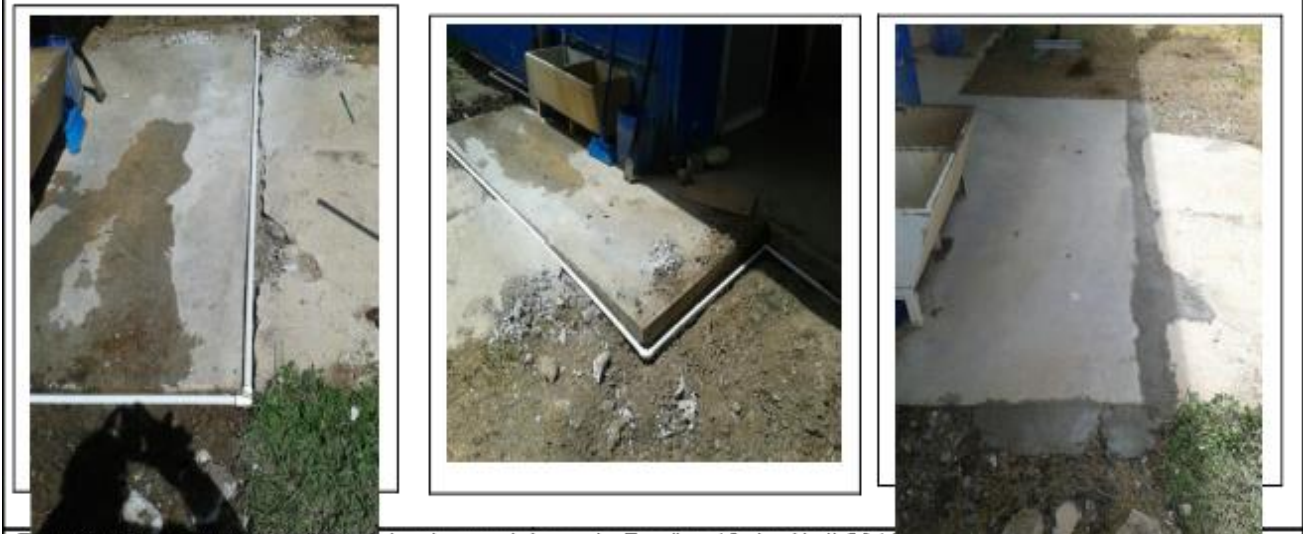
Roptura de tubería del área de Lavado de Botas en Control Sanitario... 14 de Abril 2018

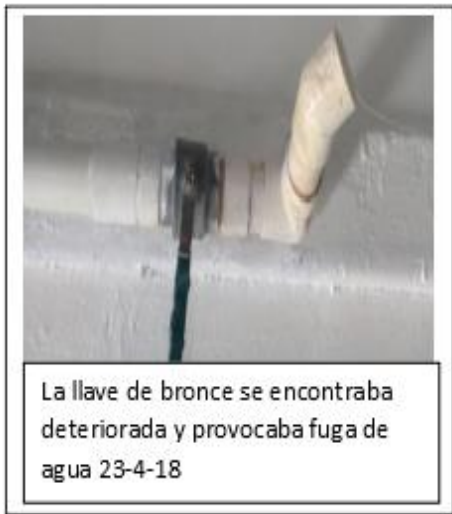
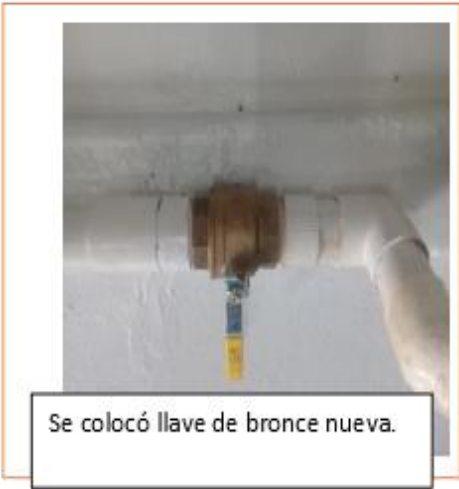
Fuga de Agua en salida de 2 pulgada en el Área de Recibo 16 de Abril 2018

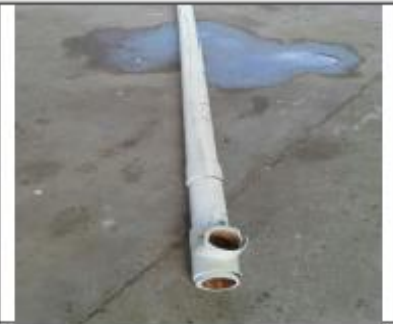
Reparación de Fuga de Agua en la tubería de 3 pulgada que se encuentra en el área de descabezado

Se desmonto la tubería quebrada.

Se colocó tubería nueva y se reparó la fuga de agua

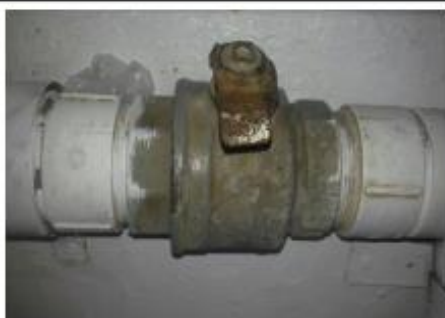
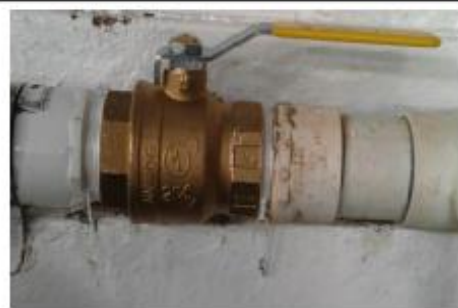
Llave de bronce dañada, provocando fuga de agua en las tuberías de pvc  
de Materia Prima Recibo Fecha de la Reparación: 02 de Mayo 2018. LINEA 2 DE LOS CHUTES DE  
EMPAQUE

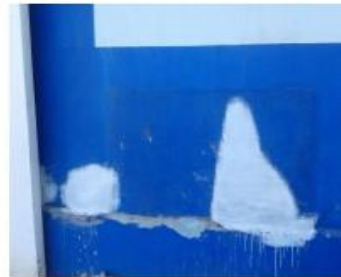
### Adecuación de Pared deteriorada en el área de recibo Resolución 45,588- J.D (21.feb.2011-)

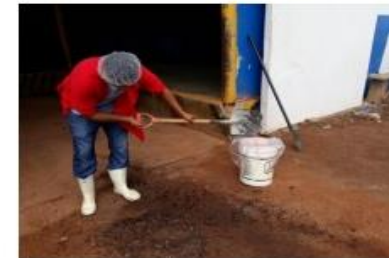
### Derramamiento de aceite en la entrada de camiones en recibo Ley 6 del 11 de enero 2007 residuos aceitosos

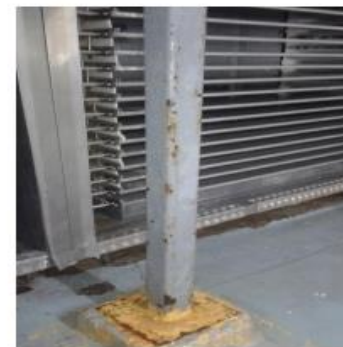
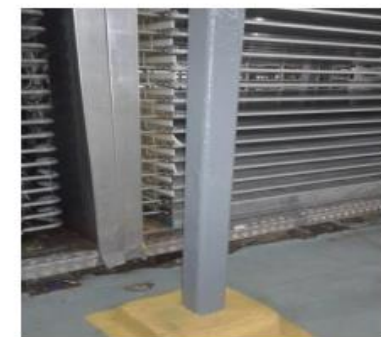
### Tubería metálica de soporte con corrosión en el área de los plate manuales Resolución 45,588- J.D (21.feb.2011-)

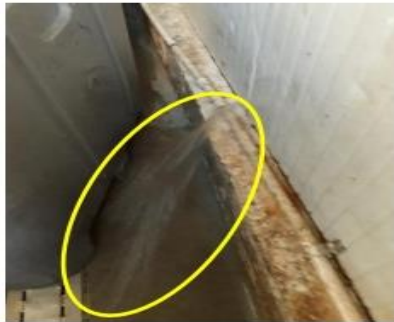
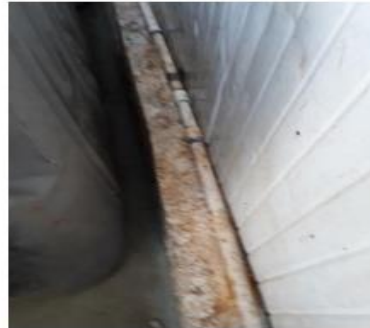
### Fuga de agua de tubería en el área de desperdicio

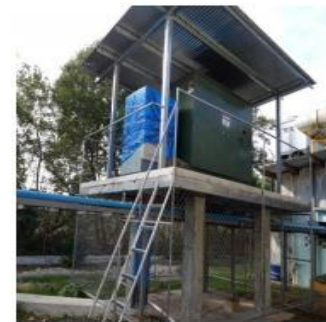
### Perímetro del transformador principal sin rotulación de aviso de seguridad

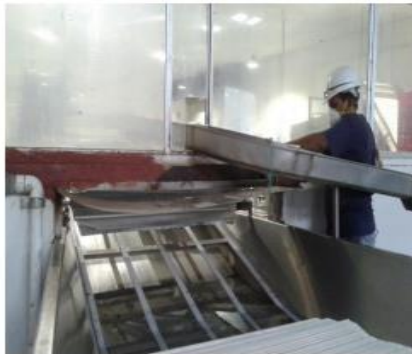
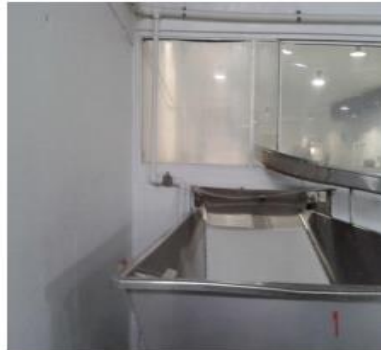
### Estructura de soporte con corrosión en el área de recibo

Resolución 45,588- J.D (21.feb.2011-)

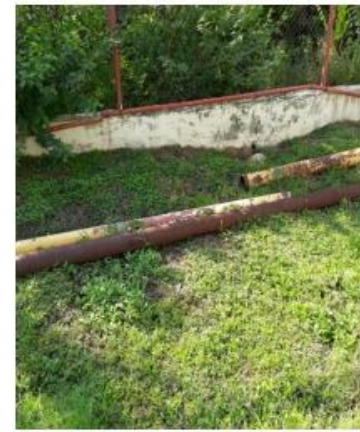
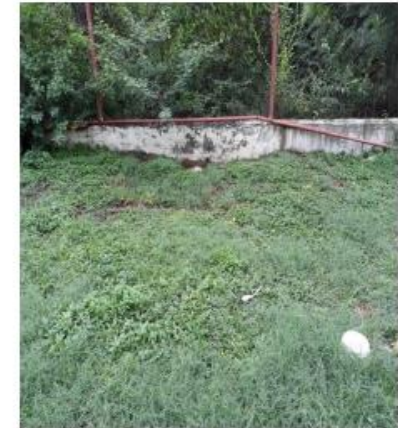
### Disposición no adecuada de materiales de hierro en el área de refrigeración Resolución No 705 del Ministerio de Salud del 15 de septiembre del 2006, Salud Chatarra y Dengue

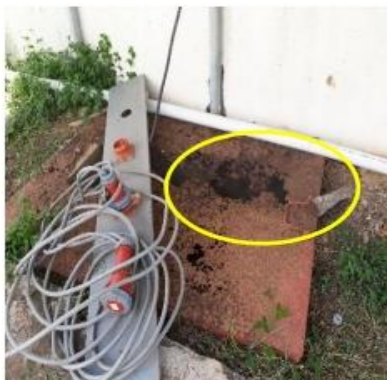
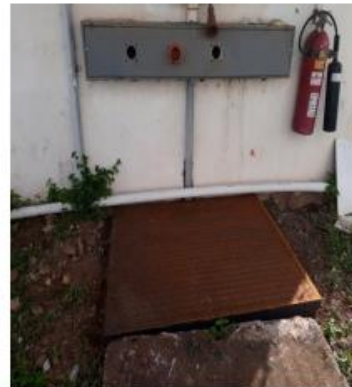
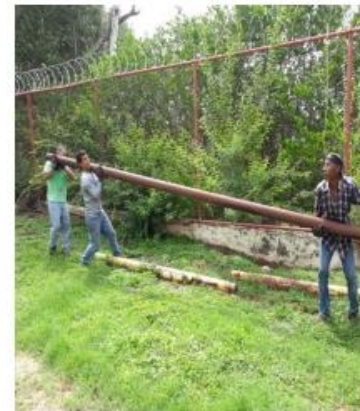
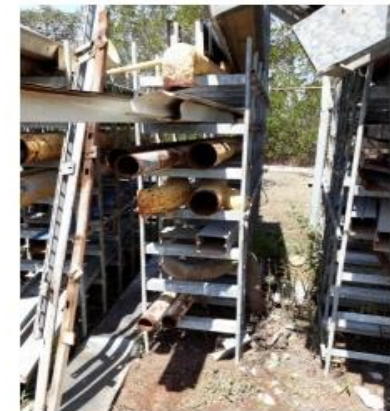
### Plataforma de base deteriorada en el área de los conectores de los contenedores con cables eléctricos expuestos Resolución 45,588- J.D (21.feb.2011-)

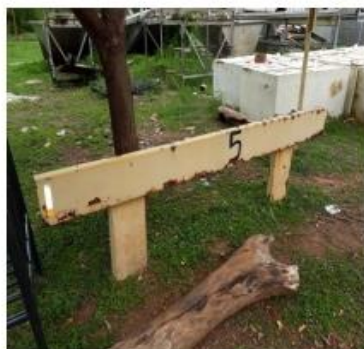
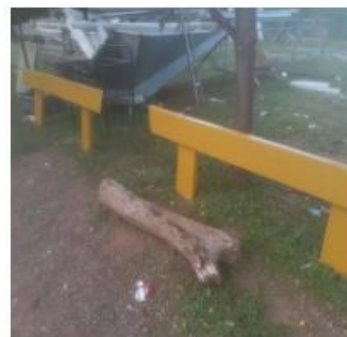
### Estructura de estacionamientos trasero con corrosión

Resolución 45,588- J.D (21.feb.2011-)

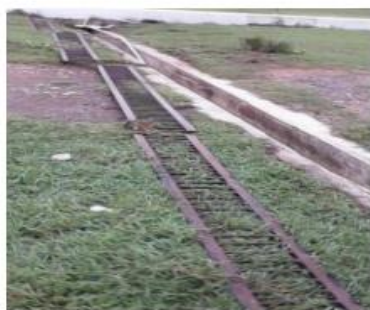
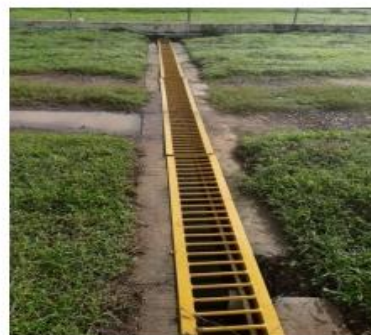
### Estructura de drenaje de agua con corrosión en el área frontal de refrigeración Resolución 45,588- J.D (21.feb.2011-)

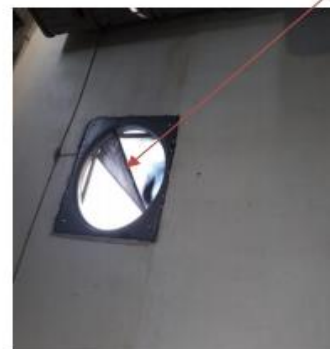
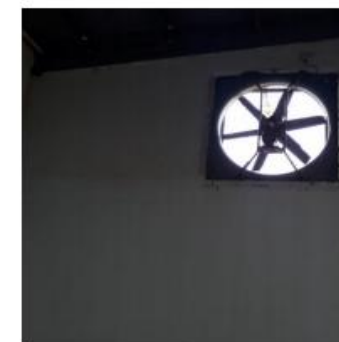
### Malla de extractores deterioradas Resolución en el área de recibo Resolución 45.588- J.D (21.feb.2011-)

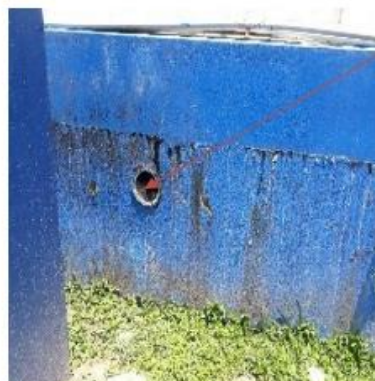
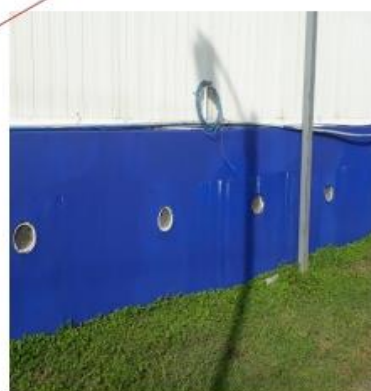
### Orificio de las paredes externa del holding sin malla de protección y pared deteriorada Resolución 45,588- J.D (21.feb.2011-)

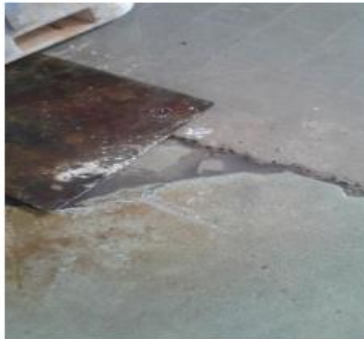
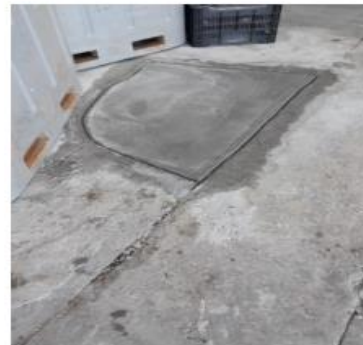
### Parte del piso deteriorado de recibo de materia prima Resolución

45,588- J.D (21.feb.2011-)
