**Informe de Seguimiento, Vigilancia y Control
Consolidado**

**Proyecto
Lotificación Rural de Praderas de Utivé Etapa II**

**Promotor
Maquinaria e Ingeniera, S.A.**

Diciembre 2015 – Mayo 2019

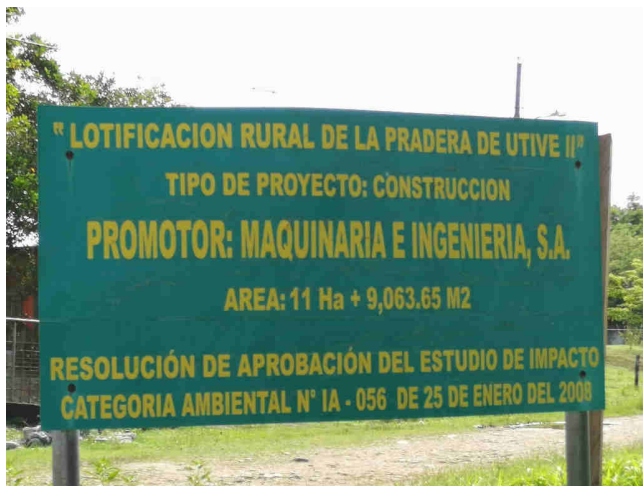
A la entrada del proyecto se observa el letrero de que habla esta medida.

Foto 1. Letrero de que habla la Resolución de aprobación debidamente

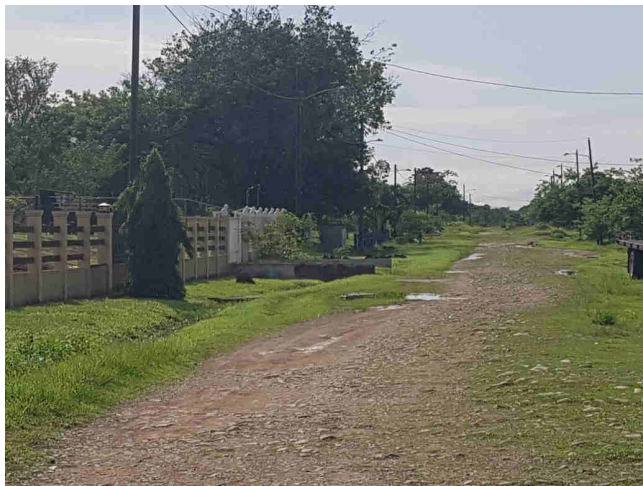
Foto 2. Vista hacia el Este de la Calle Los Nances, obsérvese que la misma ha sido cortada, pero no conformada con las características finales.

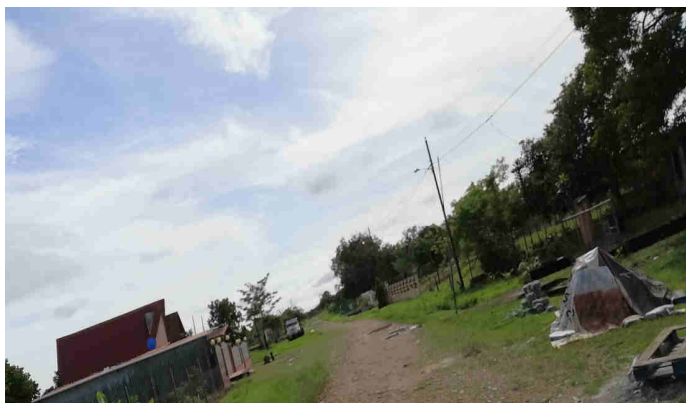
Foto 3. Vista hacia el Oeste de la Calle Los Nances.

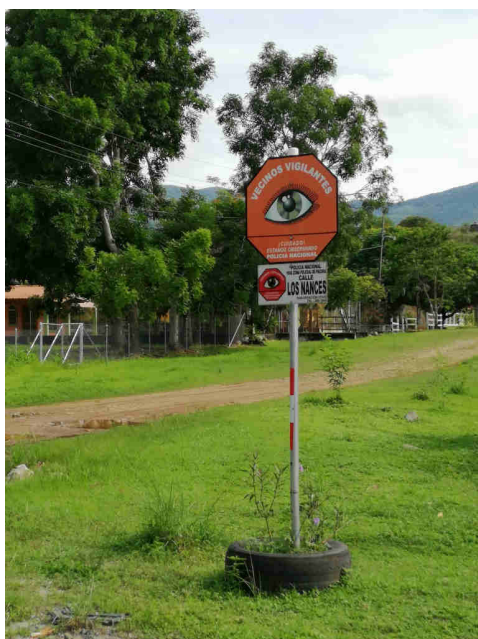
Foto 4. Nótese que la calle tiene señalización al momento con su nombre, y que corresponde al sistema de los vecinos vigilantes.

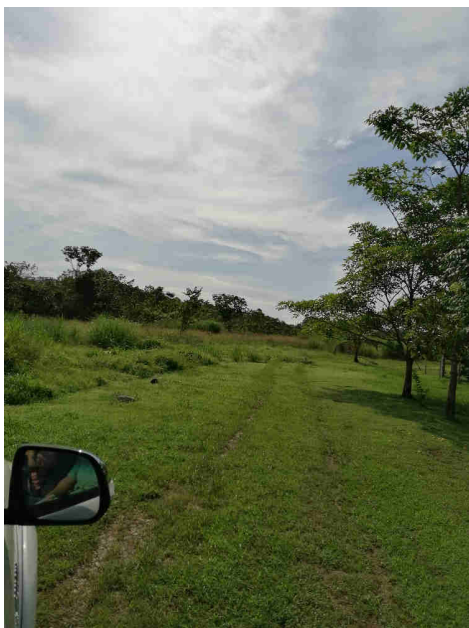
Foto 5. Vista hacia el Este de la Calle Los Nances al final del trayecto.

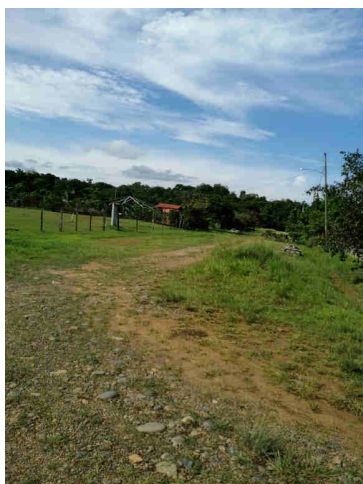
Foto 6. Vista de la Calle Los Marañoses, obsérvese que los trabajos constructivos no se han finalizado.

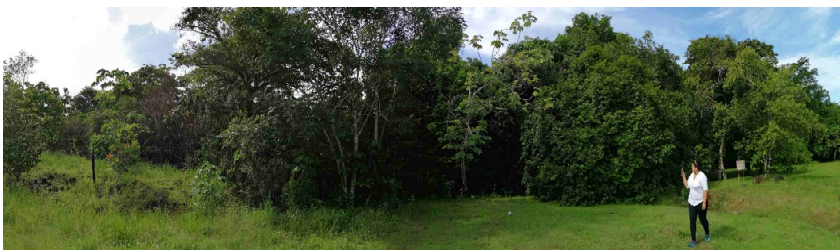
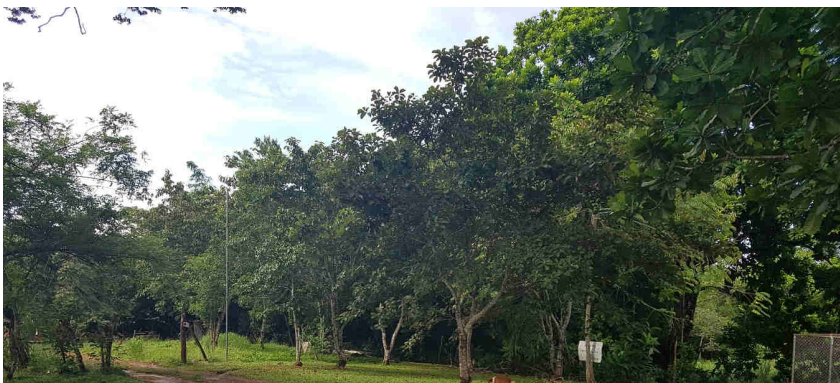
Foto 7-8. Vistas de dos secciones del bosque de galería de la Quebrada Ancha.

- + Levantar documentos de las inspecciones periódicas que se realizan dentro del proyecto.
- + Retomar todas las medidas al momento que se retome el proceso de construcción.
- + Mantener la franja de bosque de galería de Quebrada Ancha.

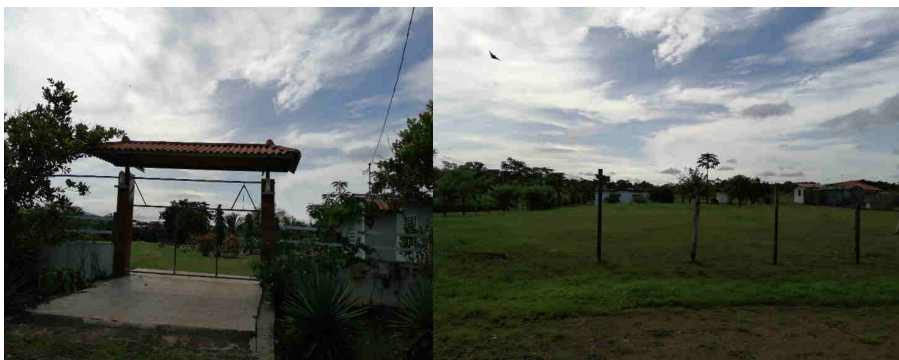
Foto 9-10. Algunas de las residencias que se mantienen ya en el interior del proyecto.

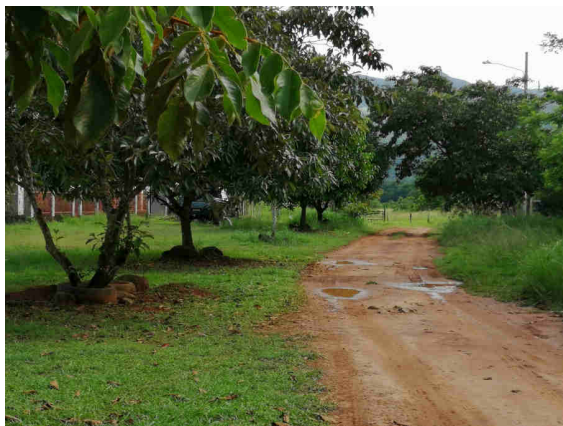
Foto 11. Vista hacia el Norte de la Calle Los Naranjos.

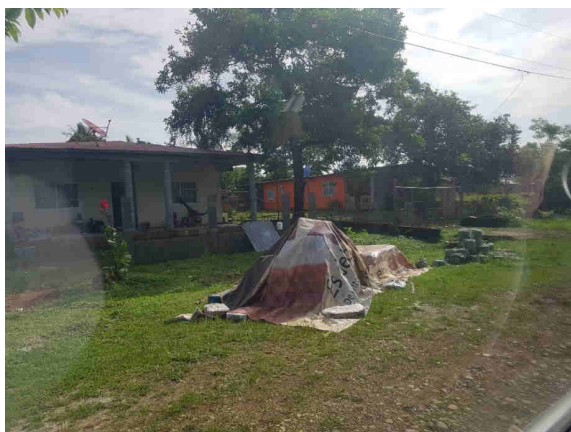
Foto 12. Nótese que los residentes mantienen cubiertos los materiales particulados de construcción.

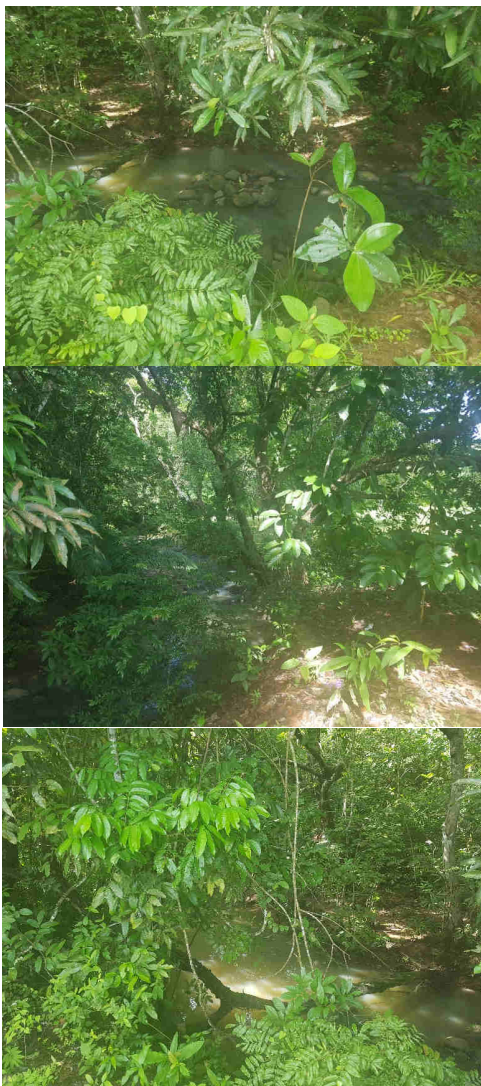
Foto 13-14-15. Vistas de la Quebrada Ancha.

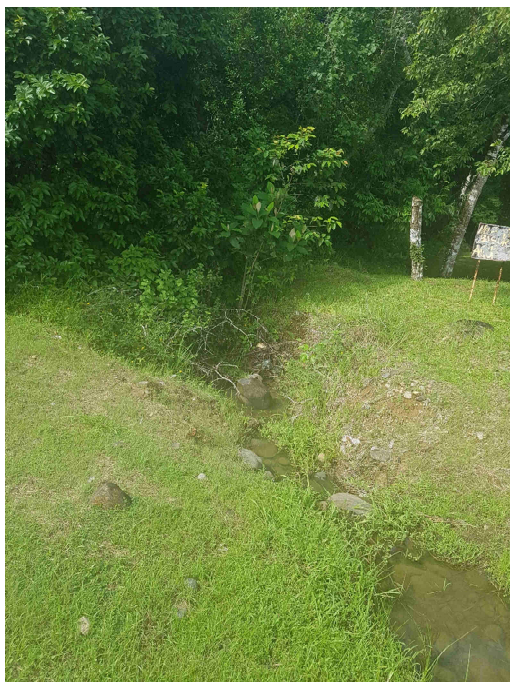
El promotor deberá implementar medidas que minimicen la escorrentía superficial y la sedimentación	Cumple	<p>☞ El Promotor mantiene los drenajes naturales cubiertos de capa vegetal y no se observan áreas descubiertas que pudieran pasar por erosión hídrica o generar sedimentación.</p> <p>☞ Las cunetas cortadas se observan con agua, por lo que pudiera haber algún tipo de obstrucción.</p>

Foto 14. Los drenajes naturales se mantienen cubiertos de vegetación en el sector de los Marañoses.
