MEMORANDO
DRPO-SSH-0062-2019

ASUNTO: “Informe No. 052-2019 de 14 de agosto de 2019, inspección técnica de evaluación al Estudio de Impacto Ambiental Cat. I, LIMPIEZA Y NIVELACIÓN DE TERRENO PARA PARQUEO EQUIPO PESADO CON UNA GALERA PARA RECIBO DEL EQUIPO.”

INFORME TÉCNICO No. 052-2019.

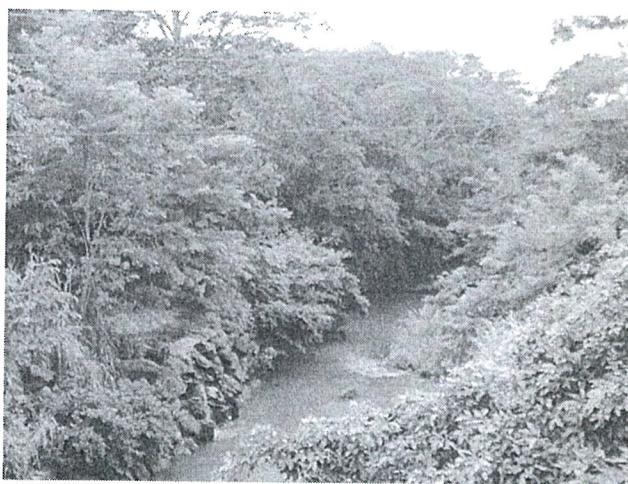
INFORMACIÓN DE LA INSPECCIÓN			
Hecho Atendido:	<i>Por solicitud de la Sección de Evaluación de Impacto Ambiental, realizar inspección técnica de evaluación al Estudio de Impacto Ambiental Cat. I, Limpieza y Nivelación de Terreno para Parqueo Equipo Pesado con una Galera para Recibo del Equipo</i>	Fecha:	14 de agosto de 219
Descripción del hallazgo:	En el momento de la inspección al Estudio de Impacto Ambiental Categoría I, LIMPIEZA Y NIVELACIÓN DE TERRENO PARA PARQUEO EQUIPO PESADO CON UNA GALERA PARA RECIBO DEL EQUIPO, a desarrollarse en el corregimiento de Juan Demóstenes Arosemena, distrito de Arraiján, provincia de Panamá Oeste, se observó que el terreno donde se desarrollara el referido proyecto colinda en uno de sus extremos con el río Aguacate, el cual cuenta con un bosque de galería en su servidumbre hídrica y área de protección.	Evidencia Fotográfica:

- El proyecto colinda en uno de sus extremos con el río Aguacate, el cual cuenta con un bosque de galería en su servidumbre hídrica y área de protección.

- En este caso considerando el ancho del cauce del río Aguacate se tiene que dejar un mínimo de 20 metros de área de protección, medidos desde la parte superior del talud hacia dentro de la finca a todo lo largo de la colindancia con el cuerpo hídrico.
