MEMORANDO SAPB – 077 – 2019

Asunto: Entrega de Informe de Inspección Técnica, Proyecto “LIMPIEZA Y NIVELACIÓN DE TERRENO PARA PARQUEO EQUIPO PESADO CON UNA GALERA PARA EL RECIBO DEL EQUIPO”.

INFORME DE INSPECCIÓN TÉCNICA S.A.P.B. – 038– 2019

Para la Evaluación del PLAN DE RESCATE Y REUBICACIÓN DE FLORA Y FAUNA, E.I.A. Cat. 1,
**Proyecto "LIMPIEZA Y NIVELACIÓN DE TERRENO PARA PARQUEO EQUIPO PESADO CON UNA GALERA
PARA EL RECIBO DEL EQUIPO"**

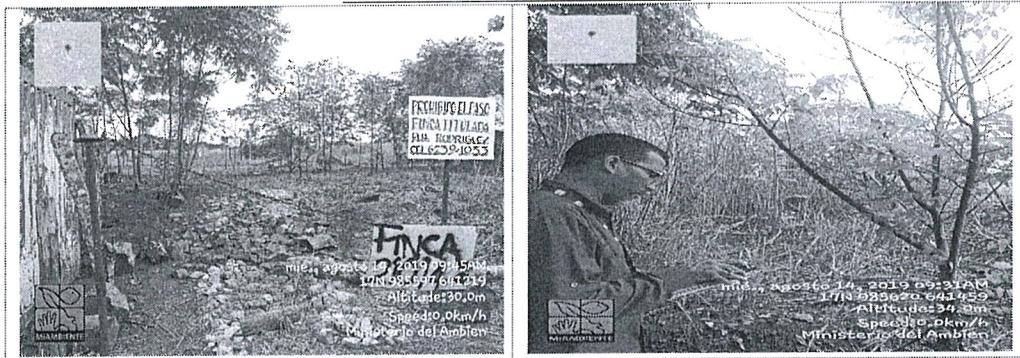
En esta imagen, "SE OBSERVA EL PUNTO DE ENTRADA AL GLOBO DE TERRENO Y SU ENTORNO". Foto tomada por Isaac J Espinosa M., el miércoles 14 agosto de 2019, 9:45 a.m.

En esta imagen, "SE OBSERVA LA VEGETACIÓN PROXIMO A LA COLINDANCIA CON EL RÍO AGUACATE". Foto tomada por Isaac J Espinosa M., el miércoles 14 agosto de 2019, 9:31 a.m.
