**MINISTERIO DE AMBIENTE
DIRECCIÓN REGIONAL DE PANAMÁ OESTE
SECCIÓN DE EVALUACIÓN DE ESTUDIO DE IMPACTO AMBIENTAL
INFORME TÉCNICO DE INSPECCIÓN DE CAMPO**

DRPO -SEIA -IIO - 126 -2019

NOMBRE DEL PROYECTO:	PROYECTO LIMPIEZA Y NIVELACIÓN DE TERRENO PARA PARQUEO EQUIPO PESADO CON UNA GALERA PARA EL RECIBO DEL EQUIPO	
PROMOTOR:	EDUARDO RODRIGUEZ POVEDA LUIS ABREGO CERVANTES	
REPRESENTANTE LEGAL:	EDUARDO RODRIGUEZ POVEDA LUIS ABREGO CERVANTES	
CONSULTORES Y REGISTRO:	FABIAN MAREGOCIO IRC -031 - 08 GILBERTO A. ORTIZ IAR -168 - 00	
UBICACIÓN:	UBICADO EN EL CORREGIMIENTO DE JUAN DEMOSTENES AROSEMENA, DISTRITO DE ARRAIJAN, PROVINCIA DE PANAMA OESTE.	
PARTICIPANTES:	Jose A. González Ezequiel Castillo S Issac Espinosa Randino Medina. German Jaen Randal Rodriguez	Consultor SEIA – Panamá Oeste SAPB – Panamá Oeste A. A - Panamá Oeste SSH - Panamá Oeste Por la promotora
FECHA DE INSPECCIÓN:	14 DE AGOSTO DE 2019

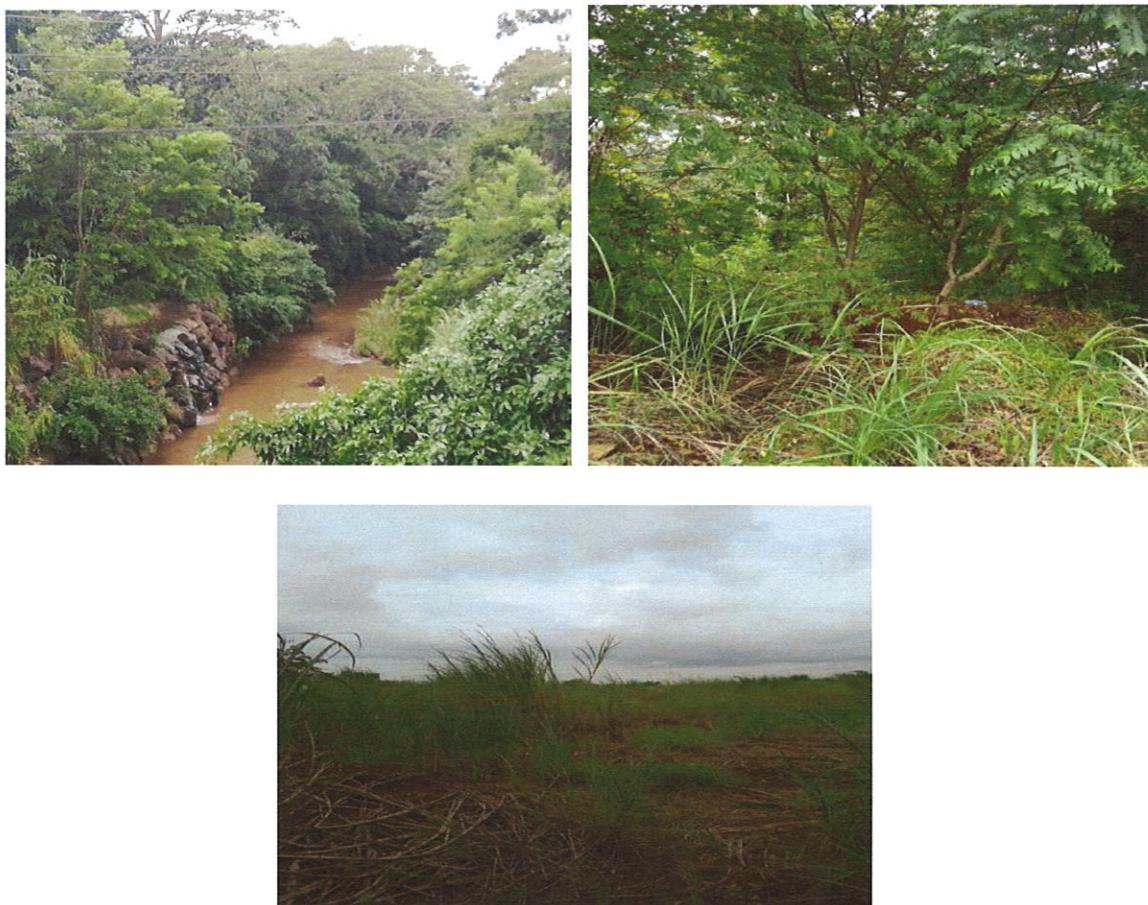
El área donde se pretende desarrollar el proyecto está ocupada con vegetación tipo grama, un árbol de Acacia mangium el cual no sera talado.

Imagen N° 1, 2, 3 muestran la vegetación presente en el sitio y la servidumbre río aguacate.
