**INFORME DE APLICACIÓN Y EFICIENCIA DE LAS MEDIDAS DE  
MITIGACIÓN, CONTROL Y COMPENSACIÓN.  
ETAPA DE OPERACIÓN  
ESTUDIO DE IMPACTO AMBIENTAL CATEGORÍA II DEL  
PROYECTO  
“AMPLIACION DE LA CAPACIDAD DE  
GENERACIÓN 87 MW”**

**EMPRESA PROMOTORA:  
INVERSIONES Y DESARROLLO BALBOA  
S.A.**

**INF-006-00-03-19**

### “AMPLIACION DE LA CAPACIDAD DE GENERACION 87 MW”

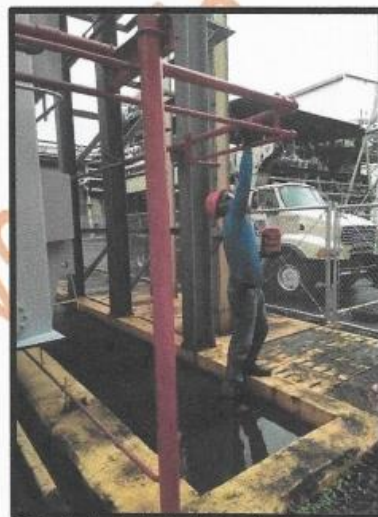
Inspección, Prueba y Mantenimiento de Transformador T-12 de ciclo combinado

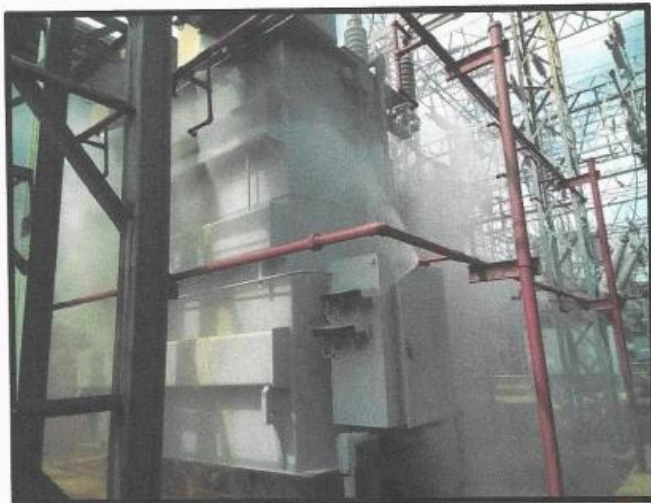
Prueba de desempeño de sistema de agua pulverizada

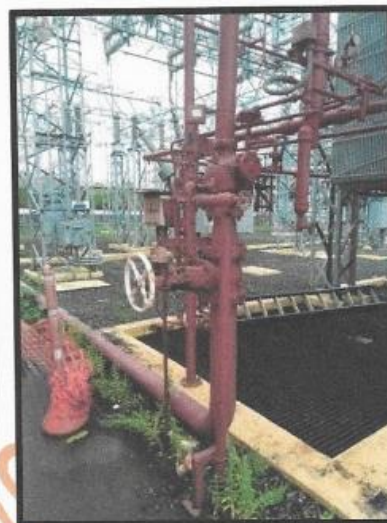
Valvula de diluvio de transformador T-12

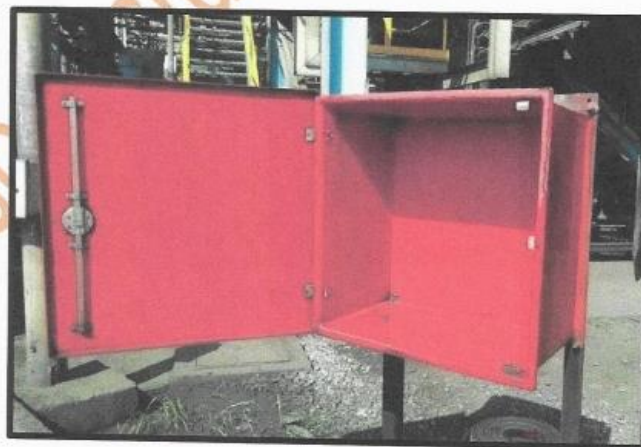
Limpieza de gabinetes de la torre

- Se requiere reemplazar los gabinetes de manguera de la torre, se recomienda reemplazar los mismos; de otro material resistente a la corrosión (e.g. acero inoxidable)

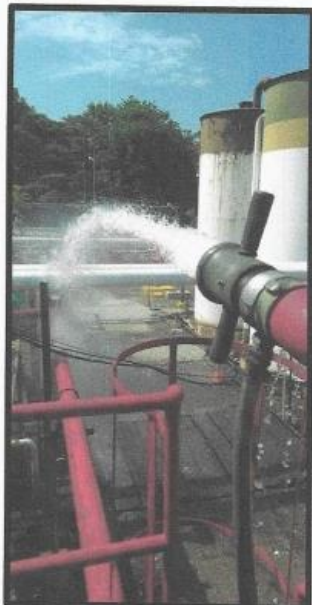
Prueba de flujo de monitor

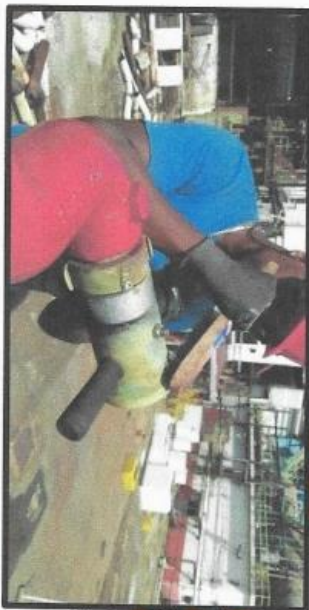
Limpieza de boquilla

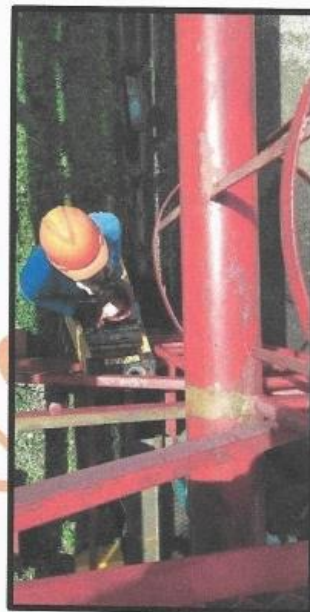
Mantenimiento de la torre de monitor

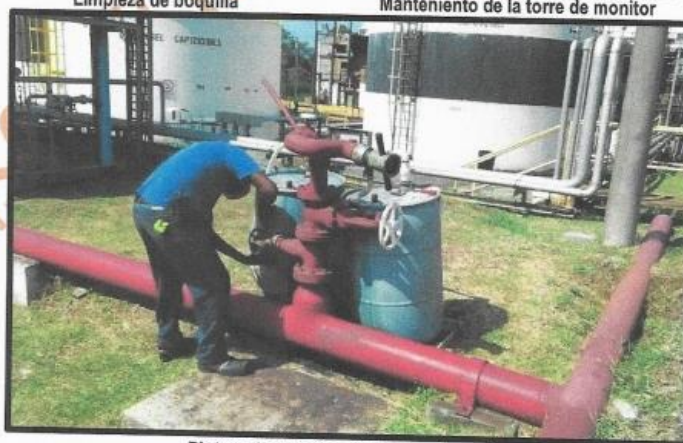
Pintura de tuberías del sistema humedo

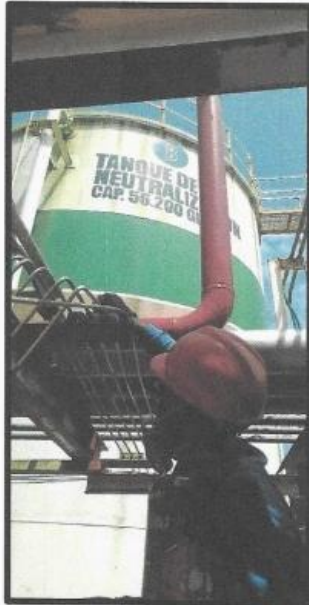
Mantenimiento de tuberías

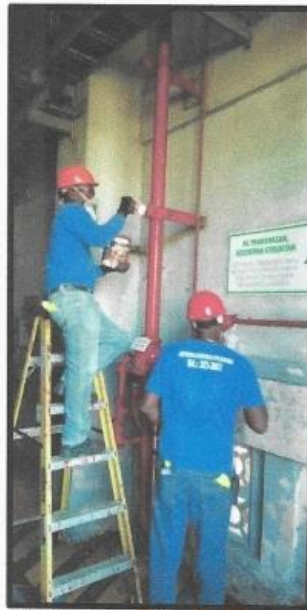
Mantenimiento de tubería de válvula de diluvio

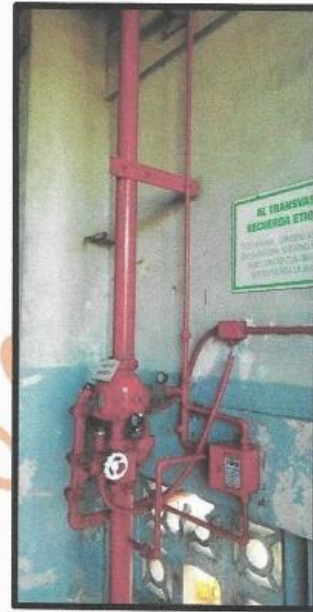
Valvula de diluvio pintada

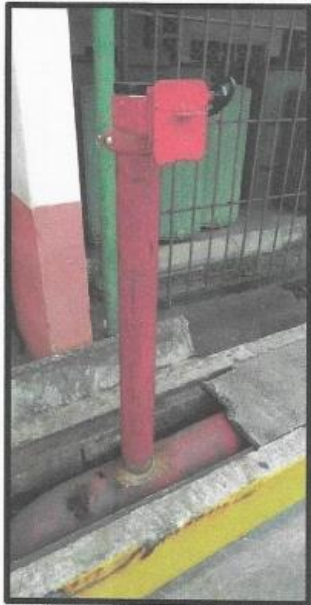
Punto de conexión de alimentación de sistema de rociadores en el taller de vapor

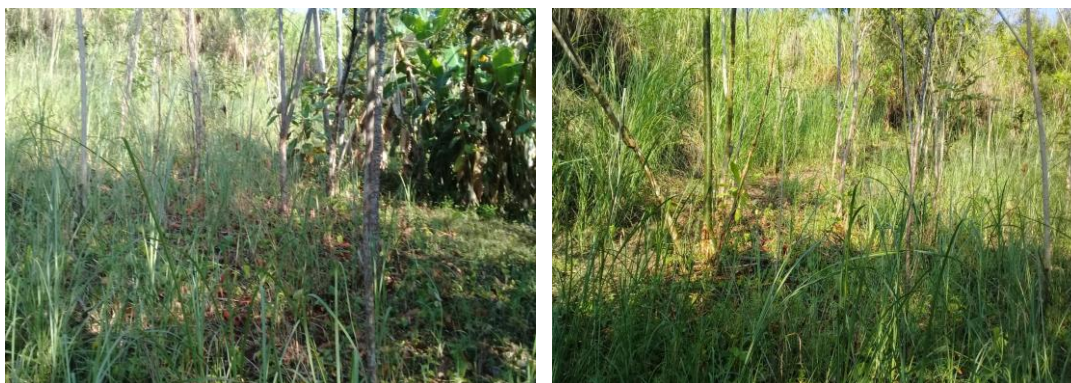
**Foto No.1.** Estado de la reforestación durante la inspección.

En las Fotos No 1. A continuación, se observan vistas internas del área reforestada, captadas durante la inspección realizada el día 13 de febrero.

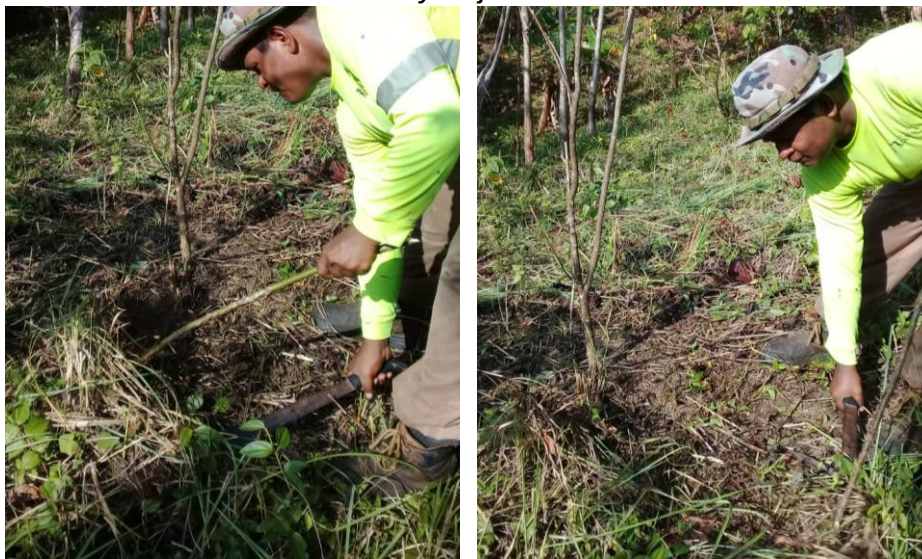
**Foto No. 4.** Corte muy bajo en la base del arbolito
