2do. INFORME DE CUMPLIMIENTO AMBIENTAL

(Enero-Junio de 2019)

“DISEÑO, DESARROLLO DE PLANOS, CONSTRUCCION DE LA INFRAESTRUCTURA Y REPARACION DE LOS PABELLONES EXISTENTES DEL CENTRO EDUCATIVO JOSE ENCARNACION ESCALA, UBICADO EN EL CORREGIMIENTO DE SANTA RITA, DISTRITO DE LA CHORRERA, PROVINCIA DE PANAMA OESTE, PANAMÁ”.

(Proyecto aprobado por MIAMBIENTE mediante Resolución DRPO-AEIA-RES-IA 090 del 26 de Junio de 2018.)

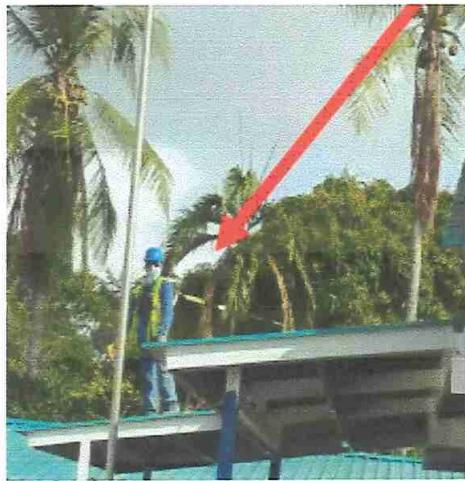
Al personal se le provee de su EPP.

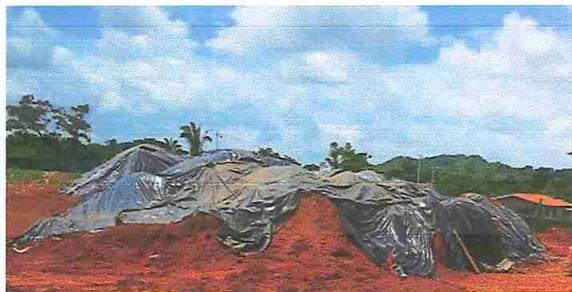
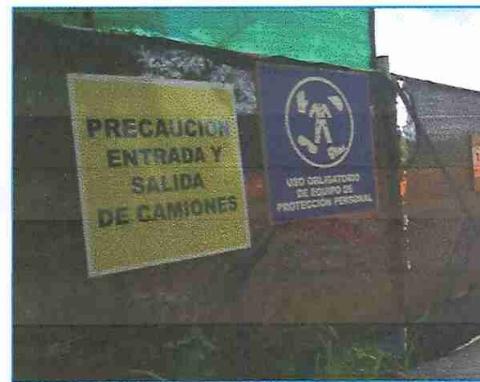
Se cubre montículos de material terreo con plásticos

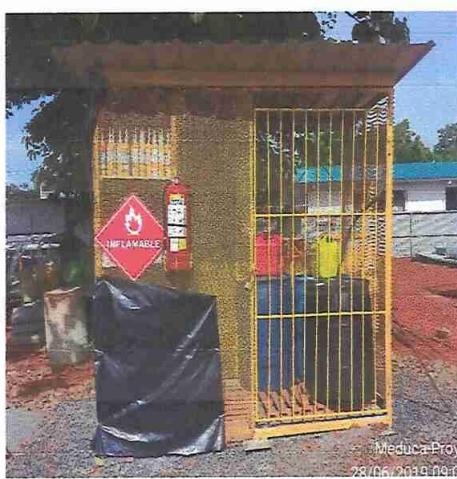
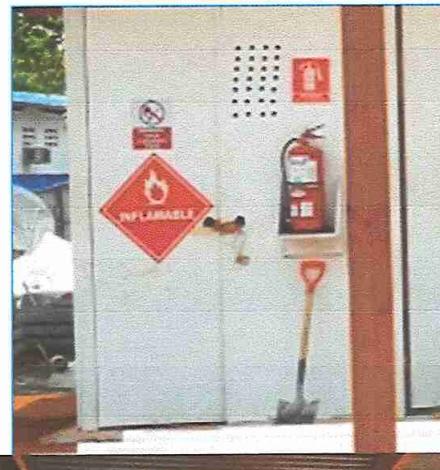
Letrero, advirtiendo que hay maquinaria en movimiento.

Se cuenta con extintor

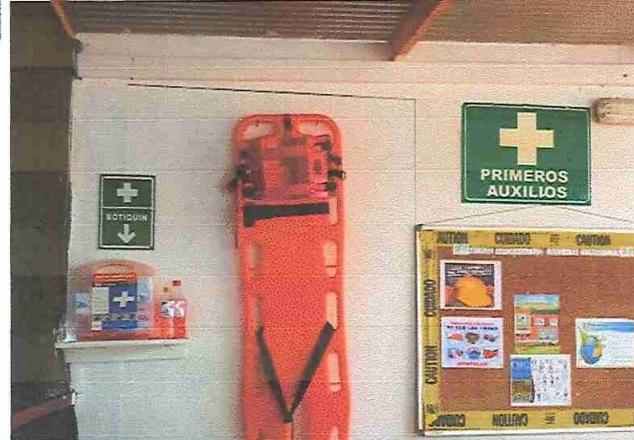
Se cuenta con botiquín

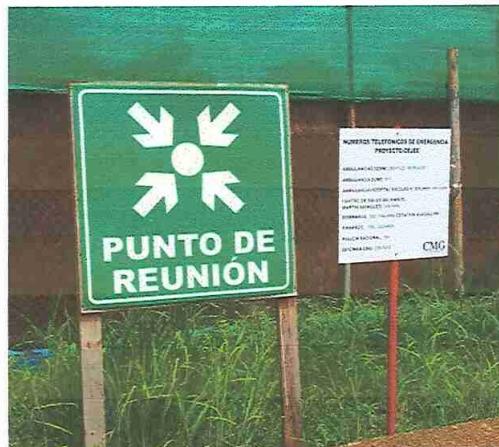
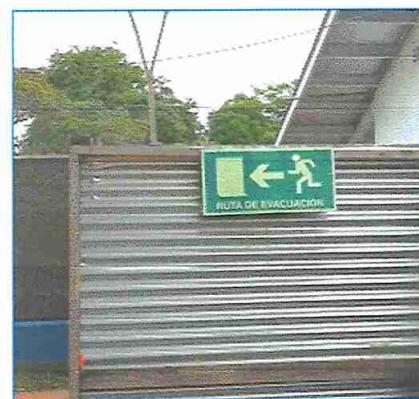
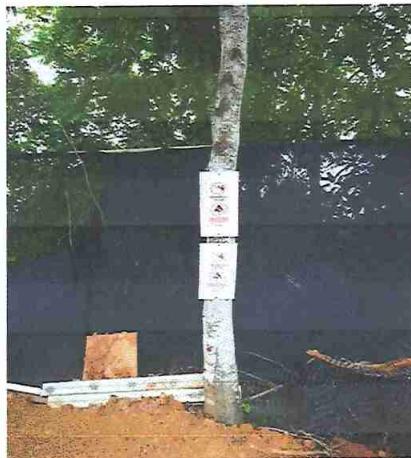
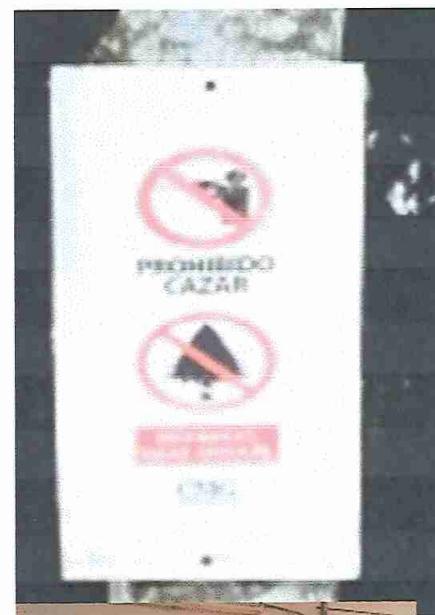
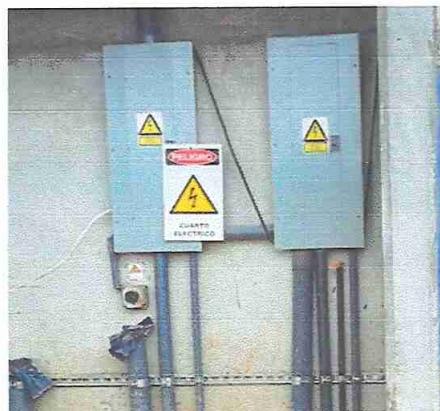
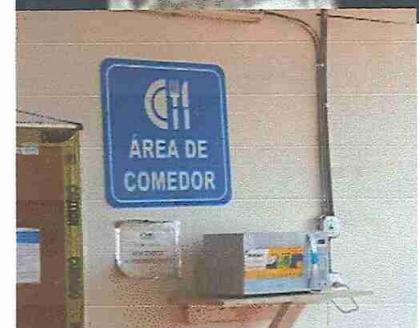
Se han señalizado todas las áreas de trabajo

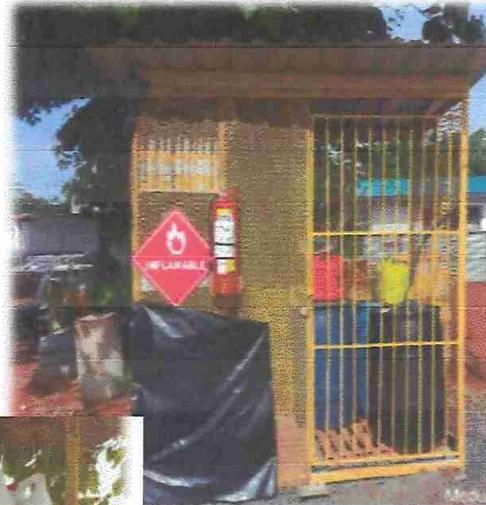
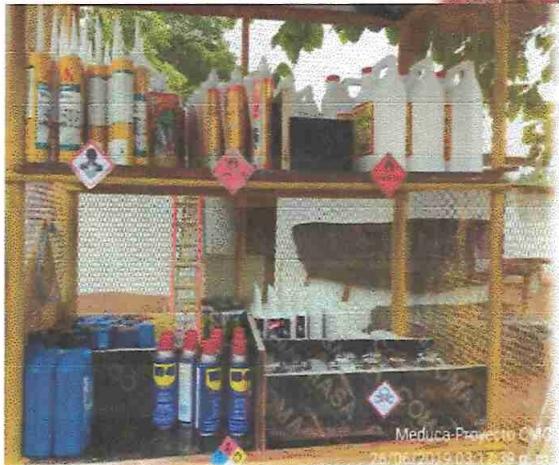
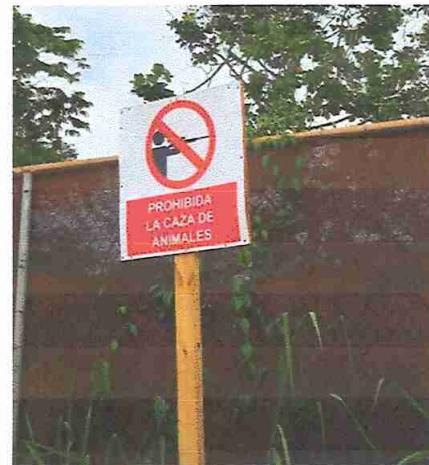
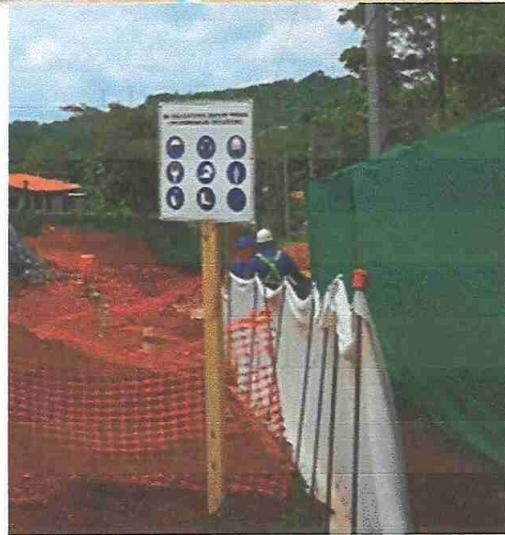
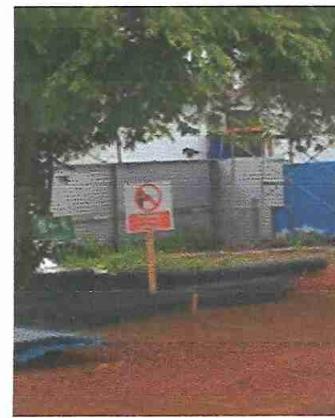
4. Rotulación de envases de productos químicos en caseta de Inflamables.

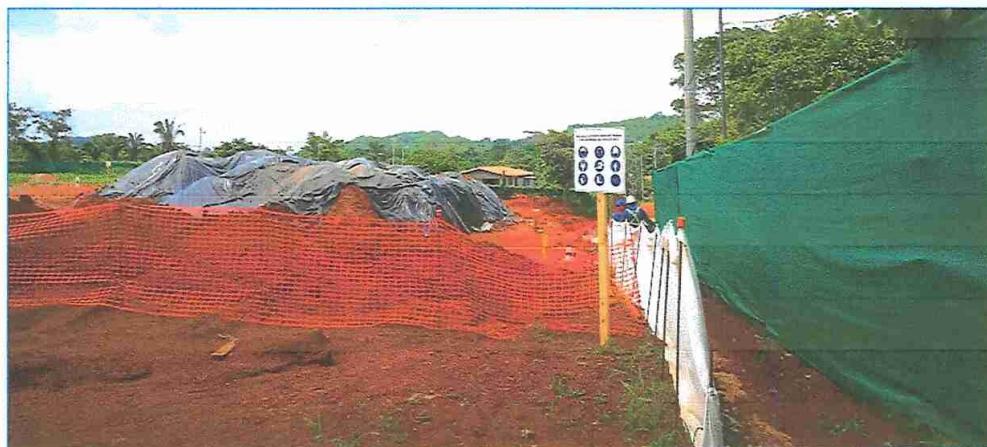
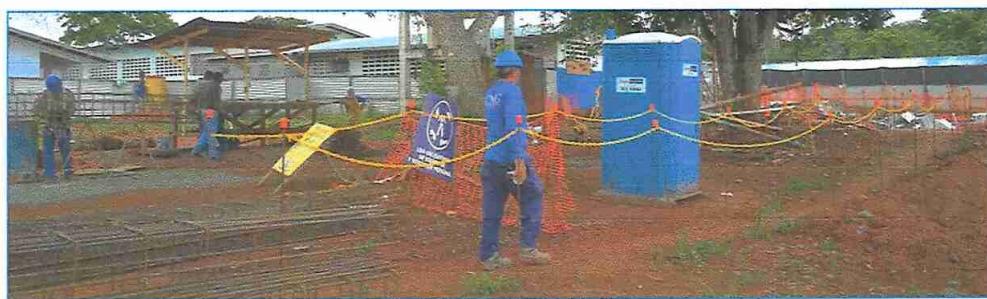
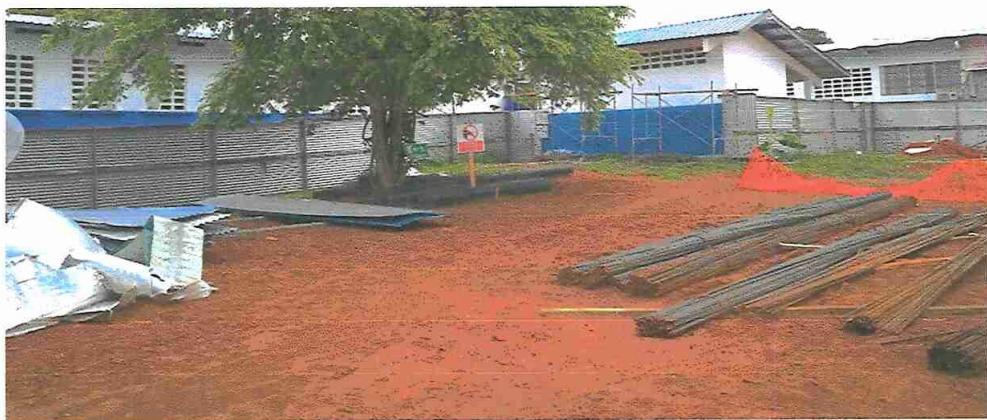
Se han delimitado los sitios de construcción

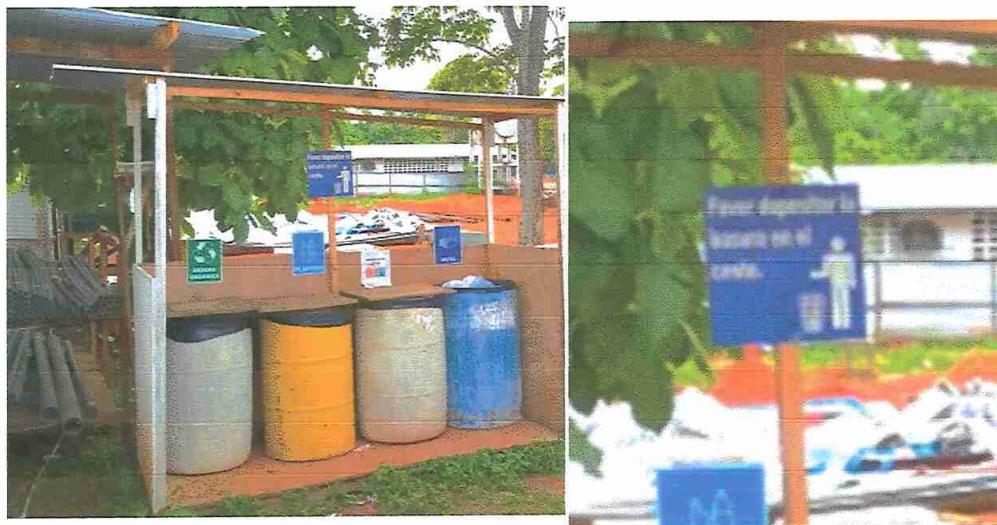
Se instalaron recipientes para el manejo o depósito temporal de los desechos sólidos por tipo de desecho. Cuentan con tapa rotulada, para la disposición de desechos sólidos según tipo de desecho (reciclaje)

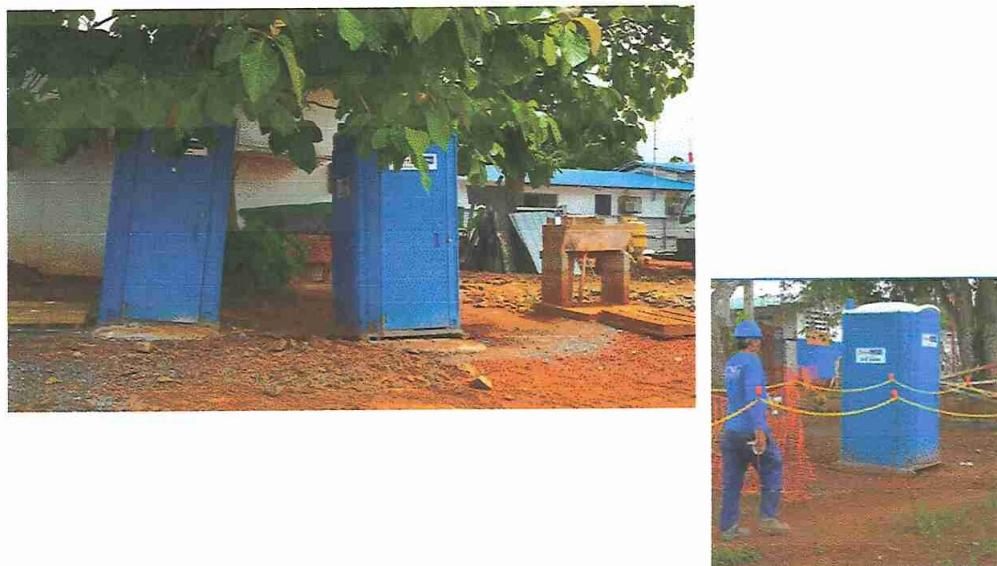
Hay señalizaciones sobre depositar los desechos en recipientes

Disponer de letrina móvil para los trabajadores durante la etapa de construcción.

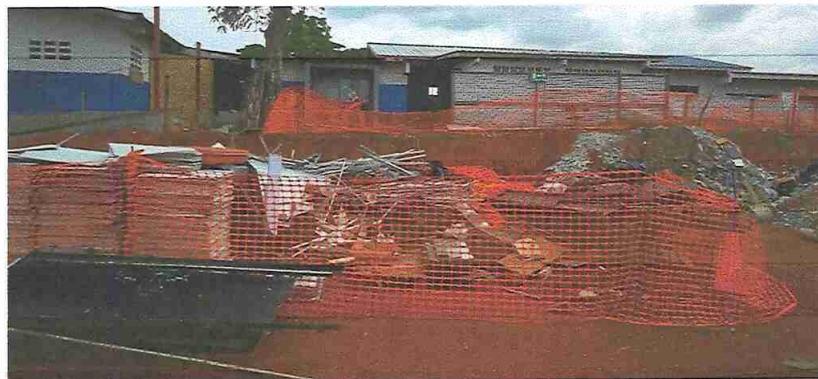
Los desechos de construcción (restos de estructuras desmontadas para remodelación), se confinan para manejarlos como corresponde.

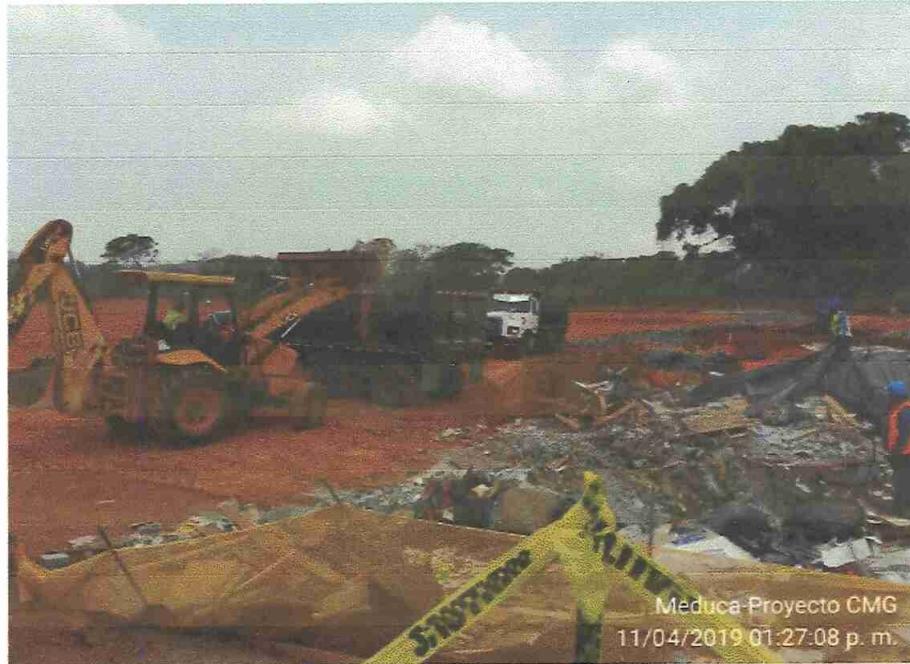
DESCARTE DE CALICHE Y BASURA

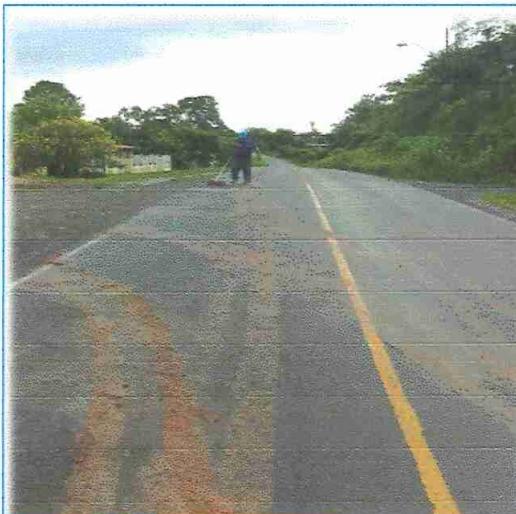
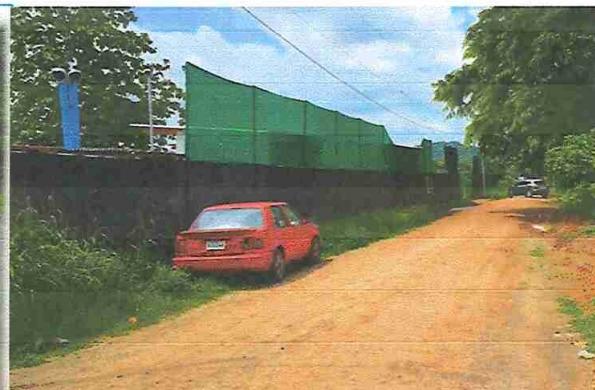
Limpieza de vías de tierra o lodo transportado por el equipo rodante

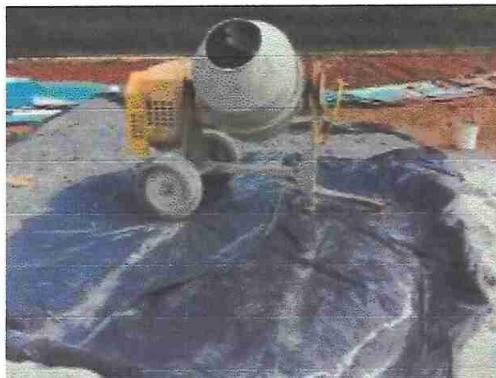
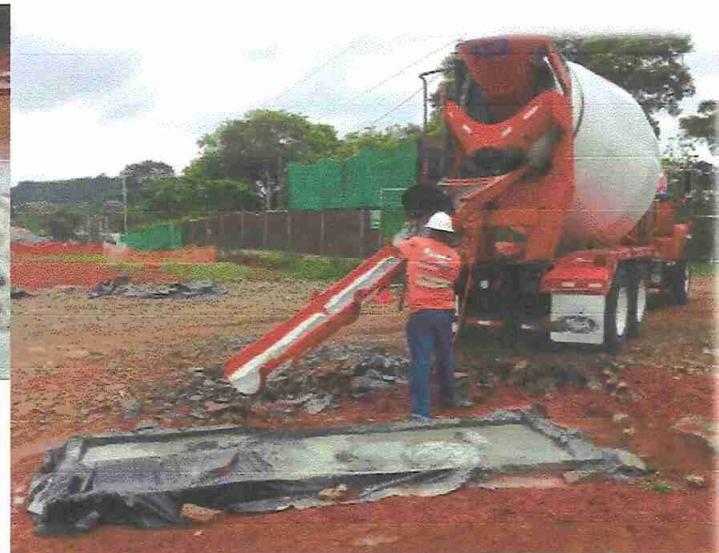
La vía de acceso al proyecto se encuentran despejada de tierra

Tinas impermeabilizadas para el manejo de las aguas generadas por el lavado de herramientas contaminadas con concreto y máquinas concreteras.

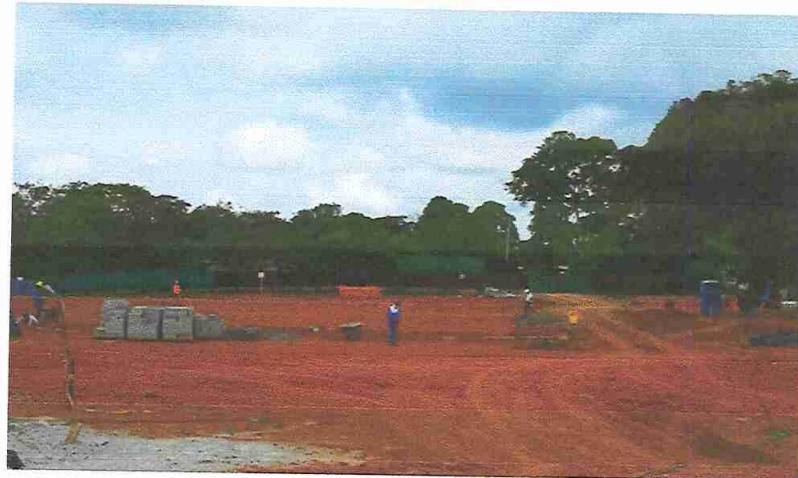
Se compacto el terreno una vez nivelado evitando material suelto al viento

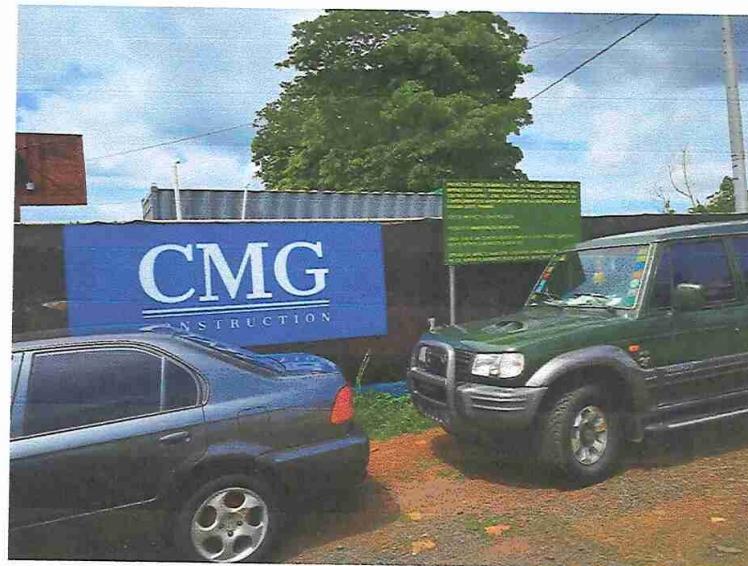
Letrero ambiental
