**BADER PANAMÁ**  
**REGISTRO DE HALLAZGOS DE SEGURIDAD Y AMBIENTE**

feb-19

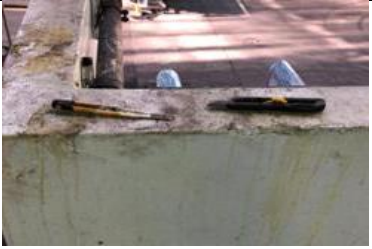
FECHA	HALLAZGO	TIPO	RESPONSABLE	ESTATUS	FOTOGRAFIA	SEGUIMIENTO / CIERRE
04-feb-19	En el área de bombos se observó trinchetas con la hoja de corte descubiertas, Las trinchetas deben almacenarse con la hoja guardada, evitando riesgos de corte de los operarios.	Seguridad	Producción	Cerrado

Se orientó del cuidado de las herramientas de corte y de la seguridad en su manipulación.
04-feb-19	Se observaron EPP mal almacenados en el área de los bombos. El EPP debe ser almacenado dentro de los loquer destinados para tal fin.	5S	Producción	Cerrado

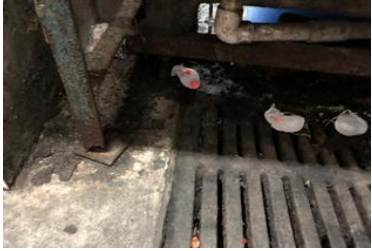
FECHA	HALLAZGO	TIPO	RESPONSABLE	ESTATUS	FOTOGRAFIA	SEGUIMIENTO / CIERRE
22-feb-19	En el área de la bauche se observó desechos y epp debajo de la máquina. Se deben mantener programas de orden, aseo y los EPP deben ser cuidado y almacenado adecuadamente.	5S	Producción	Cerrado

Se realizó limpieza en el área. Todos los desechos fueron recolectados y dispuestos.
22-feb-19	Se observó en la parte externa de la lijadora (compactadora), desechos de filtros sin disponer. Todos los desechos resultantes de actividades de producción o mantenimiento deben ser dispuestos en los tanques, de acuerdo al tipo.	Ambiente	Mantenimiento	Cerrado
