Rehabilitación y Ampliación y construcción de 2 Rotondas y Adecuaciones a la Calle Juan Meloni.

**INFORME DE SEGUIMIENTO
AMBIENTAL N°1**

**CONSEJO NACIONAL PARA EL DESARROLLO
SOSTENIBLE (CONADES)**

JUNIO-NOVIEMBRE 2018

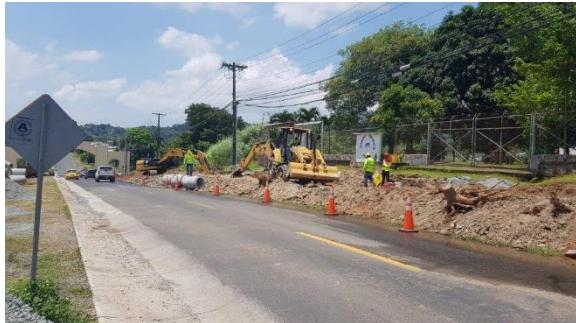
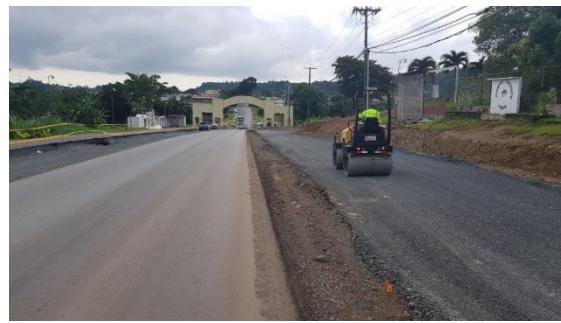
1-Movimiento de tierra y perfilado de carpeta asfáltica.

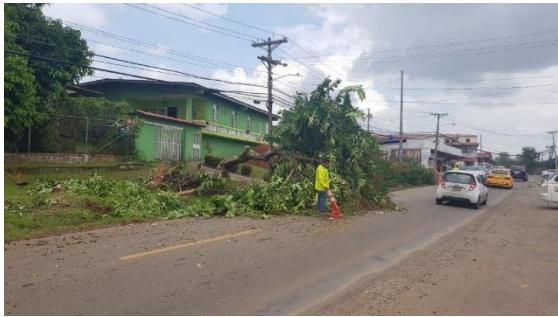
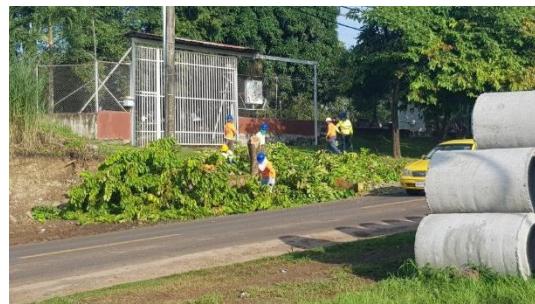
2- Tala, desbroce y limpieza vegetal.

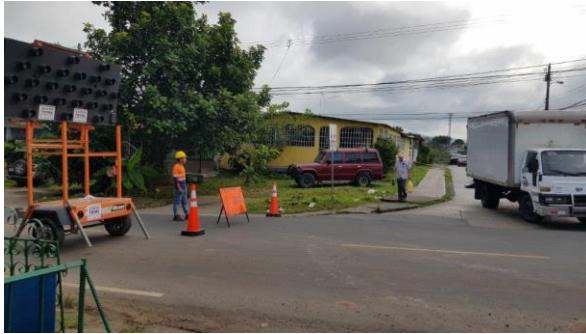
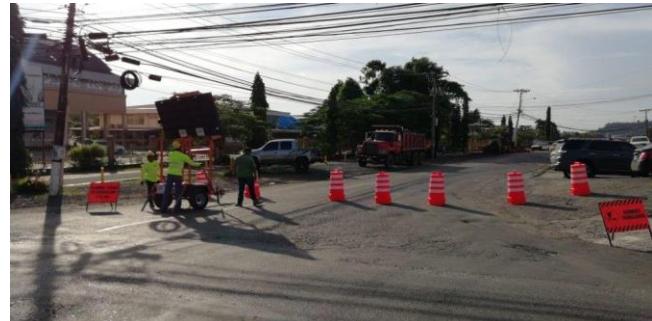
3- Instalación de señalización para control de velocidades y desvíos .

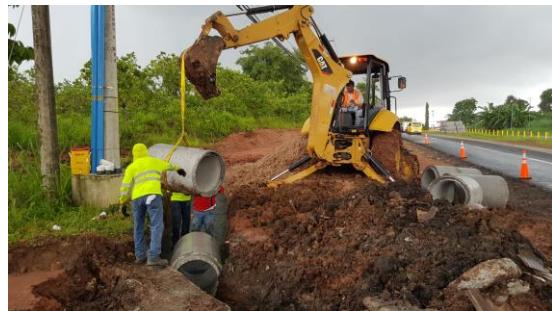
4- instalación de tuberías.

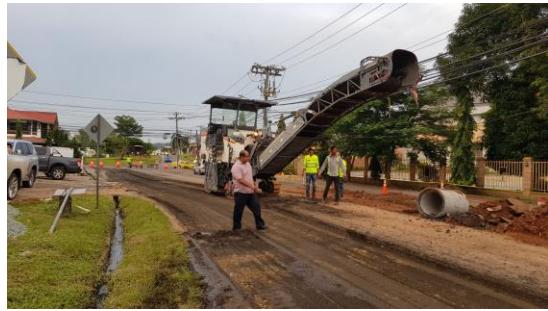
5- supervisión de todas las actividades

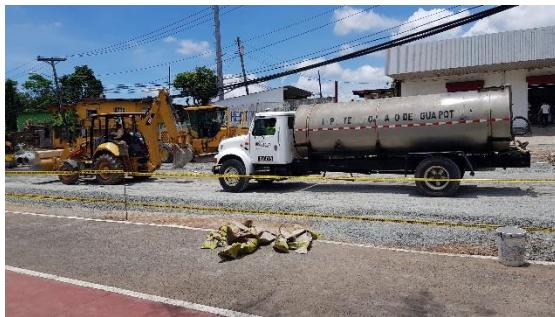
6- carro cisterna para control de polvo

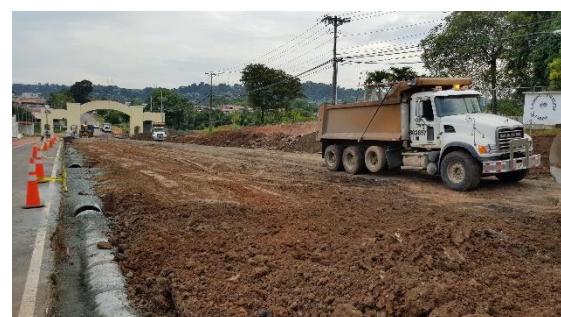
7- volquetes con lona de protección.

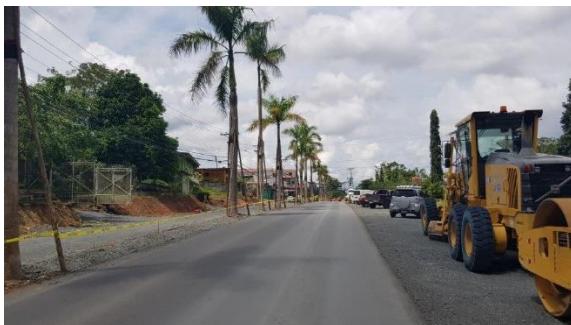
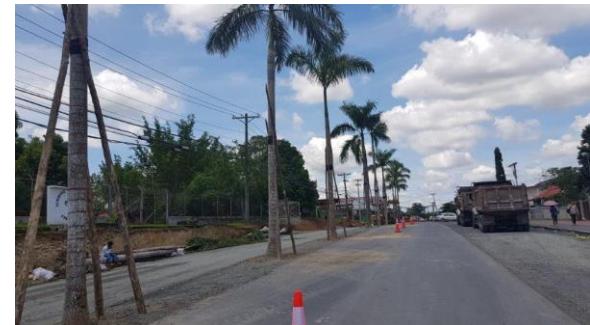
8- siembra de diferentes especies de plantas.
