# INFORME DE CUMPLIMIENTO AMBIENTAL # 2

## ESTUDIO DE IMPACTO AMBIENTAL Categoría I

Proyecto: Centerpoint Tower  
Resolución N° DRPM-IA-208-2015 de 11 de septiembre de 2015.  
Promotor: Ariel Properties, Corp.  
Ubicación: Corregimiento de Pueblo Nuevo, Distrito y Provincia de Panamá.

## **INFORME DE CUMPLIMIENTO AMBIENTAL # 2**

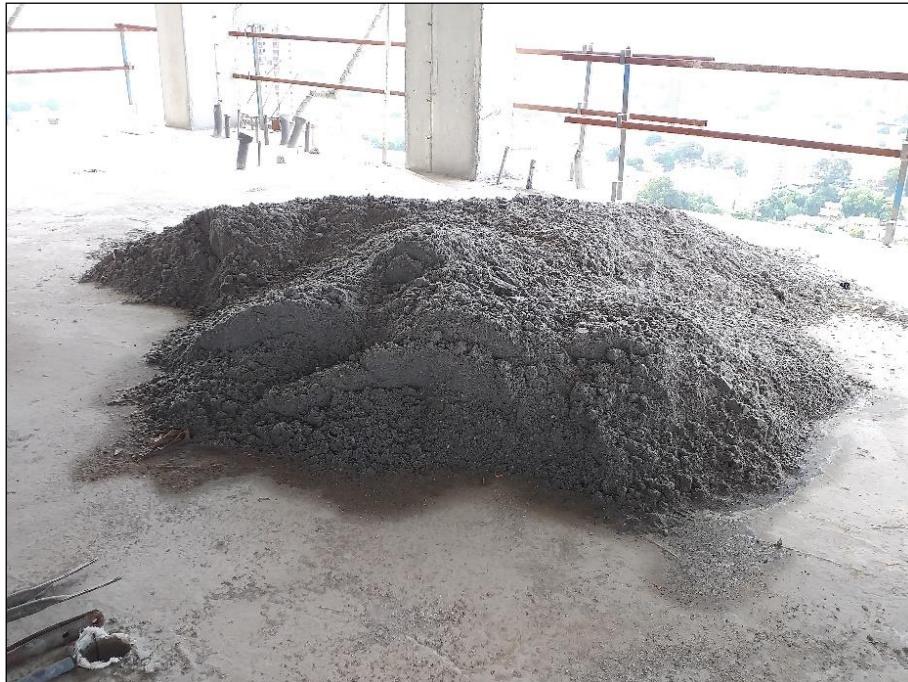
**Foto #1.**  
El montículo de arena, utilizada en las diferentes faenas de construcción, se remojan periódicamente para evitar la dispersión de partículas en el aire, previniendo así su desplazamiento hacia los edificios y residencias cercanas.

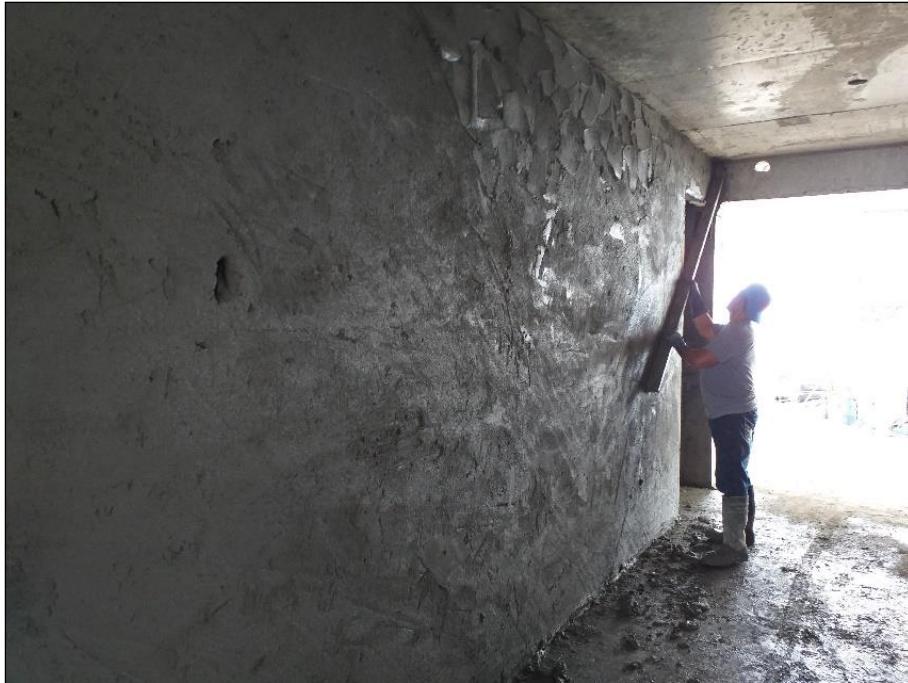
**Foto #2.**  
Se humedecen las áreas donde se efectúa el proceso de mezcla para evitar la dispersión de partículas que puedan afectar a los trabajadores y edificaciones cercanas. En la foto se observa a un trabajador realizando tareas de repollo.

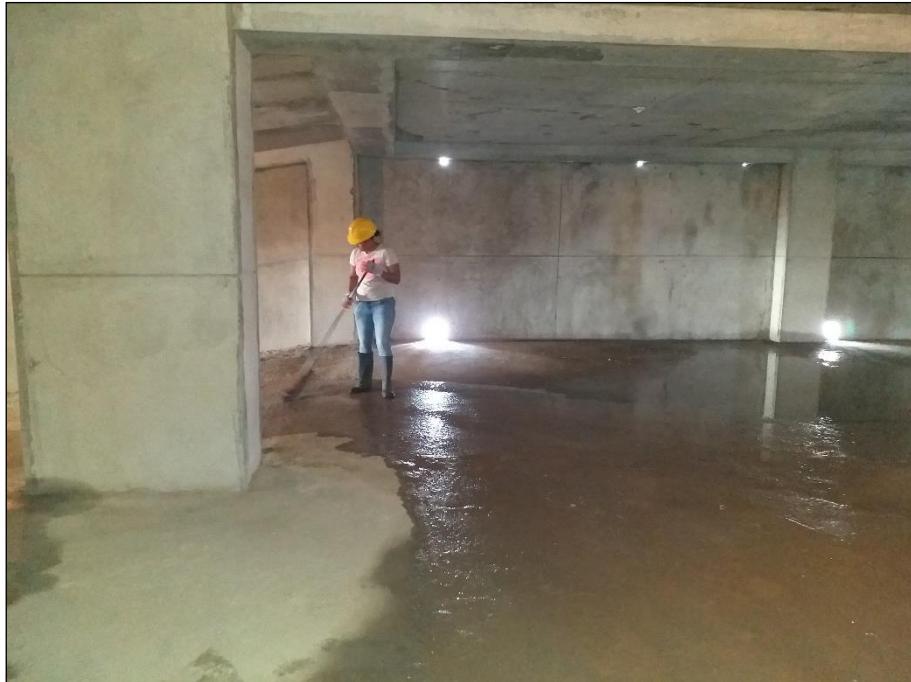
**Foto #3.**  
Personal asignado para desalojar las aguas de lluvia que se hayan introducido por las aberturas en paredes.

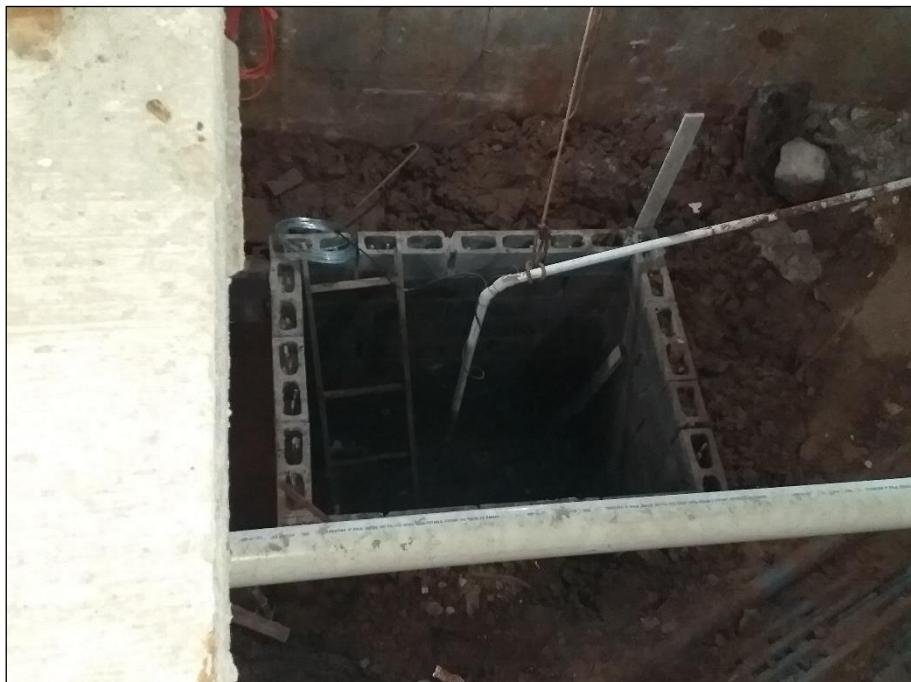
**Foto #4.**  
Pozo en donde se acumulan las aguas pluviales para su posterior desalojo.

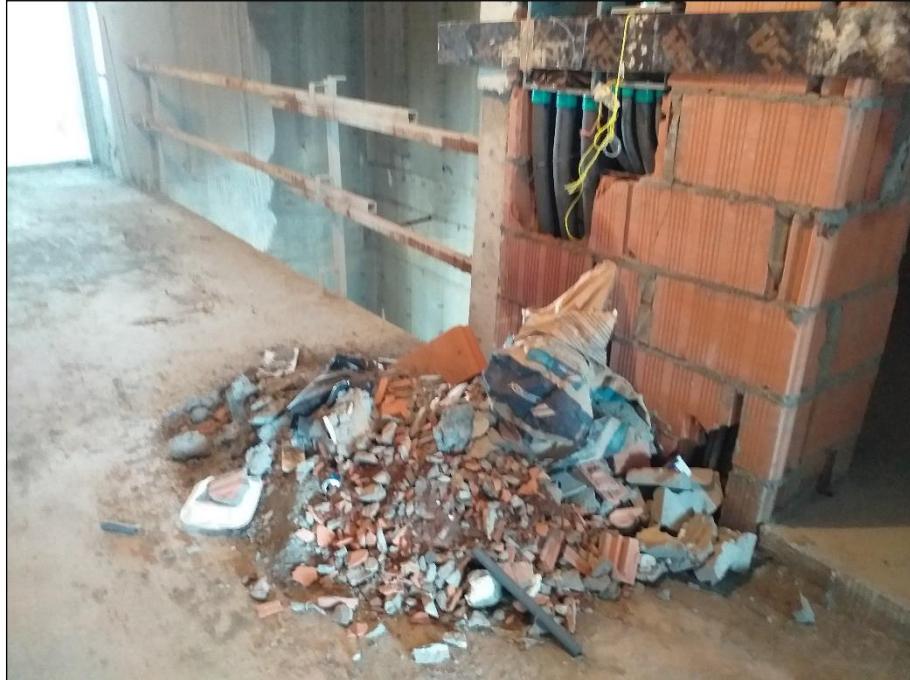
**Foto #5.**

Los desechos sólidos como los escombros, son acumulados por pisos, para luego ser removidos en carretilla en el montacargas, hasta el nivel 100 que es el lugar asignado para su posterior remoción y destino final.

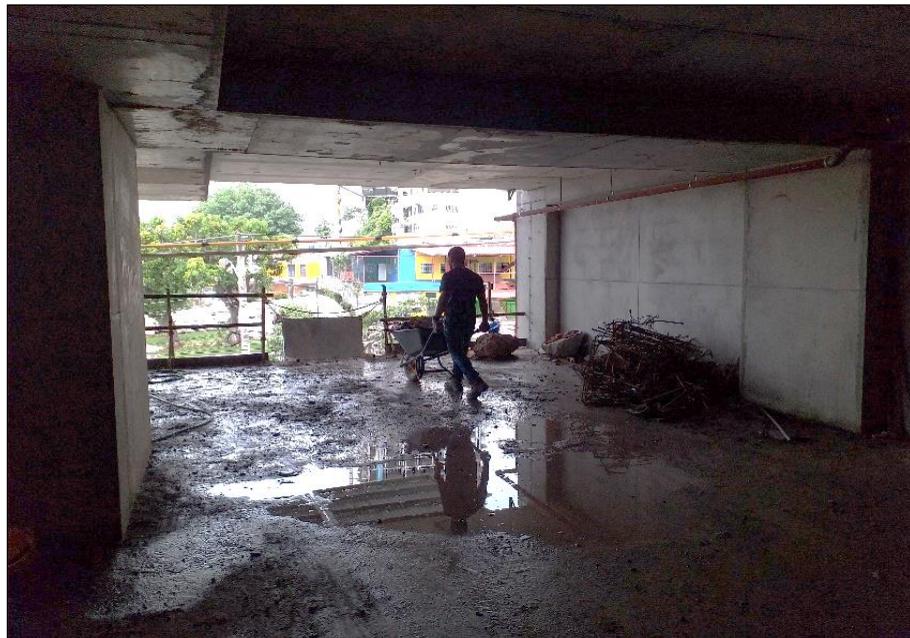
**Foto #6.**

Personal depositando los escombros en el vagón del camión, por medio de un ducto, desde el nivel 100.

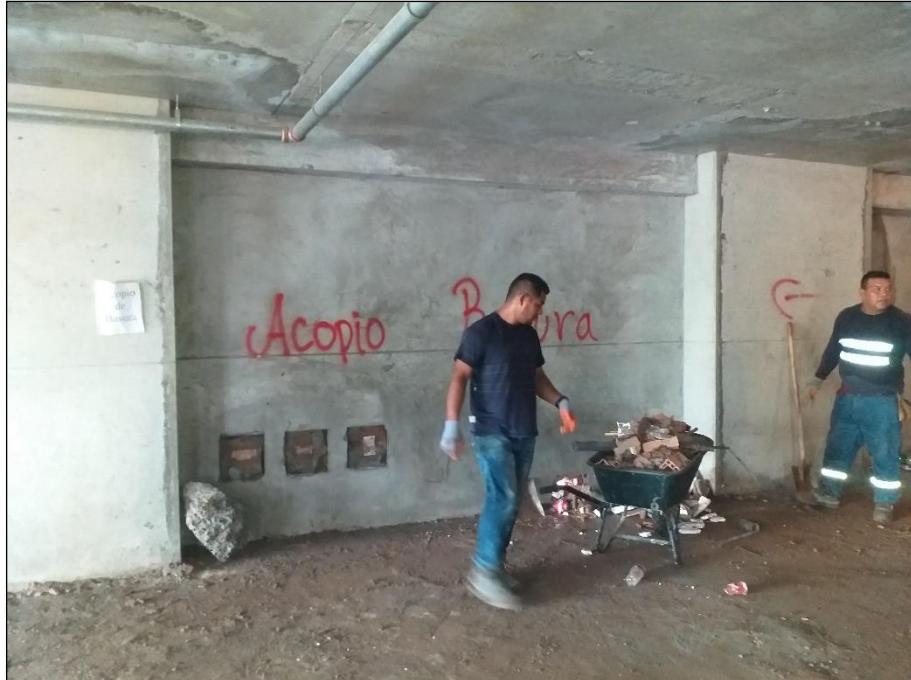
**Foto #7.**

En el nivel 100 se encuentra identificada la zona en donde se realiza la acumulación de escombros para su posterior desalojo y ser trasladados al relleno sanitario de cerro patacón.

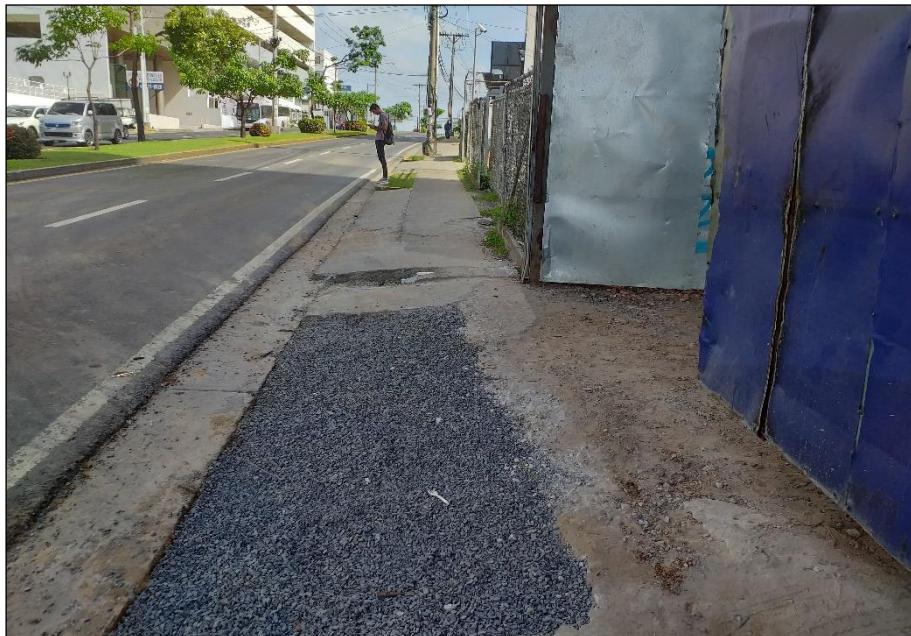
**Foto #8.**

En la entrada del proyecto hay material pétreo (gravilla) para evitar el traslado de lodos hacia la calle y aceras.

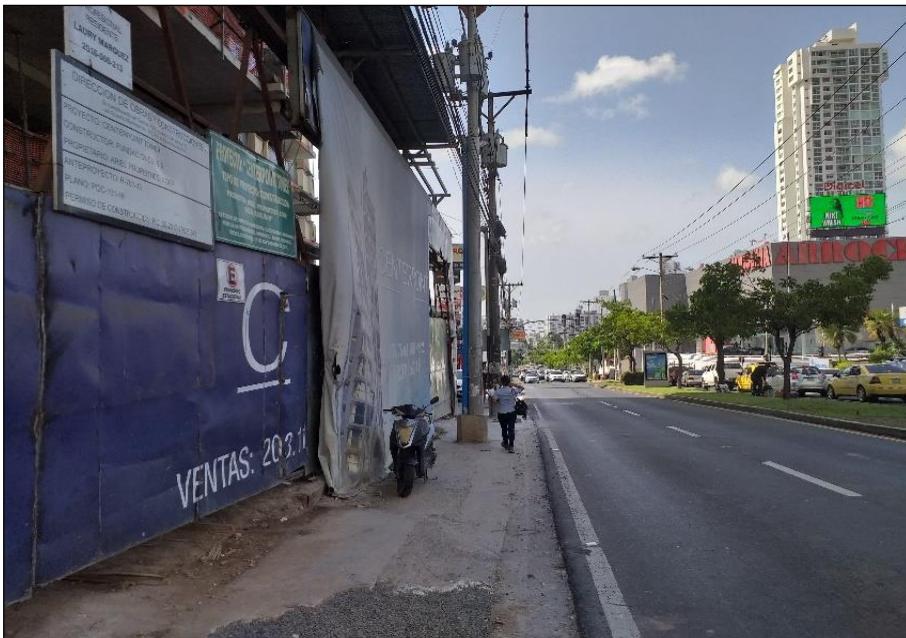
**Foto #9.**  
Las aceras y calles se mantienen despejadas de material terroso o basura.

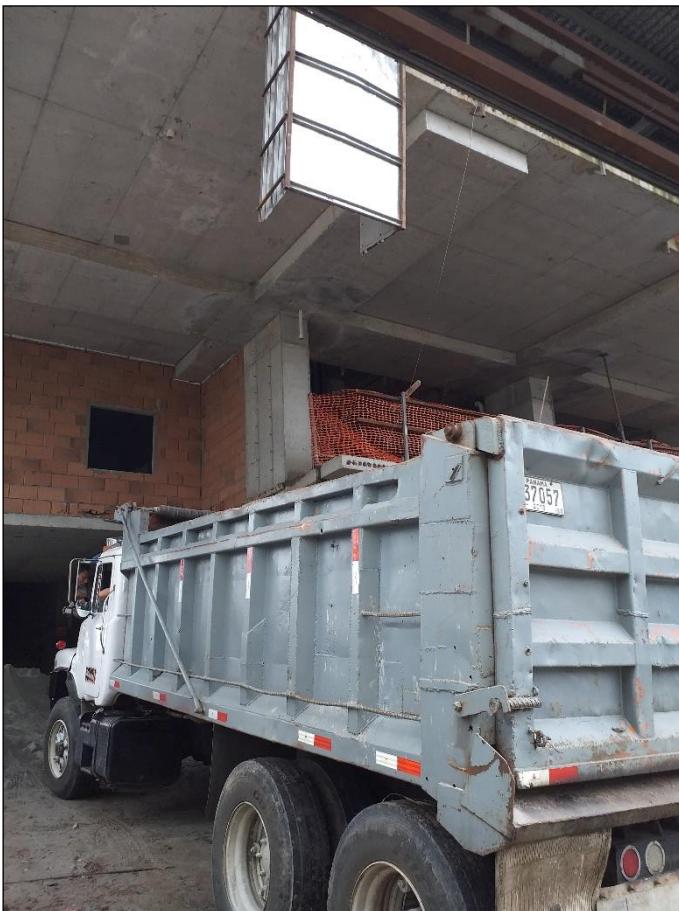
**Foto #10.**  
Los camiones tienen suficiente espacio para estacionarse dentro de la obra. Este camión volquete se ha ubicado debajo de un parapeto que hace las veces de ducto, que está instalado a borde de losa del nivel 100. Desde ese punto se vierten los desechos al camión volquete, para ser cargado con escombros para su posterior traslado a relleno sanitario de cerro patacón.

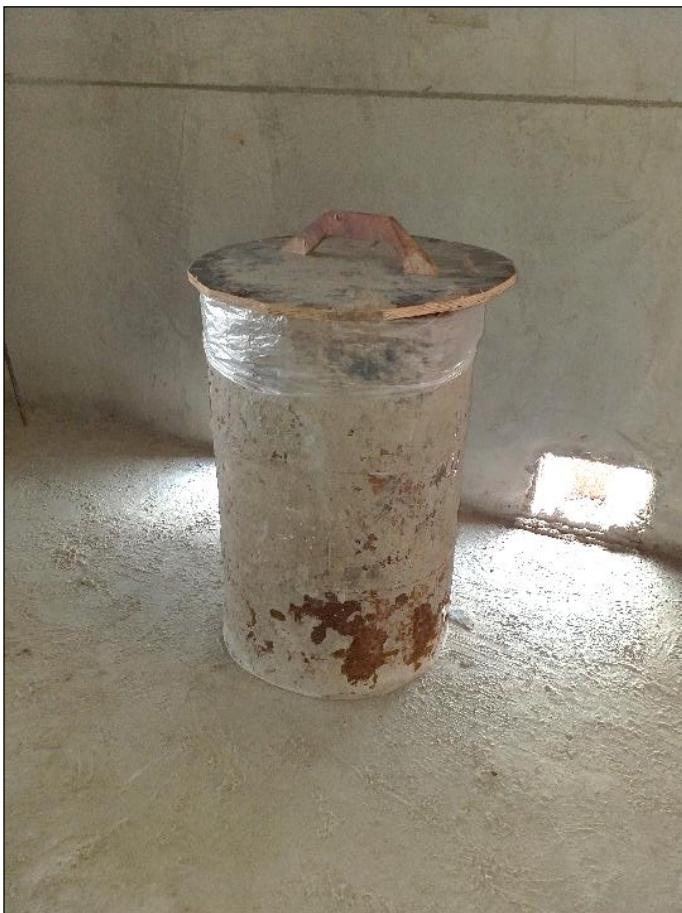
**Foto #11.**

Los desechos sólidos son depositados en tanques de 5 galones al cual se le coloca una tapa para evitar la proliferación de insectos y plagas.

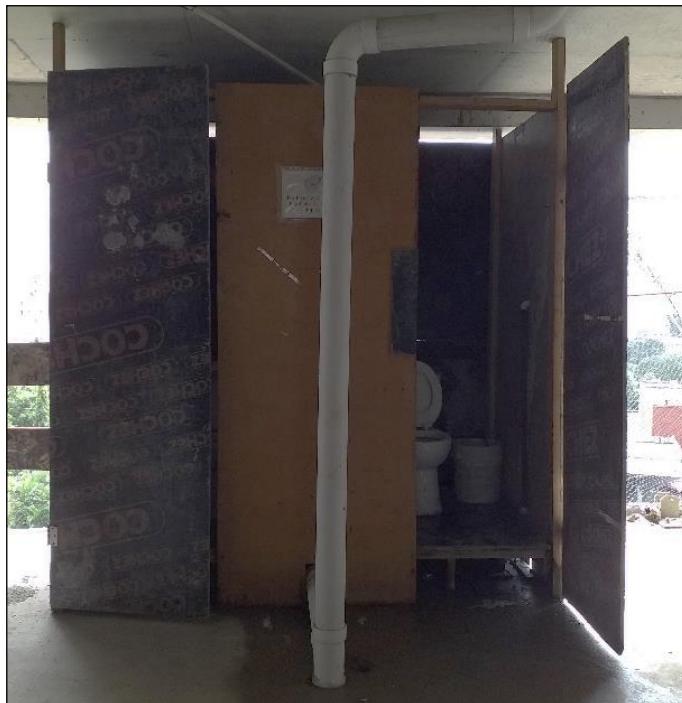
**Foto #12.**

La obra cuenta con baño higiénico temporales para los trabajadores.

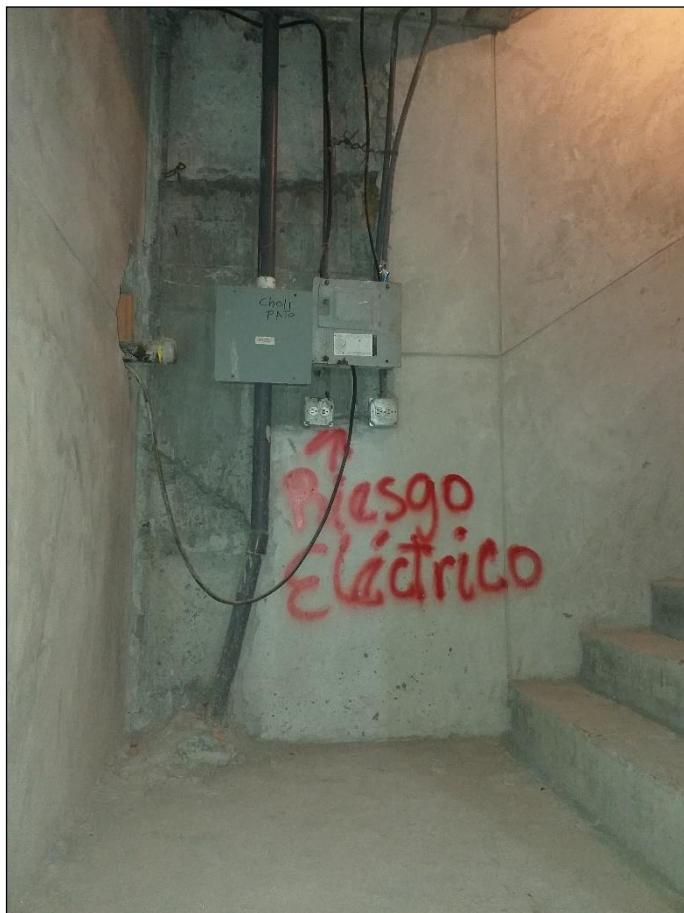
**Foto #13.**

Las áreas en donde hay cableados con electricidad están identificadas como “Riesgo Eléctrico”, para alertar a todo el personal que labora en la obra.

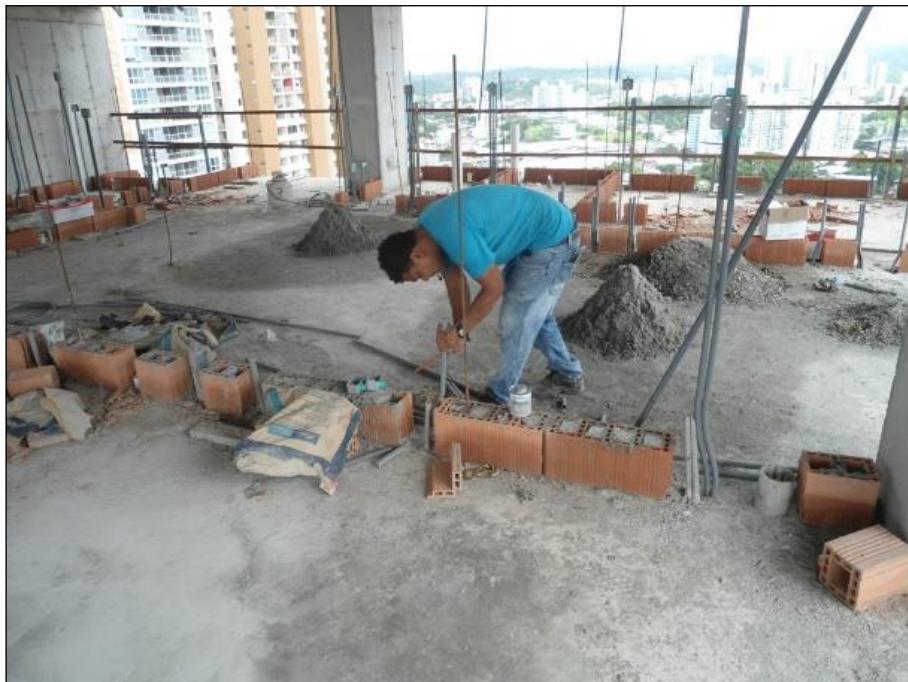
**Foto #14.**

Trabajador realizando trabajos de instalación de tuberías eléctricas.

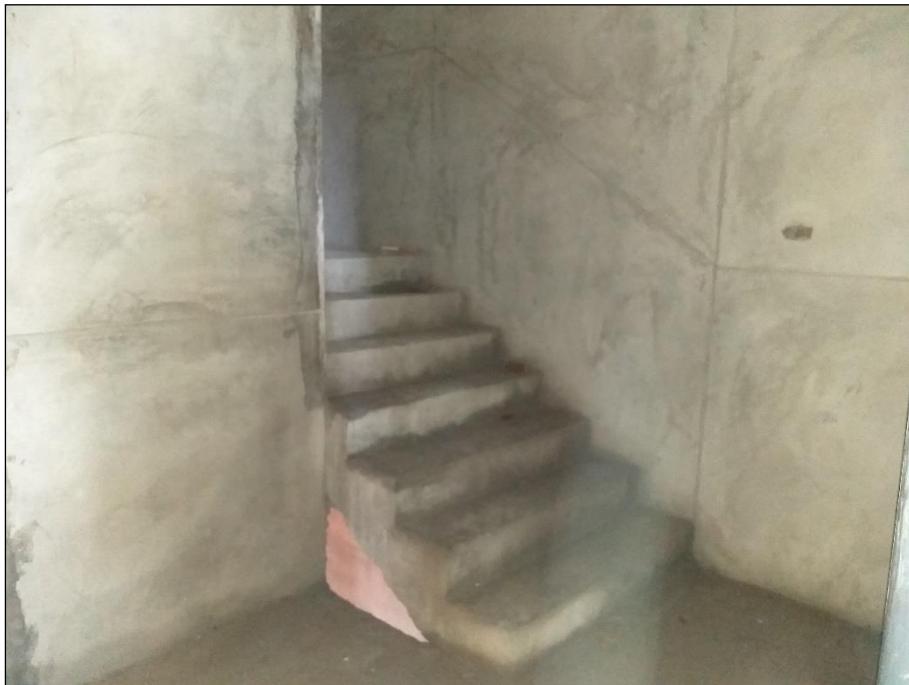
**Foto #15.**  
Las escaleras del proyecto se encuentran despejadas para evitar caídas.

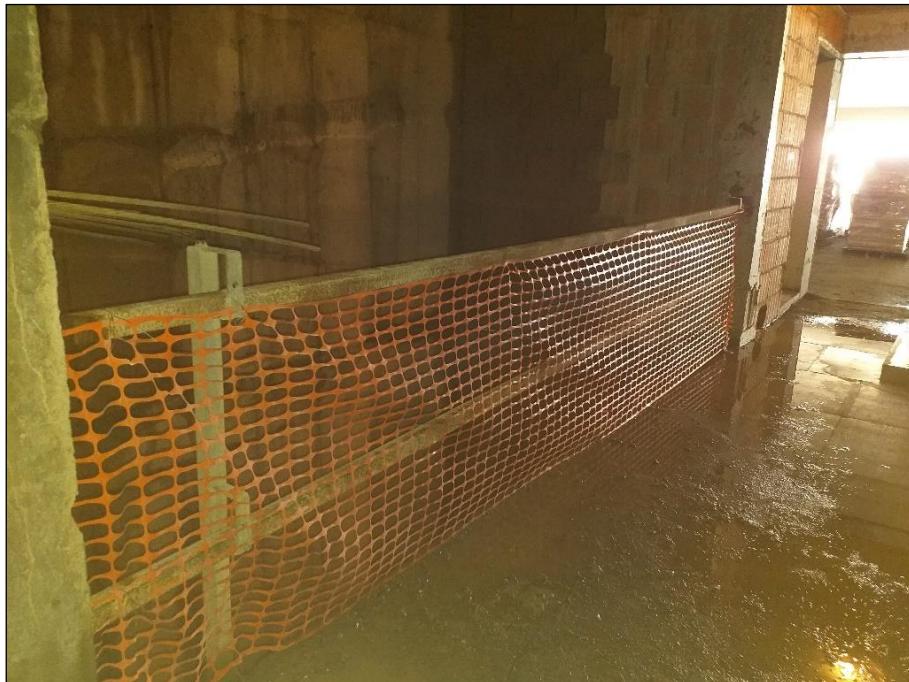
**Foto #16.**  
El foso del elevador, está protegido con barandales de aluminio cubiertas con malla de protección para prevenir a los trabajadores de posibles caídas.

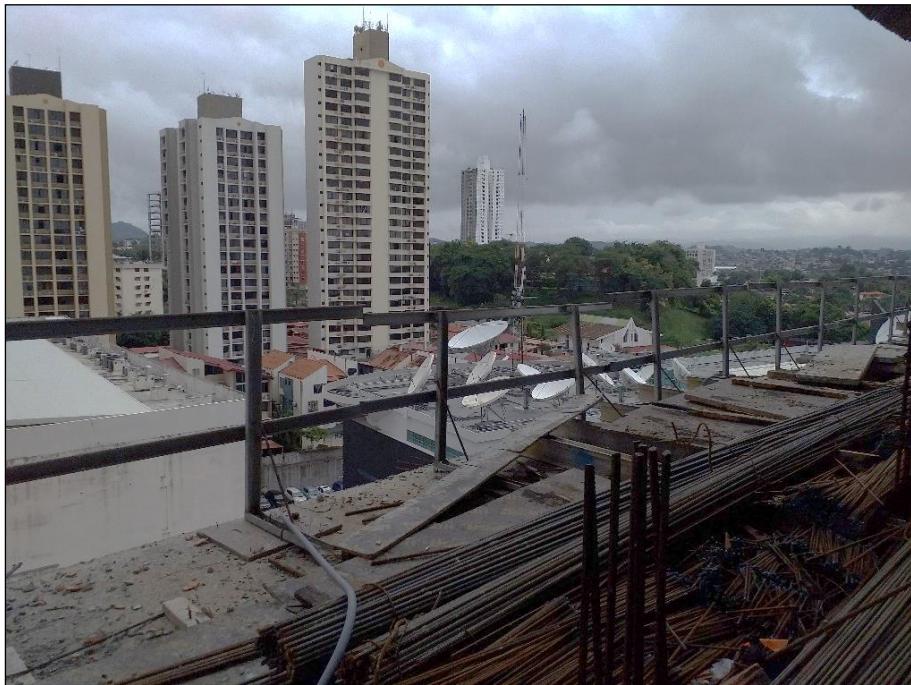
**Foto #17.**  
Todas las losas del proyecto tienen barandas de protección para prevenir posibles caídas de los trabajadores.

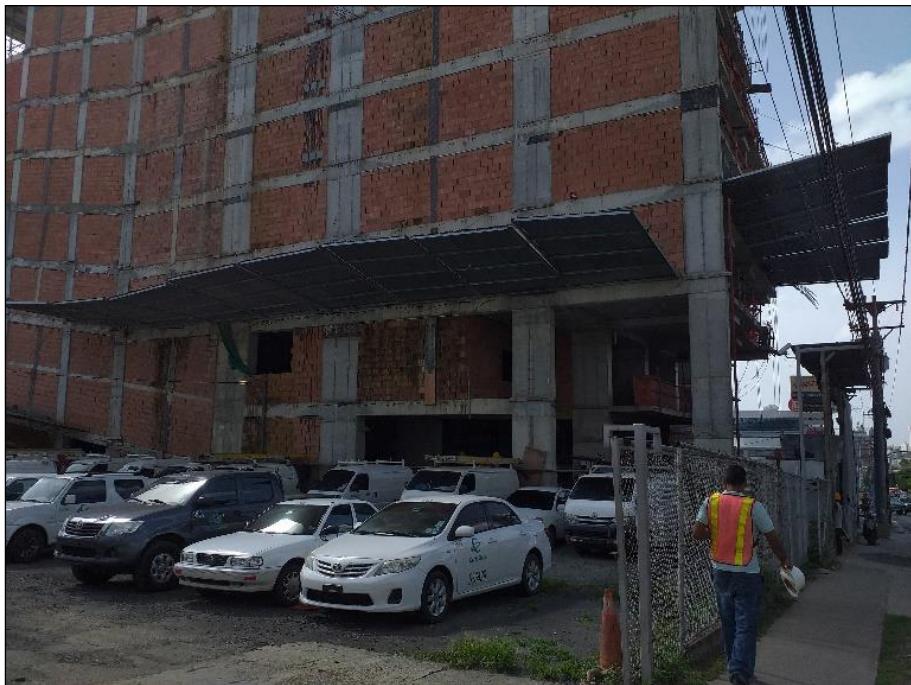
**Foto #18.**  
En el proyecto se han instalado en unos sectores aleros de zinc para proteger tanto al transeúnte como a la propiedad privada, de posibles objetos que caigan desde altura.

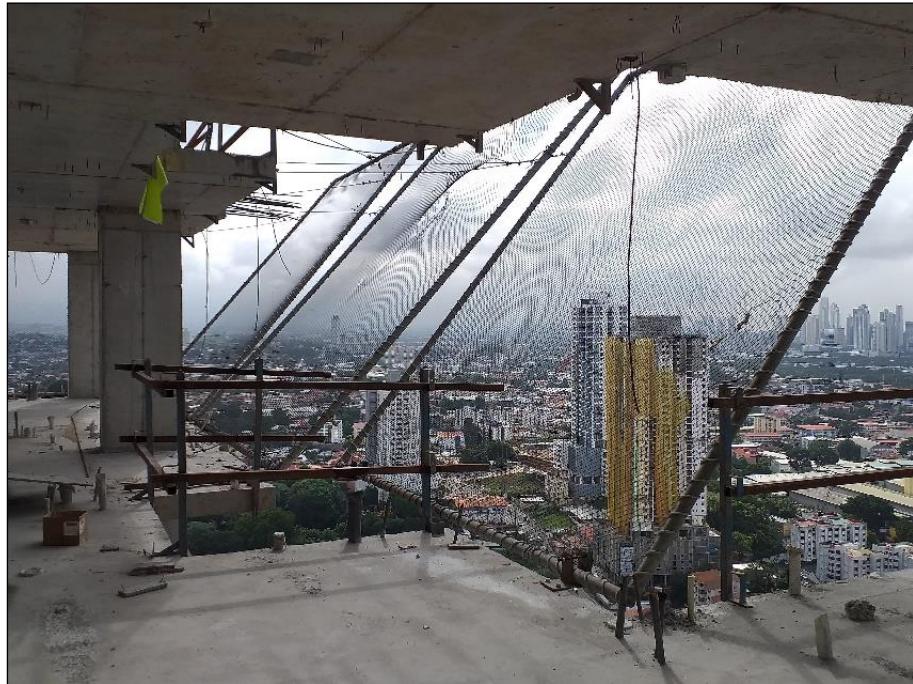
**Foto #19.**

Además de la protección con los aleros de zinc, el promotor ha anclado recuadros tubulares cubiertos con mallas resistentes a caídas para brindarle al trabajador mayor protección en caso de accidentes, al igual que retener objetos por caída en altura.

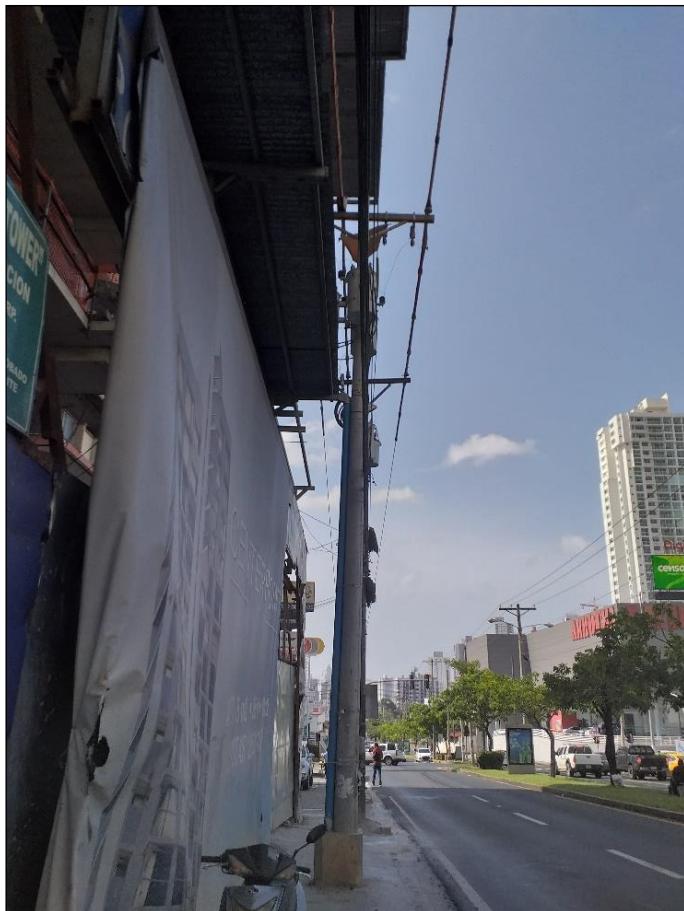
**Foto #20.**

El proyecto cuenta con un cerco perimetral y alero sobre la acera que está frente a la Ave. 12 de octubre, para brindarle protección a los transeúntes, en cumplimiento del Acuerdo Municipal No. 148 de 1º de diciembre de 2006, que dicta disposiciones sobre el seguro tránsito peatonal por las aceras y áreas en construcción.

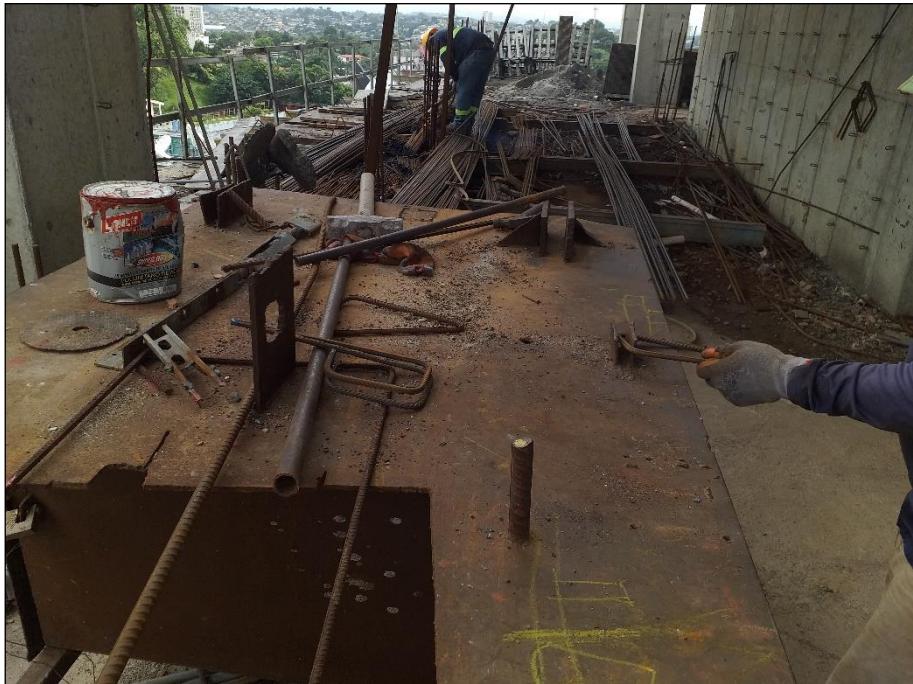
**Foto #21.**  
Esta es el área de trabajos de refuerzos que cuenta con extintores, y el personal tiene el equipo de seguridad necesario.

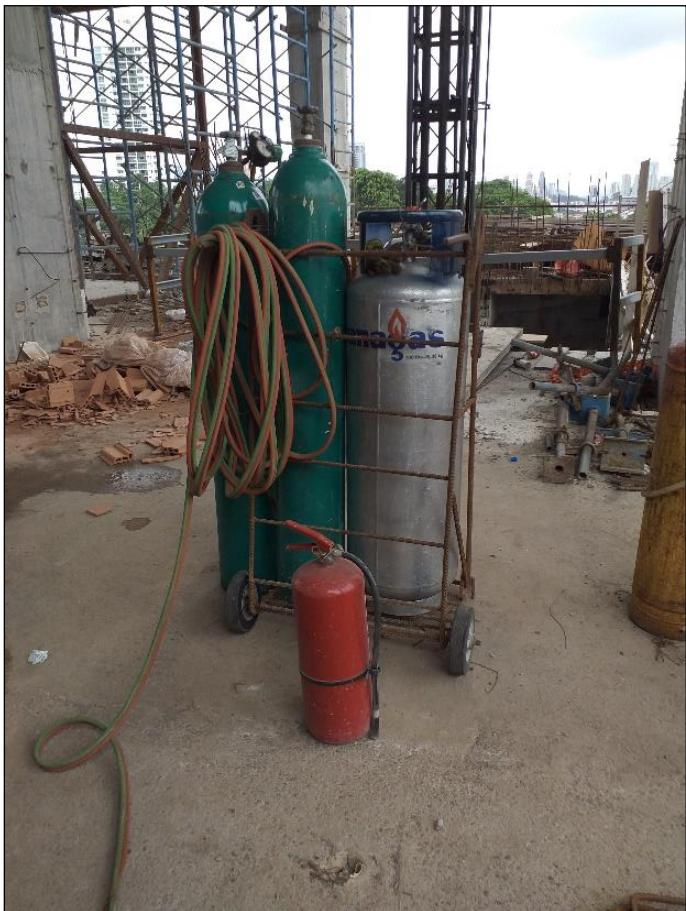
**Foto #22.**  
Los tanques de gas utilizados en soldadura se mantienen en su sitio designado, junto con el extintor.

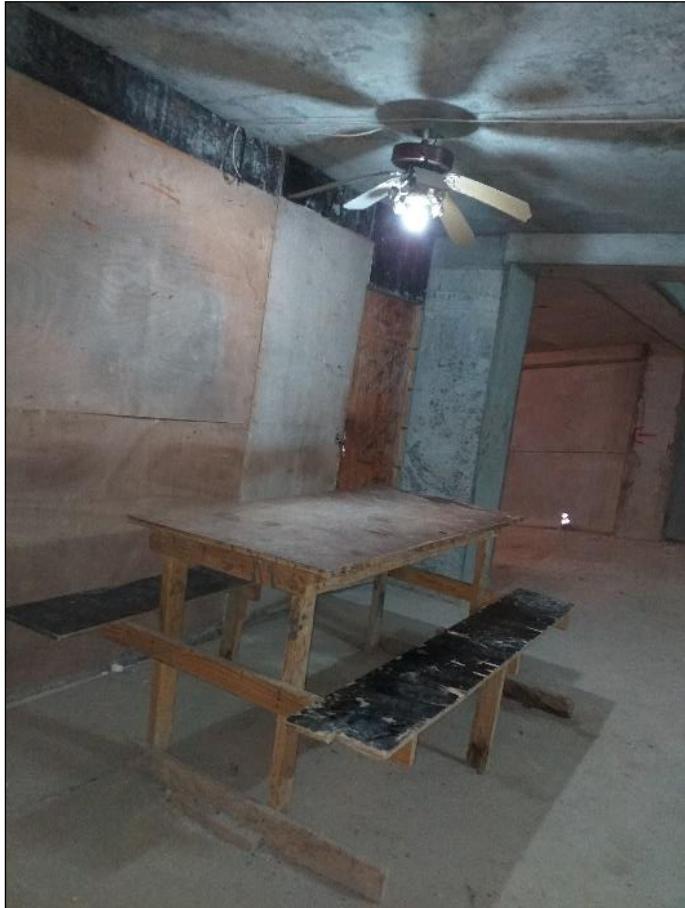
**Foto #23.**

Lugar asignado como vestuario, para que los trabajadores se cambien y guarden sus pertenencias. Además, en diferentes pisos se encuentran zonas de comedor y vestuarios, para mayor comodidad de los trabajadores.

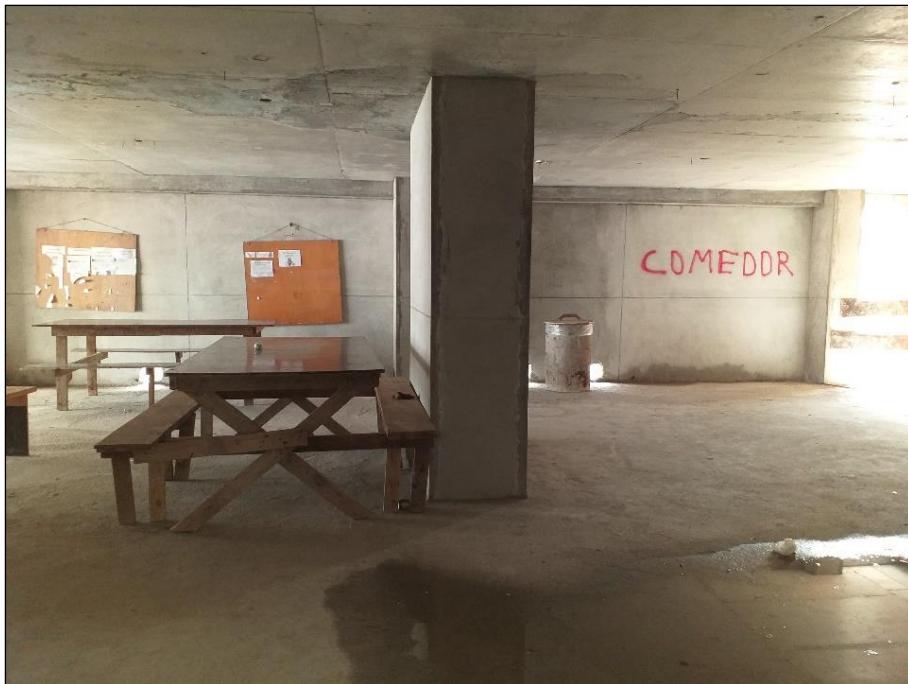
**Foto #24.**

Área designada para comedor y descanso de los trabajadores.

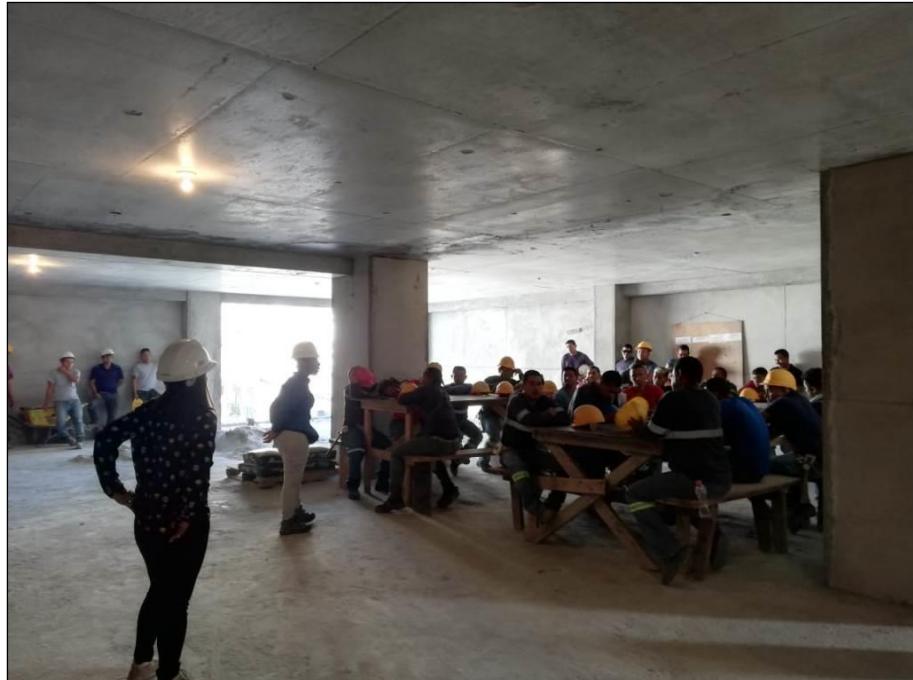
**Foto #25.**

Charlas de inducción que se le brinda a los trabajadores en forma periódica, sobre diversos temas como son: limpieza, montacargas y arnés de seguridad; andamios, encofrado y desencofrado; salud y bienestar; seguridad general; implementación de políticas en seguridad y salud ocupacional con la empresa; entre otras.

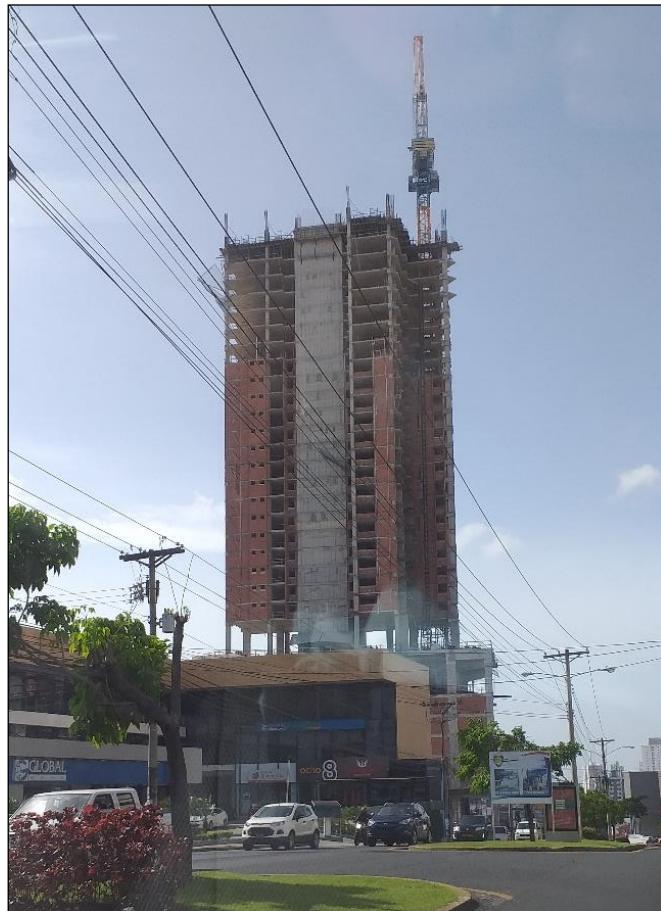
**Foto #26.**

Vistas del edificio desde la Avenida 12 de octubre, que muestra el avance de la obra.

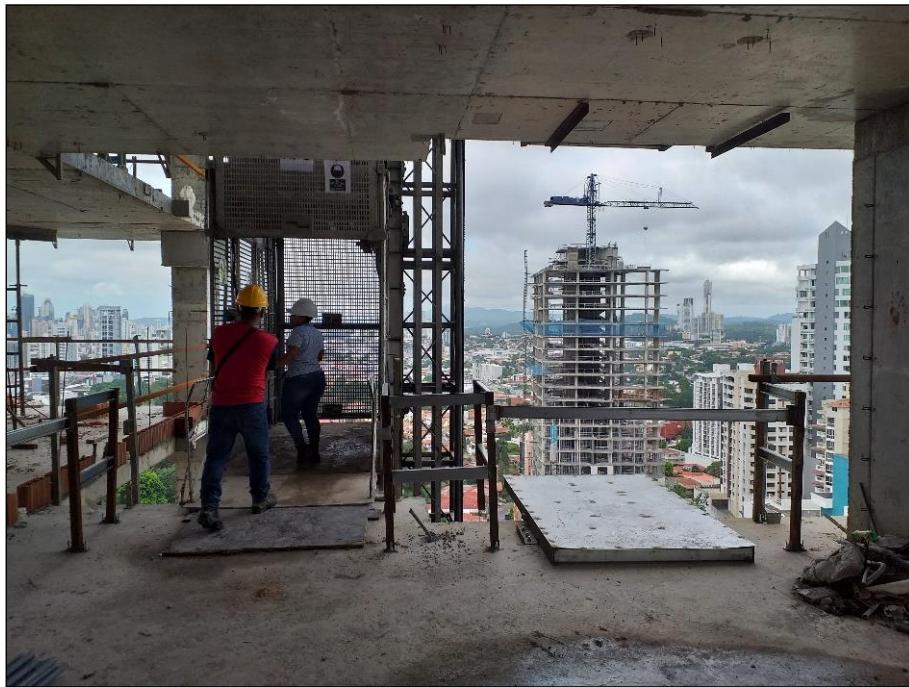
**Foto #27.**  
Montacargas operado por personal capacitado en el manejo de este equipo.

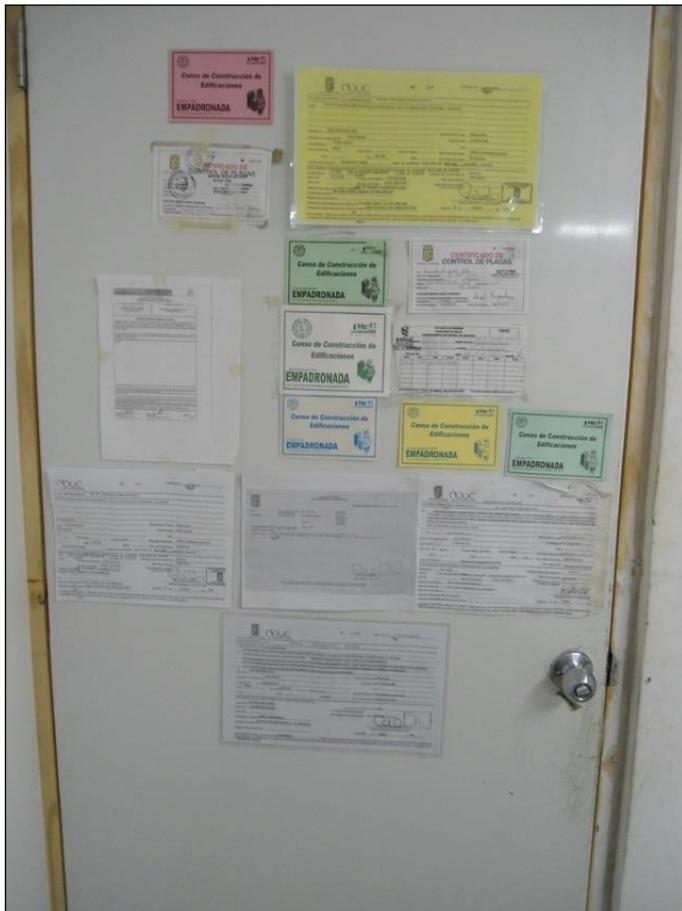
**Foto #28.**  
Los documentos importantes como permisos, certificaciones, y otros se encuentran pegados en las oficinas de los profesionales residentes de la obra.

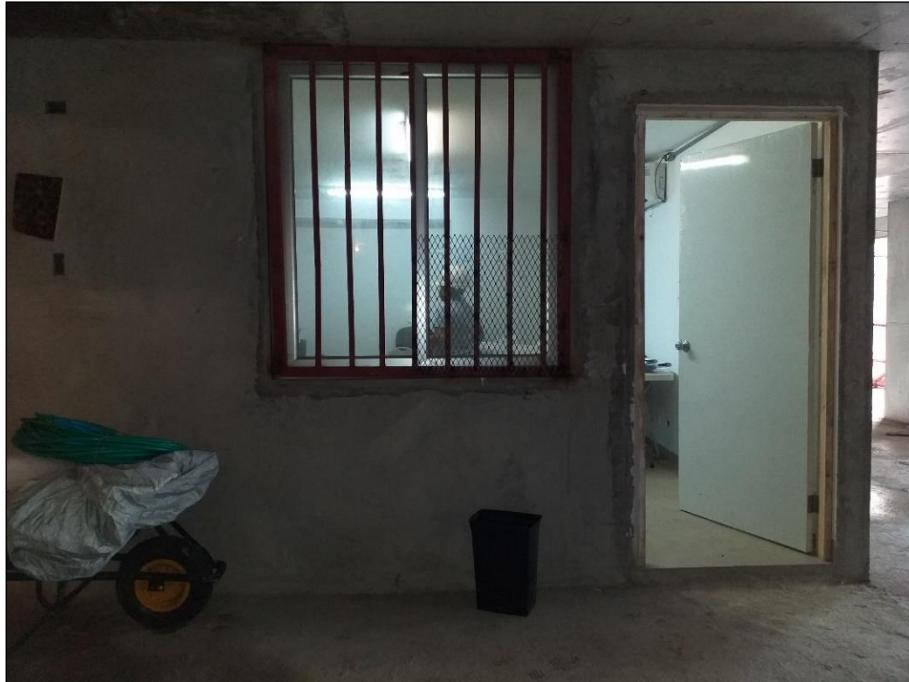
**Foto #29.**  
Dentro del proyecto, se adecuó un espacio (oficina) para el personal residente en la obra.

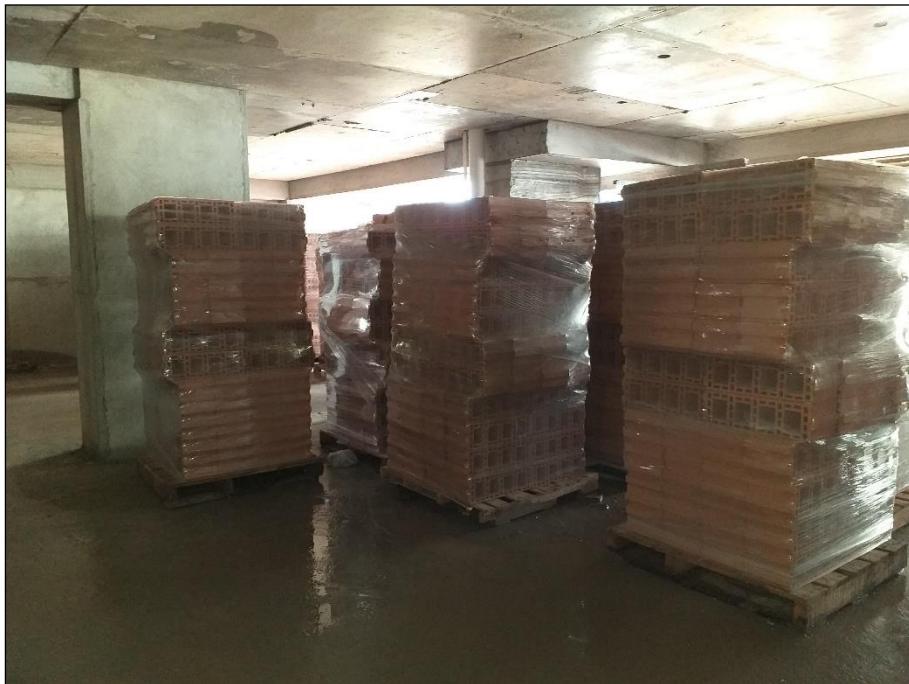
**Foto #30.**  
Se observan los bloques de arcilla colocados sobre pallets, de esta forma se mantienen secos y libres de humedad.

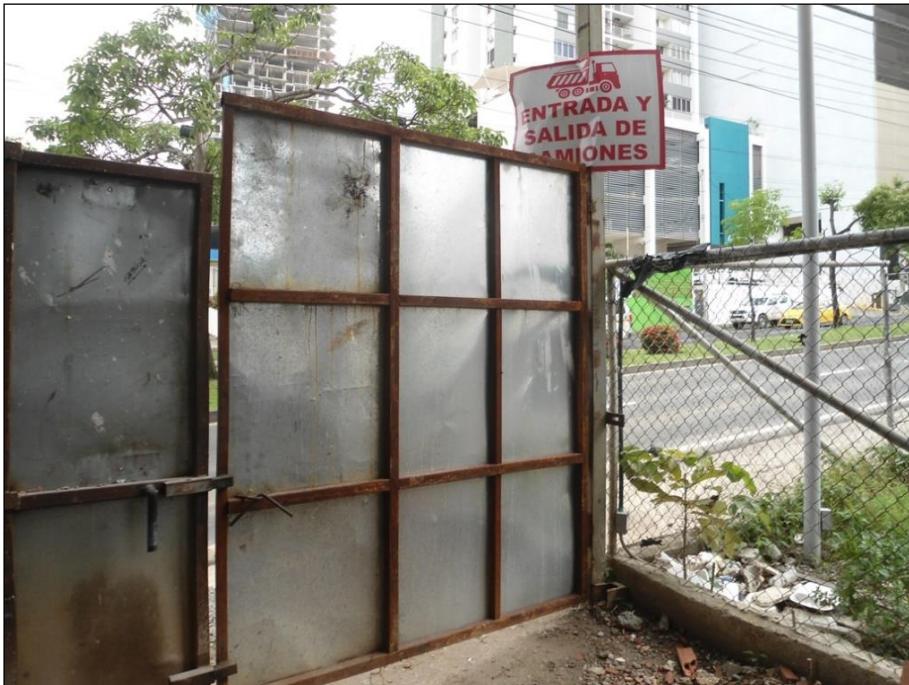
**Foto #31.**

La obra cuenta con un letrero para prevenir a los conductores y transeúntes de la entrada y salida de camiones.

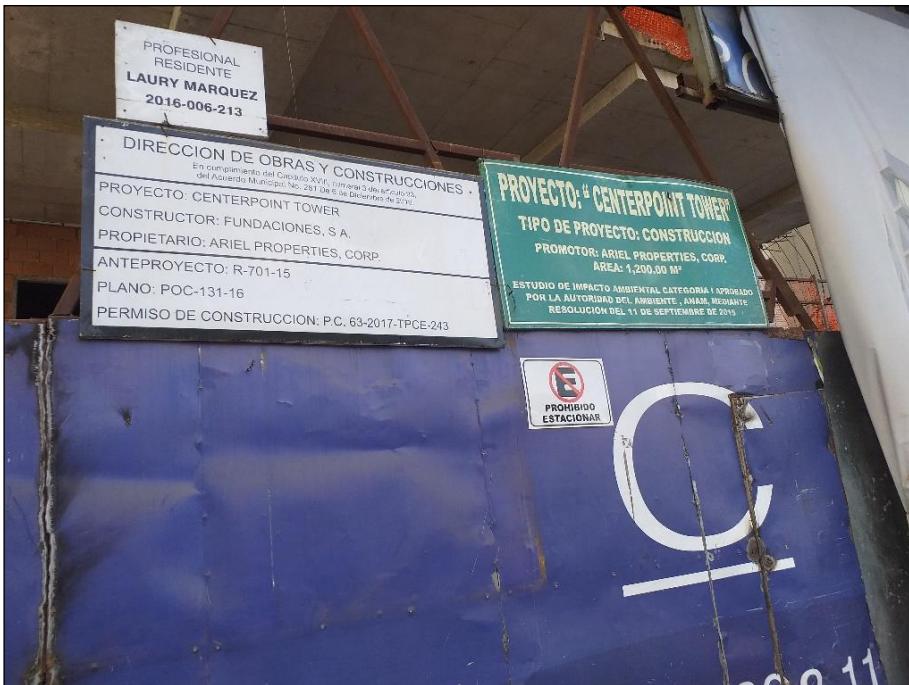
**Foto #32.**

La obra cuenta con los permisos necesarios y el personal idóneo para este proyecto. Se observan los distintos letreros, entre ellos el letrero solicitado por el Ministerio de Ambiente en el que se indica los datos importantes del proyecto.

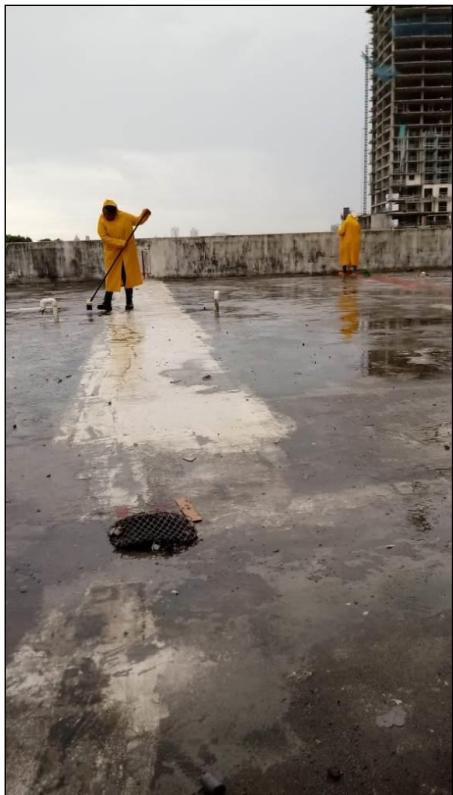
**Foto #33.**

Personal de la obra realizando limpieza de la azotea del edificio colindante, para quitar cualquier material que pudiese haber llegado a la azotea, por medio de la brisa.  
Se puede observar el uso de capote por parte del personal que está realizando esta faena.  
Hay que resaltar que esta actividad se ejecuta como una forma de mantener las buenas relaciones con los residentes de las edificaciones colindantes.

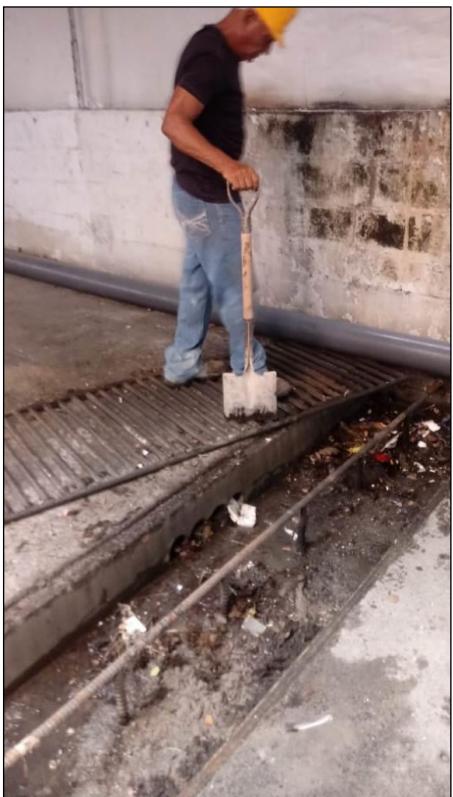
**Foto #34.**

Personal de la obra, realizando una limpieza exhaustiva de la azotea del edificio colindante.  
Se observa a un trabajador limpiando el canal emparrillado, el cual posiblemente ha recibido indirectamente, papeles o vasos de poliestireno, dispersados por el viento.
