FORMATO EIA-FEA-007
INFORME TÉCNICO DE INSPECCIÓN AL SITIO DE DESARROLLO DEL PROYECTO

Proyecto:	Extracción de Material Selecto.		
Categoría:	I		
Promotor:	JOCA Ingeniería y Construcciones, S.A.		
Representante Legal:	Gustavo Martínez González.		
Ubicación:	Corregimiento de Los Cerritos, Distrito de Los Pozos, provincia de Herrera.		
Expediente No.:	DRHE-I-M-18-2019		
Fecha de la inspección:	20 de Agosto de 2019		
Fecha del Informe:	23 de Agosto de 2019		
	Nombre	Cargo	Institución
Participantes:	Yuria Benítez	Evaluadora de Estudio de Impacto Ambiental	MiAmbiente - Herrera
	Francisco Cortés	Evaluador de Estudio de Impacto Ambiental	MiAmbiente - Herrera
	Julieta Sáez	Ingeniera	JOCA Ingeniería y Construcciones, S.A.
	Nelson Barba	Capataz	JOCA Ingeniería y Construcciones, S.A.

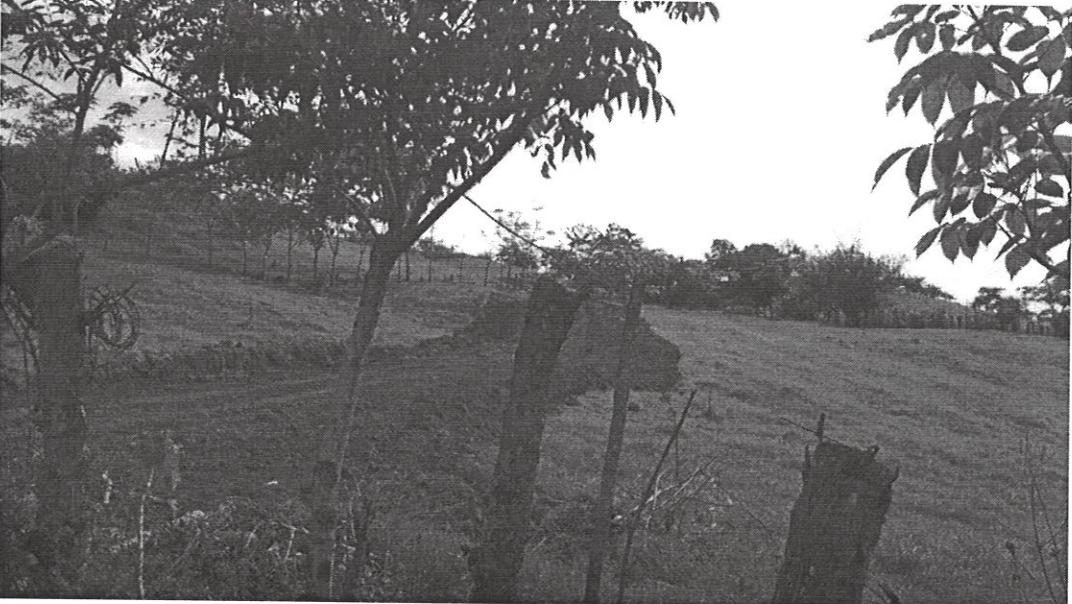
Coordenada de ubicación UTM (WGS-84):	Imagenes tomadas en el sitio.
540365 E 864323 N

Fig. No. 1: Vista del inicio de la habilitación del camino de acceso al sitio de extracción de material selecto.

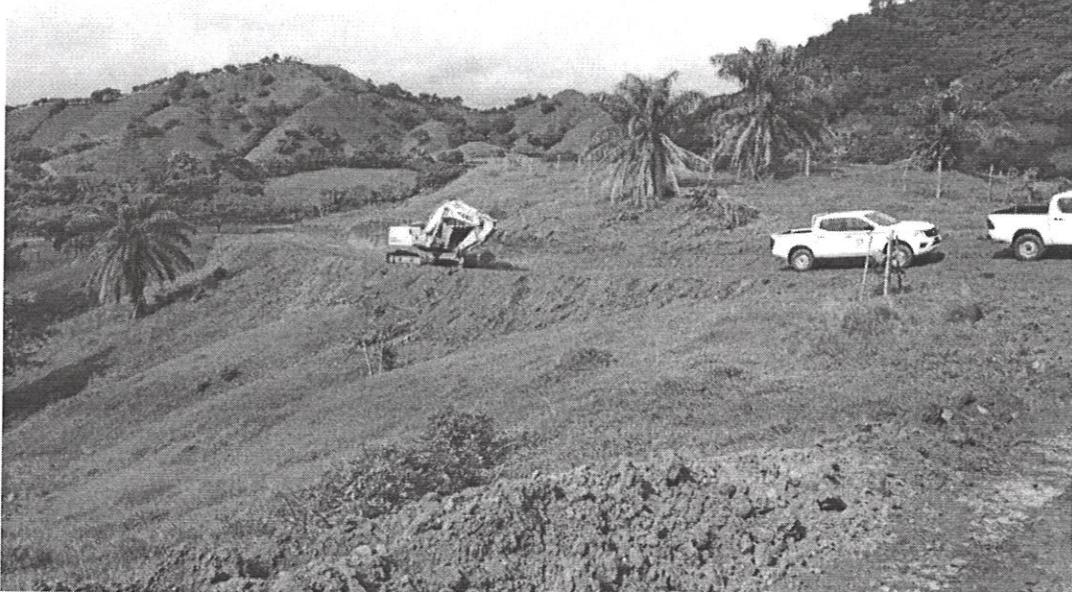
540515 E 864424 N

Fig. No. 2: Habilitación de camino de acceso al sitio de extracción, se observa la topografía irregular del terreno. La vegetación conformada por gramíneas, árboles y arbustos dispersos.

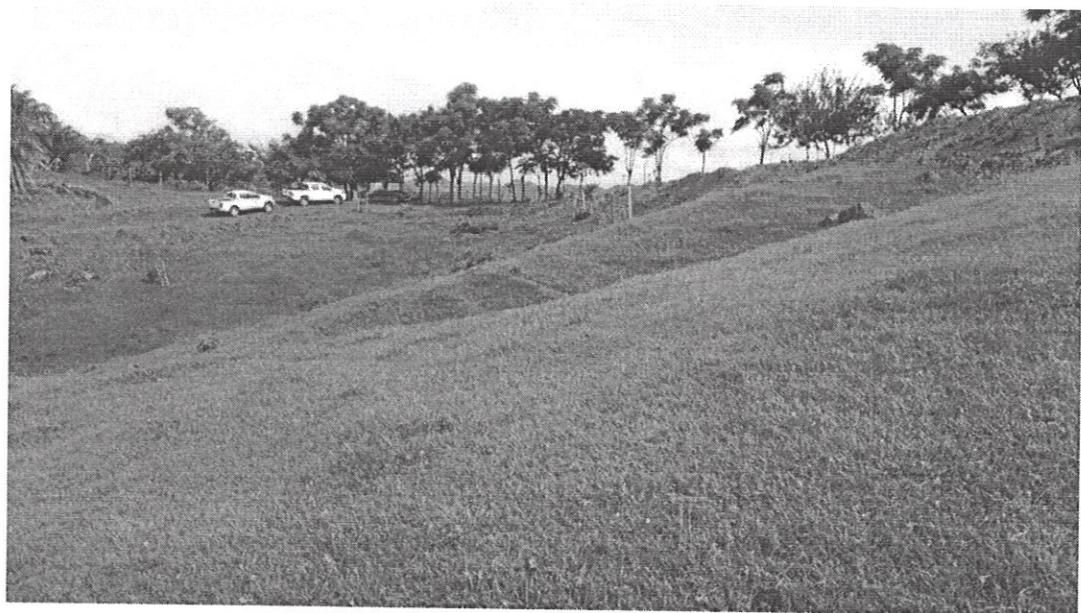
540509 E
864400 N

Fig. No. 3: Área de extracción, se observa topografía irregular, vegetación conformada por gramíneas y árboles en las cercas vivas.

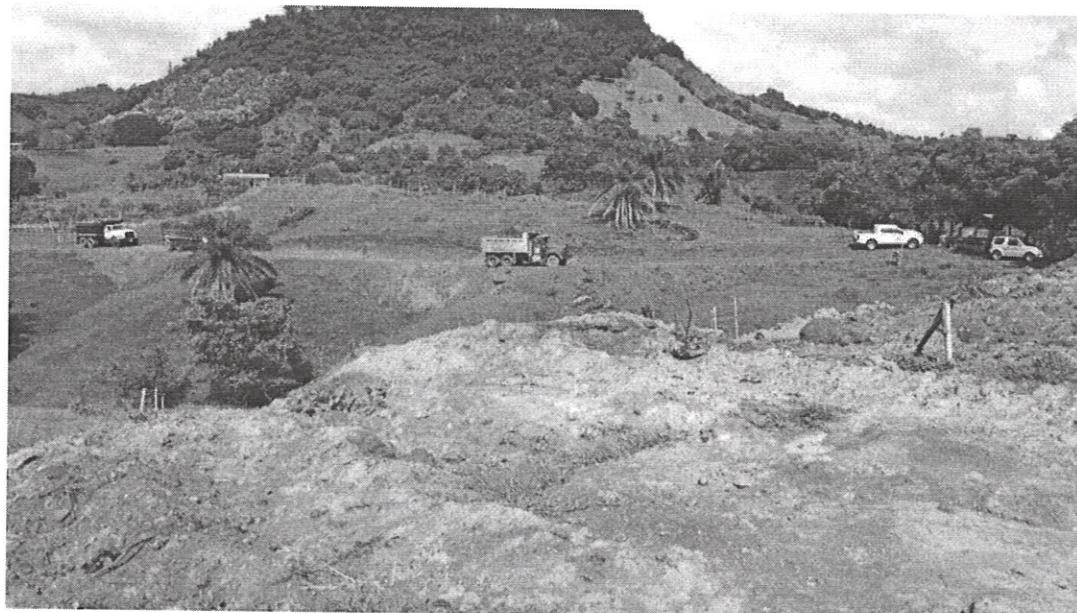
540501 E
864447 N

Fig. No. 4: Se observa el área de extracción de material selecto y el camino habilitado para el tránsito de camiones volquetes. Existen árboles dispersos y especies como la palma real.

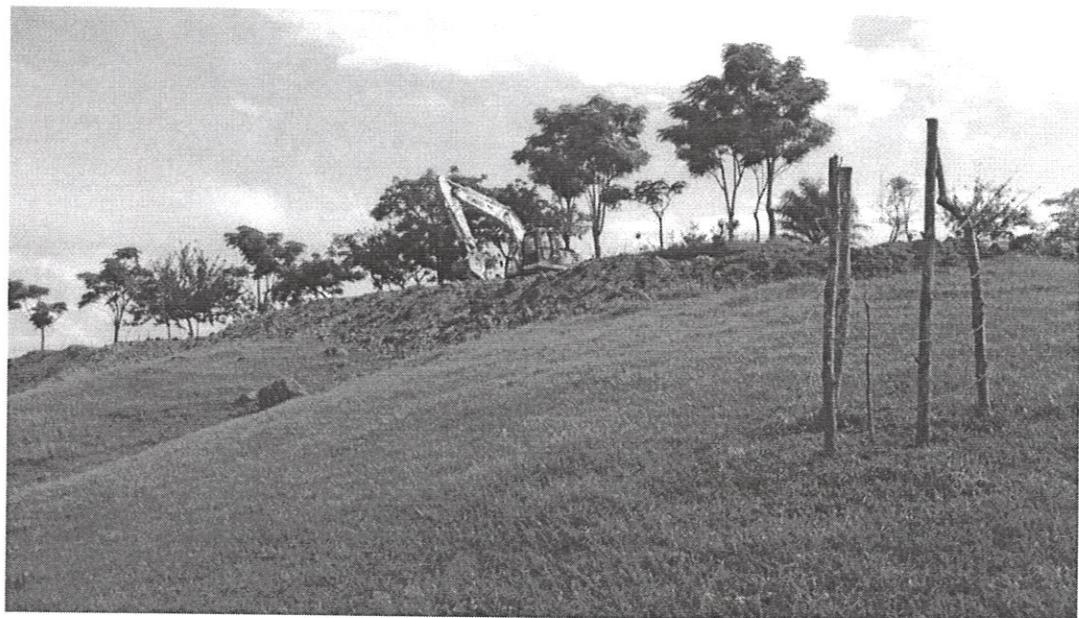
540509 E
864400 N

Fig. No. 5: Sitio de extracción, se observan los árboles de las cercas vivas, los cuales, según lo informado por personal de la empresa JOCA, requerirán ser instalados.

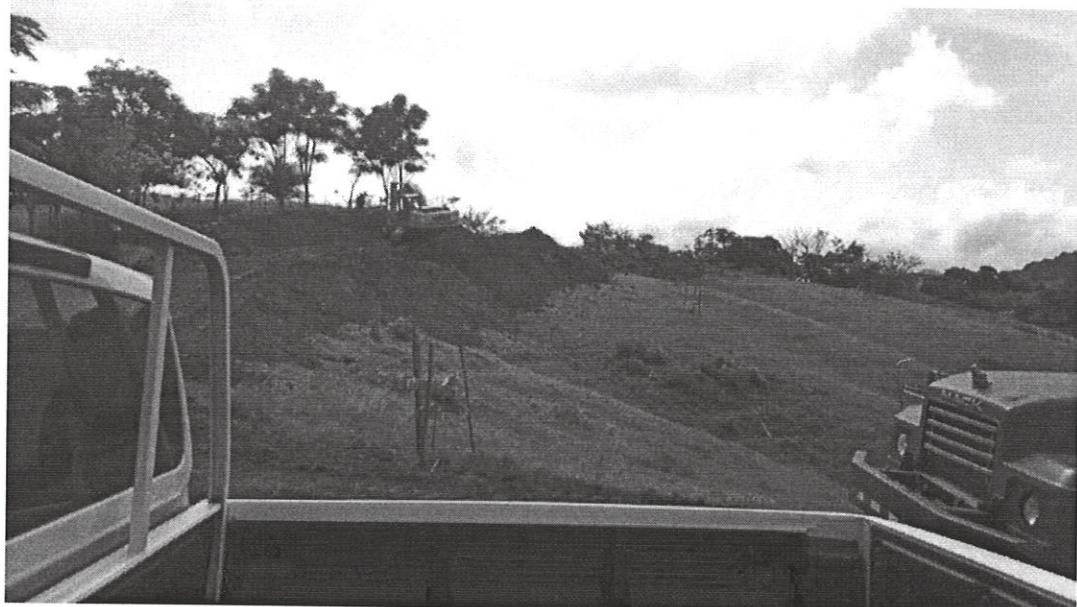
540447 E
864439 N

Fig. No. 6: Área de extracción de material selecto.
